BITACORA ELECTRÓNICA DE OBRA

Confirma Bitacora:	Nro Informe:	Fecha Informe:	Nombre De La Obra:	Personal Encargado:
Si	N ^o 217- PVN - MJQ Y - 2022	25 - 10 - 2022	MEJORAMIENTO DE LA CARRETERA HUANUCO-CONOCOCHA, SECTOR: HUANUCO-LA UNION-HUALLANCA, RUTA PE-3N, HUANUCO - LA UNION - HUALLANCA, TR 3	MICHAEL JESUS QUISPE YAURI.

OBRA: MEJORAMIENTO, CONSERVACIÓN POR NIVELES DE SERVICIO Y OPERACIÓN DEL CORREDOR VIAL: HUANUCO – LA UNIÓN – HUALLANCA – DV. ANTAMINA/ EMP. PE-3N (TINGO CHICO) – NUEVAS FLORES – LLATA – ANTAMINA, TRAMO III.

(TINGO CHICO - LA UNIÓN - HUALLANCA) TRAMO III DEL KM 102+819 AL KM 150+421
LONG: 47.602 KM

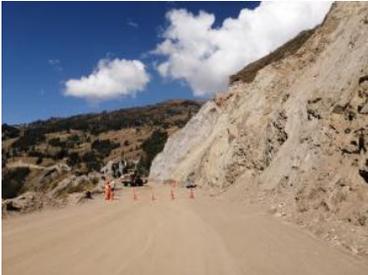
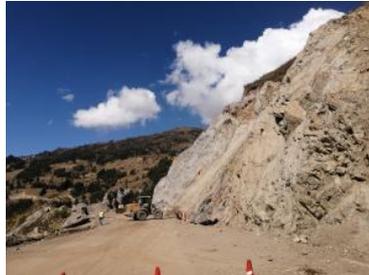
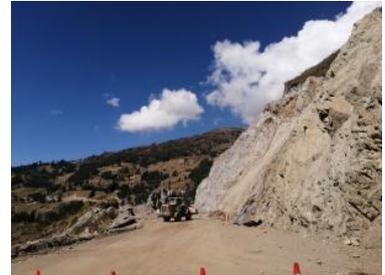
PROGRESIVA: KM 107+560

MEJORAMIENTO DE SUELOS

CONSTRUCCIÓN DE SUB DREN

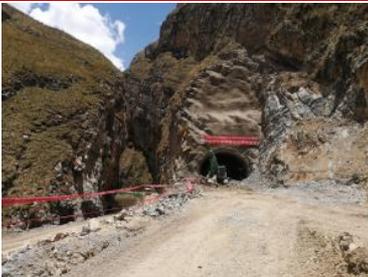
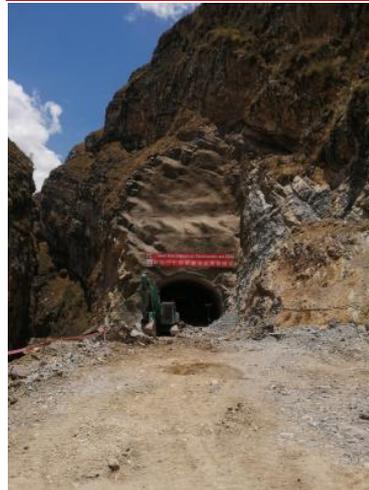
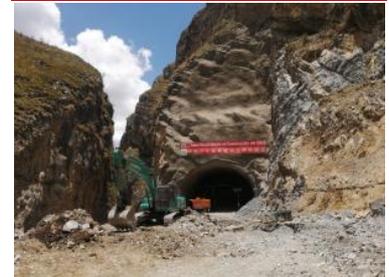
PROGRESIVA: KM 144+390 AL KM 144+970: LONG. = 580 M

TUNEL HUACTAHUARU

PERFORACIÓN DE ROCAS CON MAQUINARIAS

TRABAJOS DE MOVIMIENTO DE TIERRA Y ACCESOS DE ENTRADA Y SALIDA DE TUNEL HUACTAHUARU

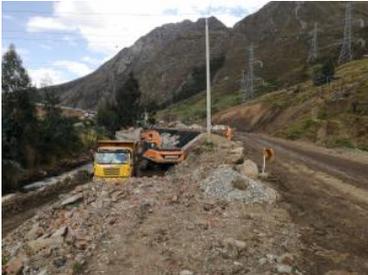
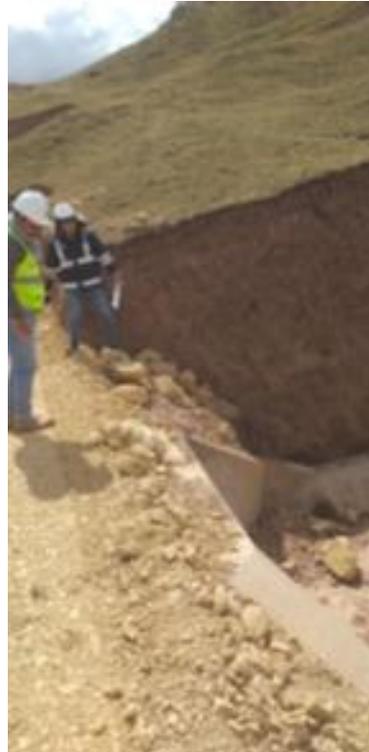
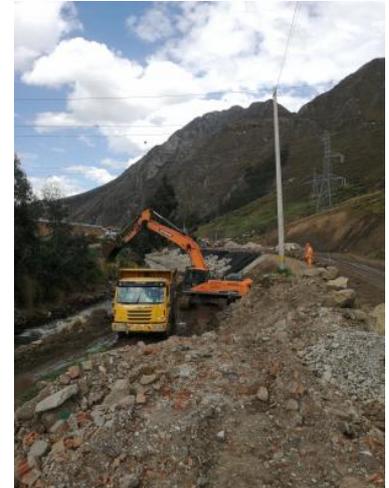
PROGRESIVA: KM 150+250

ENROCADO

DEFENSA RIBEREÑA GAVIONES

ENROCADOS EN DEFENSAS RIBEREÑAS

EXCAVACIÓN PARA CONSTRUCCIÓN DE DEFENSAS RIBEREÑAS

CONSTRUCCIÓN DE LA DEFENSA RIBEREÑA CON PIEDRAS DE RIO

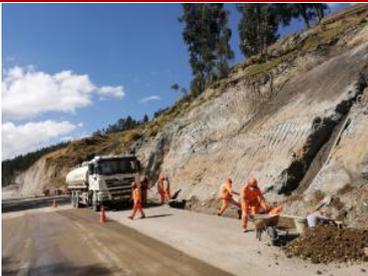
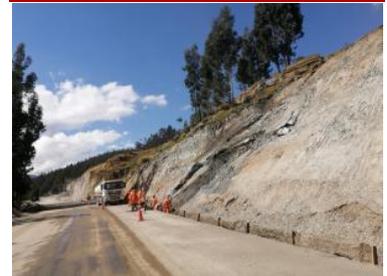
PROGRESIVA: KM 106+220

CUNETAS

CONSTRUCCIÓN DE CUNETAS

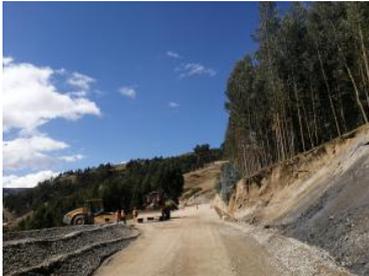
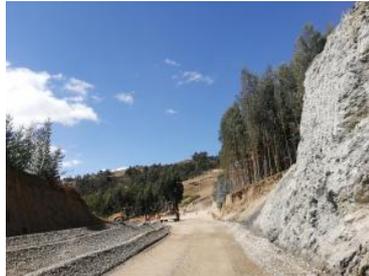
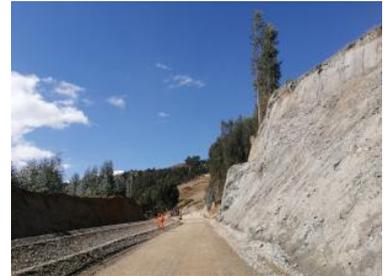
PROGRESIVA: KM 108+250

CONSTRUCCIÓN DE BASE GRANULAR

BATIDO Y CONFORMACIÓN BASE GRANULAR

SE VERIFICA LOS TRABAJOS DE CONFORMACIÓN A NIVEL DE BASE GRANULAR

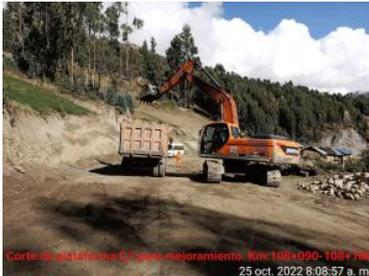
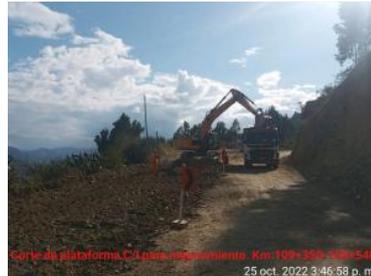
PROGRESIVA: KM 108+090 AL KM 109+540

CORTE DE TALUD
