BITACORA ELECTRÓNICA DE OBRA

REGISTRO DE LA BITACORA Y FOTO DEL CUADERNO DE OBRA

Confirma Bitacora:	Nro Informe:	Fecha Informe:	Nombre De La Obra:	Personal Encargado:
Si	120	10 - 11 - 2022	Corredor vial Lima-Canta-Huayllay-Dv. Cochamarca-Emp. PE 3N Obras de Rehabilitación y Mejoramiento	BORIS WALTER AYLLÓN CARCELÉN

Panel Fotográfico de la Bitacora de Obras

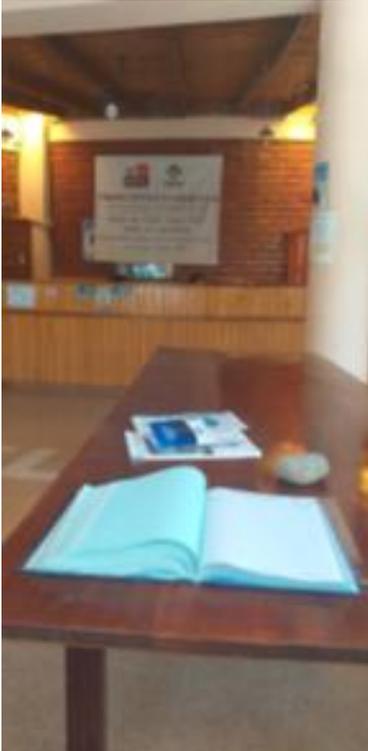
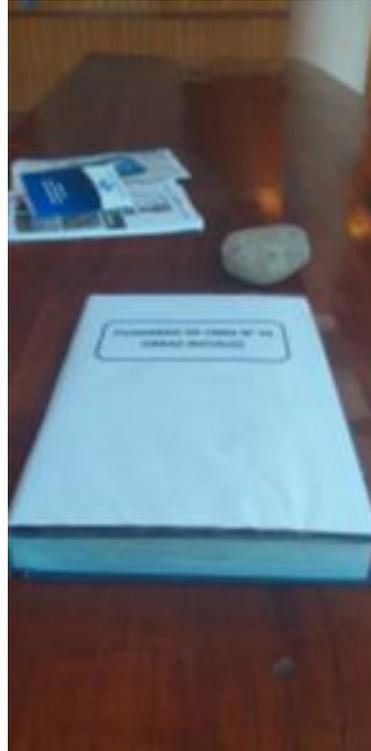
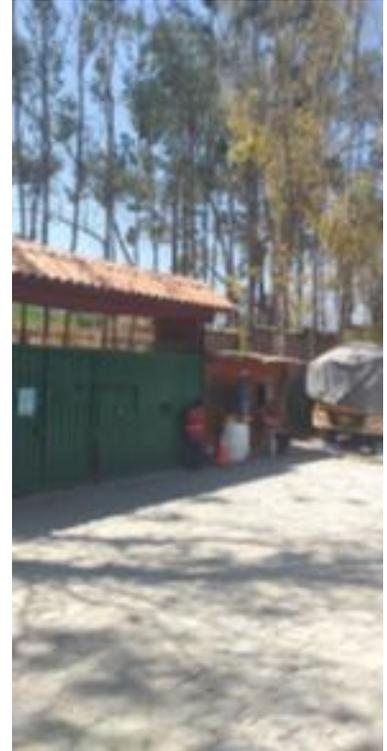
PROGRESIVA KM. 0+150

VISITA DE SEGUIMIENTO Y MONITOREO A LAS OFICINAS DE LA CONTRATISTA:
EN BUSCA DEL CUADERNO DE OBRA

En la progresiva Km. 0+150 se realiza visita de seguimiento y monitoreo a las oficinas de la Contratista en busca del cuaderno de obra, hoy se logra acceso al cuaderno.

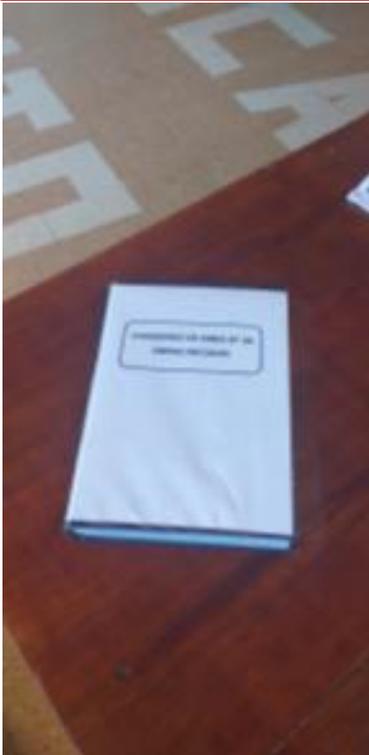
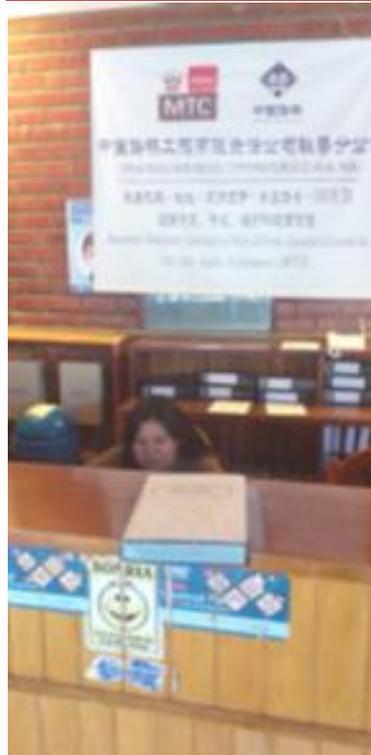
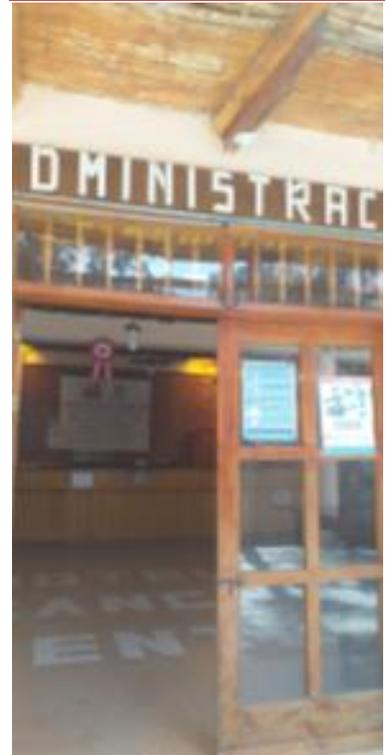
PROGRESIVA KM. 0+150

VISITA DE SEGUIMIENTO Y MONITOREO A LAS OFICINAS DE LA SUPERVISION Y CONTRATISTA

En la progresiva Km. 0+150 se realiza visita de seguimiento y monitoreo a las oficinas de la Contratista en busca del cuaderno de obra, hoy se logra acceso al cuaderno. En el sitio se realizara reunión con representantes de la DEGAM, se realizo visita a las oficinas de la Supervisión, para la verificación de los recursos.
