BITACORA ELECTRÓNICA DE OBRA

Confirma Bitacora:	Nro Informe:	Fecha Informe:	Nombre De La Obra:	Personal Encargado:
Si	N ^o 227- PVN - MJQ Y 2022	07 - 11 - 2022	Corredor Vial: Huánuco - La Unión-Huallanca, Dv. Antamina/Emp. PE-3N (Tingo Chico) - Nuevas Flores - Llata - Antamina, Tramo III	MICHAEL JESUS QUISPE YAURI.

OBRA: MEJORAMIENTO, CONSERVACIÓN POR NIVELES DE SERVICIO Y OPERACIÓN DEL CORREDOR VIAL: HUÁNUCO – LA UNIÓN – HUALLANCA – DV. ANTAMINA/ EMP. PE-3N (TINGO CHICO) – NUEVAS FLORES – LLATA – ANTAMINA, TRAMO III.

Panel Fotográfico de la Bitacora de Obras

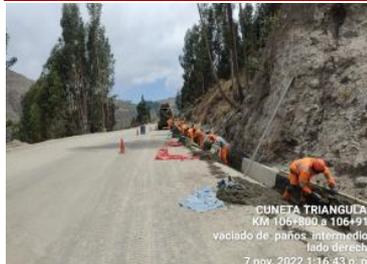
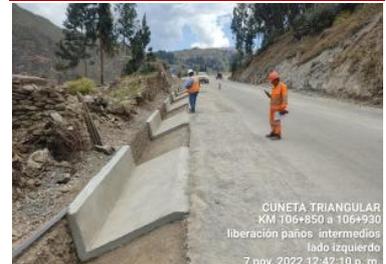
PROGRESIVA: KM 105+850

CONSTRUCCIÓN DE CUNETAS

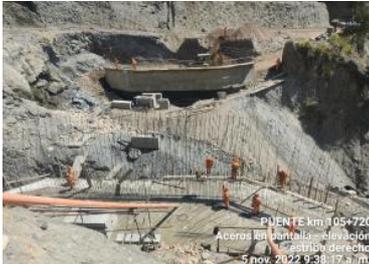
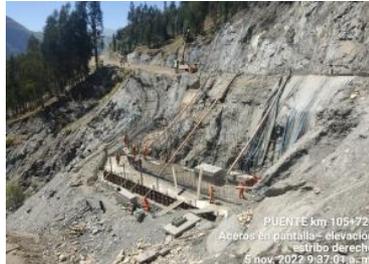
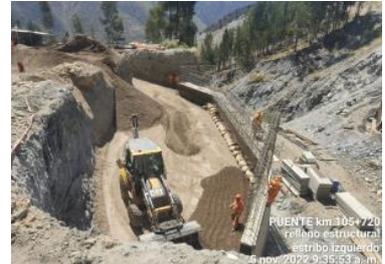
PROGRESIVA: KM 105+710 AL KM 105+735

CONSTRUCCIÓN DEL PUENTE S/N

SECCIÓN COMPUESTA VIGA METÁLICA- LOSA DE CONCRETO

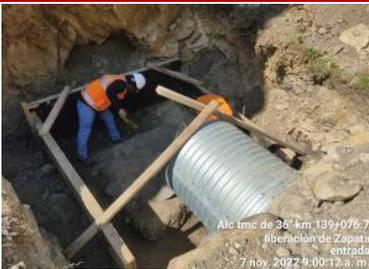
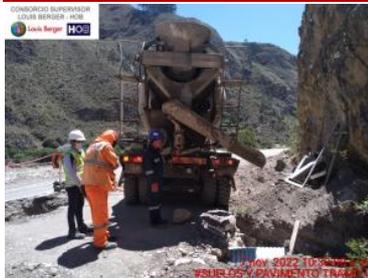
PROGRESIVA: KM 139+076

SE VERIFICA EL COLOCADO DE CONCRETO DE F'C=175 KG/CM2 EN LAS ALCANTARILLAS

ALC. TMC Ø 36", SE PROCEDIO CON LA COLOCACIÓN DE CONCRETO F'C.175 KG/CM2, EN EL CABEZAL CON ALAS DE SALIDA

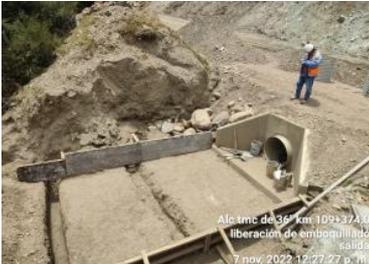
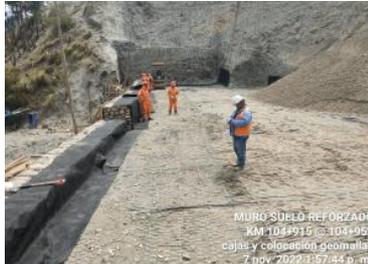
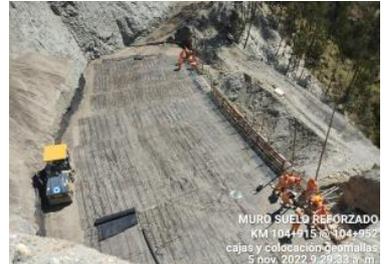
PROGRESIVA: KM 104+915 AL KM 104+952

CONSTRUCCIÓN DE MURO SUELO REFORZADO

EXCAVACIÓN, RELLENO POR CAPAS Y ELIMINACIÓN DEL TERRENO NATURAL

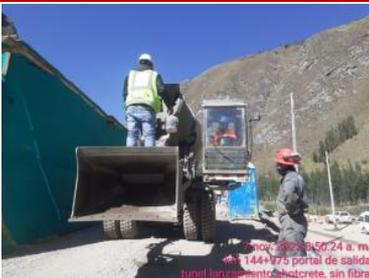
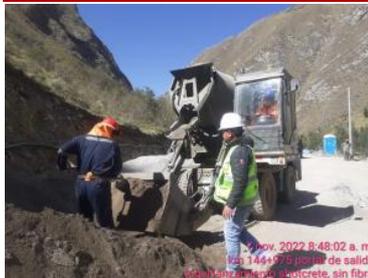
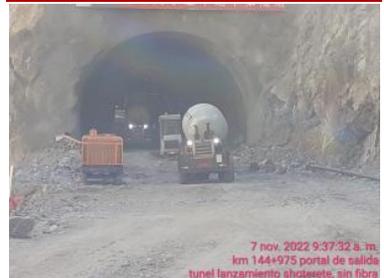
PROGRESIVA: KM 144+390 AL KM 144+970: LONG. = 580 M

PERFORACIÓN DE ROCAS CON MAQUINARIAS

TRABAJOS DE MOVIMIENTO DE TIERRA Y ACCESOS DE ENTRADA Y SALIDA DE TUNEL HUACTAHUARU
