BITACORA ELECTRÓNICA DE OBRA

REGISTRO DE LA BITACORA Y FOTO DEL CUADERNO DE OBRA

Confirma Bitacora: Si	Nro Informe: 125	Fecha Informe: 16 - 11 - 2022	Nombre De La Obra: Rehabilitación y Mejoramiento de Obra Carretera Lima - Canta - La Viuda- Unish, tramo Canta- Huayllay	Personal Encargado: BORIS WALTER AYLLÓN CARCELÉN		
Foto Bitacora:

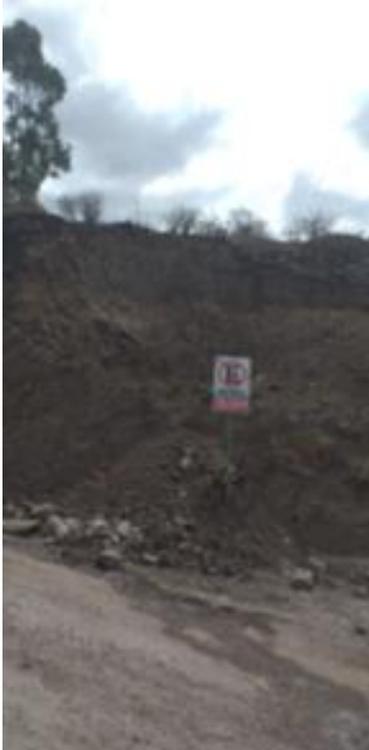
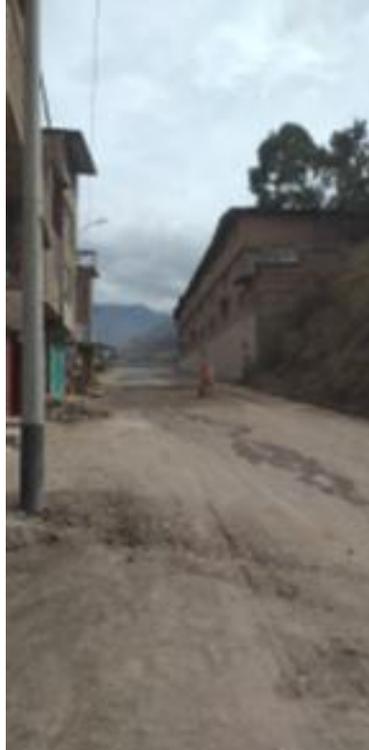
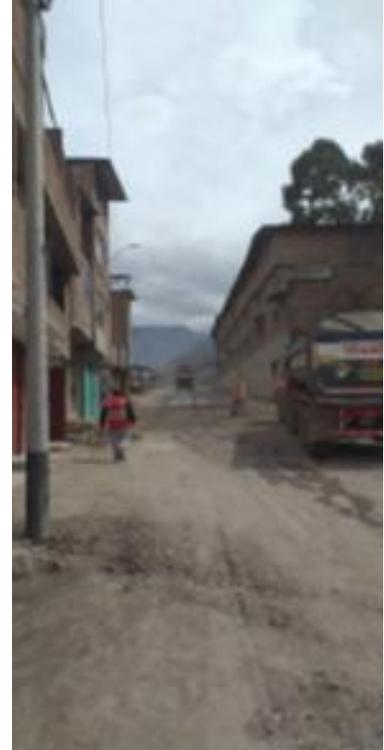
POBLADO DE CANTA PROGRESIVA KM. 0+000
VISITA DE SEGUIMIENTO Y MONITOREO AL TRAMO 2 (OBRAS INICIALES) :
INICIO DEL TRAMO 2

En la progresiva KM. 0+'000 en la salida del poblado de Canta se ubica el inicio del tramo 2 (obras iniciales) donde hasta el momento no hay actividades en este sector, donde la vía esta a nivel de terreno natural, en muy malas condiciones.

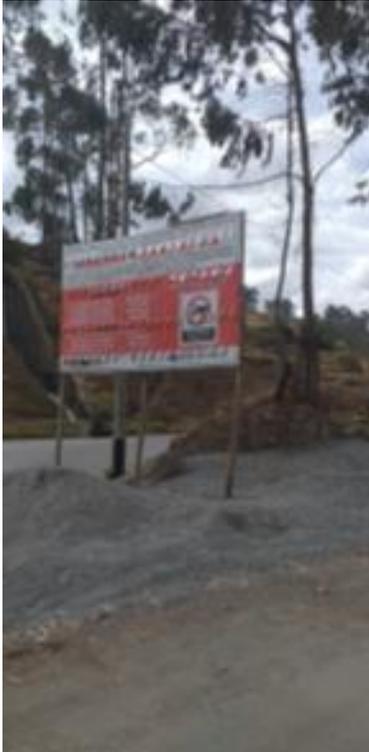
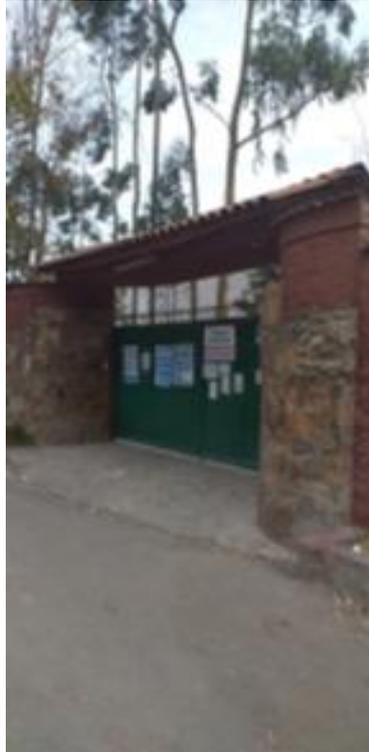
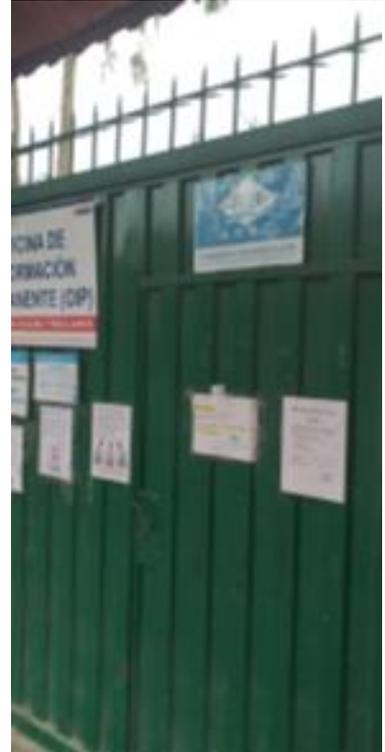
PROGRESIVA KM. 0+150
VISITA DE SEGUIMIENTO Y MONITOREO A LAS OFICINAS DE LA CONTRATISTA:
CARTEL DE RESTRICCIÓN DE PASO

En la progresiva km. 0+150 se realiza visita a las oficinas de la contratista, donde en la entrada (Al lado derecho de la vía) se ha colocado un anuncio del horario de restricción del paso vehicular) se realiza visita a las oficinas de la Contratista en busca del cuaderno de obra.

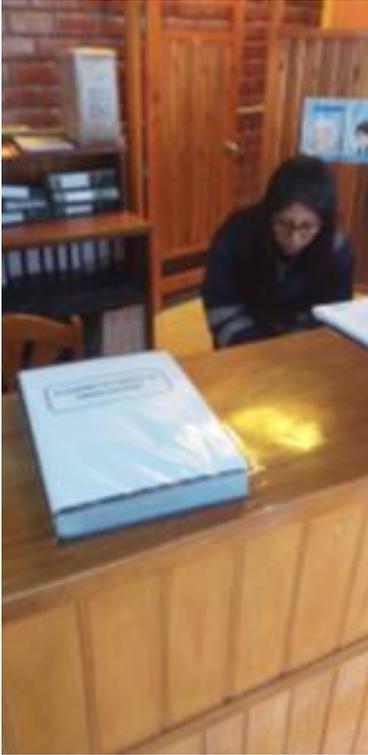
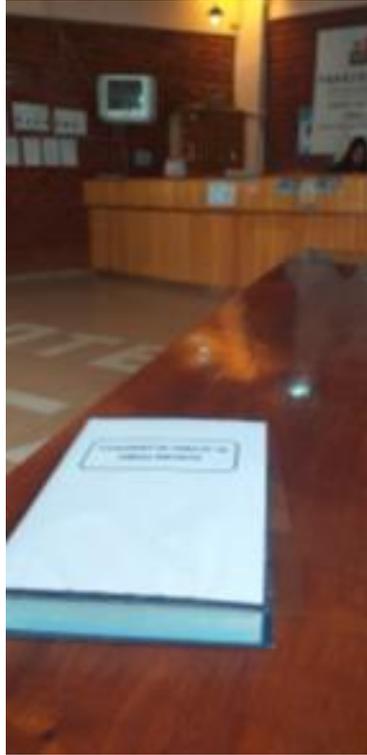
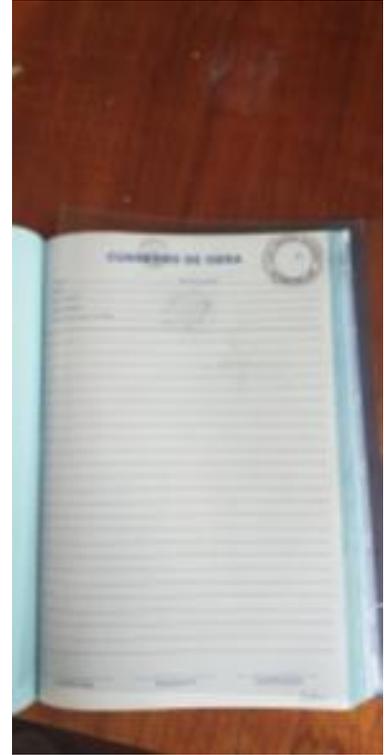
PROGRESIVA KM. 0+150
VISITA DE SEGUIMIENTO Y MONITOREO A LAS OFICINAS DE LA CONTRATISTA:
EN BUSCA DEL CUADERNO DE OBRA

En la progresiva km. 0+150 se realiza visita a las oficinas de la contratista, donde se realiza visita a las oficinas de la Contratista en busca del cuaderno de obra. Se logra fotografiar el cuaderno.
