## BITACORA ELECTRÓNICA DE OBRA

NUMERO DE INFORME No. 0128  
 CONTRATO DE OBRA: No. 103-2019-MTC/ 20 de fecha 24/09/2019  
 EMPRESA CONTRATISTA: CHINA ROAD AND BRIDGE CORPORATION SUCURSAL PERU  
 OBRA: SALDO DE OBRA: "MEJORAMIENTO, REHABILITACIÓN Y CONSERVACIÓN POR NIVELES DE SERVICIO Y OPERACIÓN DEL CORREDOR VIAL, LIMA – CANTA – HUAYLLAY – DV. COCHAMARCA – EMP.PE 3N" ( SALDO DE OBRAS INICIALES ( OI) TRAMO 2 CANTA - HUALLAY LONGITUD: 95.2 KMS.  
 MONTO DE OBRAS INICIALES : 338,725,656.80  
 SUPERVISOR: CONSORCIO CESEL - CAL Y MAYOR  
 CONTRATO DE CONSULTORIA DE OBRA N° 077-2014-MTC/20) ADENDA No. 4 DE FECHA 24-09-2019  
 VISITA DE SEGUIMIENTO Y MONITOREO A LAS OFICINAS DE LA SUPERVISION Y CONTRATISTA  
 VISITA DE SEGUIMIENTO Y MONITOREO AL TRAMO 2 ( OBRAS INICIALES) CANTA ( PROGRESIVA KM. 0+000) AL KM. 23+000 ( ZONA ARQUEOLOGICA)

## Panel Fotográfico de la Bitacora de Obras

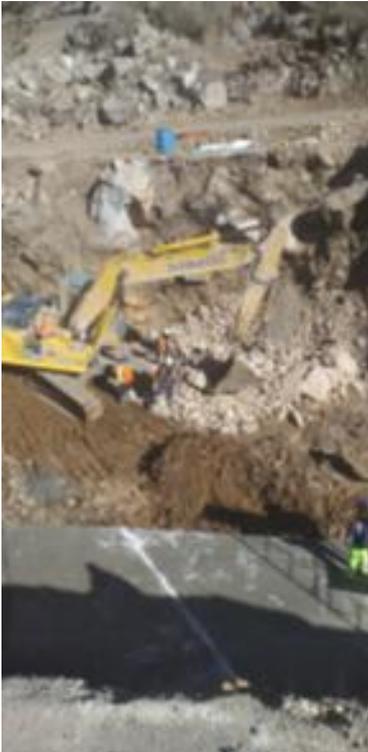
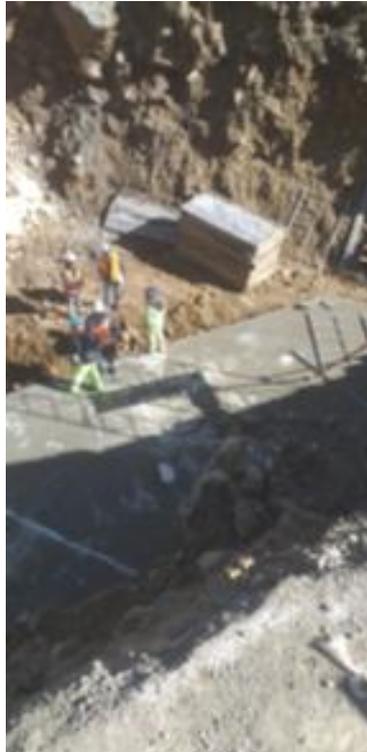
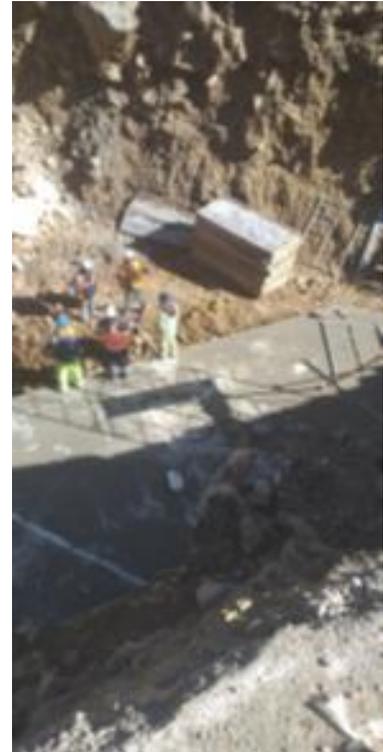
PROGRESIVA KM. 22+940  
VISITA DE SEGUIMIENTO Y MONITOREO AL TRAMO 2 ( OBRAS INICIALES) :  
VERIFICACION DE CONSTRUCCION DE FALSA ZAPATA Y EXCAVACION PARA  
CONSTRUCCION DE PONTON  
01.01.10 PONTONES  
CODIGO: 01.01.10.05 EXCAVACION NO CLASIFICADA PARA ESTRUCTURAS EN  
SECO

En la Progresiva Km. 22+940 se realizó la excavación no clasificada para estructuras en seco, y la construcción de falsa zapata de acuerdo a los planos del expediente, donde se construirá los cimientos de pontón de concreto armado, en un lado se ha realizado el desvío del cauce, provisionalmente se ha colocado 3 alcantarillas tmc de 0.90 m. Se utiliza una excavadora de oruga y 10 volquetes, trabajan: 1 capataz, 1 operador , 2 obreros, 10 choferes, 2 vigías

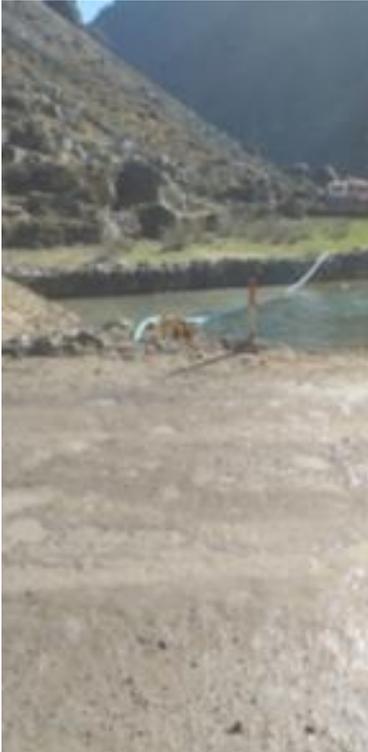
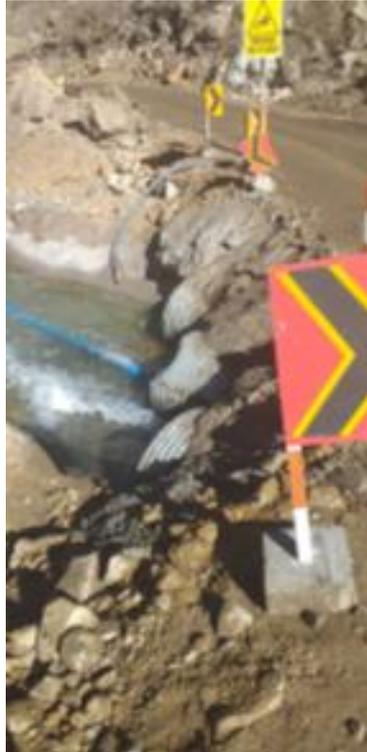
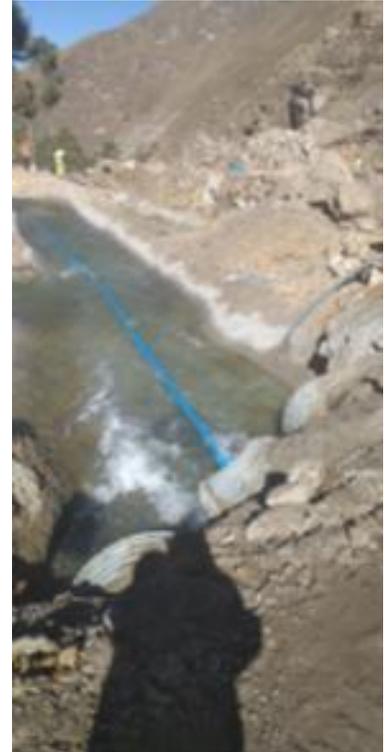
PROGRESIVA KM. 22+940  
VISITA DE SEGUIMIENTO Y MONITOREO AL TRAMO 2 ( OBRAS INICIALES) :  
DESVIO DEL CAUCE PARA CONSTRUCCION DE PONTONES  
01.01.10 PONTONES  
CODIGO: 01.01.10.07 ENCAUZAMIENTO EN PUENTES Y PONTONES

En la Progresiva Km. 22+940 se realizó la excavación no clasificada para estructuras en seco y en agua, donde se ha realizado el desvío del cauce, provisionalmente se ha colocado 3 alcantarillas tmc de 0.90 m. Se utilizo una excavadora de oruga con accesorio de demolición y una excavadora de oruga y 10 volquetes, trabajarónn: 1 capataz, 2 operadores , 2 obreros, 10 choferes, 2 vigías

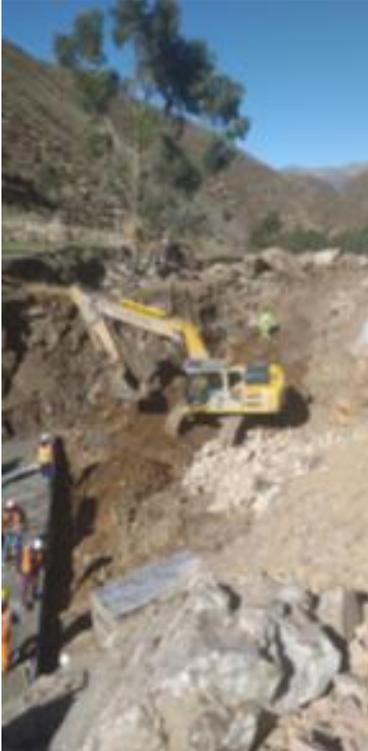
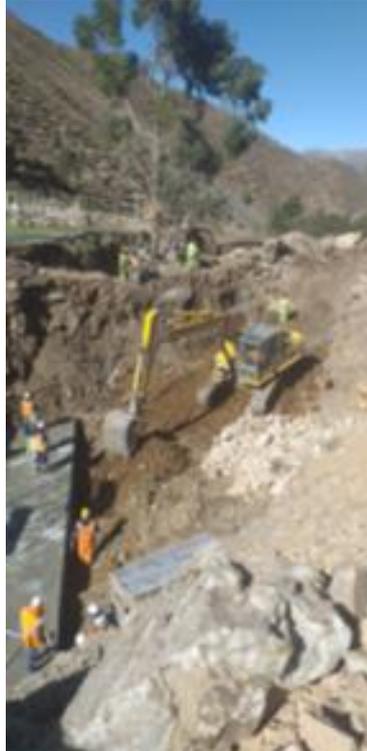
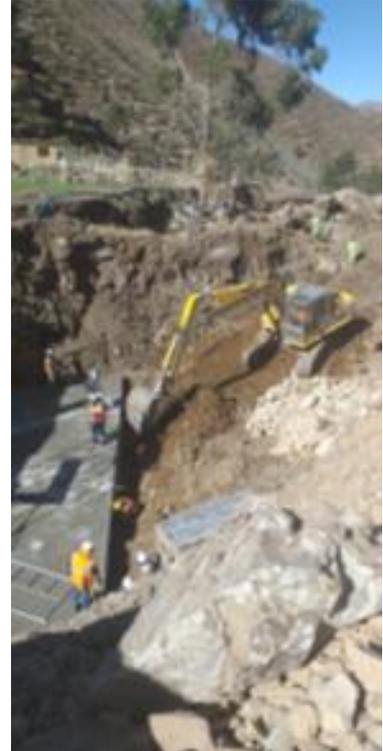
PROGRESIVA KM. 22+940  
VISITA DE SEGUIMIENTO Y MONITOREO AL TRAMO 2 ( OBRAS INICIALES) :  
VERIFICACION DE CONSTRUCCION DE FALSA ZAPATA DE PONTON  
01.01.10 PONTONES

En la Progresiva Km. 22+940 se realizó la construcción de una falsa zapata, de acuerdo a lo que exige los planos del expediente técnico, pero se detecta que no esta incluida la partida en las partidas de pontones, se debe tramitar los mayores metrados o adicionales correspondientes.

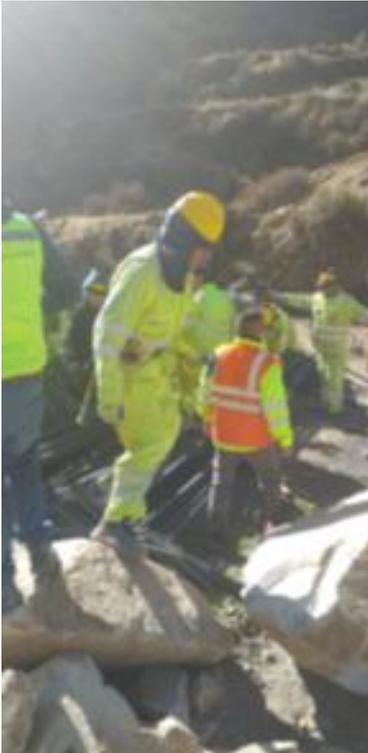
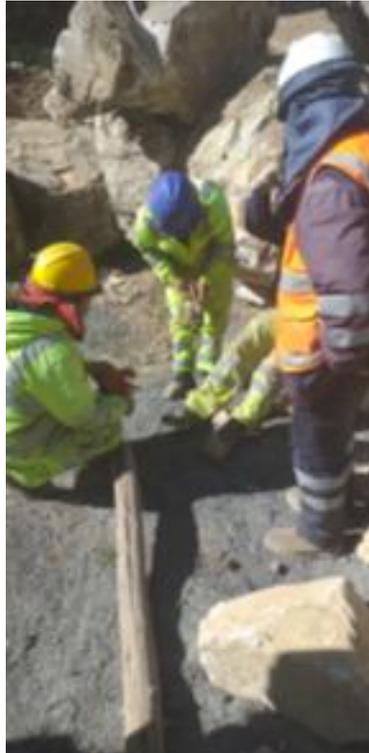
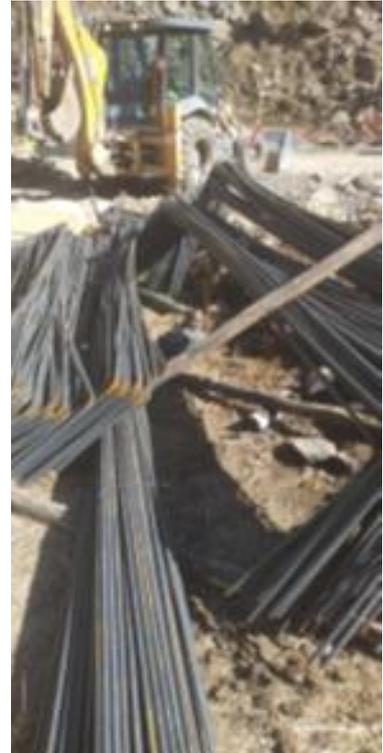
- 8) INCIDENTES: Hoy se tiene información de INCIDENTES: hoy ha ocurrido un incidente donde la pierna de un trabajador fue aprisionado por los aceros de refuerzos para el pontón, al descargarlos, se llevo al trabajador para el medico. Se desconoce su estado de salud.

VISITA DE SEGUIMIENTO Y MONITOREO AL TRAMO 2 ( OBRAS INICIALES) :  
ACCIDENTE CON LOS REFUERZOS METALICOS ( TRABAJADOR HERIDO)  
accidente al quitar refuerzo metalico le ha agarrado el pie**CDescripcion** :

En la progresiva Km. 22+900 ha ocurrido un accidente donde al transportar manualmente los aceros de refuerzos para el pontón, un trabajador resulto con la pierna aprisionado por los fierros, afectando una pantorrilla . Se traslado al trabajador a que lo vea un medico para su chequeo.

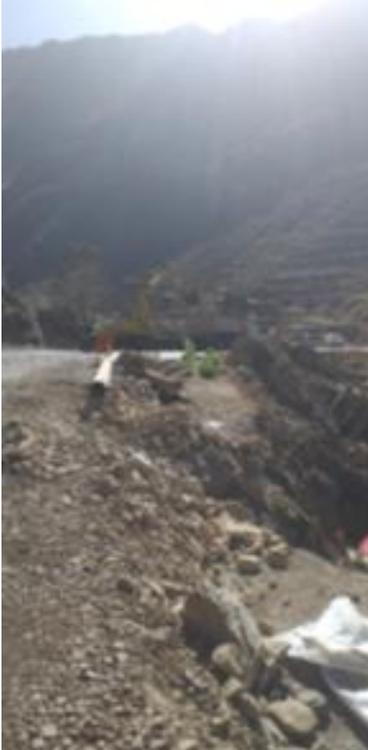
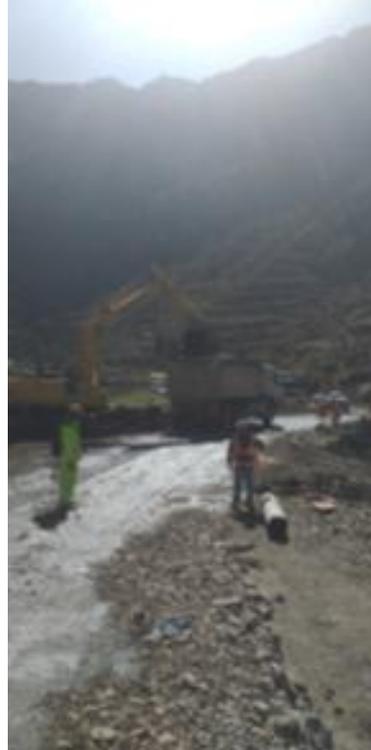
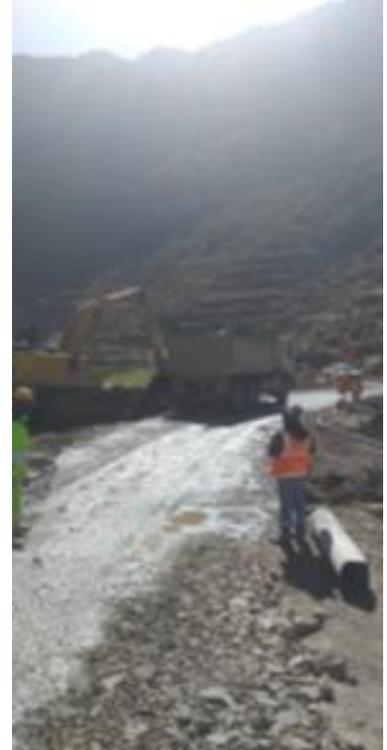
En la progresiva Km. 22+946 se realiza el transporte de desechos y excedente hacia el DME del Km. 42 , Se utiliza una excavadora de oruga y 10 volquetes , trabajan 1 capataz, 2 obreros, 1 operador, 10 choferes y 2 vigías.

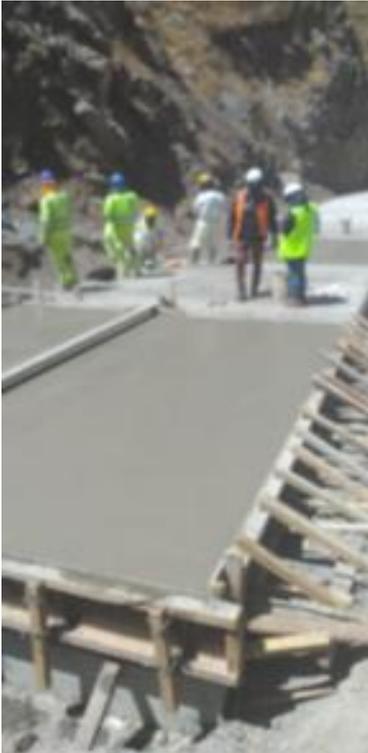
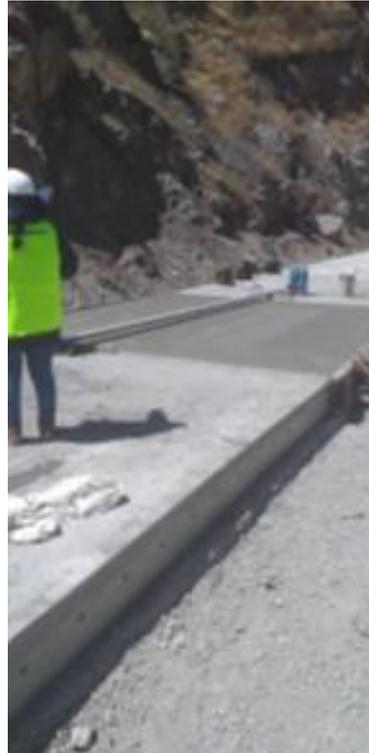
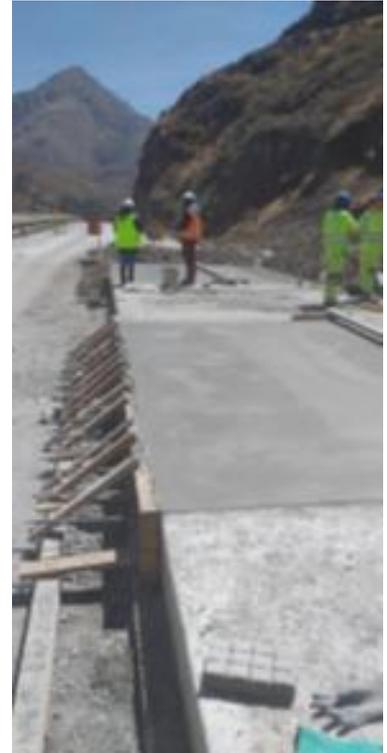
En las progresivas Km. 16+340 al Km. 16+350 se ha realizado el encofrado, colocación de acero de refuerzo y el vaciado de 2 losas de concreto en el carril derecho de la vía. Se utilizo dos camiones mixer, vibradores de concreto y herramientas menores, Trabajaron: 1 capataz, 12 obreros, 2 operario de Mixer, 2 vigias

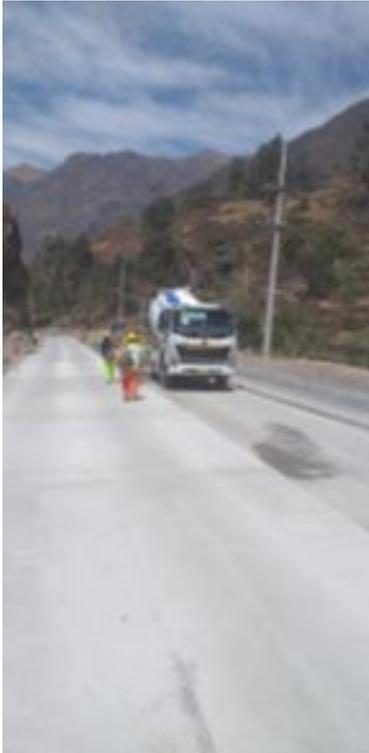
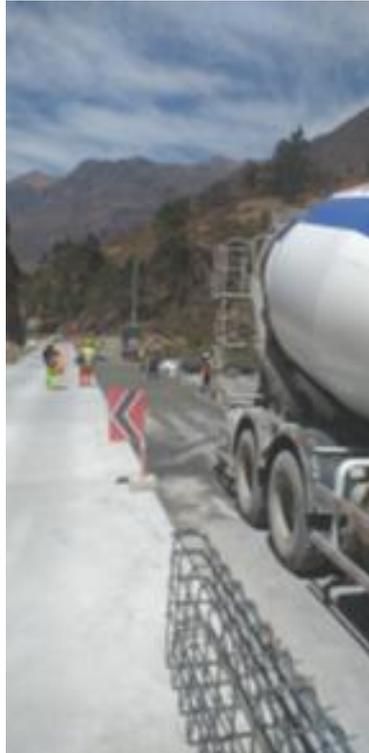
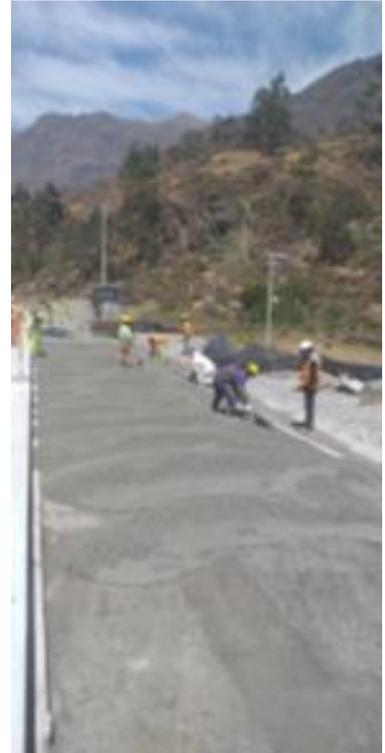
solado 16000 16090 li En las progresivas Km. 16+000 al Km. 16+090 se ha realizado el encofrado y se realiza la colocación de solado de mezcla de concreto ,como base para iniciar la construcción de losas de concreto armado. Se utiliza un camión mixer, una retroexcavadora y herramientas menores. Trabajan 1 capataz, 1 operador , 1 chofer de mixer, 6 obreros,, 2 vigías.

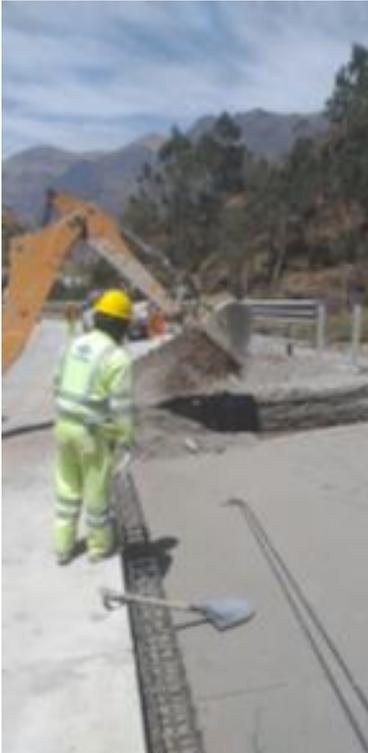
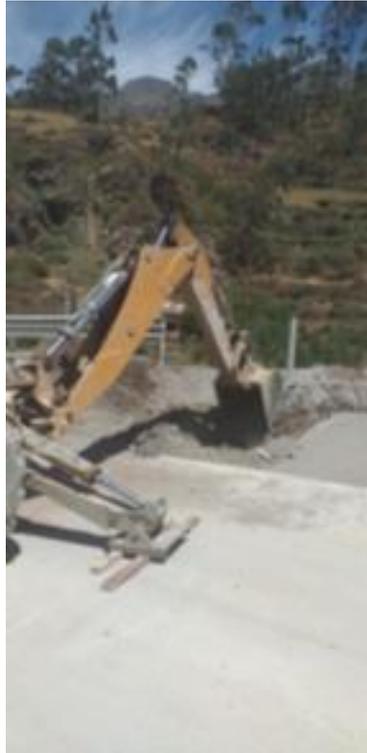
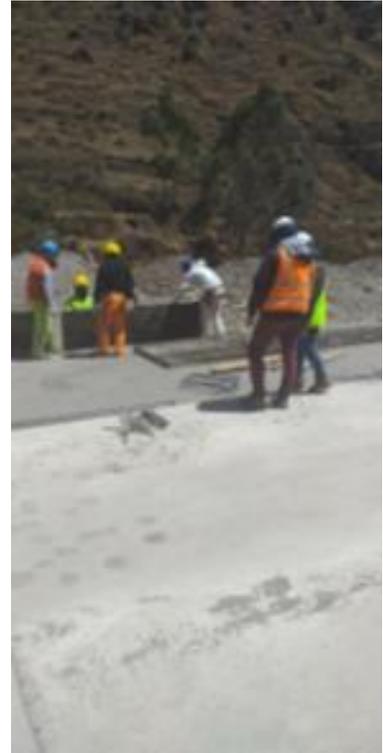
En la progresiva Km. 16+000 se realiza la excavación no clasificada para estructuras para la construcción de la uña en el lado inicial e izquierdo para la construcción de losa de concreto en el carril izquierdo de la vía. Se utiliza una retroexcavadora y herramientas menores, Trabajan: 1 capataz, 1 operador, 4 obreros, 2 vigías.
