## BITACORA ELECTRÓNICA DE OBRA

NUMERO DE INFORME No. 0129

OBRA: SALDO DE OBRA: "MEJORAMIENTO, REHABILITACIÓN Y CONSERVACIÓN POR NIVELES DE SERVICIO Y OPERACIÓN DEL CORREDOR VIAL, LIMA – CANTA – HUAYLLAY – DV. COCHAMARCA – EMP.PE 3N" ( SALDO DE OBRAS INICIALES ( OI) TRAMO 2 CANTA - HUALLAY LONGITUD: 95.2 KMS.

VISITA DE SEGUIMIENTO Y MONITOREO A LAS OFICINAS DE LA SUPERVISION Y CONTRATISTA

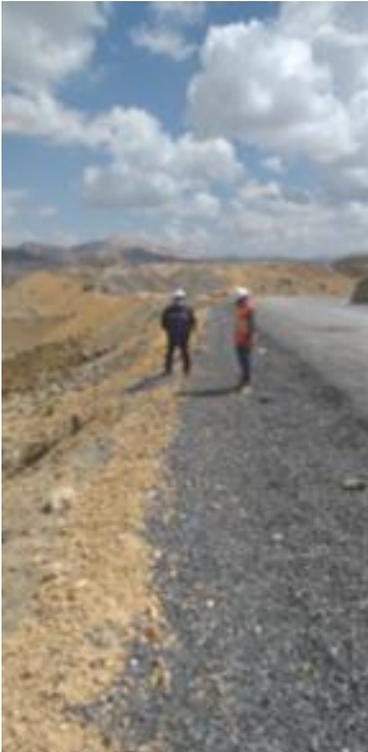
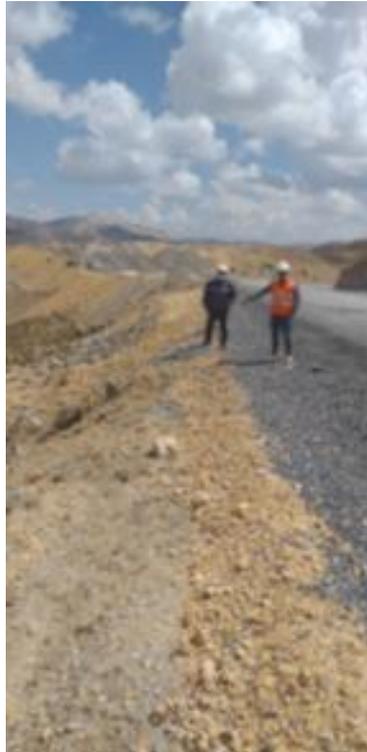
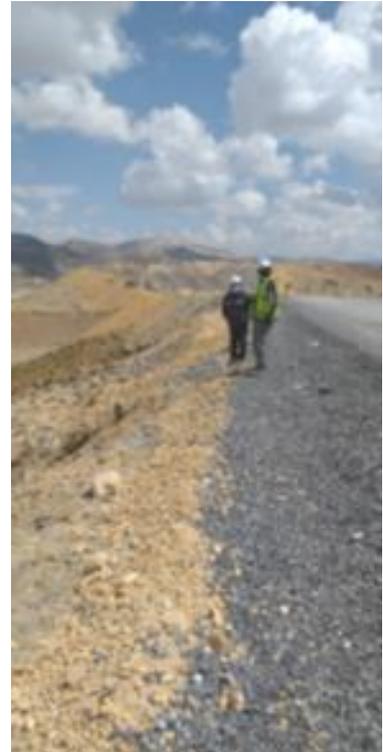
PROGRESIVAS KM. 66+240 AL KM. 66+260 ( SECTOR 66 ) ( KM. 66 AL KM. 67 )  
VISITA DE CONSTATAACION DE MAYORES CANTIDADES EN EL TRAMO 2 ( OBRAS INICIALES): BANQUETAS PARA RELLENOS EN LAS PROGRESIVAS KM. 66+000 AL KM. 95+000 ( SECTOR 66)

En las Progresivas km. 66+240 al km 66+260 se realiza visita de constatación de mayores cantidades de banquetas para rellenos, acompañado por el Ing. Victor Hugo Ramos, Especialista de Trazo y Topografía de la Supervisión y el Ing. Juan Collachagua, de la Contratista, suficientemente autorizados por el Jefe de Supervisión y Residente de la Contratista, respectivamente. Se realiza la visita inicial al sitio para verificar las mayores cantidades ejecutadas hasta la fecha y lo que esta pendiente por ejecutar. En este Sector No. 66 se verifica que la plataforma de la vía actualmente esta a nivel de base, imprimada, con cunetas triangulares de concreto construidas, y se evidencia en el talud inferior izquierdo que se ha realizado trabajos de rellenos.

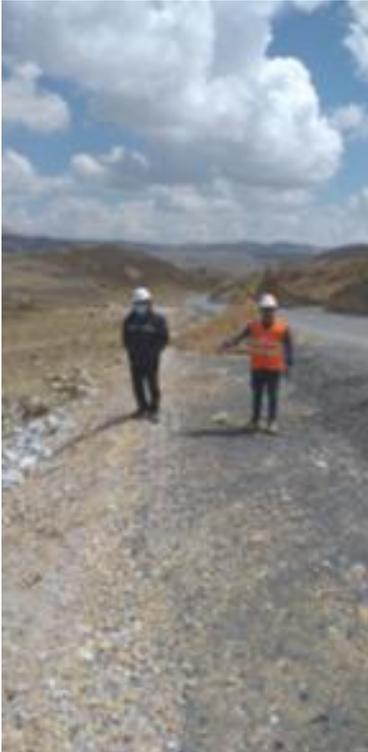
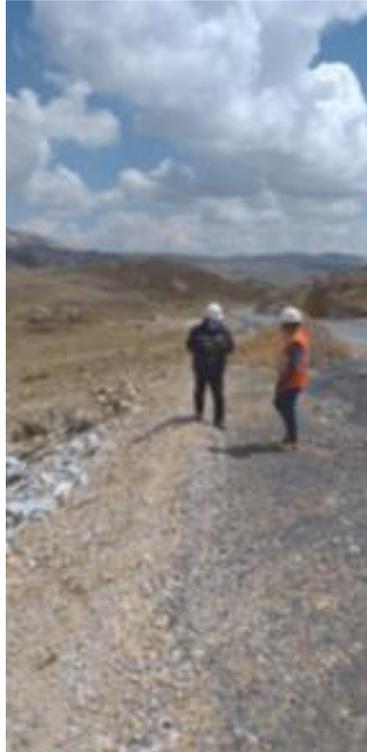
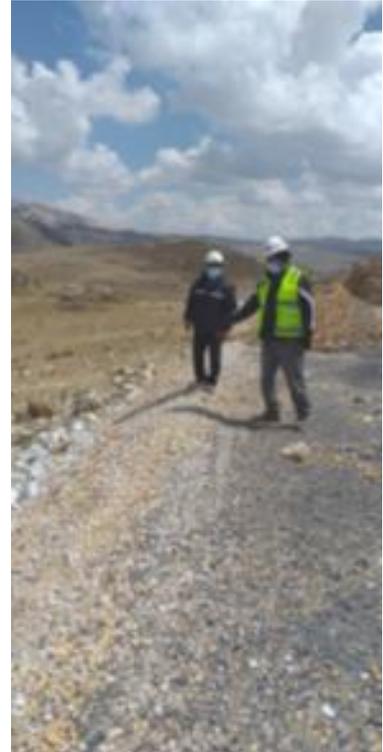
PROGRESIVAS KM. 67+340 AL KM. 67+430 ( SECTOR 66 ) ( KM. 67 AL KM. 68 ) li  
VISITA DE CONSTATAACION DE MAYORES CANTIDADES EN EL TRAMO 2 ( OBRAS  
INICIALES): BANQUETAS PARA RELLENOS EN LAS PROGRESIVAS KM. 66+000 AL  
KM. 95+000 ( SECTOR 67)

En las Progresivas km. 67+340 al km 67+430 se realiza visita de constatación de mayores cantidades de banquetas para rellenos, acompañado por el Ing. Victor Hugo Ramos, Especialista de Trazo y Topografía de la Supervisión y el Ing. Juan Collachagua, de la Contratista, suficientemente autorizados por el Jefe de Supervisión y Residente de la Contratista, respectivamente. Se realiza la visita inicial al sitio para verificar las mayores cantidades ejecutadas hasta la fecha y lo que esta pendiente por ejecutar. En este Sector No. 67 se verifica que la plataforma de la vía actualmente esta a nivel de base, imprimada, con cunetas triangulares de concreto construidas, y se evidencia en el talud inferior izquierdo que se ha realizado trabajos de rellenos.

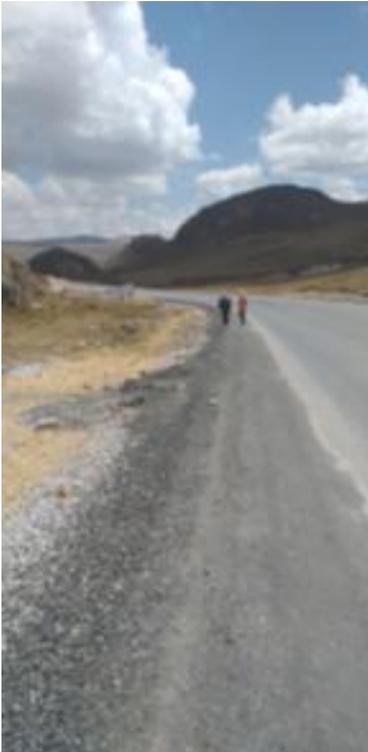
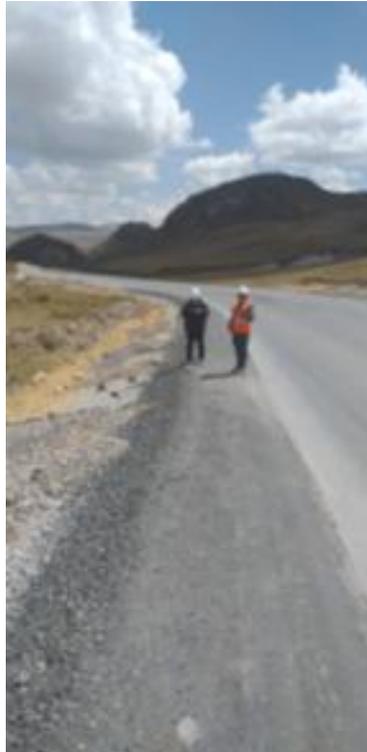
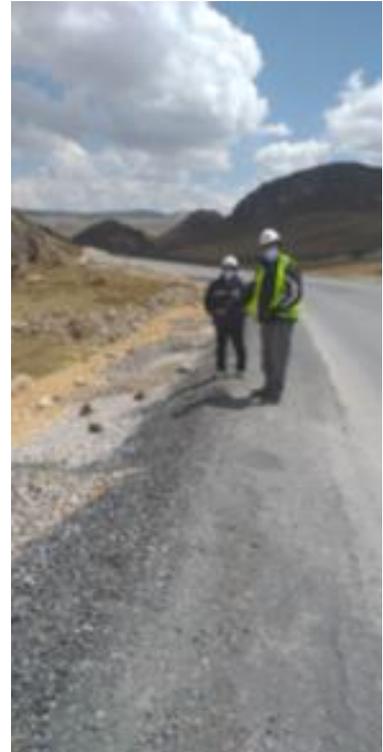
PROGRESIVAS KM. 68+490 AL KM. 68+580 ( SECTOR 68 ) ( KM. 68 AL KM. 69 )  
VISITA DE CONSTATAACION DE MAYORES CANTIDADES EN EL TRAMO 2 ( OBRAS INICIALES): BANQUETAS PARA RELLENOS EN LAS PROGRESIVAS KM. 66+000 AL KM. 95+000 ( SECTOR 68)

En las Progresivas km. 68+490 al km 68+580 se realiza visita de constatación de mayores cantidades de banquetas para rellenos, acompañado por el Ing. Victor Hugo Ramos, Especialista de Trazo y Topografía de la Supervisión y el Ing. Juan Collachagua, de la Contratista, suficientemente autorizados por el Jefe de Supervisión y Residente de la Contratista, respectivamente. Se realiza la visita inicial al sitio para verificar las mayores cantidades ejecutadas hasta la fecha y lo que esta pendiente por ejecutar. En este Sector No. 68 se verifica que la plataforma de la vía actualmente esta a nivel de base, imprimada, con cunetas triangulares de concreto construidas, y se evidencia en el talud inferior izquierdo que se ha realizado trabajos de rellenos.

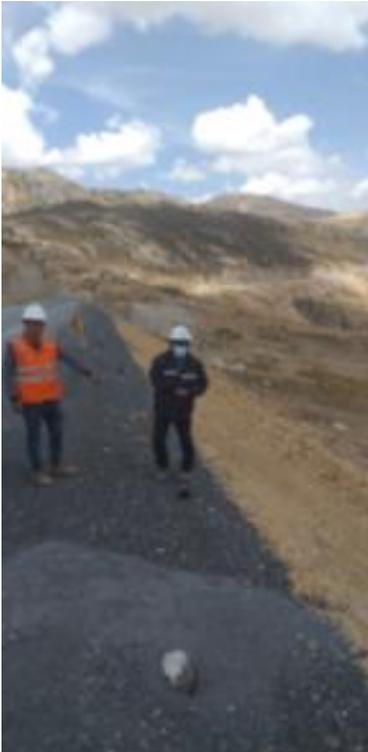
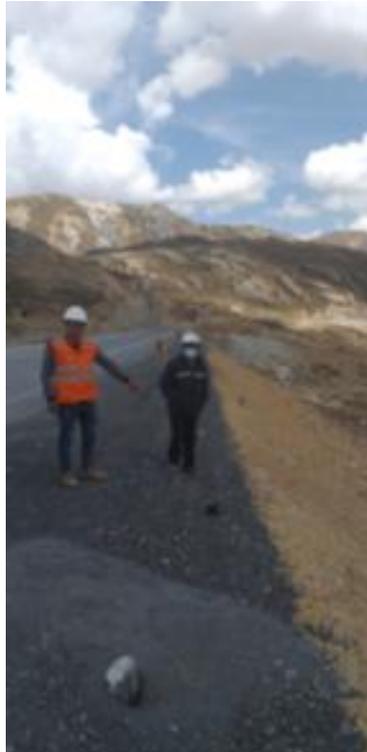
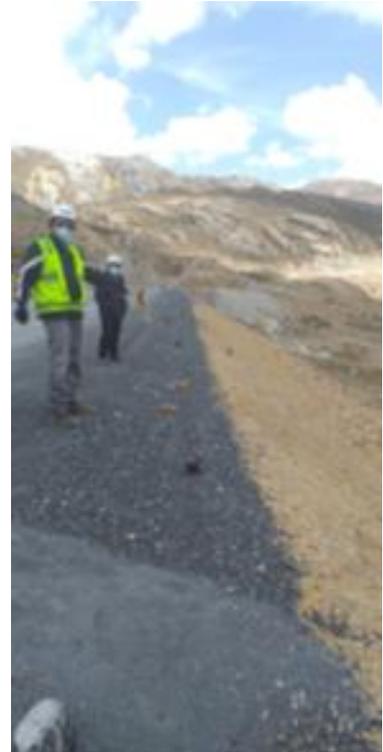
PROGRESIVAS KM. 69+630 AL KM. 69+730 ( SECTOR 69 ) ( KM. 69 AL KM. 70 )  
VISITA DE CONSTATAACION DE MAYORES CANTIDADES EN EL TRAMO 2 ( OBRAS INICIALES): BANQUETAS PARA RELLENOS EN LAS PROGRESIVAS KM. 66+000 AL KM. 95+000 ( SECTOR 69)

En las Progresivas km. 69+630 al km 69+730 se realiza visita de constatación de mayores cantidades de banquetas para rellenos, acompañado por el Ing. Victor Hugo Ramos, Especialista de Trazo y Topografía de la Supervisión y el Ing. Juan Collachagua, de la Contratista, suficientemente autorizados por el Jefe de Supervisión y Residente de la Contratista, respectivamente. Se realiza la visita inicial al sitio para verificar las mayores cantidades ejecutadas hasta la fecha y lo que esta pendiente por ejecutar. En este Sector No. 69 se verifica que la plataforma de la vía actualmente esta a nivel de base, imprimada, con cunetas triangulares de concreto construidas, y se evidencia en el talud inferior derecho que se ha realizado trabajos de rellenos.

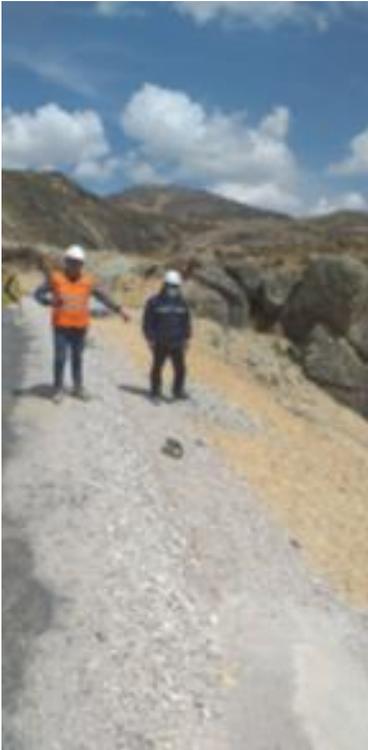
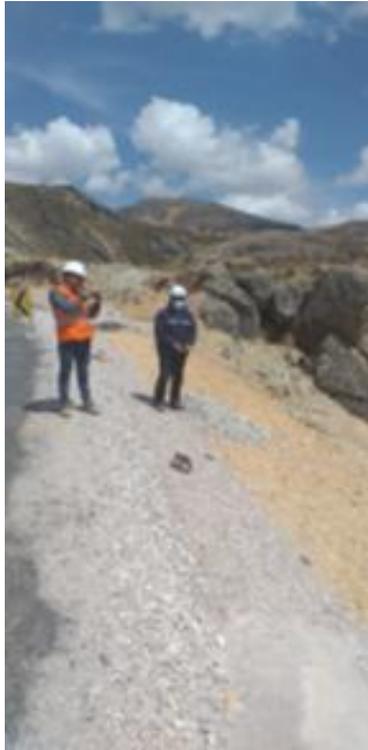
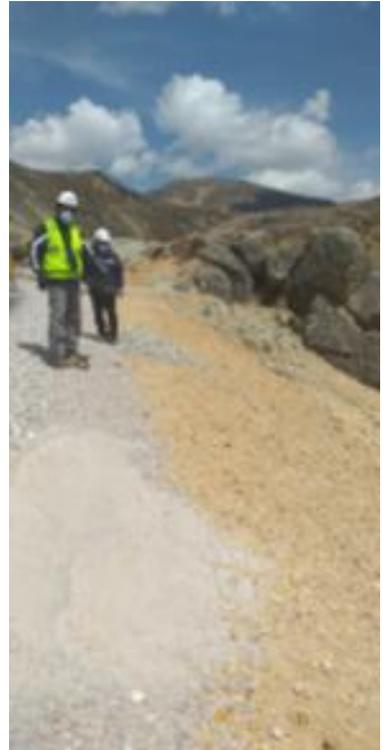
PROGRESIVAS KM. 70+450 AL KM. 70+530 ( SECTOR 70 ) ( KM. 70 AL KM. 71 )  
VISITA DE CONSTATAACION DE MAYORES CANTIDADES EN EL TRAMO 2 ( OBRAS INICIALES): BANQUETAS PARA RELLENOS EN LAS PROGRESIVAS KM. 66+000 AL KM. 95+000 ( SECTOR 70)

En las Progresivas km. 70+450 al km 70+530 se realiza visita de constatación de mayores cantidades de banquetas para rellenos, acompañado por el Ing. Víctor Hugo Ramos, Especialista de Trazo y Topografía de la Supervisión y el Ing. Juan Collachagua, de la Contratista, suficientemente autorizados por el Jefe de Supervisión y Residente de la Contratista, respectivamente. Se realiza la visita inicial al sitio para verificar las mayores cantidades ejecutadas hasta la fecha y lo que esta pendiente por ejecutar. En este Sector No. 70 se verifica que la plataforma de la vía actualmente esta a nivel de base, imprimada, con cunetas triangulares de concreto construidas, y se evidencia en el talud inferior derecho que se ha realizado trabajos de rellenos.

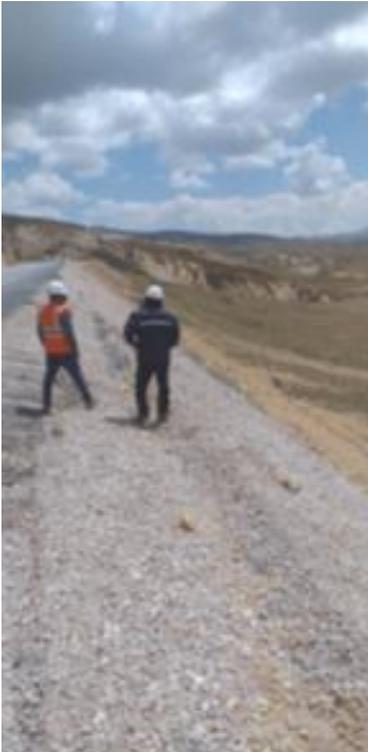
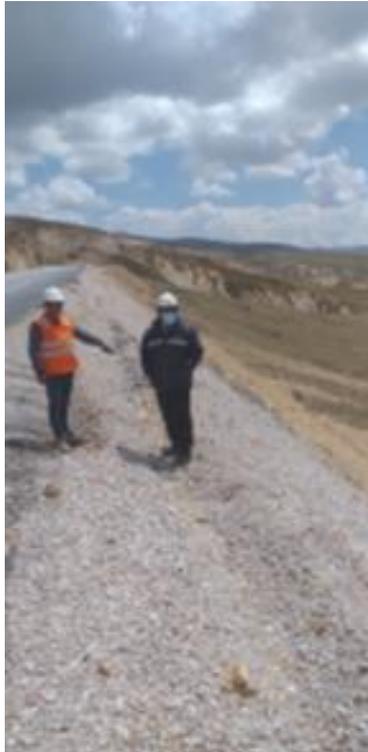
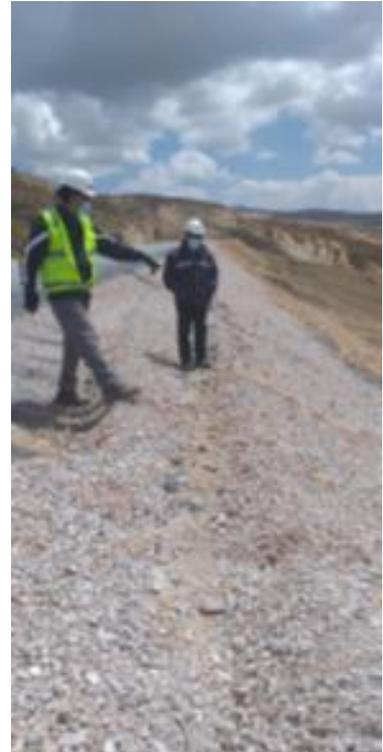
PROGRESIVAS KM. 71+410 AL KM. 71+550 ( SECTOR 71 ) ( KM. 71 AL KM. 72 )  
VISITA DE CONSTATAACION DE MAYORES CANTIDADES EN EL TRAMO 2 ( OBRAS INICIALES): BANQUETAS PARA RELLENOS EN LAS PROGRESIVAS KM. 66+000 AL KM. 95+000 ( SECTOR 71)

En las Progresivas km. 71+410 al km 71+550 se realiza visita de constatación de mayores cantidades de banquetas para rellenos, acompañado por el Ing. Victor Hugo Ramos, Especialista de Trazo y Topografía de la Supervisión y el Ing. Juan Collachagua, de la Contratista, suficientemente autorizados por el Jefe de Supervisión y Residente de la Contratista, respectivamente. Se realiza la visita inicial al sitio para verificar las mayores cantidades ejecutadas hasta la fecha y lo que esta pendiente por ejecutar. En este Sector No. 71 se verifica que la plataforma de la vía actualmente esta a nivel de base, imprimada, con cunetas triangulares de concreto construidas, y se evidencia en el talud inferior derecho que se ha realizado trabajos de rellenos.

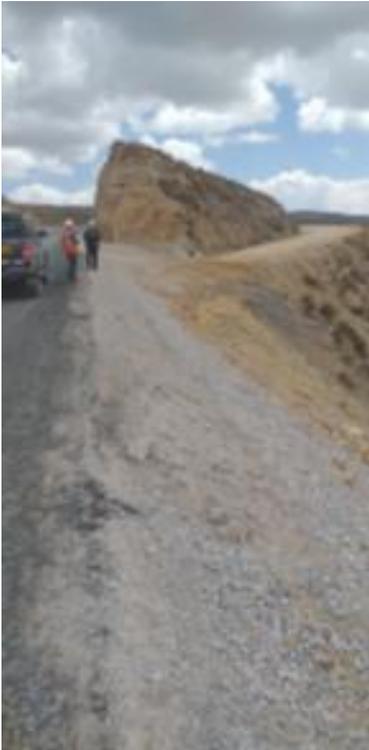
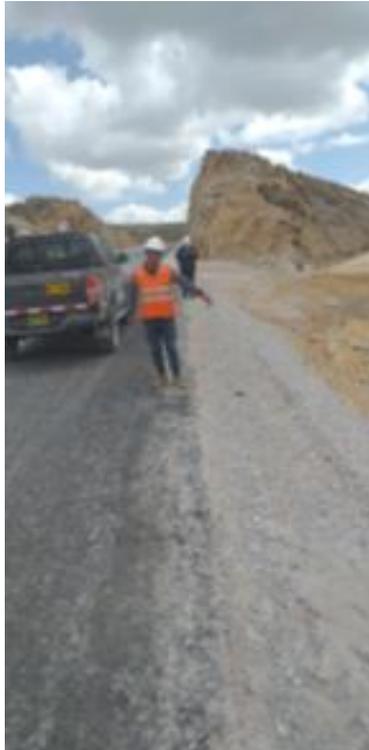
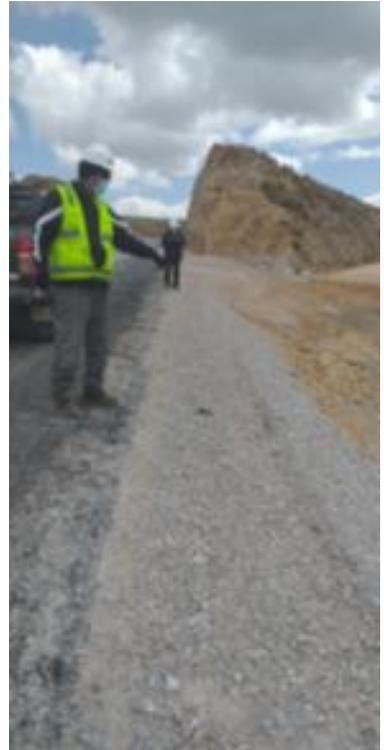
PROGRESIVAS KM. 72+540 AL KM. 72+570 ( SECTOR 72 ) ( KM. 72 AL KM. 73 )  
VISITA DE CONSTATAACION DE MAYORES CANTIDADES EN EL TRAMO 2 ( OBRAS INICIALES): BANQUETAS PARA RELLENOS EN LAS PROGRESIVAS KM. 66+000 AL KM. 95+000 ( SECTOR 72)

En las Progresivas km. 72+540 al km 72+570 se realiza visita de constatación de mayores cantidades de banquetas para rellenos, acompañado por el Ing. Victor Hugo Ramos, Especialista de Trazo y Topografía de la Supervisión y el Ing. Juan Collachagua, de la Contratista, suficientemente autorizados por el Jefe de Supervisión y Residente de la Contratista, respectivamente. Se realiza la visita inicial al sitio para verificar las mayores cantidades ejecutadas hasta la fecha y lo que esta pendiente por ejecutar. En este Sector No. 66 se verifica que la plataforma de la vía actualmente esta a nivel de base, imprimada, con cunetas triangulares de concreto construidas, y se evidencia en el talud inferior derecho que se ha realizado trabajos de rellenos.

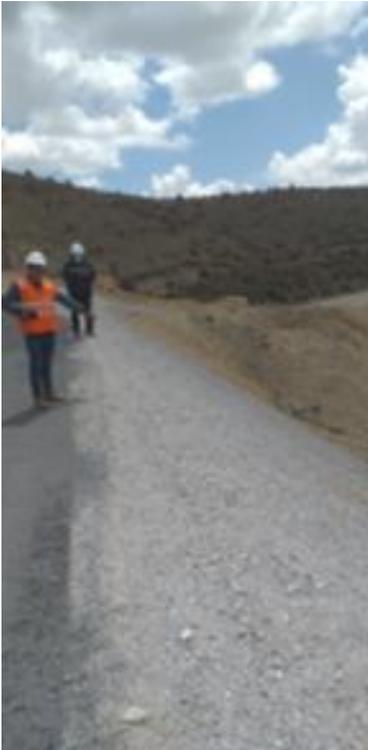
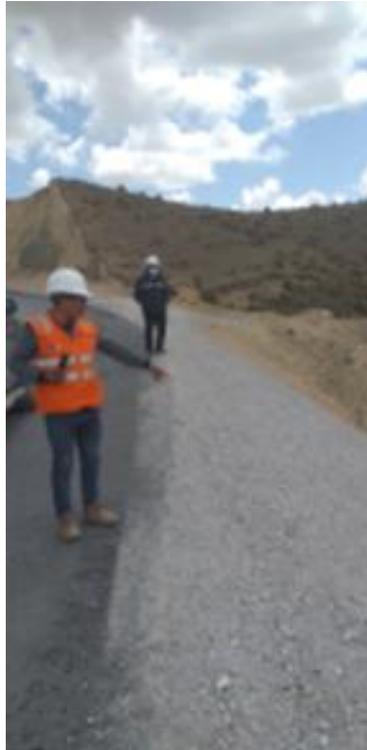
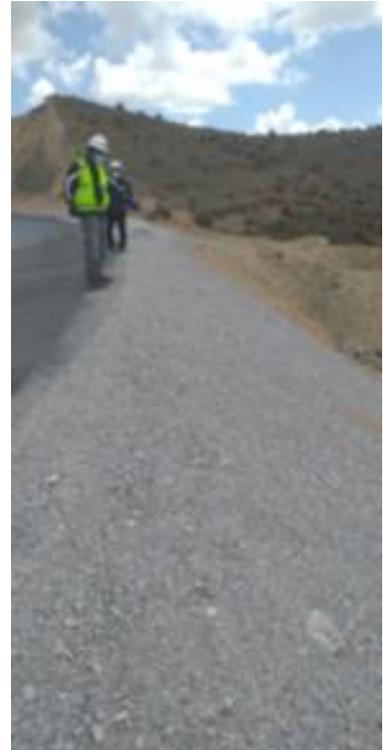
PROGRESIVAS KM. 73+610 AL KM. 73+640 ( SECTOR 73 ) ( KM. 73 AL KM. 74 )  
VISITA DE CONSTATAACION DE MAYORES CANTIDADES EN EL TRAMO 2 ( OBRAS INICIALES): BANQUETAS PARA RELLENOS EN LAS PROGRESIVAS KM. 66+000 AL KM. 95+000 ( SECTOR 73)

En las Progresivas km. 73+610 al km 73+640 se realiza visita de constatación de mayores cantidades de banquetas para rellenos, acompañado por el Ing. Victor Hugo Ramos, Especialista de Trazo y Topografía de la Supervisión y el Ing. Juan Collachagua, de la Contratista, suficientemente autorizados por el Jefe de Supervisión y Residente de la Contratista, respectivamente. Se realiza la visita inicial al sitio para verificar las mayores cantidades ejecutadas hasta la fecha y lo que esta pendiente por ejecutar. En este Sector No. 73 se verifica que la plataforma de la vía actualmente esta a nivel de base, imprimada, con cunetas triangulares de concreto construidas, y se evidencia en el talud inferior derecho que se ha realizado trabajos de rellenos.

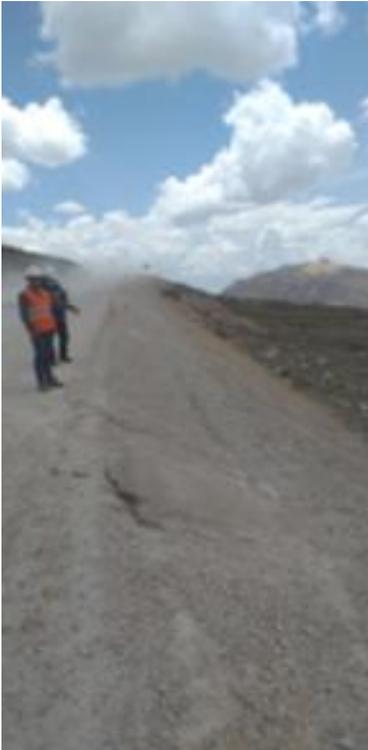
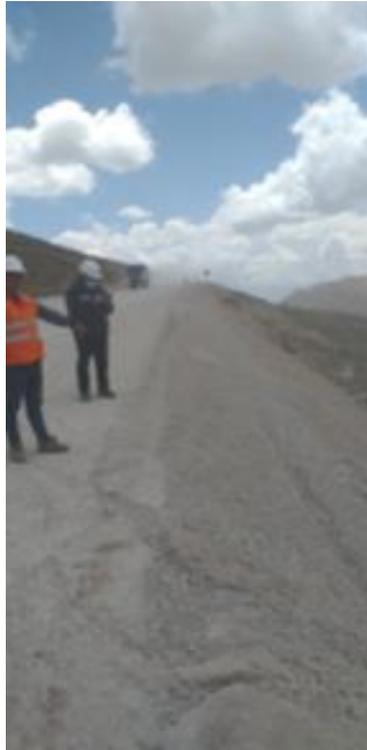
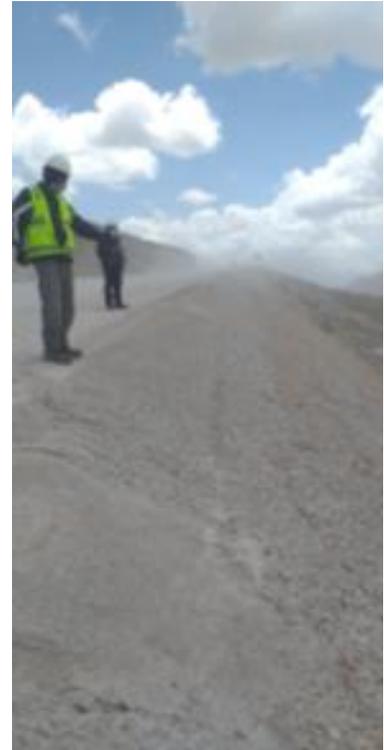
PROGRESIVAS KM. 74+950 AL KM. 75+000 ( SECTOR 74 ) ( KM. 74 AL KM. 75 )  
VISITA DE CONSTATAACION DE MAYORES CANTIDADES EN EL TRAMO 2 ( OBRAS  
INICIALES): BANQUETAS PARA RELLENOS EN LAS PROGRESIVAS KM. 66+000 AL  
KM. 95+000 ( SECTOR 74)

En las Progresivas km. 74+950 al km 75+000 se realiza visita de constatación de mayores cantidades de banquetas para rellenos, acompañado por el Ing. Victor Hugo Ramos, Especialista de Trazo y Topografía de la Supervisión y el Ing. Juan Collachagua, de la Contratista, suficientemente autorizados por el Jefe de Supervisión y Residente de la Contratista, respectivamente. Se realiza la visita inicial al sitio para verificar las mayores cantidades ejecutadas hasta la fecha y lo que esta pendiente por ejecutar. En este Sector No. 74 se verifica que la plataforma de la vía actualmente esta a nivel de base y se evidencia en el talud inferior derecho que se ha realizado trabajos de rellenos.

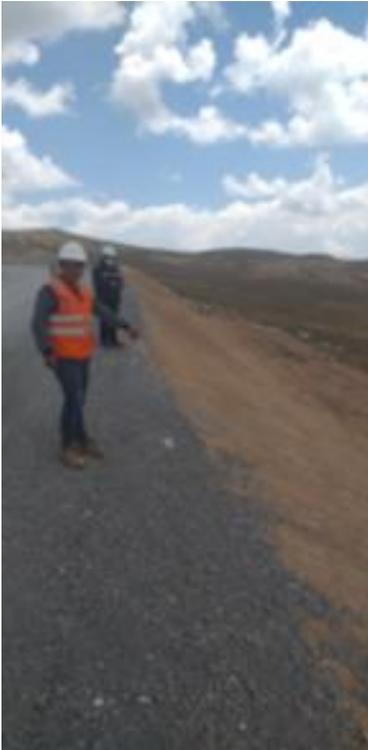
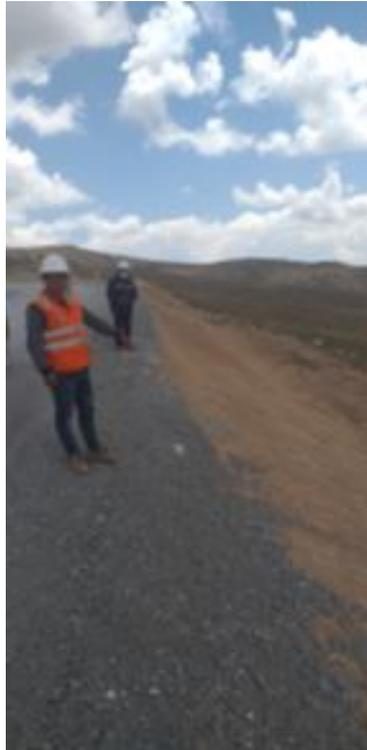
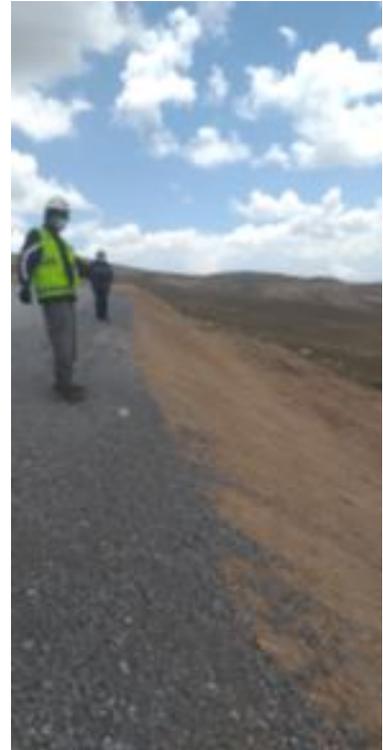
PROGRESIVAS KM. 75+520 AL KM. 75+560 ( SECTOR 75 ) ( KM. 75 AL KM. 76 )  
VISITA DE CONSTATAACION DE MAYORES CANTIDADES EN EL TRAMO 2 ( OBRAS INICIALES): BANQUETAS PARA RELLENOS EN LAS PROGRESIVAS KM. 66+000 AL KM. 95+000 ( SECTOR 75)

En las Progresivas km. 75+520 al km 75+560 se realiza visita de constatación de mayores cantidades de banquetas para rellenos, acompañado por el Ing. Victor Hugo Ramos, Especialista de Trazo y Topografía de la Supervisión y el Ing. Juan Collachagua, de la Contratista, suficientemente autorizados por el Jefe de Supervisión y Residente de la Contratista, respectivamente. Se realiza la visita inicial al sitio para verificar las mayores cantidades ejecutadas hasta la fecha y lo que esta pendiente por ejecutar. En este Sector No. 75 se verifica que la plataforma de la vía actualmente esta a nivel de base y se evidencia en el talud inferior derecho que se ha realizado trabajos de rellenos

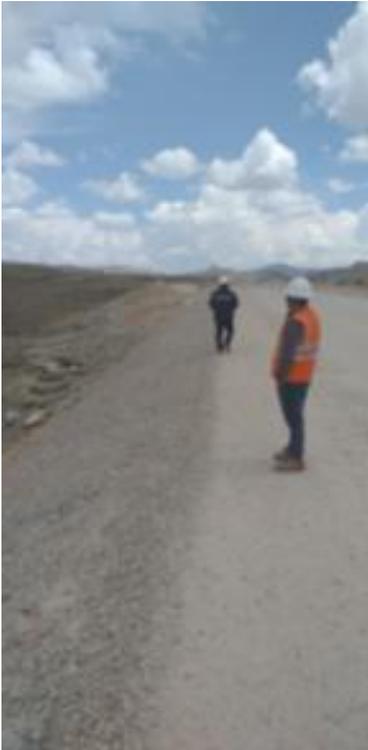
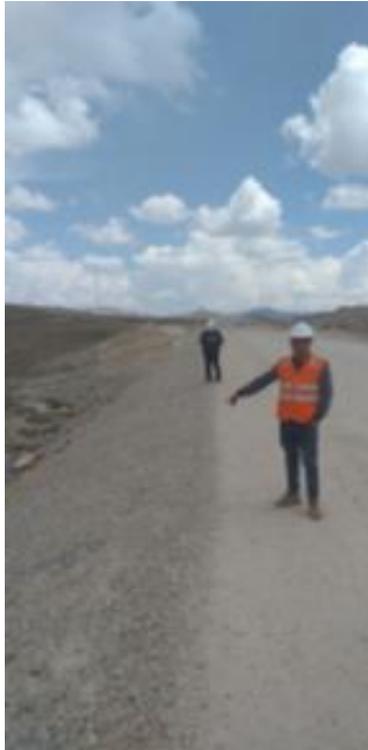
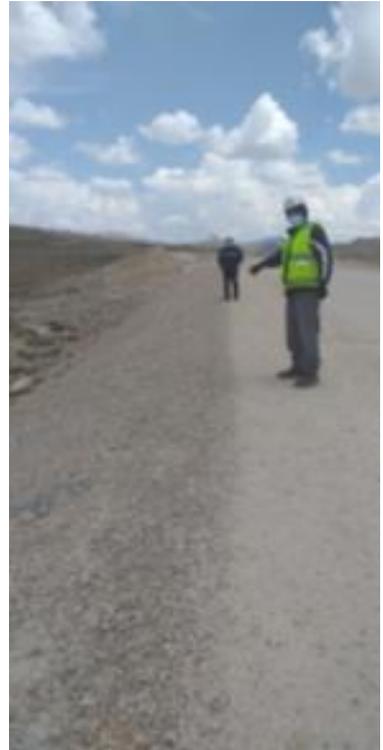
PROGRESIVAS KM. 76+750 AL KM. 76+780 ( SECTOR 76 ) ( KM. 76 AL KM. 77 )  
VISITA DE CONSTATAACION DE MAYORES CANTIDADES EN EL TRAMO 2 ( OBRAS INICIALES): BANQUETAS PARA RELLENOS EN LAS PROGRESIVAS KM. 66+000 AL KM. 95+000 ( SECTOR 76)

En las Progresivas km. 76+750 al km 76+780 se realiza visita de constatación de mayores cantidades de banquetas para rellenos, acompañado por el Ing. Victor Hugo Ramos, Especialista de Trazo y Topografía de la Supervisión y el Ing. Juan Collachagua, de la Contratista, suficientemente autorizados por el Jefe de Supervisión y Residente de la Contratista, respectivamente. Se realiza la visita inicial al sitio para verificar las mayores cantidades ejecutadas hasta la fecha y lo que esta pendiente por ejecutar. En este Sector No. 76 se verifica que la plataforma de la vía actualmente esta a nivel de base y se evidencia en el talud inferior izquierdo que se ha realizado trabajos de rellenos

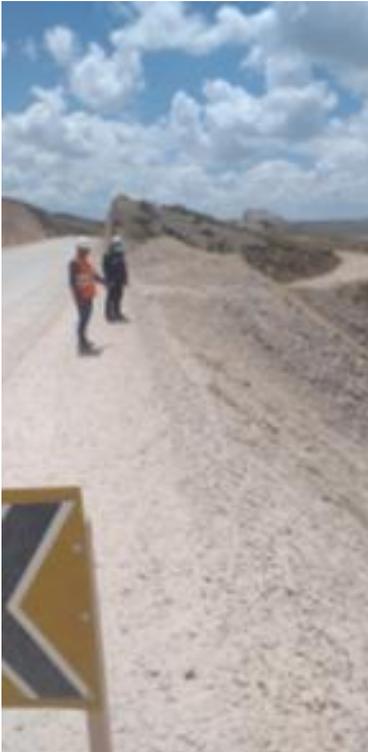
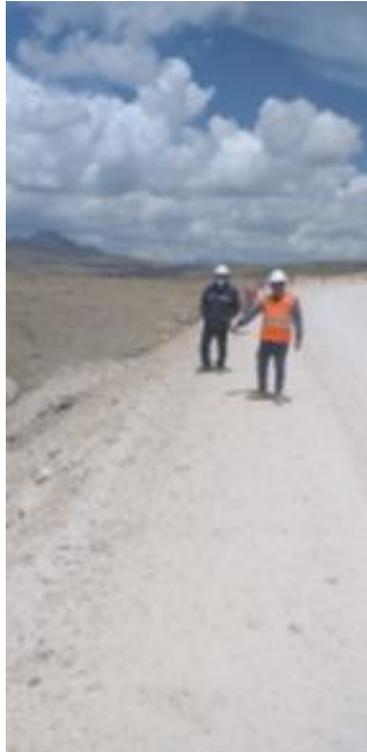
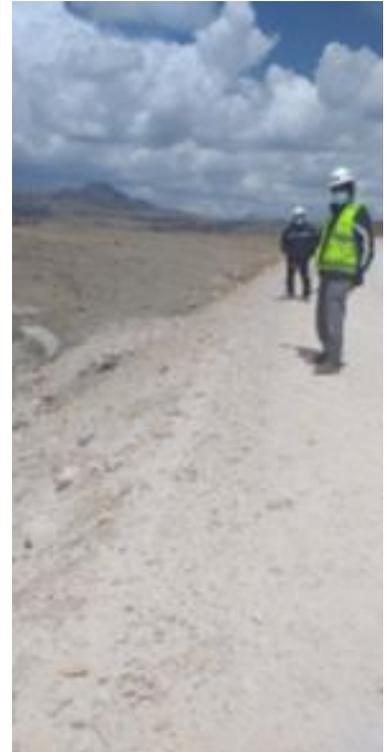
PROGRESIVAS KM. 82+880 AL KM. 82+900 ( SECTOR 82 ) ( KM. 82 AL KM. 83 ) VISITA DE CONSTATAACION DE MAYORES CANTIDADES EN EL TRAMO 2 ( OBRAS INICIALES): BANQUETAS PARA RELLENOS EN LAS PROGRESIVAS KM. 66+000 AL KM. 95+000 ( SECTOR 82)

En las Progresivas km. 82+880 al km 82+900 se realiza visita de constatación de mayores cantidades de banquetas para rellenos, acompañado por el Ing. Victor Hugo Ramos, Especialista de Trazo y Topografía de la Supervisión y el Ing. Juan Collachagua, de la Contratista, suficientemente autorizados por el Jefe de Supervisión y Residente de la Contratista, respectivamente. Se realiza la visita inicial al sitio para verificar las mayores cantidades ejecutadas hasta la fecha y lo que esta pendiente por ejecutar. En este Sector No. 82 se verifica que la plataforma de la vía actualmente esta a nivel de base y se evidencia en el talud inferior izquierdo que se ha realizado trabajos de rellenos

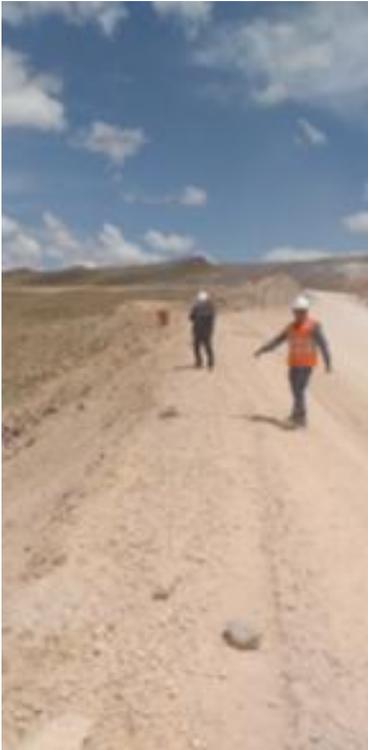
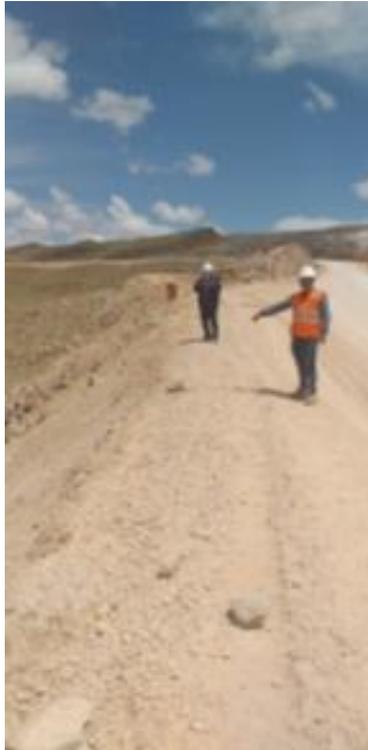
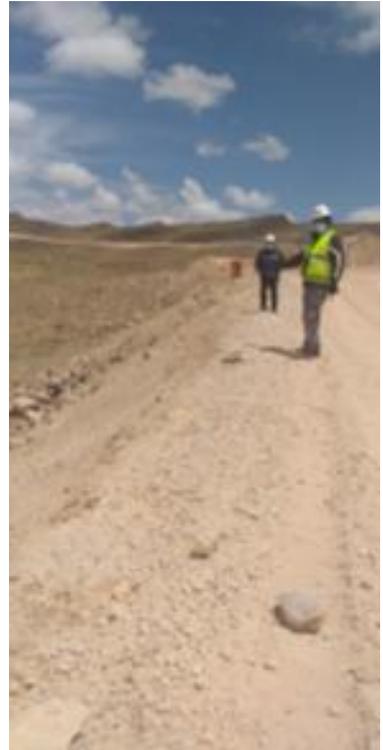
PROGRESIVAS KM. 83+290 AL KM. 83+300 ( SECTOR 83 ) ( KM. 83 AL KM. 84 )  
VISITA DE CONSTATAACION DE MAYORES CANTIDADES EN EL TRAMO 2 ( OBRAS INICIALES): BANQUETAS PARA RELLENOS EN LAS PROGRESIVAS KM. 66+000 AL KM. 95+000 ( SECTOR 83)

En las Progresivas km. 83+290 al km 83+300 se realiza visita de constatación de mayores cantidades de banquetas para rellenos, acompañado por el Ing. Victor Hugo Ramos, Especialista de Trazo y Topografía de la Supervisión y el Ing. Juan Collachagua, de la Contratista, suficientemente autorizados por el Jefe de Supervisión y Residente de la Contratista, respectivamente. Se realiza la visita inicial al sitio para verificar las mayores cantidades ejecutadas hasta la fecha y lo que esta pendiente por ejecutar. En este Sector No. 83 se verifica que la plataforma de la vía actualmente esta a nivel de subrasante, y se evidencia en el talud inferior izquierdo que se ha realizado trabajos de rellenos

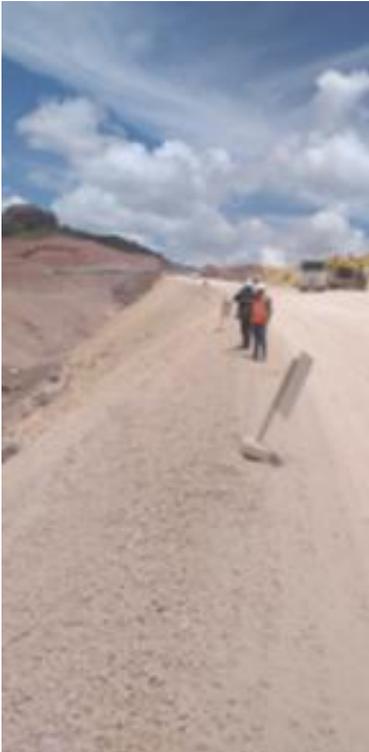
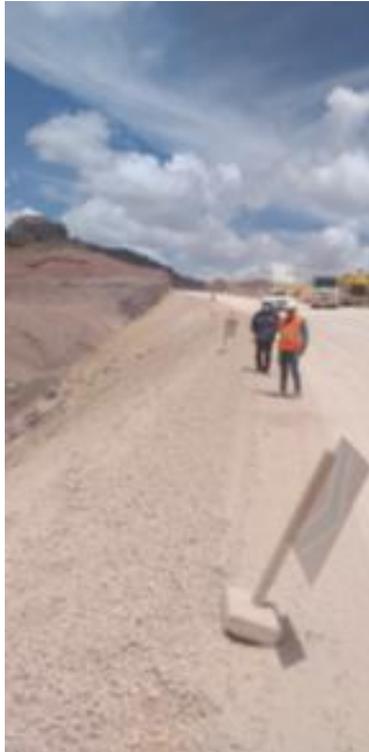
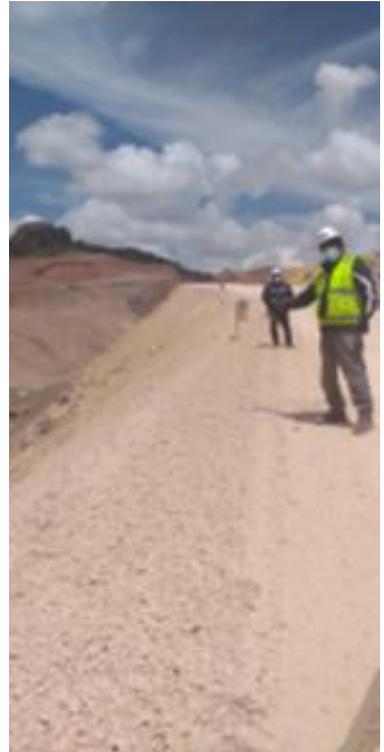
PROGRESIVAS KM. 87+680 AL KM. 87+740 ( SECTOR 87 ) ( KM. 87 AL KM. 88 ) VISITA DE CONSTATAACION DE MAYORES CANTIDADES EN EL TRAMO 2 ( OBRAS INICIALES): BANQUETAS PARA RELLENOS EN LAS PROGRESIVAS KM. 66+000 AL KM. 95+000 ( SECTOR 87)

En las Progresivas km. 87+680 al km 87+740 se realiza visita de constatación de mayores cantidades de banquetas para rellenos, acompañado por el Ing. Victor Hugo Ramos, Especialista de Trazo y Topografía de la Supervisión y el Ing. Juan Collachagua, de la Contratista, suficientemente autorizados por el Jefe de Supervisión y Residente de la Contratista, respectivamente. Se realiza la visita inicial al sitio para verificar las mayores cantidades ejecutadas hasta la fecha y lo que esta pendiente por ejecutar. En este Sector No. 87 se verifica que la plataforma de la vía actualmente esta a nivel de subrasante y se evidencia en el talud inferior izquierdo que se ha realizado trabajos de rellenos

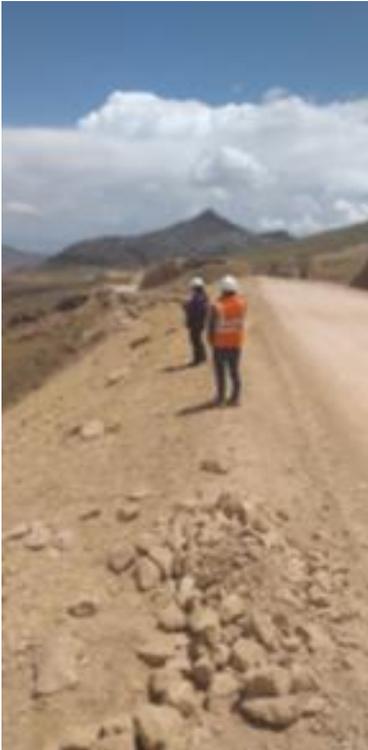
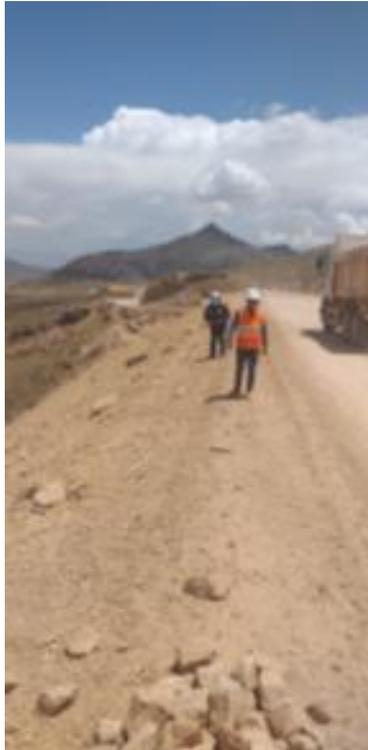
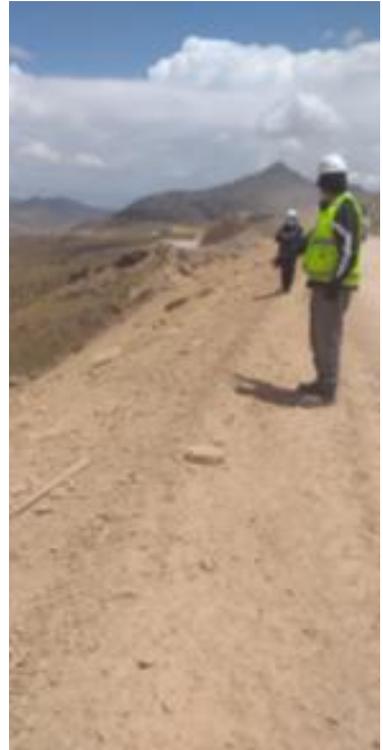
PROGRESIVAS KM. 90+870 AL KM. 90+920 ( SECTOR 90) ( KM. 90 AL KM. 91 ) VISITA DE CONSTATAACION DE MAYORES CANTIDADES EN EL TRAMO 2 ( OBRAS INICIALES): BANQUETAS PARA RELLENOS EN LAS PROGRESIVAS KM. 66+000 AL KM. 95+000 ( SECTOR 90)

En las Progresivas km. 90+870 al km 90+920 se realiza visita de constatación de mayores cantidades de banquetas para rellenos, acompañado por el Ing. Victor Hugo Ramos, Especialista de Trazo y Topografía de la Supervisión y el Ing. Juan Collachagua, de la Contratista, suficientemente autorizados por el Jefe de Supervisión y Residente de la Contratista, respectivamente. Se realiza la visita inicial al sitio para verificar las mayores cantidades ejecutadas hasta la fecha y lo que esta pendiente por ejecutar. En este Sector No. 90 se verifica que la plataforma de la vía actualmente esta a nivel de corona, se realiza conformación de terraplenes y se evidencia en el talud inferior izquierdo que se ha realizado trabajos de rellenos

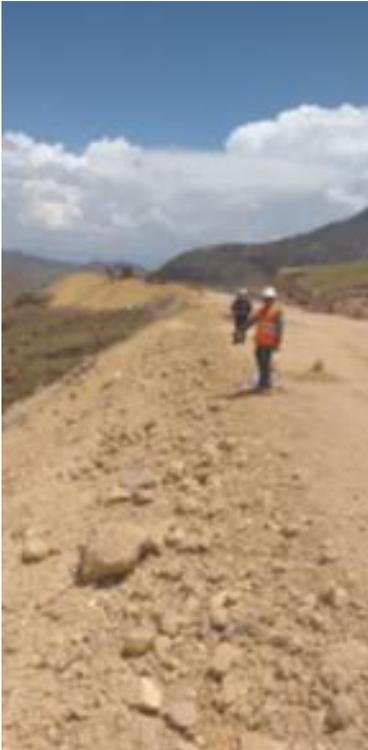
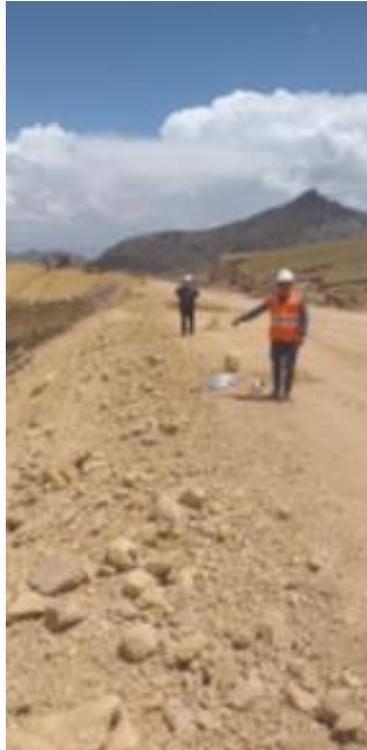
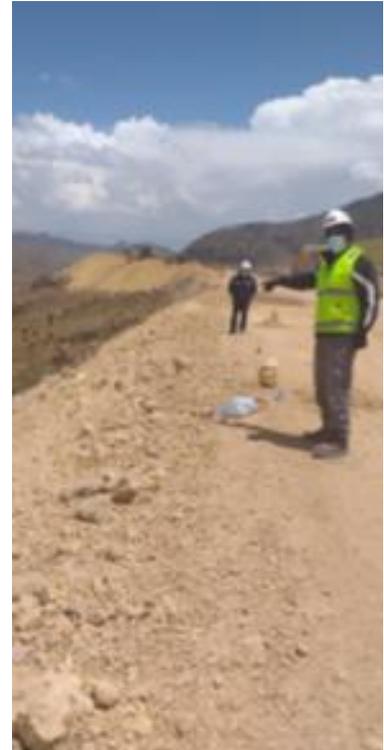
PROGRESIVAS KM. 91+370 AL KM. 91+550 ( SECTOR 91 ) ( KM. 91 AL KM. 92 )  
VISITA DE CONSTATAACION DE MAYORES CANTIDADES EN EL TRAMO 2 ( OBRAS  
INICIALES): BANQUETAS PARA RELLENOS EN LAS PROGRESIVAS KM. 66+000 AL  
KM. 95+000 ( SECTOR 91)

En las Progresivas km. 91+370 al km 91+550 se realiza visita de constatación de mayores cantidades de banquetas para rellenos, acompañado por el Ing. Victor Hugo Ramos, Especialista de Trazo y Topografía de la Supervisión y el Ing. Juan Collachagua, de la Contratista, suficientemente autorizados por el Jefe de Supervisión y Residente de la Contratista, respectivamente. Se realiza la visita inicial al sitio para verificar las mayores cantidades ejecutadas hasta la fecha y lo que esta pendiente por ejecutar. En este Sector No. 91 se verifica que la plataforma de la vía actualmente esta a nivel de corona, se realiza conformación de terraplenes y se evidencia en el talud inferior izquierdo que se ha realizado trabajos de rellenos

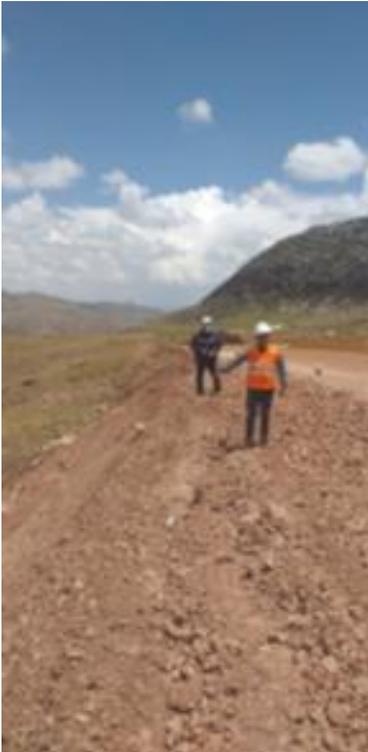
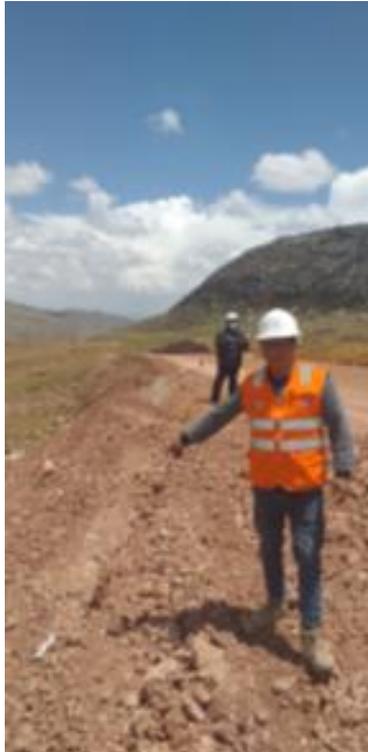
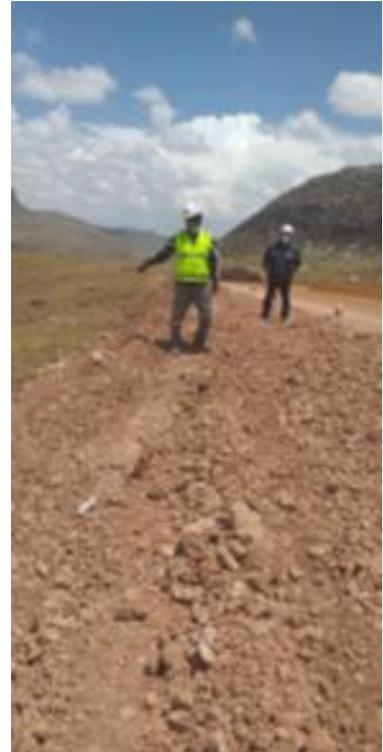
PROGRESIVAS KM. 92+240 AL KM. 92+300 ( SECTOR 92 ) ( KM. 92 AL KM. 93 )  
VISITA DE CONSTATAACION DE MAYORES CANTIDADES EN EL TRAMO 2 ( OBRAS INICIALES): BANQUETAS PARA RELLENOS EN LAS PROGRESIVAS KM. 66+000 AL KM. 95+000 ( SECTOR 93)

En las Progresivas km. 92+240 al km 92+300 se realiza visita de constatación de mayores cantidades de banquetas para rellenos, acompañado por el Ing. Victor Hugo Ramos, Especialista de Trazo y Topografía de la Supervisión y el Ing. Juan Collachagua, de la Contratista, suficientemente autorizados por el Jefe de Supervisión y Residente de la Contratista, respectivamente. Se realiza la visita inicial al sitio para verificar las mayores cantidades ejecutadas hasta la fecha y lo que esta pendiente por ejecutar. En este Sector No. 92 se verifica que la plataforma de la vía actualmente esta a nivel de construcción de la subrasante y se evidencia en el talud inferior izquierdo que se ha realizado trabajos de rellenos
