## BITACORA ELECTRÓNICA DE OBRA

Confirma Bitacora:	Nro Informe:	Fecha Informe:	Nombre De La Obra:	Personal Encargado:
Si	N <sup>o</sup> 240- PVN - MJQ Y - 2022	2 2 - 1 1 - 2022	Corredor Vial: Huánuco - La Unión-Huallanca, Dv. Antamina/Emp. PE-3N (Tingo Chico) - Nuevas Flores - Llata - Antamina, Tramo III	MICHAEL JESUS QUISPE YAURI.

OBRA: MEJORAMIENTO, CONSERVACIÓN POR NIVELES DE SERVICIO Y OPERACIÓN DEL CORREDOR VIAL: HUÁNUCO – LA UNIÓN – HUALLANCA – DV. ANTAMINA/ EMP. PE-3N (TINGO CHICO) – NUEVAS FLORES – LLATA – ANTAMINA, TRAMO III.

(TINGO CHICO - LA UNIÓN - HUALLANCA) TRAMO III DEL KM 102+819 AL KM 150+421  
LONG: 47.602 KM

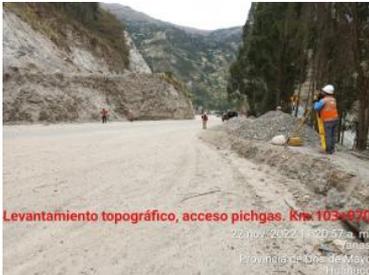
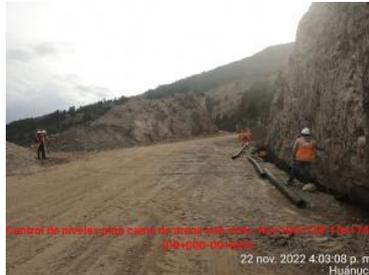
PROGRESIVA: KM 104+720 AL KM 104+740

CONSTRUCCIÓN DE SUB DREN

LOS SUBDRENES CONSISTEN EN UNA RED COLECTORA DE TUBERÍAS PERFORADAS O RANURADAS, ALOJADAS EN ZANJAS PARA PERMITIR RECOLECTAR EL AGUA SUBTERRÁNEA, CON OBJETO DE CONTROLARLA Y RETIRARLA, MINIMIZANDO SU EFECTO NEGATIVO EN LAS CAPAS ESTRUCTURALES DEL PAVIMENTO

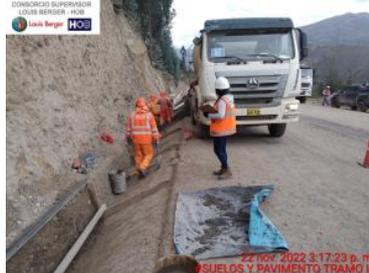
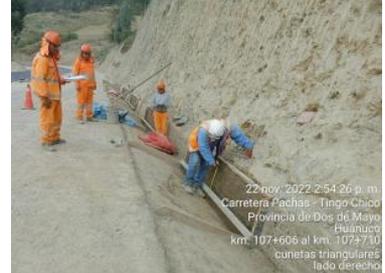
PROGRESIVA: KM 107+460 AL KM 107+504

CONSTRUCCIÓN DE CUNETAS

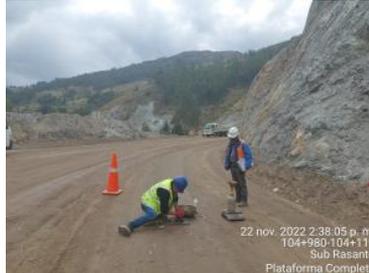
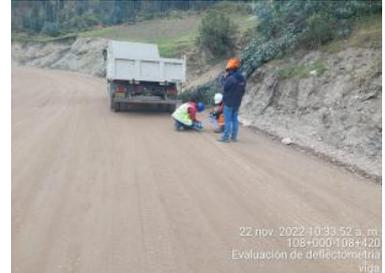
PROGRESIVA: KM 104+980

ENSAYO DE DENSIDAD DE CAMPO – CONO DE ARENA

MEJORAMIENTO DEL SUELO A NIVEL DE SUB RASANTE

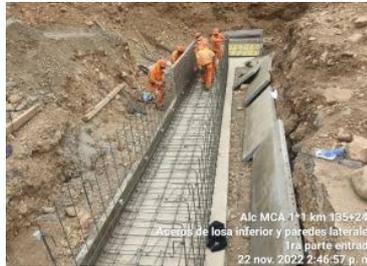
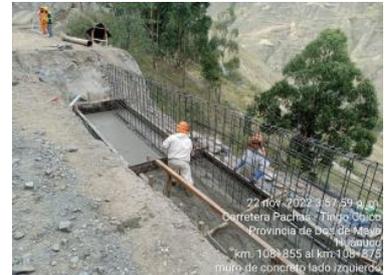
PROGRESIVA: KM 135+240 AL KM 108+875

CONSTRUCCIÓN MURO DE CONTENCIÓN – (MCA)

EXCAVACIÓN Y ELIMINACIÓN DEL TERRENO NATURAL

COLOCACIÓN DE CONCRETO PARA SOLADO DE F'C = 100 KG/CM2

COLOCACIÓN DE CONCRETO PARA ZAPATA DE F'C = 210 KG/CM2

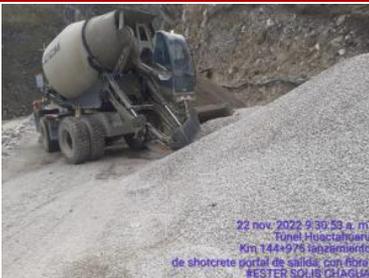
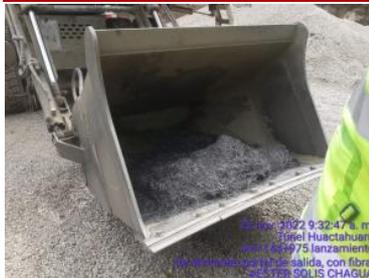
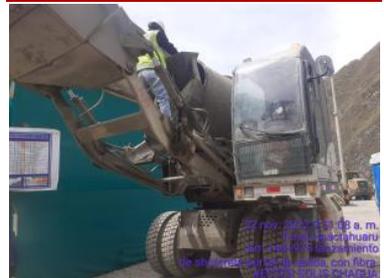
PROGRESIVA: KM 144+390 AL KM 144+970: LONG. = 580 M

TUNEL HUACTAHUARU

PERFORACIÓN DE ROCAS CON MAQUINARIAS

TRABAJOS DE MOVIMIENTO DE TIERRA Y ACCESOS DE ENTRADA Y SALIDA DE TUNEL HUACTAHUARU

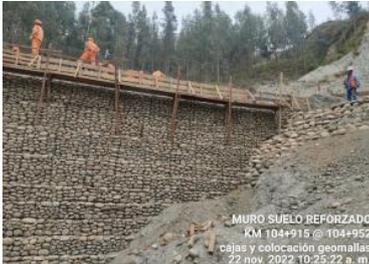
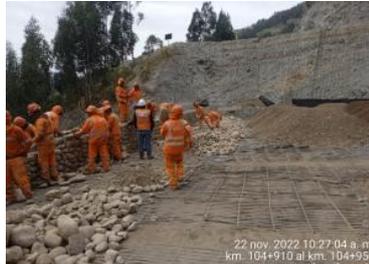
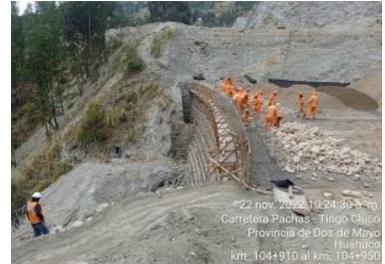
PROGRESIVA: KM 104+915 AL KM 104+952

CONSTRUCCIÓN DE MURO SUELO REFORZADO

EXCAVACIÓN, RELLENO POR CAPAS Y ELIMINACIÓN DEL TERRENO NATURAL
