BITACORA ELECTRÓNICA DE OBRA

OBRA: SALDO DE OBRA: "MEJORAMIENTO, REHABILITACIÓN Y CONSERVACIÓN POR NIVELES DE SERVICIO Y OPERACIÓN DEL CORREDOR VIAL, LIMA – CANTA – HUAYLLAY – DV. COCHAMARCA – EMP.PE 3N" (SALDO DE OBRAS INICIALES (OI) TRAMO 2 CANTA - HUALLAY LONGITUD: 95.2 KMS.

VISITA DE SEGUIMIENTO Y MONITOREO A LAS OFICINAS DE LA SUPERVISION Y CONTRATISTA

VISITA DE SEGUIMIENTO Y MONITOREO AL TRAMO 2 (OBRAS INICIALES): DESDE CANTA KM. 0+000 AL KM. 23+500 (zona arqueologica)

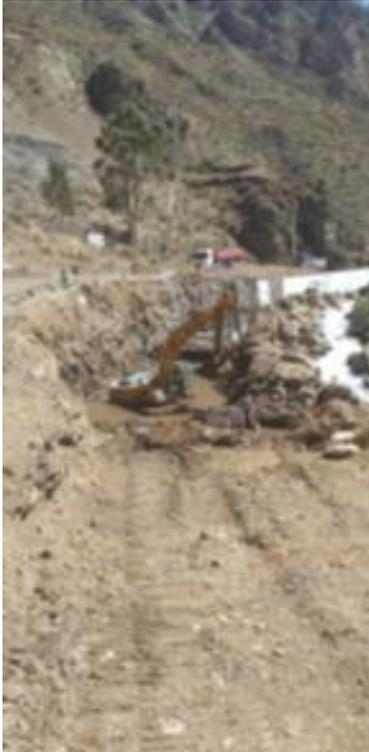
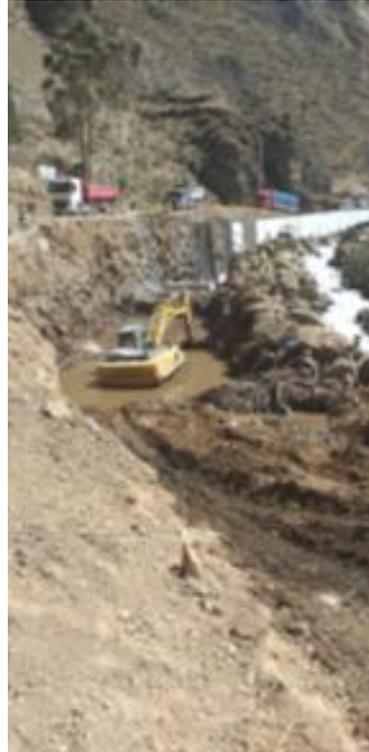
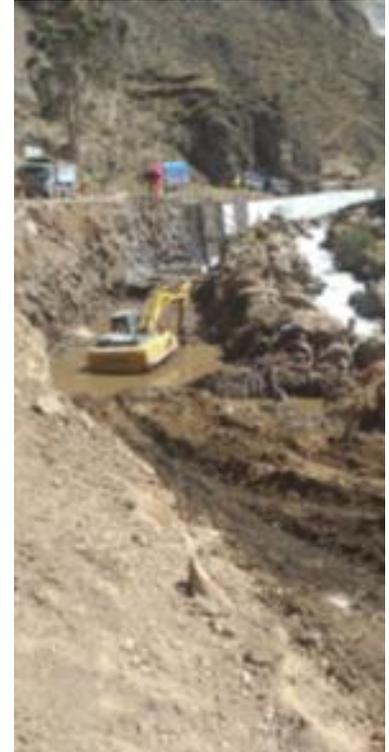
PROGRESIVA KM. 21+100
01.01.11. ZONA ARQUEOLOGICA
CODIGO: 01.01.11.06 EXCAVACION PARA ESTRUCTURAS

En la progresiva Km. 21+100 se realiza la excavación para estructuras en donde se ubicarán muros de concreto armado. Se utiliza 1 excavadora de oruga, trabajan: 1 capataz, 2 obreros, 1 operador, 2 vigías.

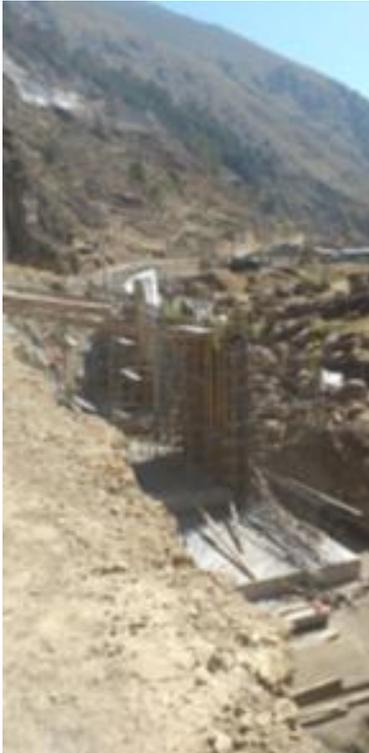
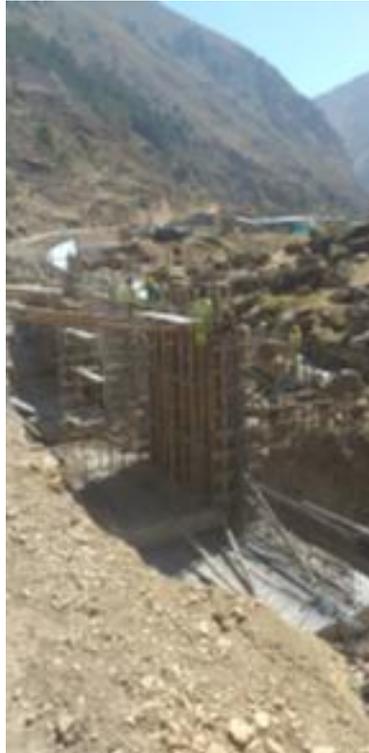
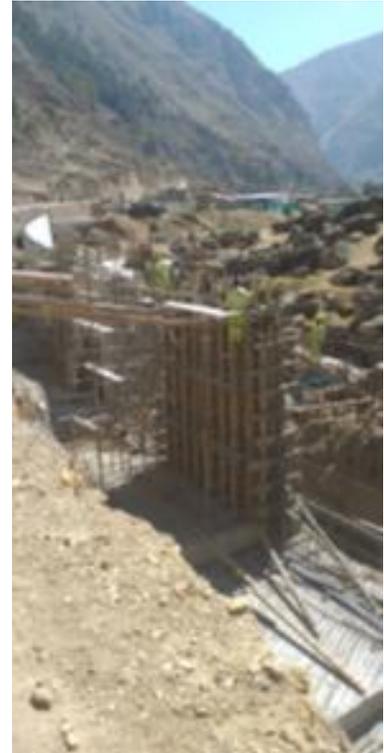
PROGRESIVA KM. 21+140
01.01.05 OBRAS COMPLEMENTARIAS
CODIGO: 01.01.05.01 MURO DE CONCRETO ARMADO
CODIGO: 01.01.05.01 06 ACERO DE REFUERZO
CODIGO: 01.01.05.01.05 ENCOFRADO Y DESENCOFRADO

En la progresiva Km. 21+140 se realiza el encofrado y colocación de acero de refuerzo para la construcción de muro de concreto armado. Actualmente se revisa el trabajo realizado en el paño 14 donde se iniciara el vaciado de la elevación del paño. Se utiliza herramientas menores, trabajan: 1 capataz, 10 obreros, 2 vigías

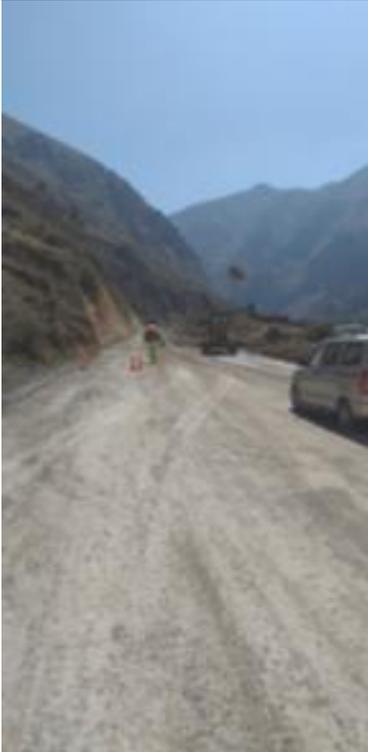
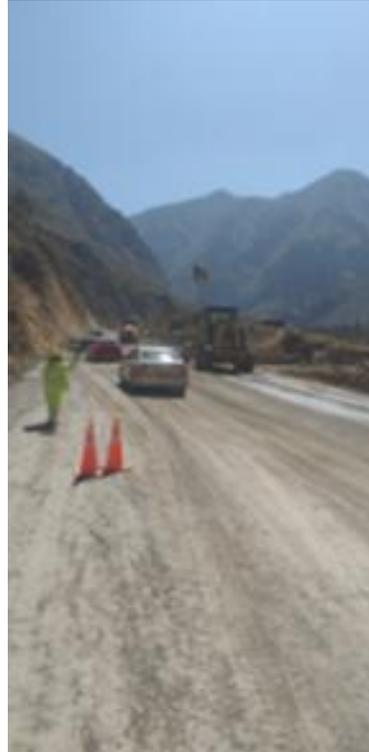
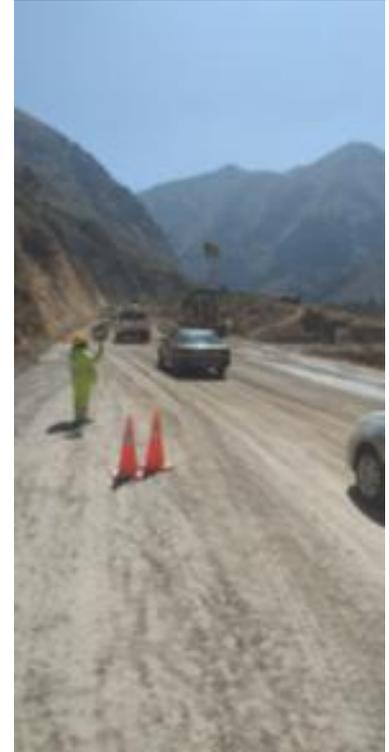
PROGRESIVAS KM. 21+300 AL KM. 21+520
01.01.02 MOVIMIENTO DE TIERRA
CODIGO: 01.01.02,08 CONFORMACION DE TERRAPLENES

En las progresivas Km. 21+300 al Km. 21+520 se realiza la conformación de terraplenes, se utiliza, 1 motoniveladora, 1 compactadora de rodillo, 1 camión cisterna. trabajan: 1 capataz, 2 operadores, 1 chofer, 2 obreros, 2 vigías

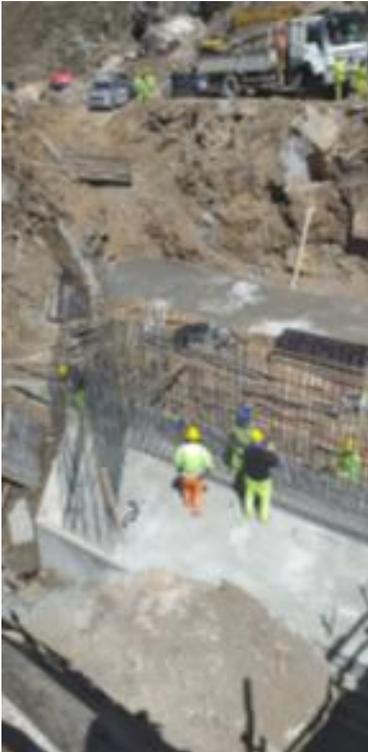
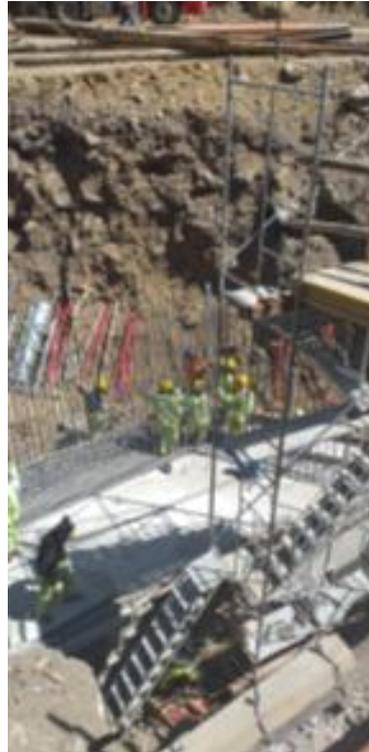
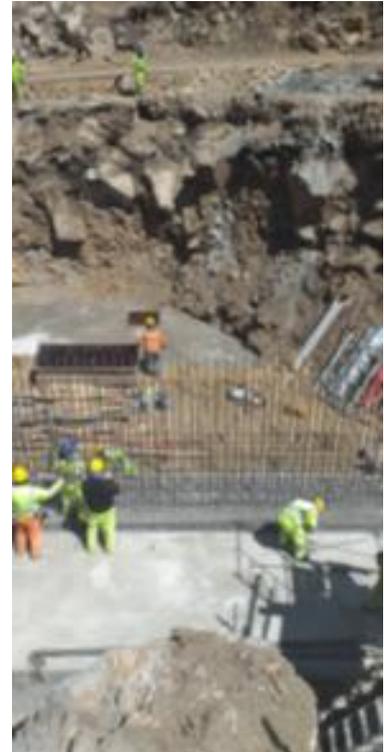
PROGRESIVA KM. 22+940

En la Progresiva Km. 22+940 se realizó la excavación no clasificada para estructuras en seco, y la construcción de falsas zapatas de acuerdo a los planos del expediente, donde se construirá los cimientos de pontón de concreto armado, en el lado derecho se realiza el encofrado y colocación de acero de refuerzo de la zapata del estribo del pontón. Se utiliza herramientas menores, trabajan: 1 capataz,, 12 obreros, 2 vigías.

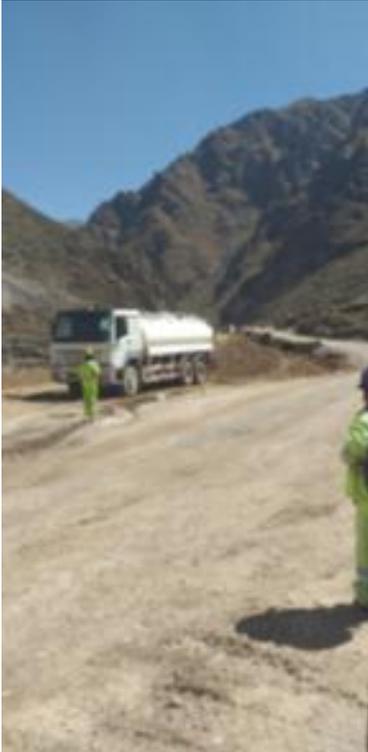
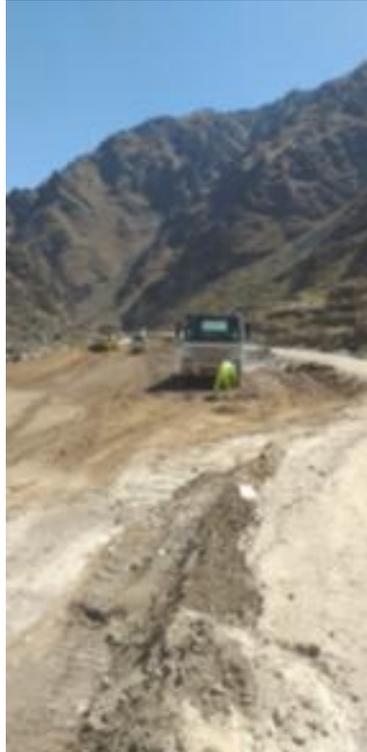
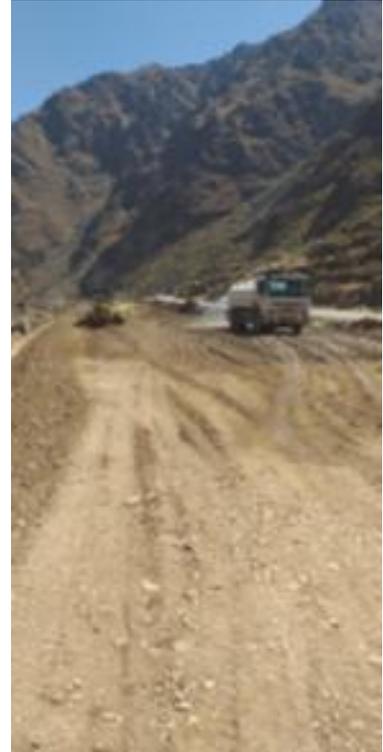
PROGRESIVAS KM. 23+340 AL KM. 23+500
01.01.02 MOVIMIENTO DE TIERRA
CODIGO: 01.01.02,08 CONFORMACION DE TERRAPLENES

En las progresivas Km. 23+340 al Km. 23+500 se realiza la conformación de terraplenes, se utiliza, 1 motoniveladora, 1 compactadora de rodillo, 1 camión cisterna. trabajan: 1 capataz, 2 operadores, 1 chofer, 2 obreros, 2 vigías

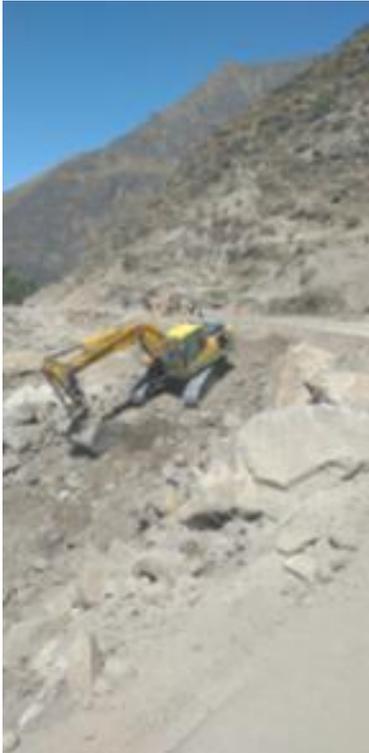
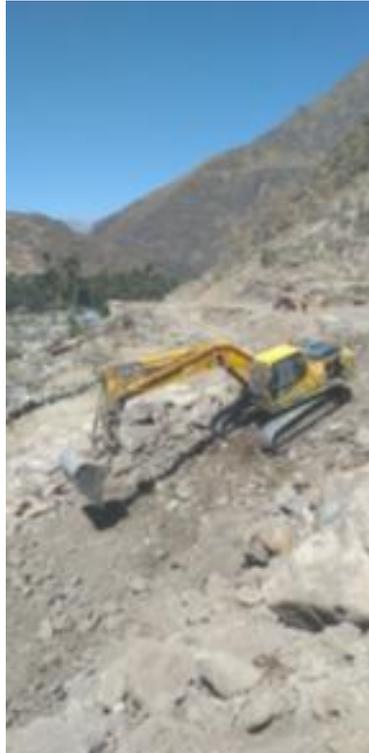
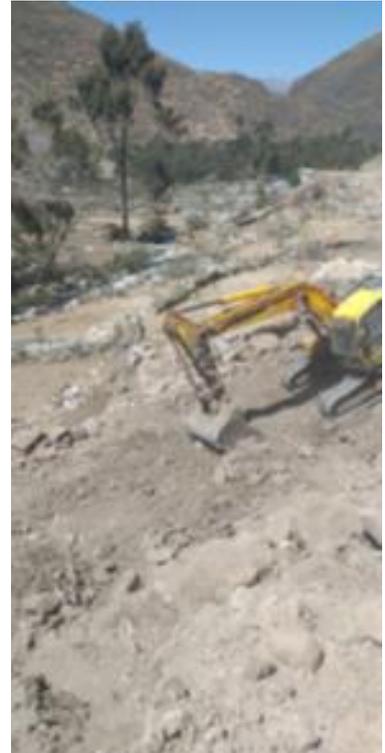
PROGRESIVA KM. 22+680

En las progresivas Km. 22+680 se realiza la excavación en explanaciones en material común , donde se utiliza una excavadora de oruga, trabaja: 1 capataz, 2 obreros, 1 operador, 2 vigías.

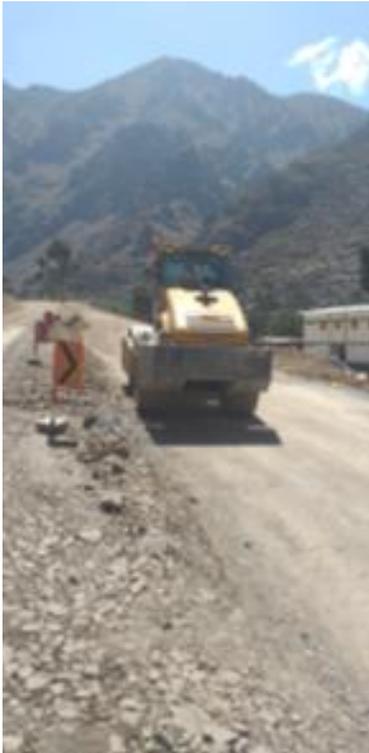
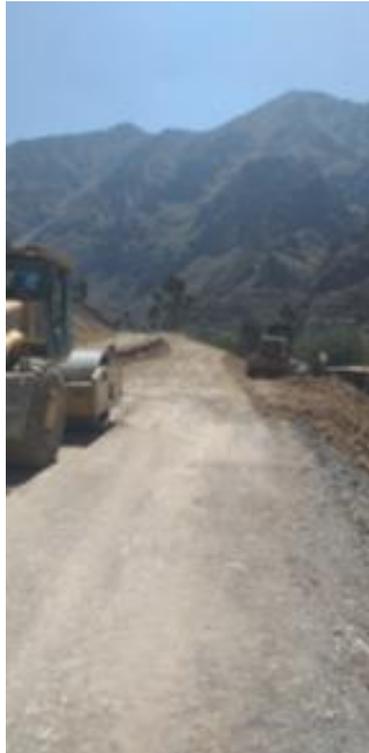
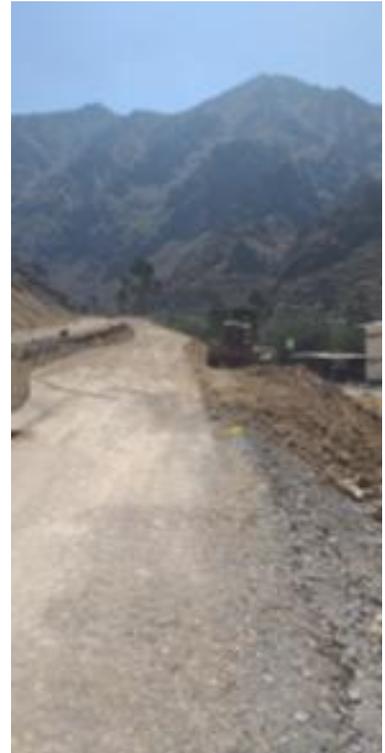
PROGRESIVA KM. 22+340 AL KM. 22+440
01.01.11 ZONA ARQUEOLOGICA
CODIGO: 01.01.11.02 MOVIMIENTO DE TIERRAS
CODIGO: 01.01.11.02.08 BANQUETAS PARA RELLENO
CODIGO: 01.01.11.02.06 CONFORMACION DE TERAPLENES

En las progresivas Km. 22+340 al Km. 22+440 se realiza la excavación en explanaciones en material común , donde se utilizo una excavadora de oruga para la banqueta y se utiliza una motoniveladora, una compactadora de rodillo y un camión cisterna para la conformación, trabajan: 1 capataz, 2 obreros, 3 operadores, 1 conductor, 2 vigías.

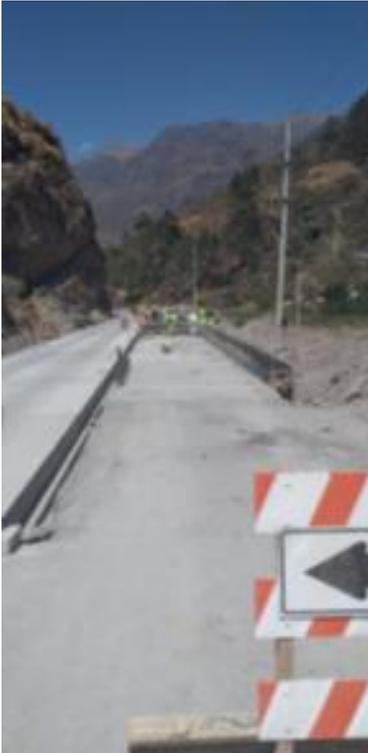
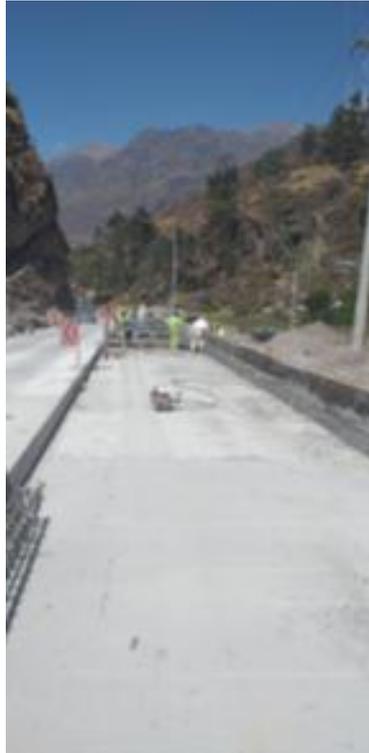
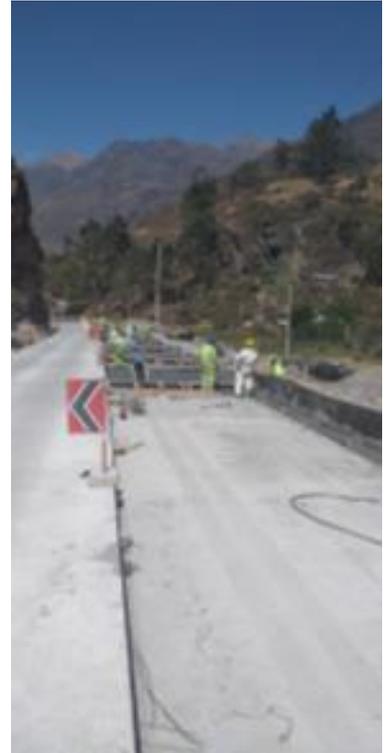
PROGRESIVAS KM. 16+000 AL KM. 16+120

En las progresivas Km. 16+000 al Km. 16+120 se ha realizado el encofrado, colocación de acero de refuerzo y el vaciado de 2 losas de concreto en el carril izquierdo de la vía. Se utilizó dos camiones mixer, vibradores de concreto y herramientas menores, Trabajaron: 1 capataz, 12 obreros, 2 operario de Mixer, 2 vigías
