MINISTERIO DE TRANSPORTES Y COMUNICACIONES

BITACORA ELECTRÓNICA DE OBRA

Confirma Bitacora:	Nro Informe:	Fecha Informe:	Nombre De La Obra:	Personal Encargado:
Si	132	24 - 11 - 2022	Rehabilitación y Mejoramiento de Obra Carretera Lima - Canta - La Viuda- Unish, tramo Canta- Huayllay	BORIS WALTER AYLLÓN CARCELÉN

Panel Fotográfico de la Bitacora de Obras

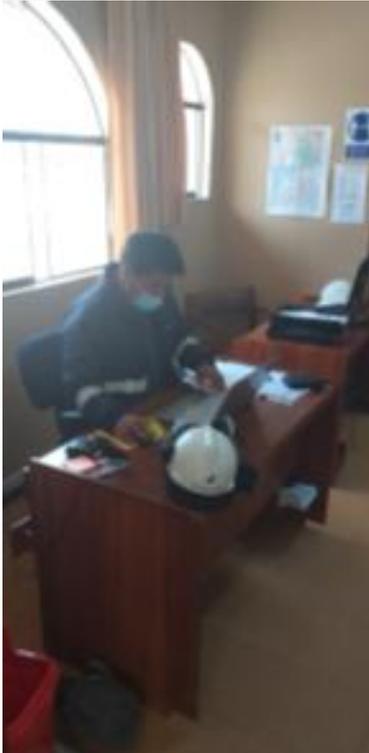
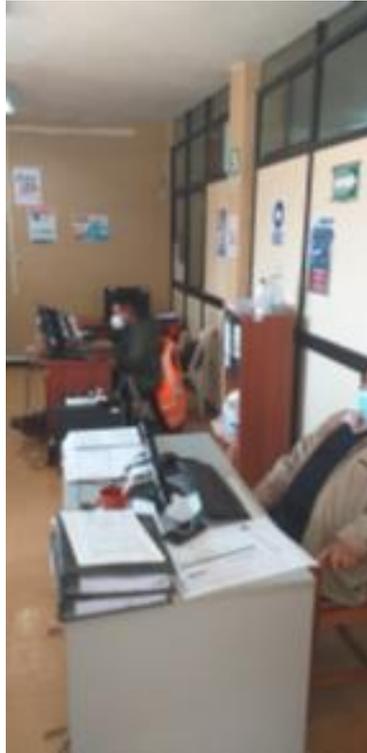
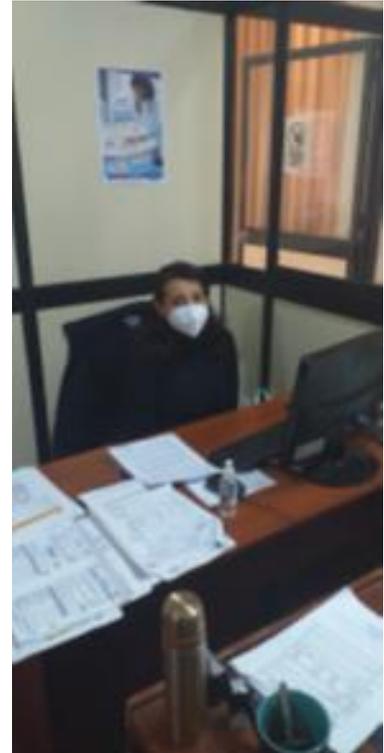
POBLADO DE CANTA
VISITA DE SEGUIMIENTO Y MONITOREO A LAS OFICINAS DE LA SUPERVISION:
VERIFICACION DE RECURSOS

En el poblado de Canta, se realiza visita de seguimiento y monitoreo a las oficinas de la supervisión, para verificar los recursos en oficina. Hoy salieron temprano hacia Huallay , puesto que la mayoría de los trabajos se concentran en este sector, también se esta trabajando en la zona arqueológica. Se ha detectado tres casos de COVID-19 en el personal de Supervisión , es necesario implementar medidas de mitigación del COVID-19.

Se recomienda a la Supervisión y Contratista activar medidas de prevención ante al 5ta ola del COVID-19, desinfectar oficinas, vehiculos y equipos.

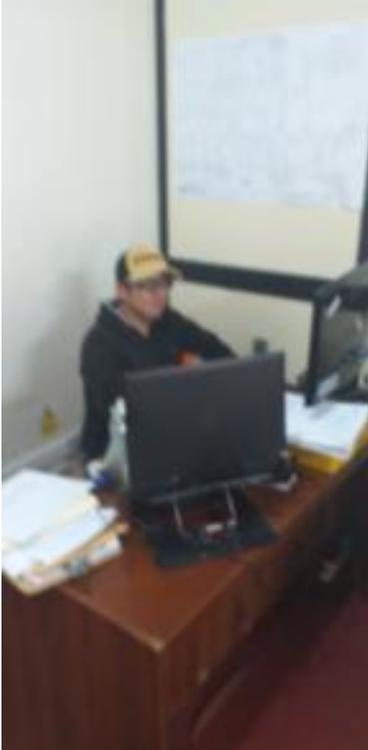
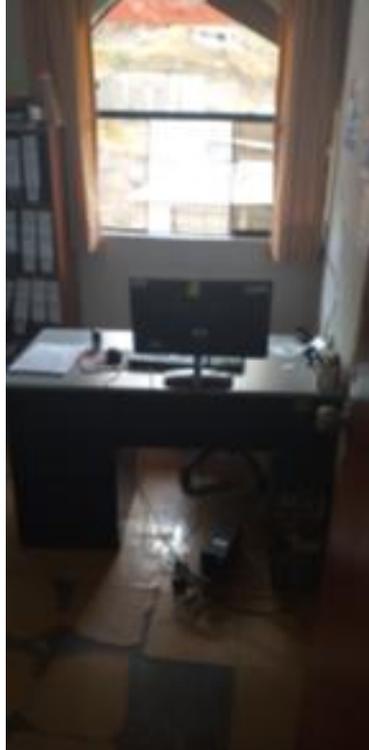
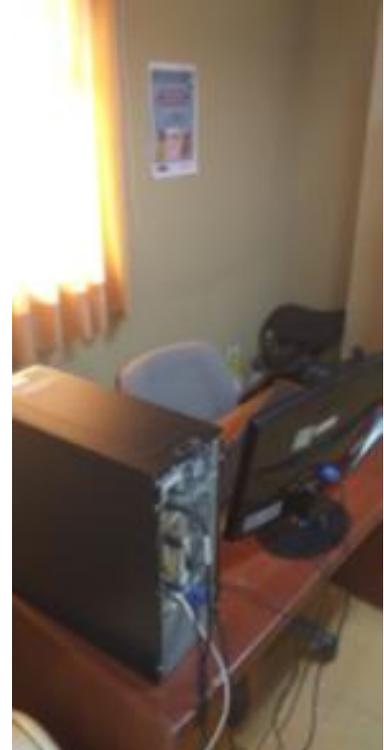
POBLADO DE CANTA
VISITA DE SEGUIMIENTO Y MONITOREO A LAS OFICINAS DE LA SUPERVISION:
VERIFICACION DE RECURSOS

En el poblado de Canta, se realiza visita de seguimiento y monitoreo a las oficinas de la supervisión, donde se verifica la asistencia del personal especialista, técnico y administrativo realizando labores de oficina. Hay 3 personas que han dado positivo al covid-19, cumpliendo cuarentena de 7 días de reposo, para evitar contagios.

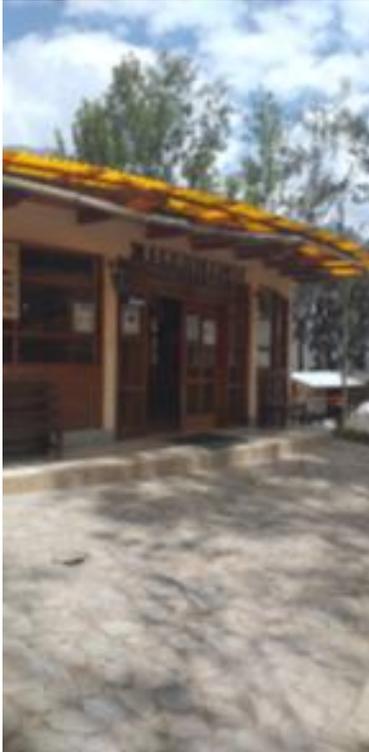
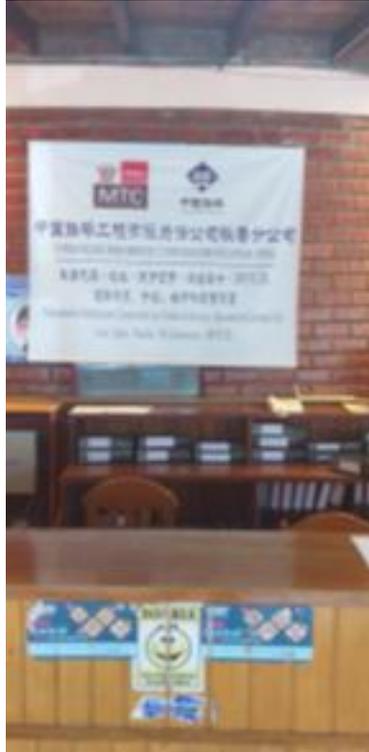
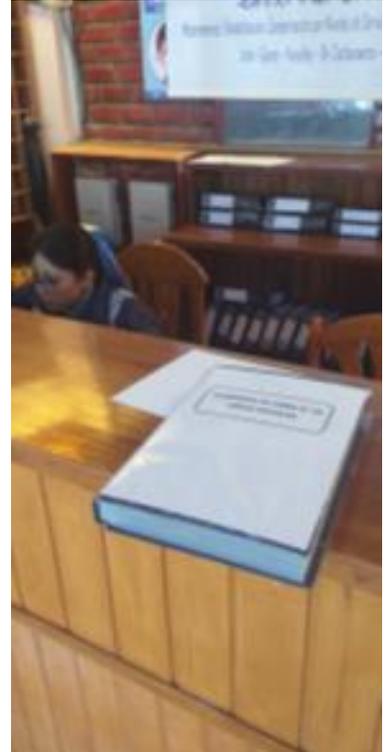
PROGRESIVA KM. 0+150
VISITA DE SEGUIMIENTO Y MONITOREO A LAS OFICINAS DE LA CONTRATISTA:
EN BUSCA DEL CUADERNO DE OBRA

En la progresiva Km. 0+150 se realiza visita de seguimiento y monitoreo a las oficinas de la contratista, en busca de fotografiar las anotaciones del cuaderno de obra. Se logro el acceso al mismo
