BITACORA ELECTRÓNICA DE OBRA

REGISTRO DE LA BITACORA Y FOTO DEL CUADERNO DE OBRA

Confirma Bitacora: Si	Nro Informe: 133	Fecha Informe: 25 - 11 - 2022	Nombre De La Obra: Rehabilitación y Mejoramiento de Obra Carretera Lima - Canta - La Viuda- Unish, tramo Canta- Huayllay	Personal Encargado: BORIS WALTER AYLLÓN CARCELÉN		
Foto Bitacora:	Foto Bitacora 2:	Foto Bitacora 3:	Foto Bitacora 4:	Foto Bitacora 5:	Foto Bitacora 6:	
Ver imagen completa	Ver imagen completa	Ver imagen completa	Ver imagen completa	Ver imagen completa	Ver imagen completa

Panel Fotográfico de la Bitacora de Obras

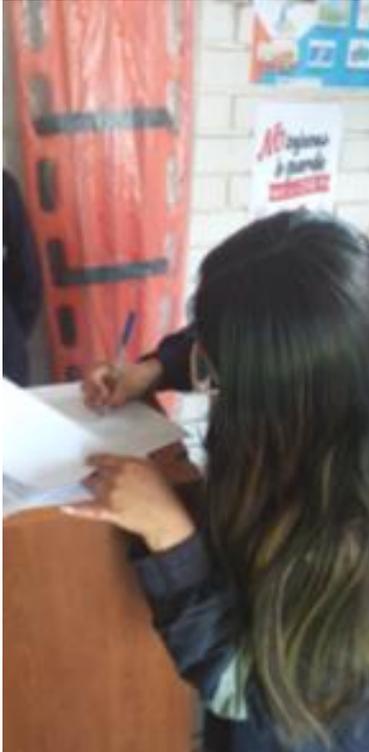
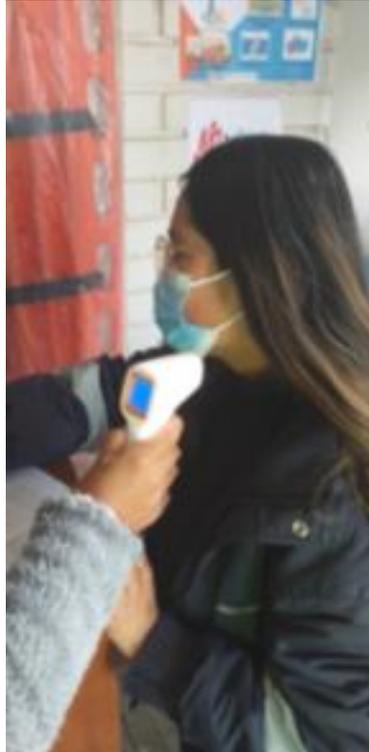
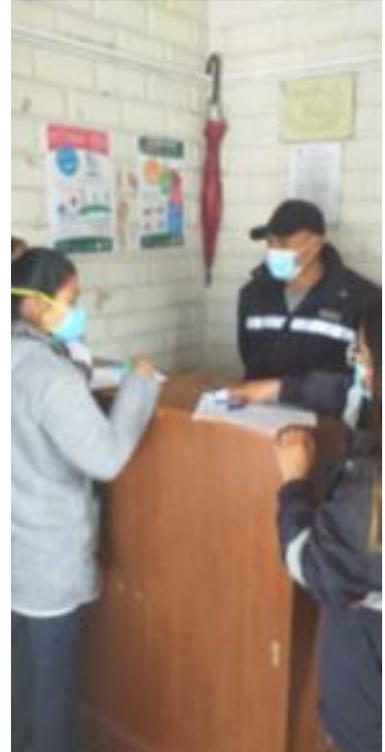
POBLADO DE CANTA
VISITA DE SEGUIMIENTO Y MONITOREO A LAS OFICINAS DE LA SUPERVISIÓN:
CONTROL DE ASISTENCIA AL PERSONAL Y MEDIDAS PREVENTIVAS ANTICOID

En el poblado de Canta, se ubica las oficinas de la Supervisión, en esta semana se ha detectado 3 casos de COVID-19 quedando los trabajadores en cuarentena de 7 días, para evistar contagios, se toman medidas de prevención anti covid 19, se toma asistencia al personal de la Supervisión ,

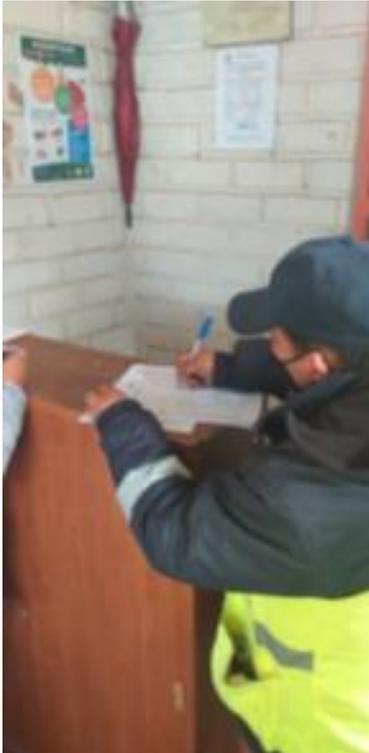
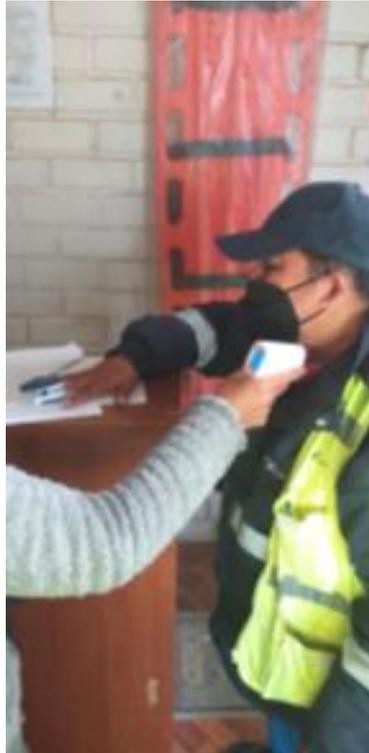
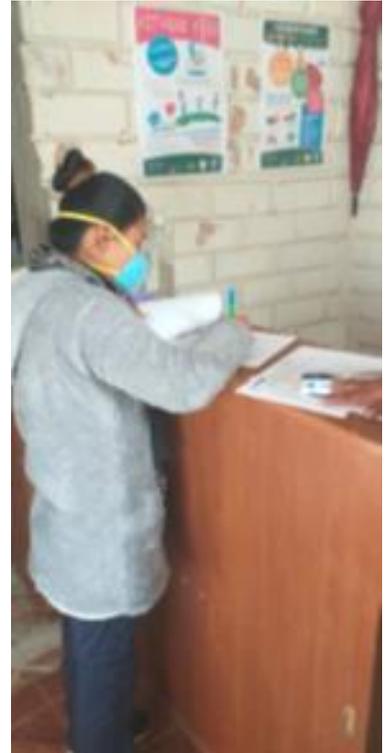
POBLADO DE CANTA
VISITA DE SEGUIMIENTO Y MONITOREO A LAS OFICINAS DE LA SUPERVISIÓN:
MEDIDAS PREVENTIVAS ANTICOVID -19

En el poblado de Canta, se realiza la visita de seguimiento y monitoreo a las oficinas de la Supervisión donde se han incrementado las medidas preventivas anti COVID-19 donde desde la llegada del personal especialista, técnico y administrativo a las oficinas , se le exige lavarse las manos , uso de alcohol , toma de temperatura y control de saturación de oxígeno utilizando un pulsioxígeno.

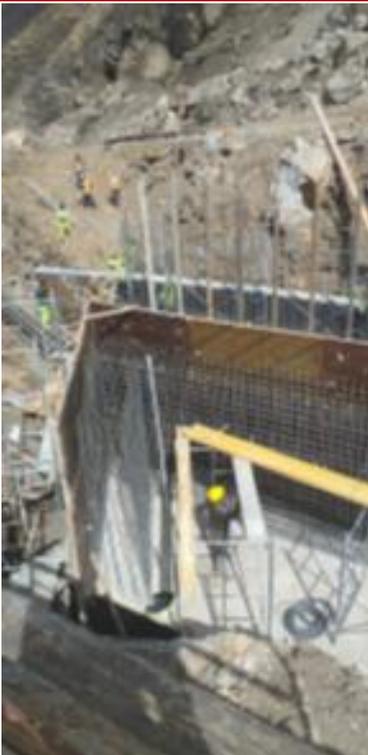
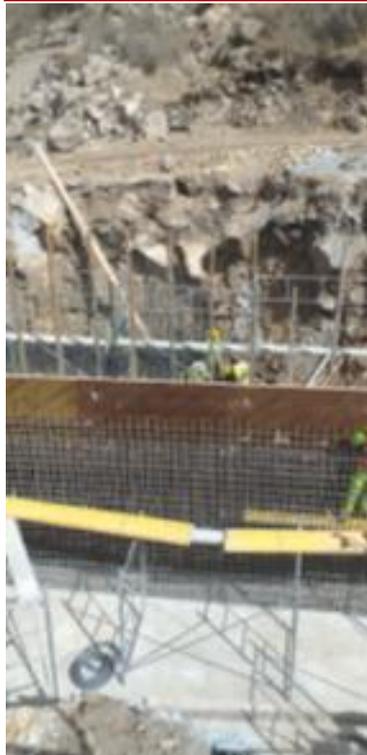
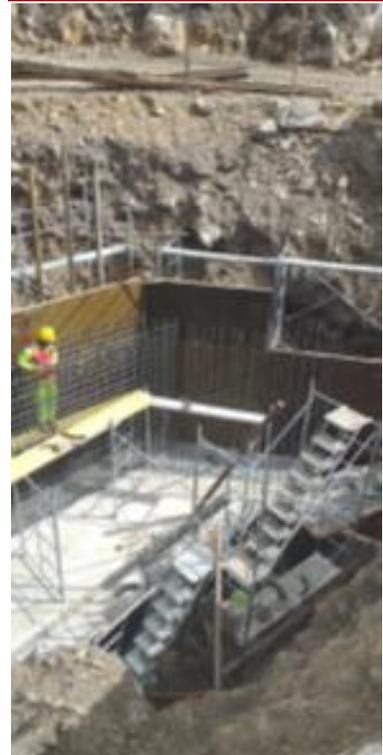
PROGRESIVA KM. 22+940
VISITA DE SEGUIMIENTO Y MONITOREO AL TRAMO 2 (OBRAS INICIALES) :
ACERO DE REFUERZO Y ENCOFRADO DE CONSTRUCCION DE ESTRIBO
DERECHO DE PONTON
01.01.10 PONTONES
CODIGO: 01.01.10.16 ENCOFRADO Y DESENCOFRADO CARA NO VISTA EN SECO
CODIGO: 01.01.10.18 ACERO DE REFUERZO

En la Progresiva Km. 22+940 se realiza la colocación de acero de refuerzo y el encofrado de la elevación del estribo del lado derecho del pontón. Se utiliza herramientas menores, trabajan: 1 capataz,, 12 obreros.

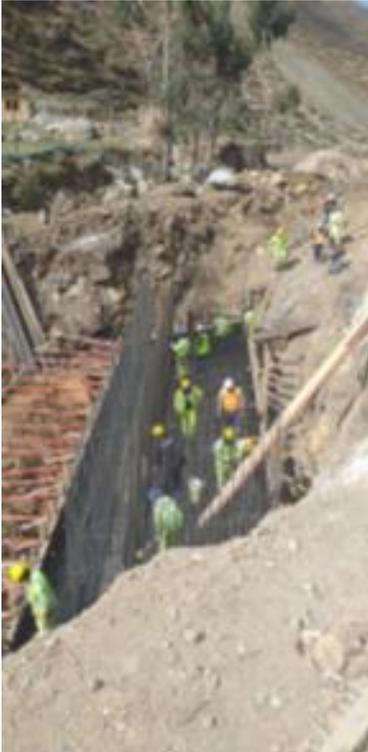
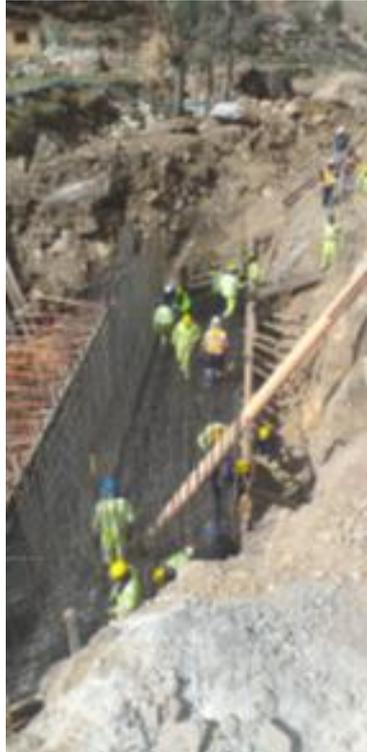
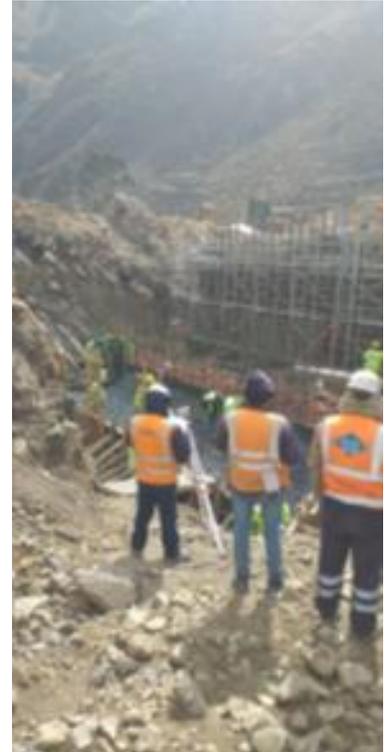
PROGRESIVA KM. 22+940

VISITA DE SEGUIMIENTO Y MONITOREO AL TRAMO 2 (OBRAS INICIALES) :
EXCAVACION Y CONSTRUCCION DE FALSAS ZAPATAS Y CONSTRUCCION DE
ESTRIBO IZQUIERDO DE PONTON

En la Progresiva Km. 22+940 se realizó la excavación no clasificada para estructuras en seco, y la construcción de falsas zapatas de acuerdo a los planos del expediente, Actualmente se construye la zapata del estribo izquierdo del pontón. Se utiliza herramientas menores, trabajan: 1 capataz,, 12 obreros, 2 vigías.

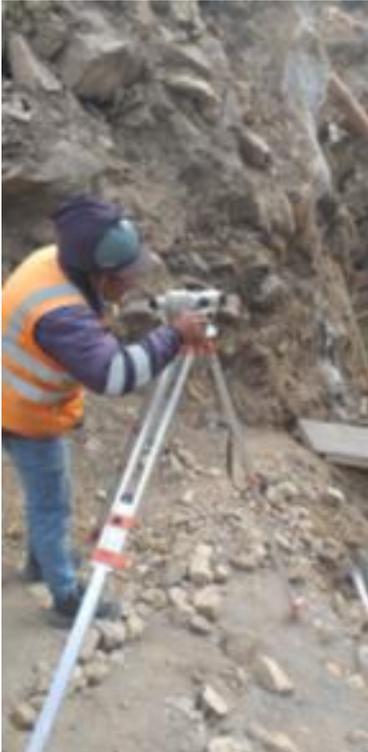
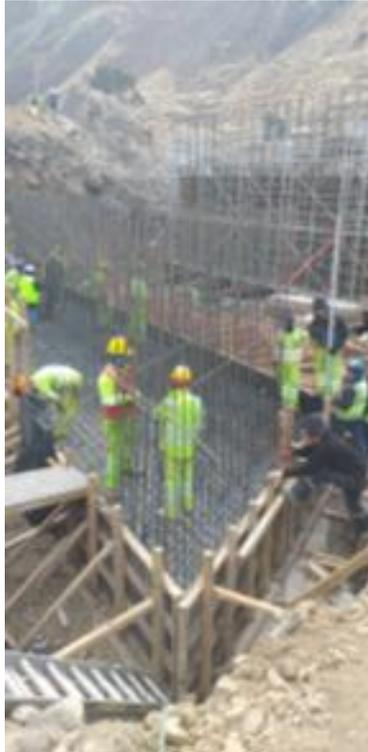
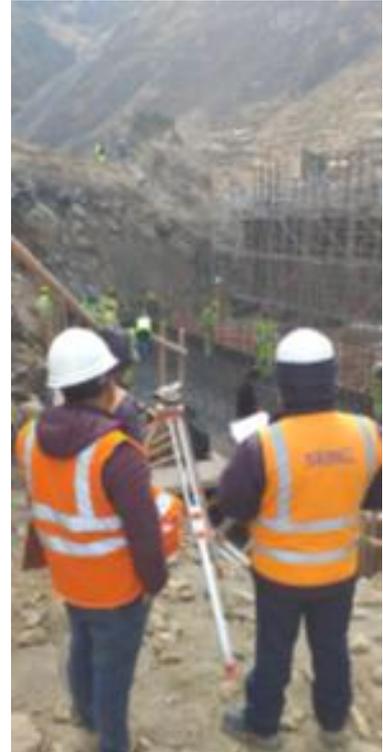
PROGRESIVA KM. 22+940
VISITA DE SEGUIMIENTO Y MONITOREO AL TRAMO 2 (OBRAS INICIALES) :
VERIFICACION Y LIBERACION DE CONSTRUCCION DE ZAPATA DE ESTRIBO
IZQUIERDO DE PONTON
01.01.10 PONTONES
CODIGO: 01.01.10.16 ENCOFRADO Y DESENCOFRADO CARA NO VISTA EN SECO
CODIGO: 01.01.10.18 ACERO DE REFUERZO

En la Progresiva Km. 22+940 se realiza la verificación de cotas del encofrado y la revisión del acero colocado para la liberación de la zapata del lado izquierdo para su vaciado de concreto, trabajan : 2 topografos de la contratista y de la Supervisión, 2 auxiliares de topografía de la supervisión y 2 de la contratista, La supervisión revisa la separación de acero de refuerzo que cumpla con los planos del proyecto. Se libera y autoriza el vaciado del mismo si se cumple todo lo exigido en los planos del proyecto.

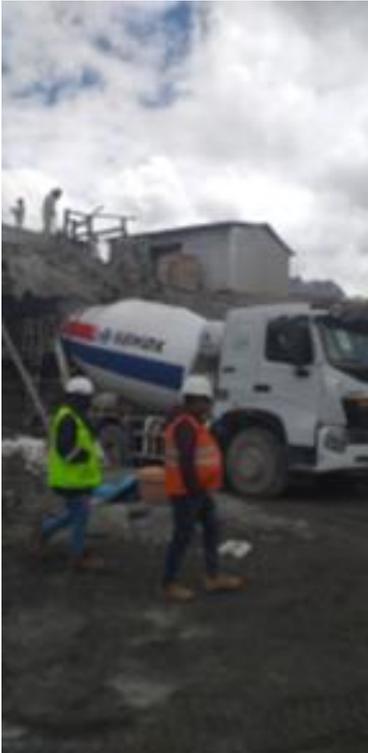
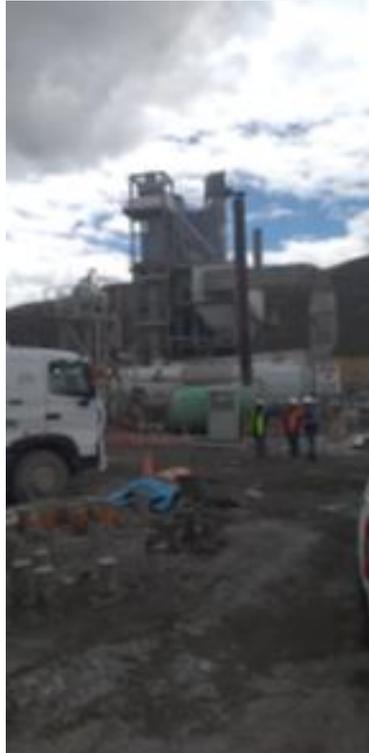
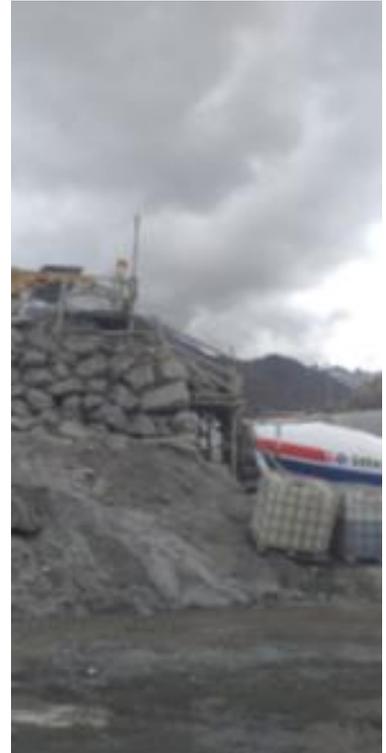
Actividades:PROGRESIVA KM. 29+700
VISITA DE SEGUIMIENTO Y MONITOREO A AREAS AUXILIARES DEL TRAMO 2 :
PLANTA CAMPESINA DE CONCRETO**CDescripcion** :

En la progresiva KM. 29+700 Se ubica la planta de concreto en actividad, al lado de planta asfalto (actualmente sin actividad) de la Contratista. En la Planta de concreto se realiza la mezcla de concreto de acuerdo a terceos ya verificados por la Contratista y Supervisión. Se verifica que se utiliza una minicargador , 3 mixer . trabajan 1 capataz, 1 operador, 3 operadores de mixer, 2 tecnicos, 1 técnico permanente de la Supervisión.

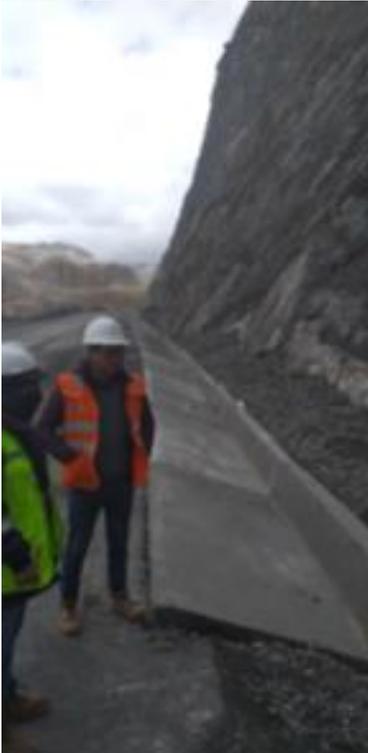
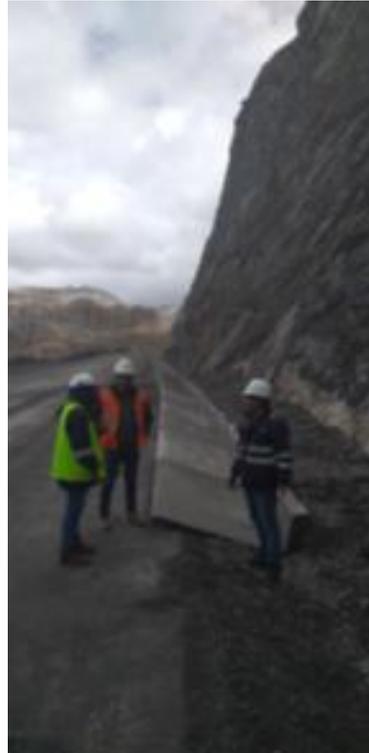
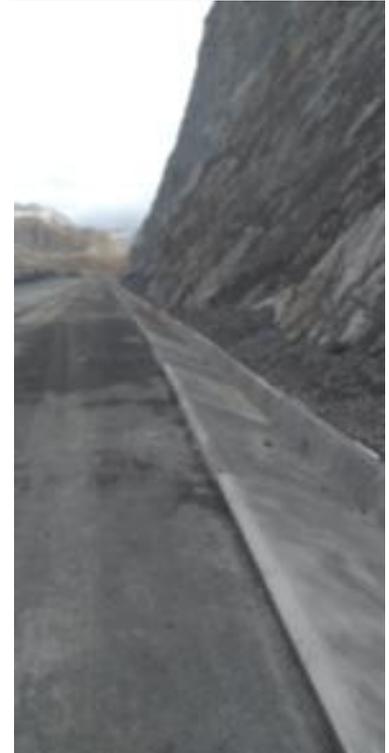
PROGRESIVA KM. 37+040 a KM. 37+250
VISITA DE SEGUIMIENTO Y MONITOREO AL TRAMO 2 (OBRAS INICIALES) :
METRADOS DE CUNETAS CONSTRUIDAS PARA VALORIZACION DE MES DE
NOVIEMBRE 2022

En las progresivas km. 37+040 al Km. 37+250 se realiza el acompañamiento a representantes de la Supervisión y Contratista a realizar la verificación de metrados ejecutados de cunetas triangulares de concreto construidas en el mes de noviembre 2022, se observo que las mismas le falta terminar las juntas y el relleno en zonas adyacentes-

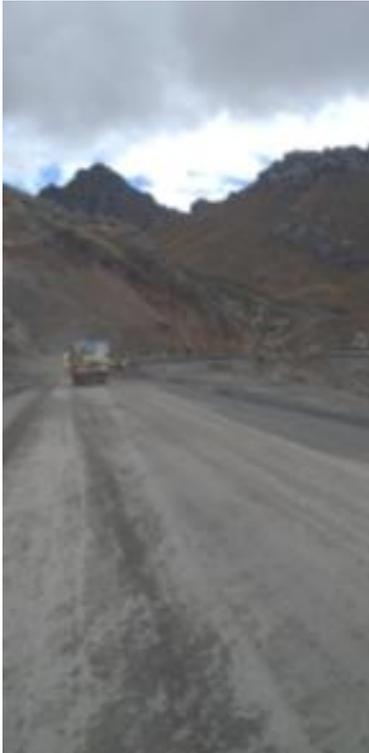
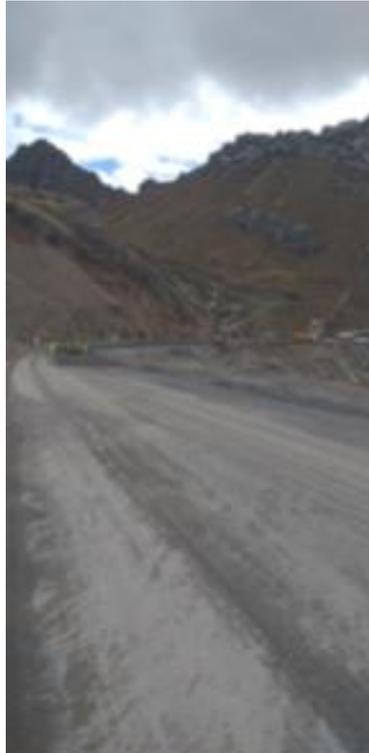
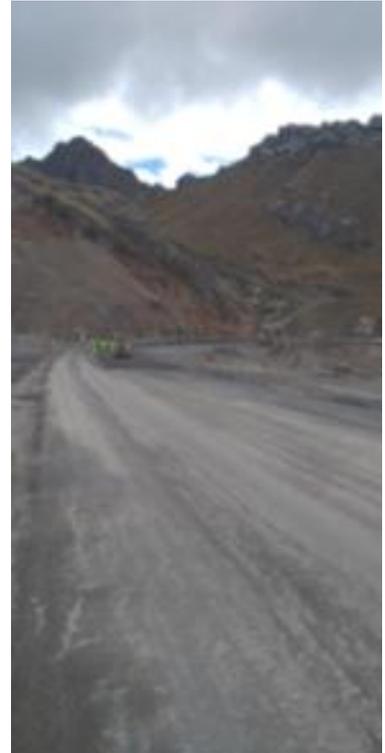
PROGRESIVA KM. 36+900 a KM. 37+000
VISITA DE SEGUIMIENTO Y MONITOREO AL TRAMO 2 (OBRAS INICIALES) :
CUNETAS EN CONSTRUCCION E IMPRIMACION
01.01.06 OBRAS DE ARTE
CODIGO: 01.01.06.20 CUNETETA TRIANGULAR TIPO I REVESTIDA DE CONCRETO

En las progresivas km. 36+900 al Km. 37+000 se realiza la construcción de cunetas triangulares en el lado derecho de la vía, donde trabajan 1 capataz, 12 obreros , 2 vigías .
. ademas estan imprimando el lado izquierdo de la via , trabajan 6 obreros .

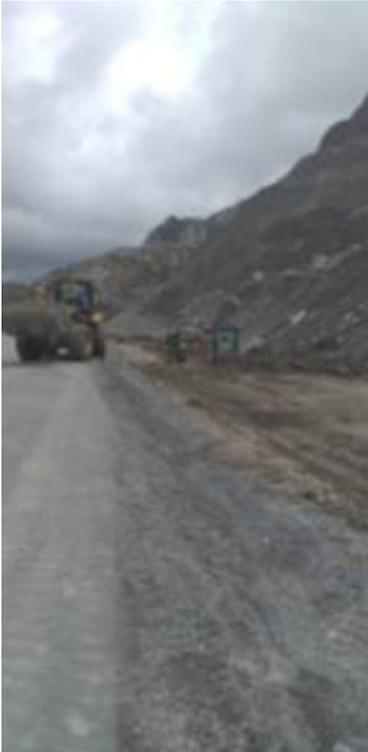
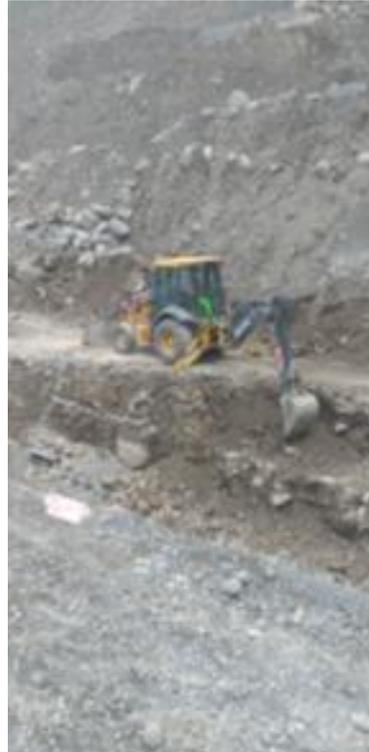
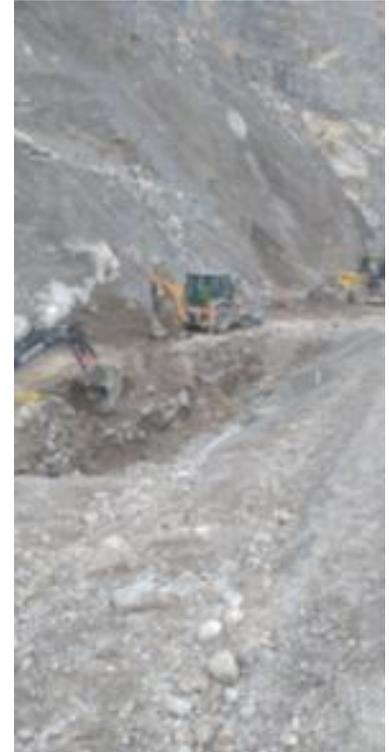
PROGRESIVA KM. 37+420

VISITA DE SEGUIMIENTO Y MONITOREO AL TRAMO 2 (OBRAS INICIALES) :
METRADOS DE EXCAVACION PARA CONSTRUCCION DE EMBOQUILLADOS PARA
VALORIZACION DE MES DE NOVIEMBRE 2022

En la progresiva km. 37+420 se realiza el acompañamiento a representantes de la Supervisión y Contratista a realizar la verificación de metrados ejecutados de excavacion para la construcción de emboquillados en el mes de noviembre 2022, Actualmente se termina la excavación donde se construira los emboquillados en el lado derecho de la vía, en el lado izquierdo ya se ha culminado la excavación. Se utiliza 2 retroexcavadoras y un cargador frontal, trabajan 1 capataz, 3 operadores, 2 vigías.

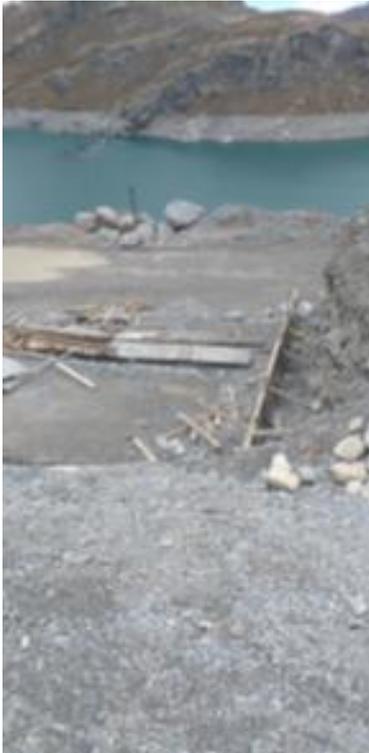
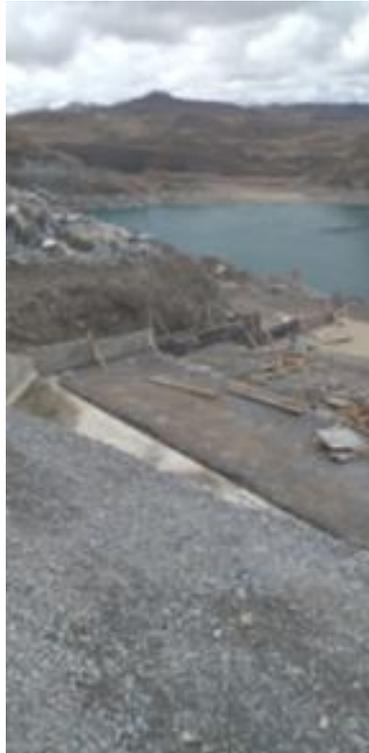
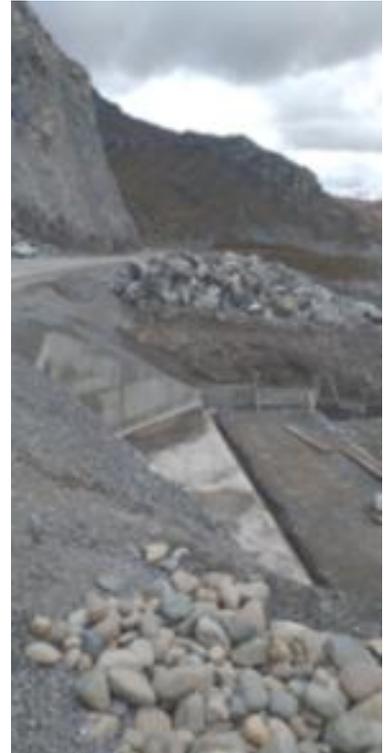
PROGRESIVA KM. 37+420
VISITA DE SEGUIMIENTO Y MONITOREO AL TRAMO 2 (OBRAS INICIALES) :
METRADOS DE EXCAVACION PARA CONSTRUCCION DE EMBOQUILLADOS PARA
VALORIZACION DE MES DE NOVIEMBRE 2022
01.01-06 OBRAS DE ARTE
01.01.06.01 EXCAVACION NO CLASIFICADA PARA ESTRUCTURAS
01.01.06.09 ENCOFRADO Y DESENCOFRADO

En la progresiva km. 37+420 se realiza el acompañamiento a representantes de la Supervisión y Contratista y se verifica la realización de excavación y el inicio del encofrado del emboquillado en la salida de la alcantarilla.

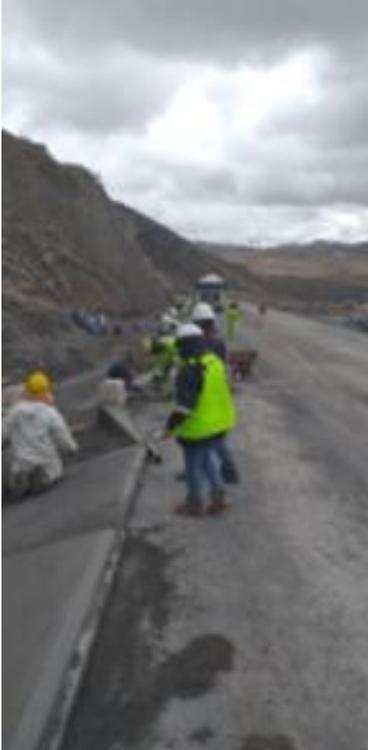
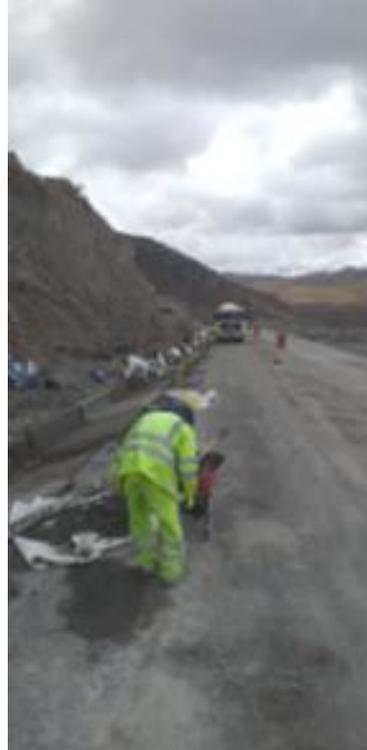
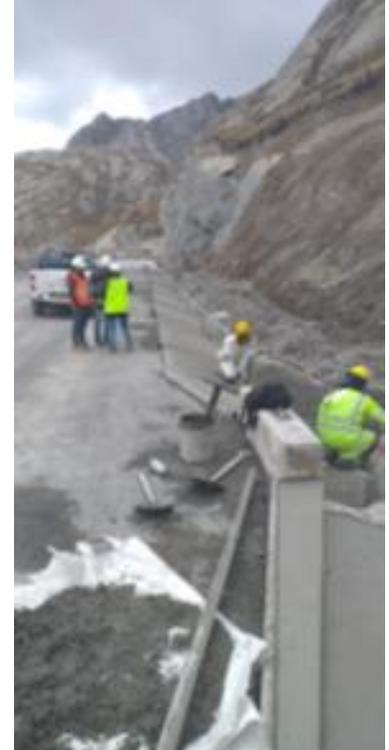
PROGRESIVA KM. 37+600 a KM. 37+800

En las progresivas Km. 37+600 al Km. 37+800 se realiza la construcción de cunetas triangulares de concreto, en el lado derecho de la vía. Se utiliza dos camiones mixer, 2 vibradores de concreto y herramientas menores. trabajan: 1 capataz, 12 obreros, 2 vigías, 2 operadores de mixer.

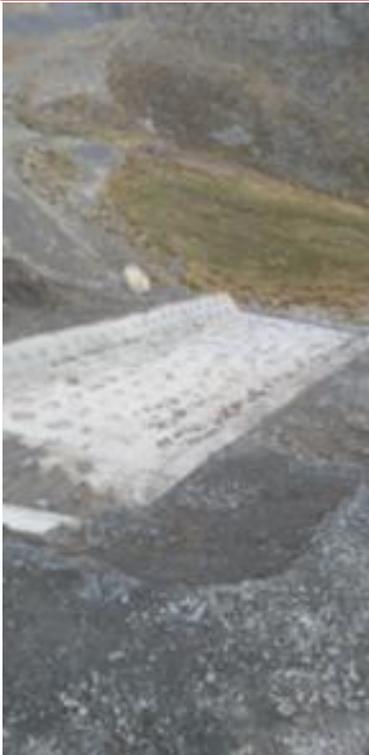
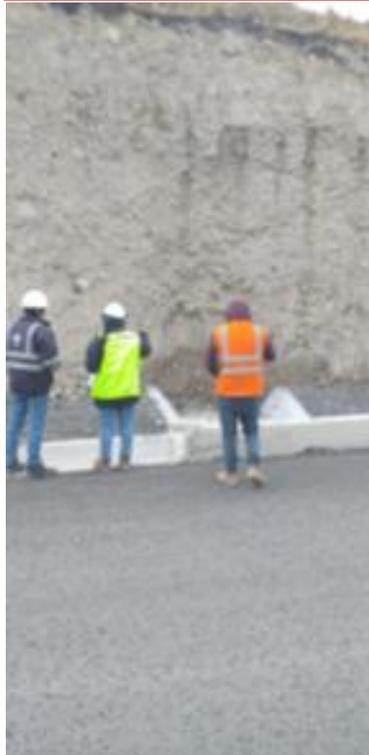
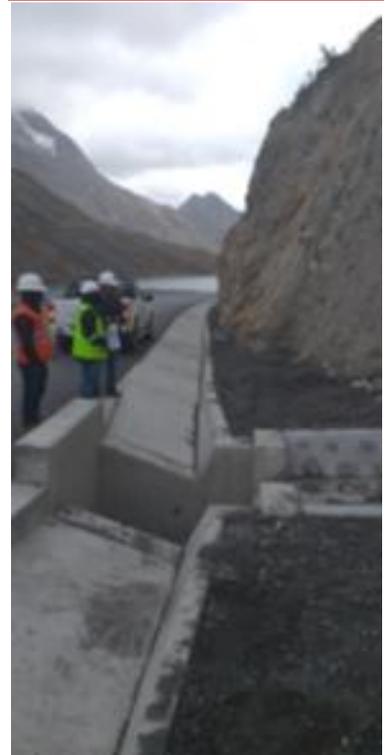
PROGRESIVA KM. 39+650 li y ld
VISITA DE SEGUIMIENTO Y MONITOREO AL TRAMO 2 (OBRAS INICIALES) :
METRADOS DE EMBOQUILLADOS PARA VALORIZACION DE MES DE NOVIEMBRE 2022

En las progresivas km. 39+650 se realiza el acompañamiento a representantes de la Supervisión y Contratista a realizar la verificación de metrados ejecutados de emboquillados de concreto construidas en el mes de noviembre 2022, se observo que las mismas le falta terminar el relleno en zonas adyacentes-

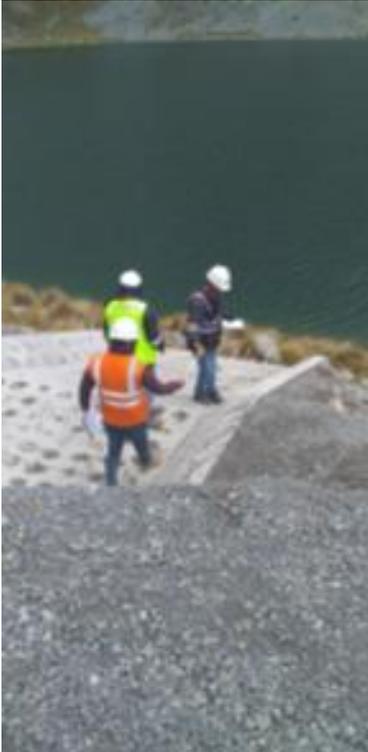
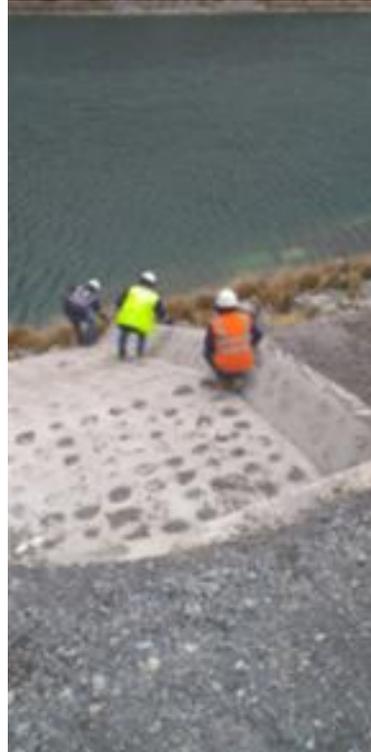
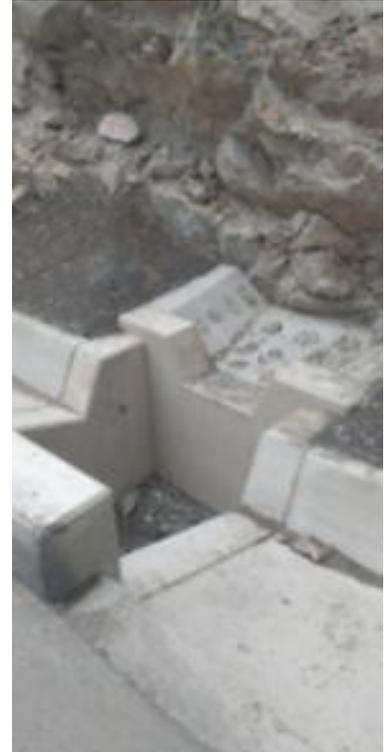
PROGRESIVA KM. 39+320 li y ld

VISITA DE SEGUIMIENTO Y MONITOREO AL TRAMO 2 (OBRAS INICIALES) :
METRADOS DE EMBOQUILLADOS PARA VALORIZACION DE MES DE NOVIEMBRE
2022**CDescripcion** :

En las progresivas km. 39+320 se realiza el acompañamiento a representantes de la Supervisión y Contratista a medir las cantidades ejecutadas en el mes de Noviembre 2022 para su valorización. Se observo que en los lados falta culminar los rellenos.

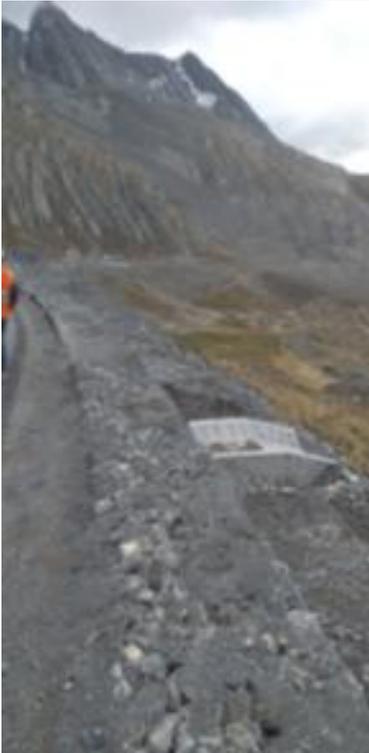
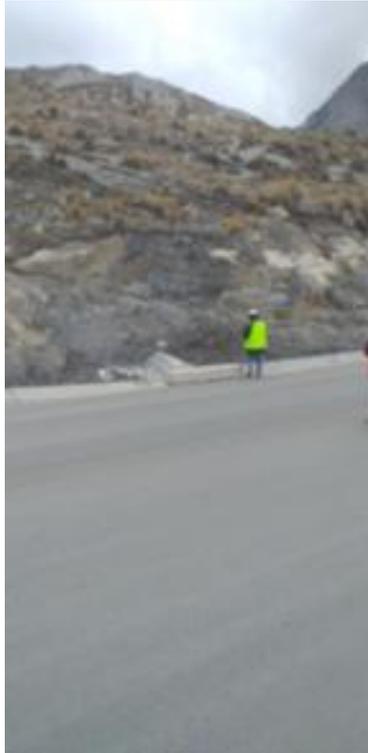
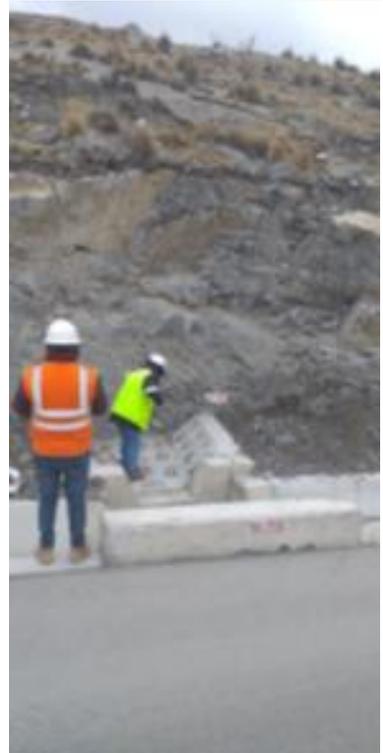
PROGRESIVA KM. 38+780 li y ld
VISITA DE SEGUIMIENTO Y MONITOREO AL TRAMO 2 (OBRAS INICIALES) :
METRADOS DE EMBOQUILLADOS PARA VALORIZACION DE MES DE NOVIEMBRE
2022

En las progresivas km. 38+780 se realiza el acompañamiento a representantes de la Supervisión y Contratista a medir las cantidades ejecutadas en el mes de Noviembre 2022 para su valorización. Se observo que en los lados falta culminar los rellenos en el lado derecho.

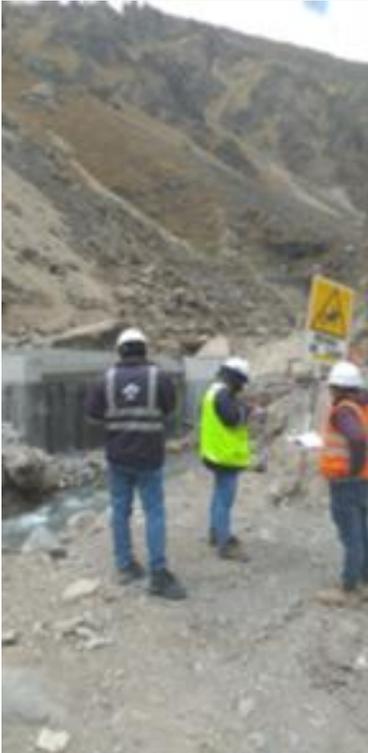
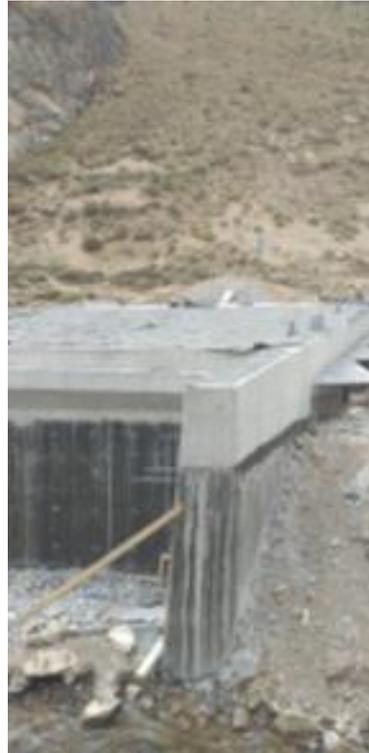
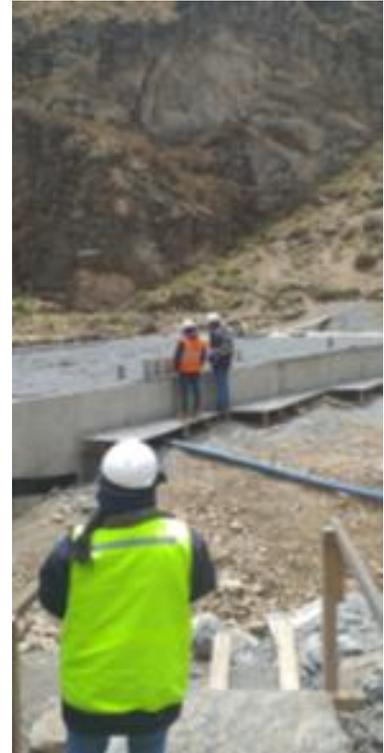
PROGRESIVA KM. 24+400

VISITA DE SEGUIMIENTO Y MONITOREO AL TRAMO 2 (OBRAS INICIALES) :
METRADOS DE PONTON "CUSHPA" PARA VALORIZACION DE MES DE
NOVIEMBRE 2022**CDescripcion** :

En las progresivas km. 24+400 se realiza el acompañamiento a representantes de la Supervisión y Contratista donde se realiza las mediciones del ponton cushpa, donde se realiza la construcción de sus estribos y losa de concreto armado. Se revisa para que sea incluida en la valorización correspondiente al mes de Noviembre 2022

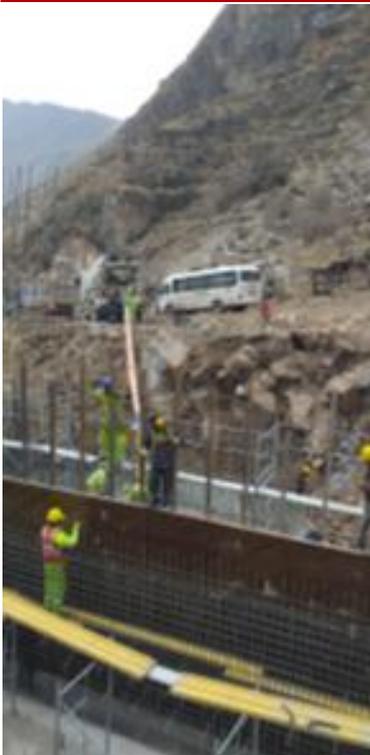
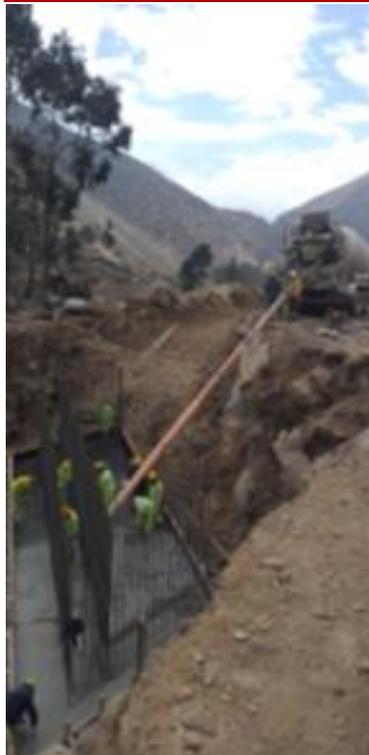
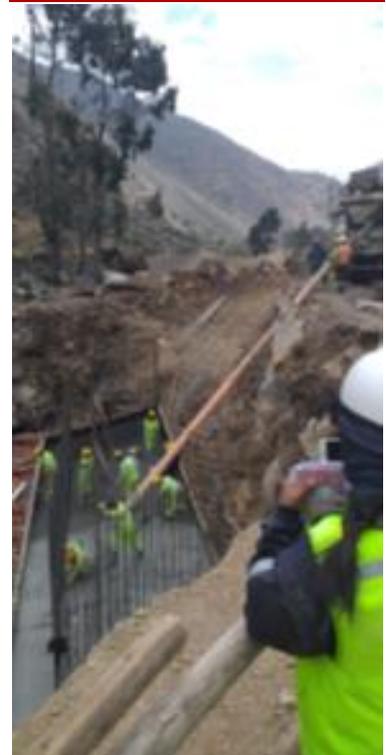
PROGRESIVA KM. 22+940
VISITA DE SEGUIMIENTO Y MONITOREO AL TRAMO 2 (OBRAS INICIALES) :
VACIADO DE MEZCLA DE CONCRETO EN ZAPATA DE ESTRIBO IZQUIERDO DE PONTON
01.01.10 PONTONES
CODIGO: 01.01.10.16 ENCOFRADO Y DEENCOFRADO CARA NO VISTA EN SECO
CODIGO: 01.01.10.18 ACERO DE REFUERZO
CODIGO: CONCRETO CLASE D 20. 6Mpa. (f'c= 21' kg/cms2)

En la Progresiva Km. 22+940 Luego de la verificación de cotas del encofrado y la revisión del acero colocado, se realiza la liberación de la zapata del lado izquierdo, y se inicia su vaciado de concreto, Se utiliza 3 camiones mixer, 2 vibradores de concreto y herramientas menores, trabajan : 1 capataz, 3 operadores de mixer, 12 obreros , 2 vigías.

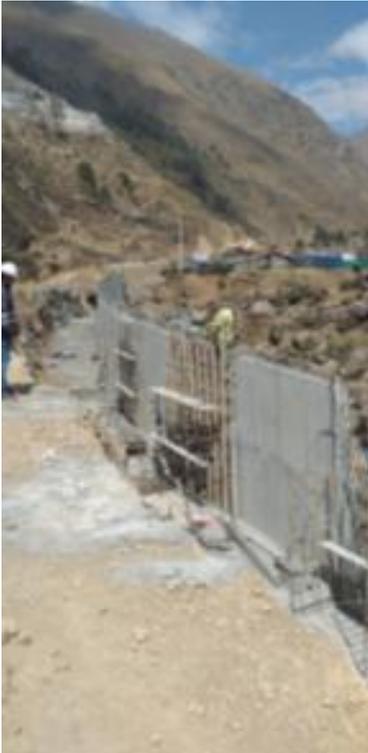
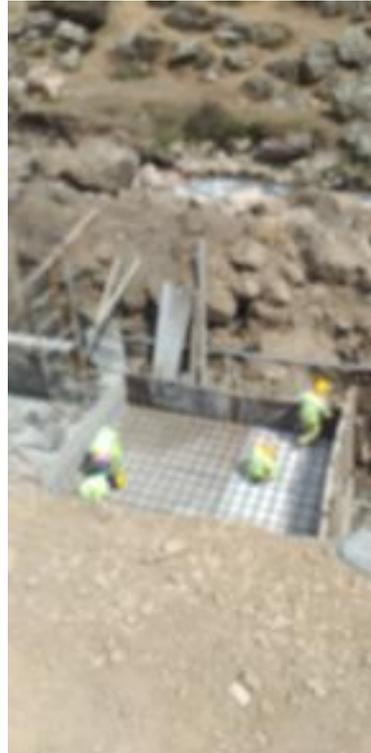
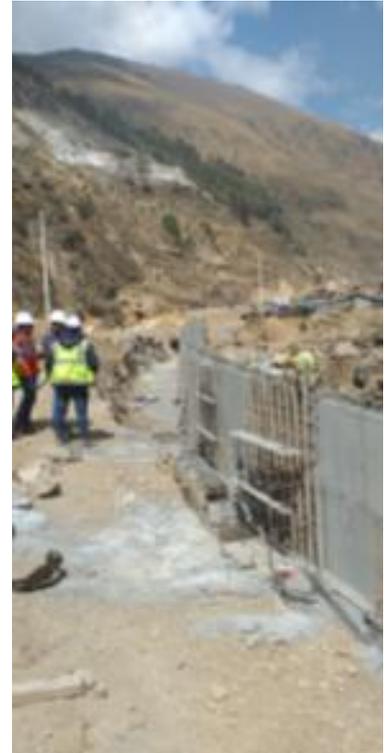
Actividades:PROGRESIVA KM. 21+140
01.01.05 OBRAS COMPLEMENTARIAS
CODIGO: 01.01.05.01 MURO DE CONCRETO ARMADO
CODIGO: 01.01.05.01 06 ACERO DE REFUERZO
CODIGO: 01.01.05.01.05 ENCOFRADO Y DESENCOFRADO**CDescripcion :**

En la progresiva Km. 21+140 se continua con el encofrado y colocación de acero de refuerzo para la construcción de muro de concreto armado. Actualmente se revisa el trabajo realizado en el varios paños donde se iniciara el vaciado de zapatas y elevación. Se utiliza herramientas menores, trabajan: 1 capataz, 12 obreros, 2 vigías
