## BITACORA ELECTRÓNICA DE OBRA

<b>Confirma Bitacora:</b> Si	<b>Nro Informe:</b> 135	<b>Fecha Informe:</b> 28 - 11 - 2022	<b>Nombre De La Obra:</b> Rehabilitación y Mejoramiento de Obra Carretera Lima - Canta - La Viuda- Unish, tramo Canta- Huayllay	<b>Personal Encargado:</b> BORIS WALTER AYLLÓN CARCELÉN		
<b>Foto Bitacora:</b>	<b>Foto Bitacora 2:</b>	<b>Foto Bitacora 3:</b>	<b>Foto Bitacora 4:</b>	<b>Foto Bitacora 5:</b>	<b>Foto Bitacora 6:</b>	
<a href="#">Ver imagen completa</a>	<a href="#">Ver imagen completa</a>	<a href="#">Ver imagen completa</a>	<a href="#">Ver imagen completa</a>	<a href="#">Ver imagen completa</a>	<a href="#">Ver imagen completa</a>

## Panel Fotográfico de la Bitacora de Obras

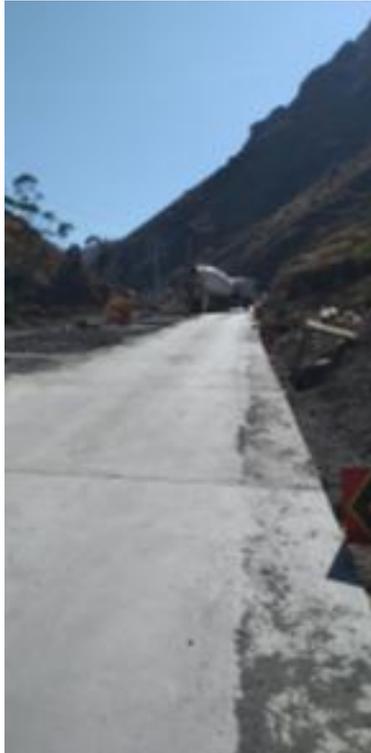
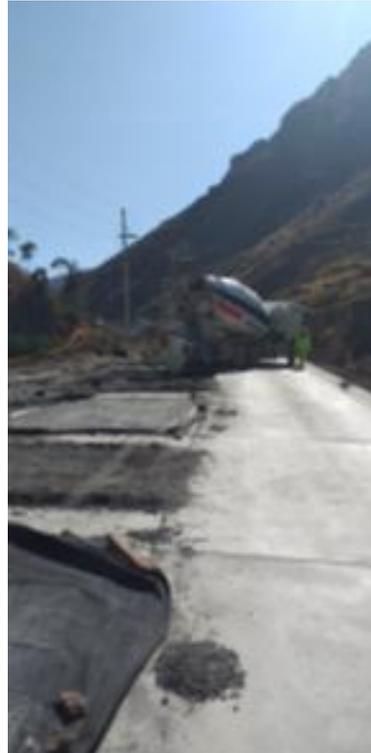
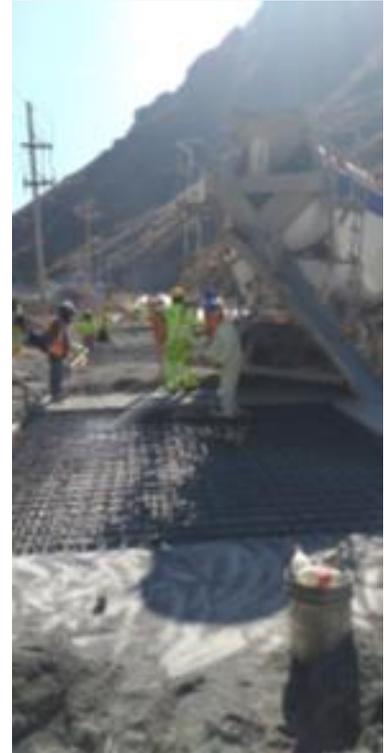
PROGRESIVAS KM. 16+080 AL KM. 16+120

En las progresivas Km. 16+080 al Km. 16+120 se ha realizado el encofrado, colocación de acero de refuerzo y actualmente se realiza el vaciado de 2 losas de concreto en el carril izquierdo de la vía. Se utiliza dos camiones mixer, vibradores de concreto y herramientas menores, Trabajan: 1 capataz, 12 obreros, 2 operario de Mixer, 2 vigías

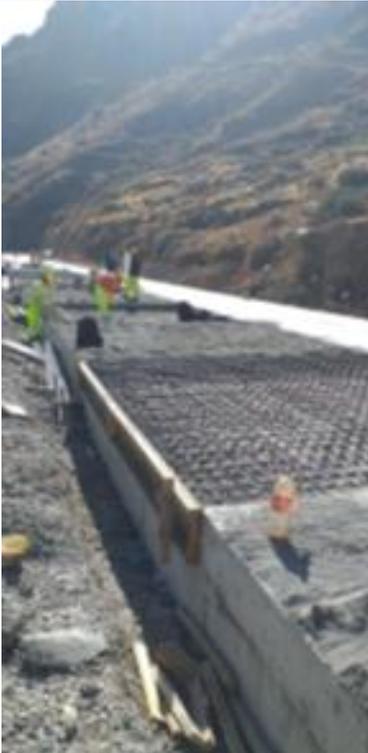
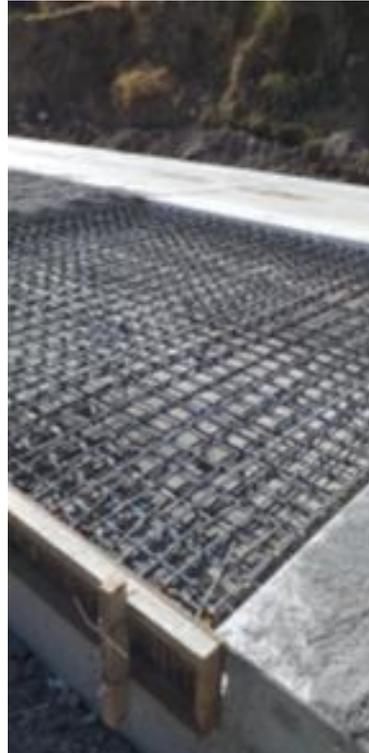
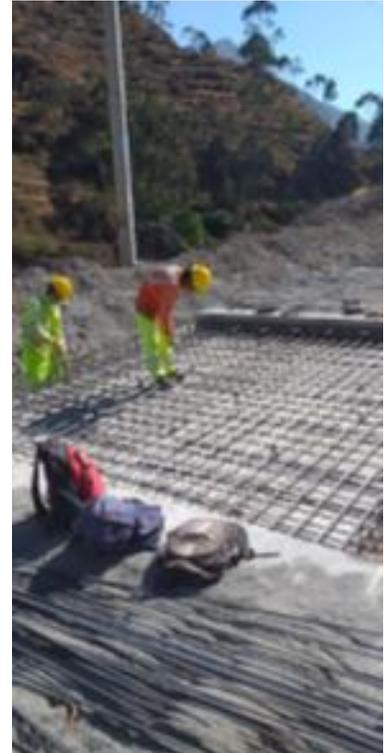
En las progresivas Km. 16+100 al Km. 16+120 se ha realizado el encofrado, y se realiza la colocación de acero de refuerzo, para la construcción de losas de concreto en el carril izquierdo de la vía.

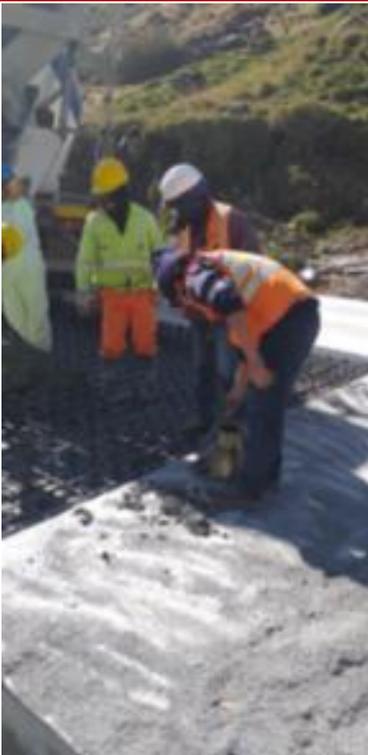
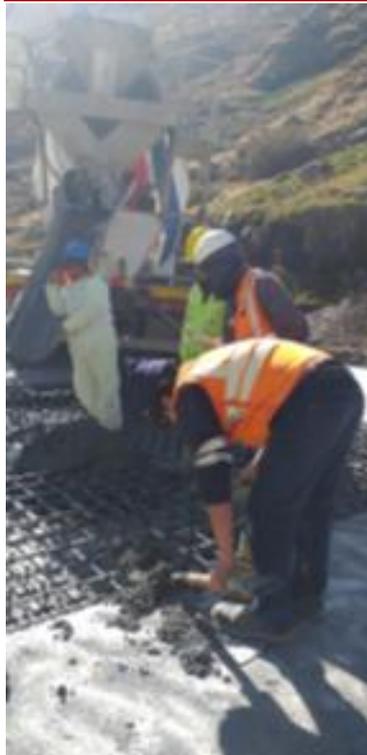
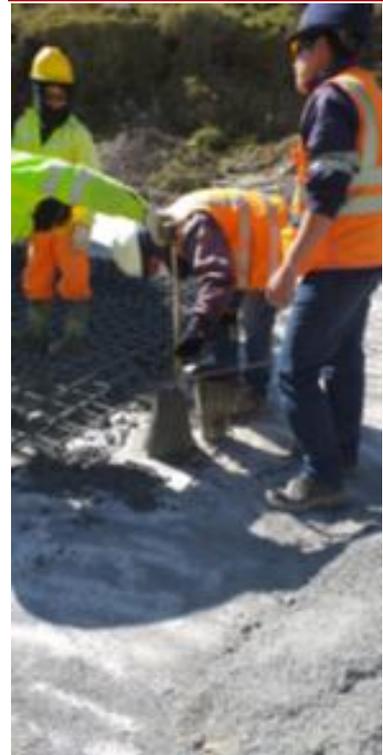
En las progresivas Km. 16+080 al Km. 16+120 se realiza la prueba de asentamiento de la mezcla de concreto para iniciar el vaciado de losa de concreto, trabajan: 1 técnico de la contratista 1 técnico de la supervisión 1 obrero, para la prueba de asentamiento. Se recomendó a la supervisión la toma de muestras de mezcla de concreto en probetas cilíndricas, en campo.

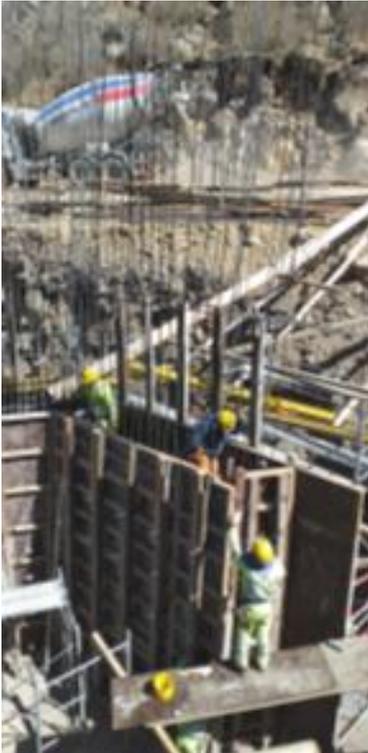
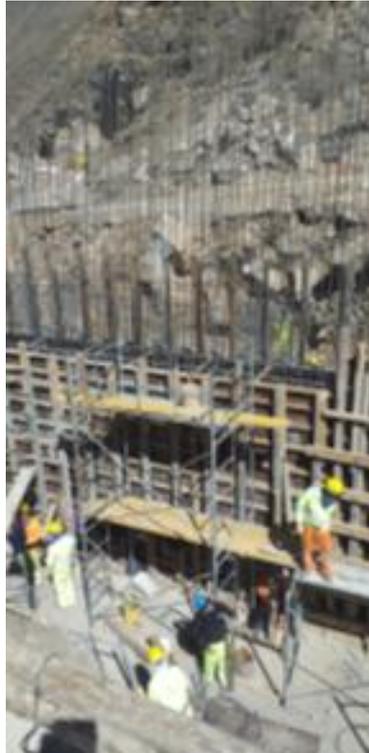
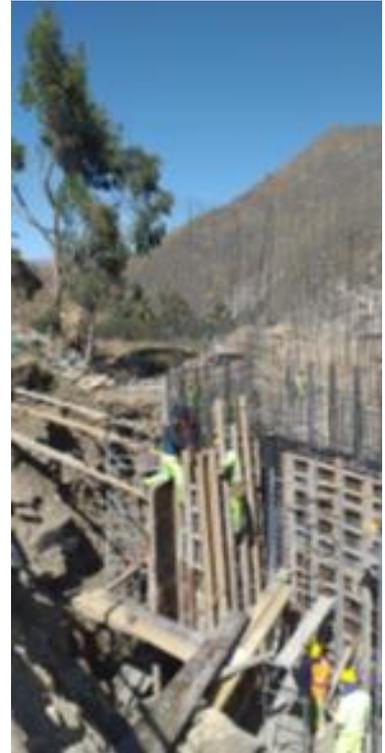
PROGRESIVA KM. 22+940

En la Progresiva Km. 22+940 se realiza el encofrado y colocación de acero de refuerzo de la zapata del estribo izquierdo del pontón. Se utiliza herramientas menores, trabajan: 1 capataz,, 12 obreros, 2 vigías.

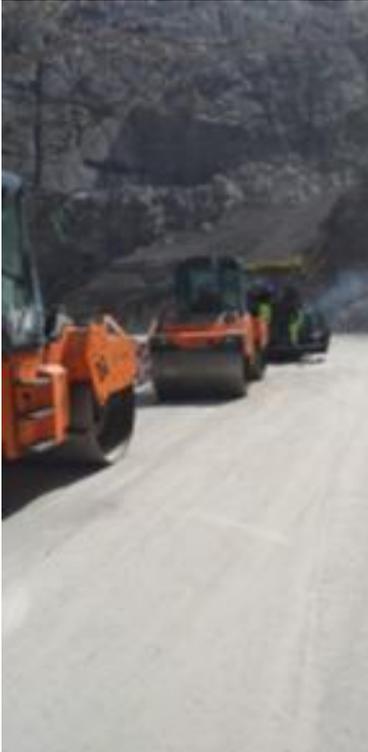
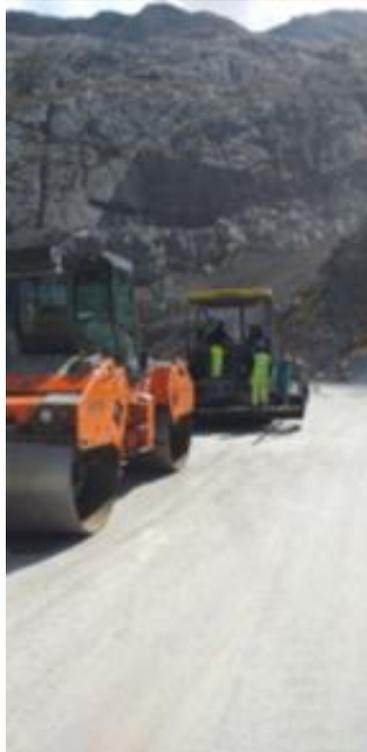
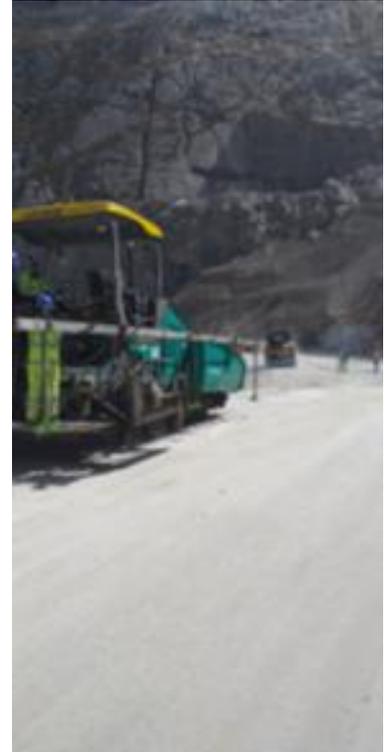
En la progresiva Km. 36+750 se han ubicado los equipos de asfalto como: 1 pavimentadora de asfalto, 2 compactadoras de doble rodillo y 2 compactadoras de ruedas lisas ( tampos) actualmente se limpia el sector donde se reiniciara la colocación de asfalto.

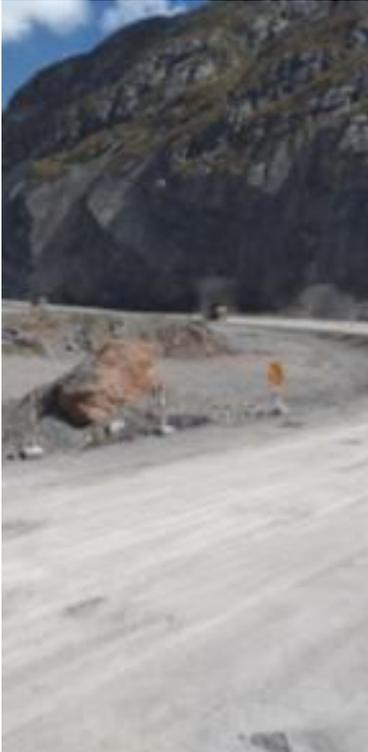
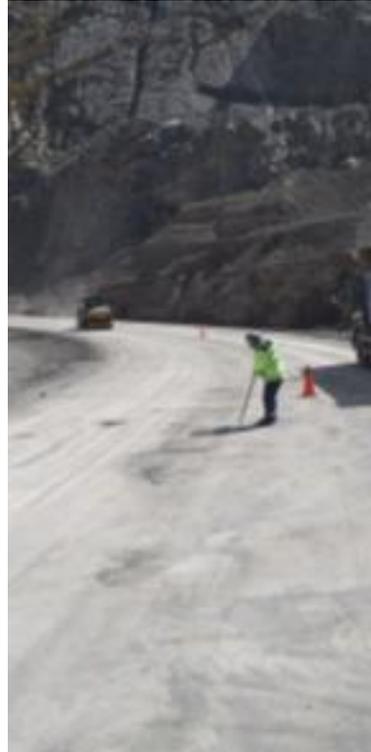
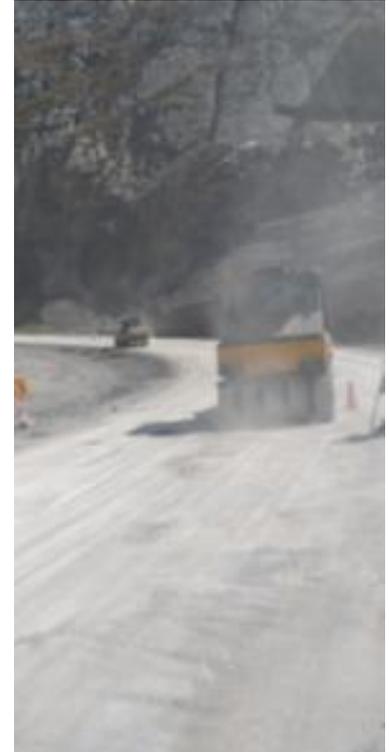
En la progresiva Km. 36+750 al km. 37+500 se realiza la limpieza de los sectores a asfaltar, donde se utiliza 2 compactadoras neumáticas ( tampo), se pasa las compactadoras neumáticas para separar el polvo pegado en la base de la vía. trabajan: 1 capataz, 2 operadores, 6 obreros, 2 vigías.

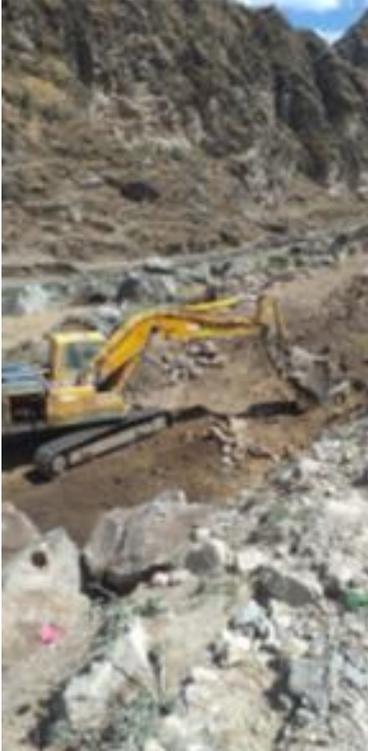
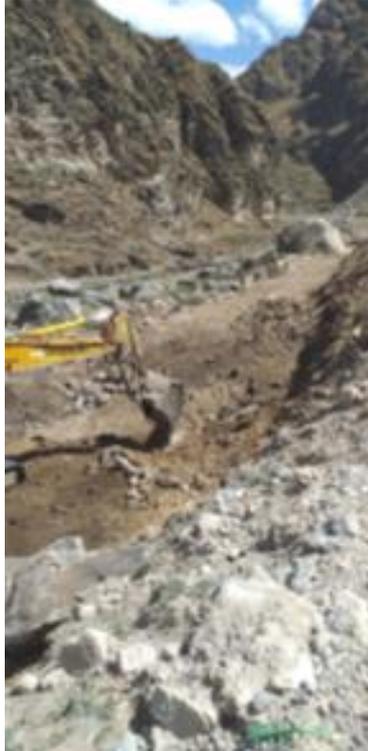
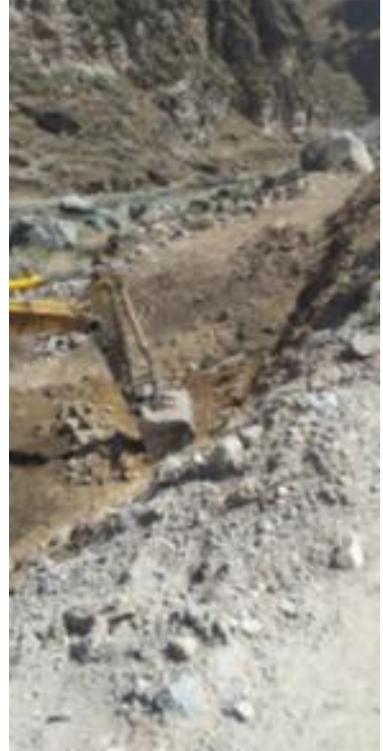
PROGRESIVA KM. 23+700

En las progresivas Km. 23+700 se realiza la excavación en explanaciones en material común, se utiliza una excavadora de oruga, trabajan 1 capataz, 1 operador, 2 obreros, 2 vigias

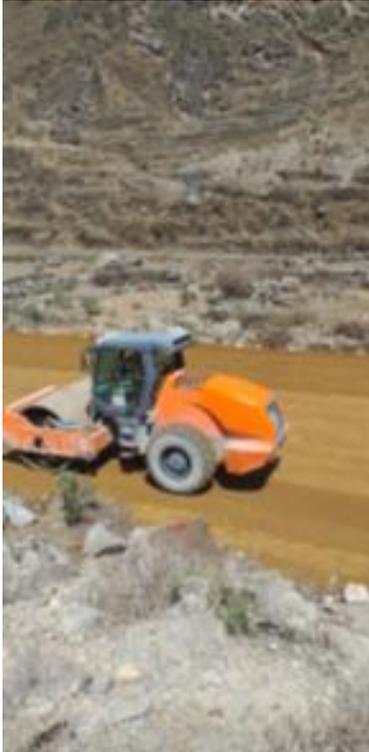
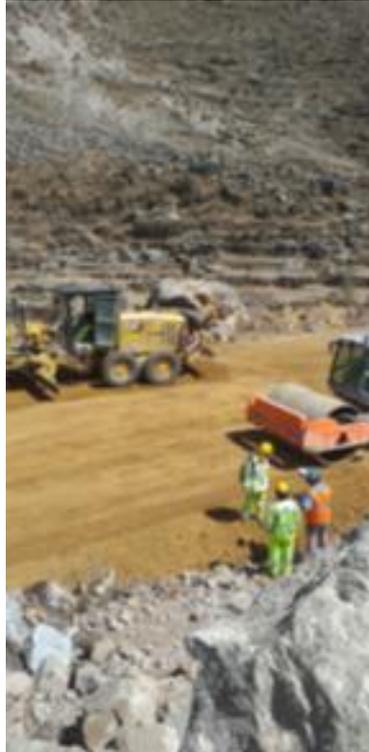
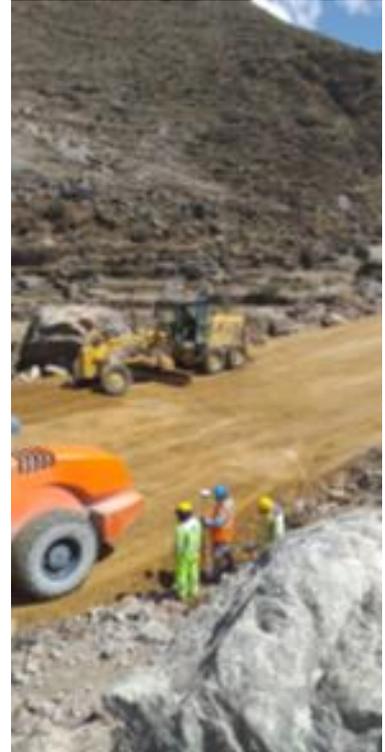
En las progresivas Km. 23+500 al Km. 23+700 se realiza la conformación de terraplenes, se utiliza, 1 motoniveladora, 1 compactadora de rodillo, 1 camión cisterna. trabajo: 1 capataz, 2 operadores, 1 chofer, 2 obreros, 2 vigías

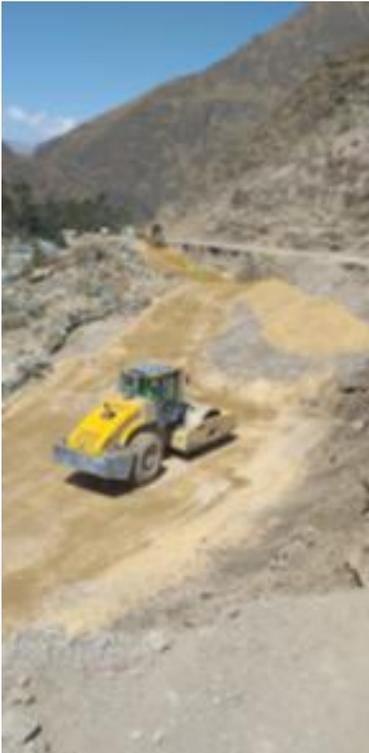
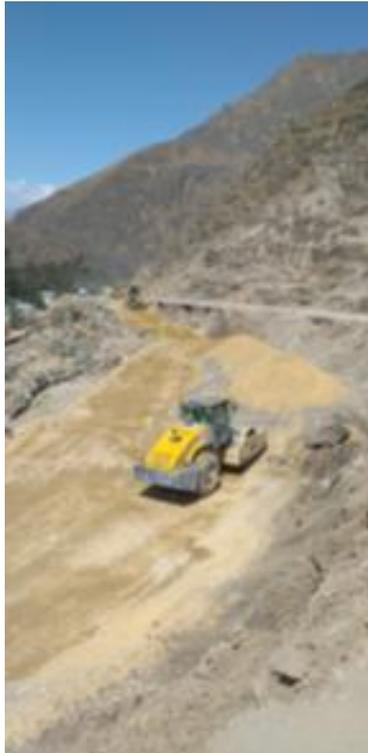
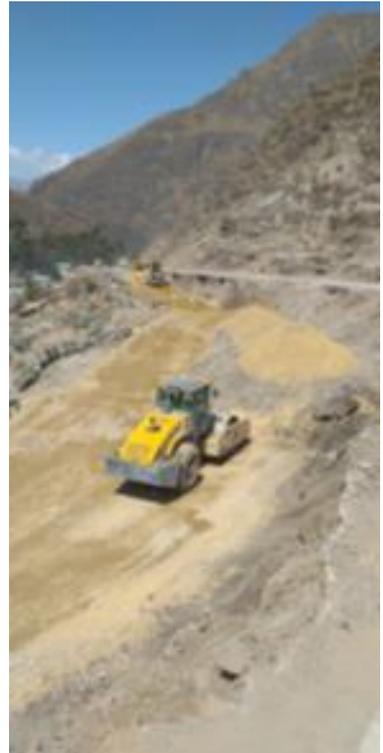
PROGRESIVA KM. 22+660

En las progresivas Km. 22+660 se realizo la excavación en explanaciones en material común y se realiza la conformación del terraplén, donde se utiliza una excavadora de oruga, una motoniveladora, una compactadora de rodillo y un cargador frontal trabaja: 1 capataz, 2 obreros, 4 operadores, 2 vigías

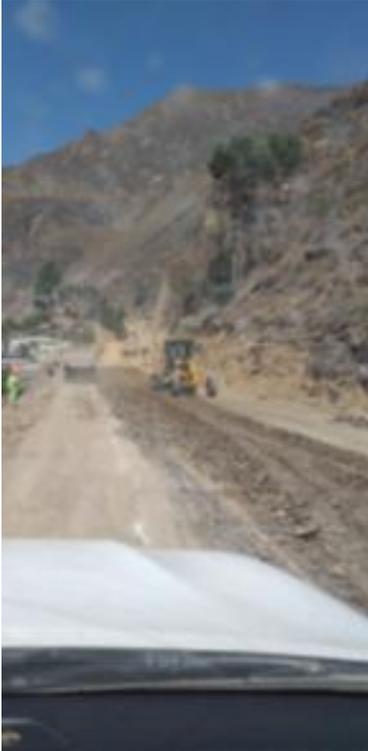
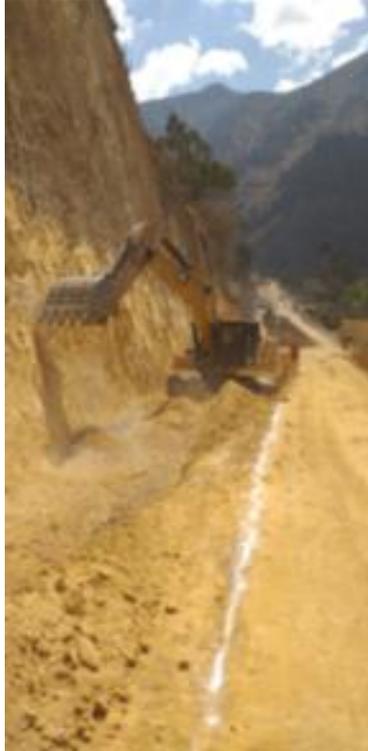
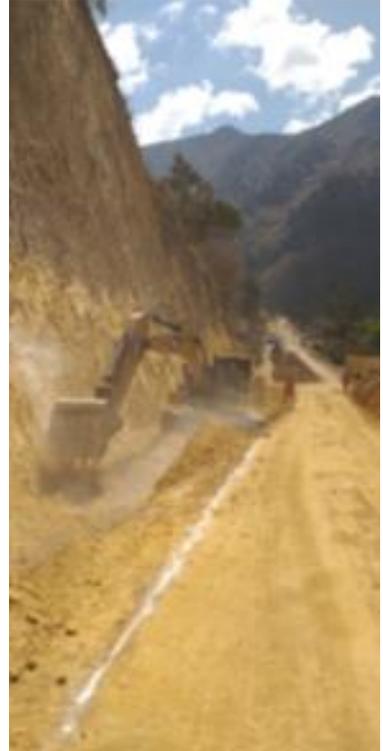
PROGRESIVA KM. 21+920

En las progresivas Km. 21+920 se realiza la excavación en explanaciones en material común , donde se utiliza una excavadora de oruga, trabaja: 1 capataz, 2 obreros, 1 operador, 2 vigías.

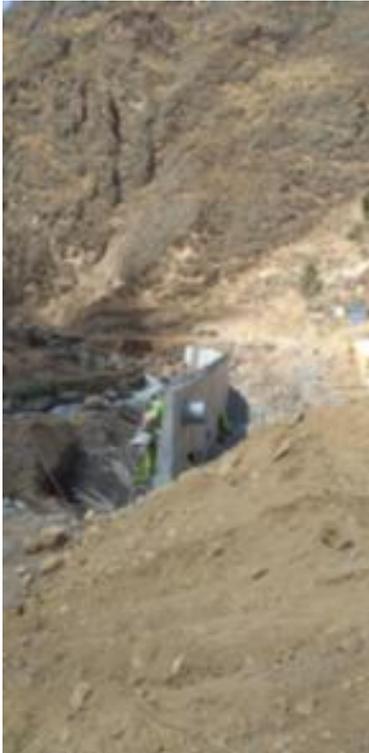
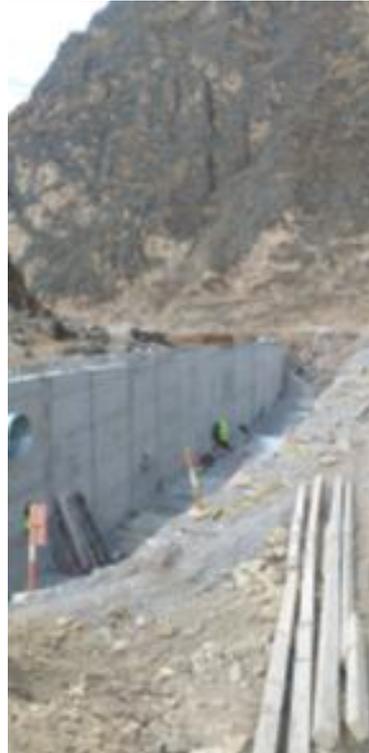
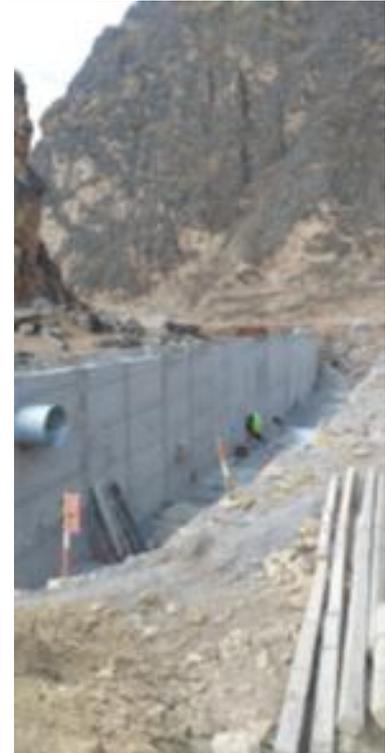
En la progresiva Km. 21+140 se continua con el encofrado y colocación de acero de refuerzo para la construcción de muro de concreto armado. Actualmente se continua con el acero de refuerzo y encofrado de los paños. Se utiliza herramientas menores, trabajan: 1 capataz, 10 obreros, 2 vigias
