BITACORA ELECTRÓNICA DE OBRA

NUMERO DE INFORME No. 0137

OBRA: SALDO DE OBRA: "MEJORAMIENTO, REHABILITACIÓN Y CONSERVACIÓN POR NIVELES DE SERVICIO Y OPERACIÓN DEL CORREDOR VIAL, LIMA – CANTA – HUAYLLAY –DV. COCHAMARCA – EMP.PE 3N" (SALDO DE OBRAS INICIALES (OI) TRAMO 2 CANTA - HUALLAY LONGITUD: 95.2 KMS.

VISITA DE SEGUIMIENTO Y MONITOREO AL TRAMO 2 (OBRAS INICIALES) DESDE KM. 0+000 (POBLADO DE CANTA) HASTA KM, 37+500

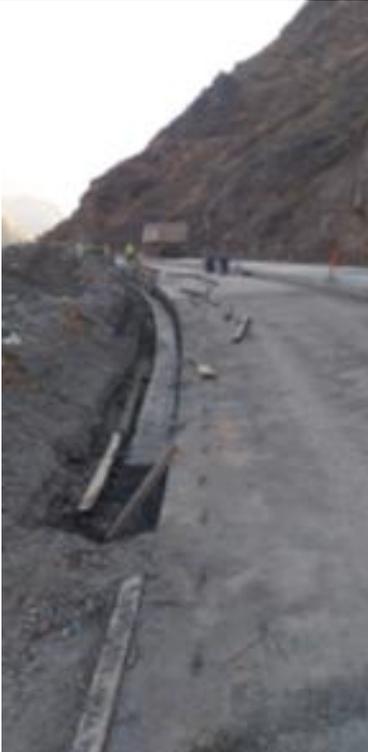
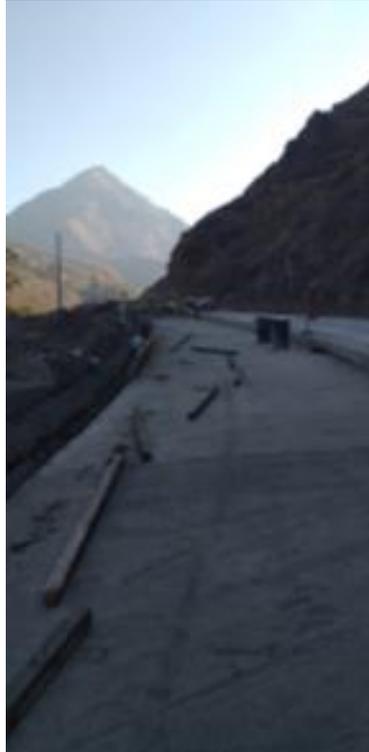
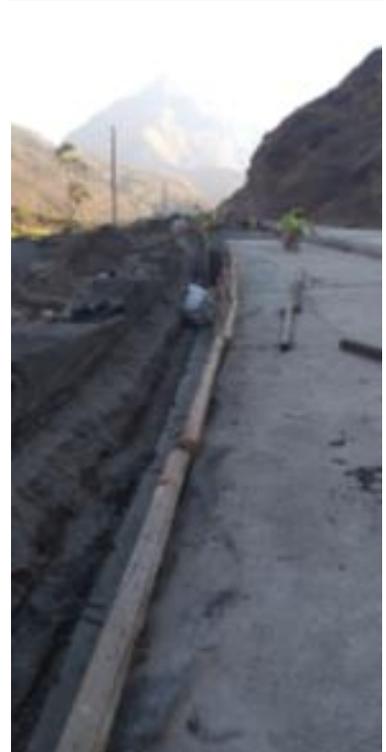
PROGRESIVA KM. 16+040 AL KM. 16+280
01.01.06 OBRAS DE ARTE
CODIGO: 01.01.06.09 ENCOFRADO Y DESENCOFRADO
CODIGO: 01.01.06.10 ACERO DE REFUERZO

En la progresiva Km. 16+040 al Km. 16+280 se realiza el encofrado y la colocación de acero de refuerzo en dentellón (uña) de losa, se utiliza herramientas menores, trabajan 1 capataz, 4 obreros, 2 vigias.

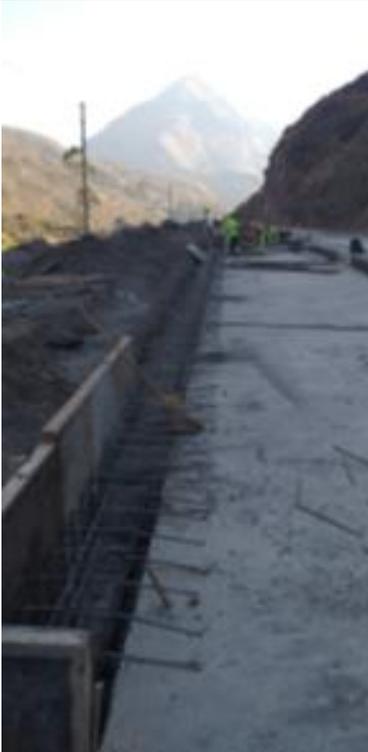
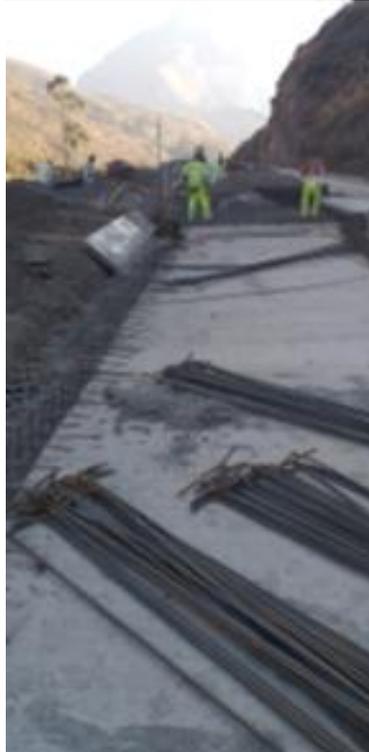
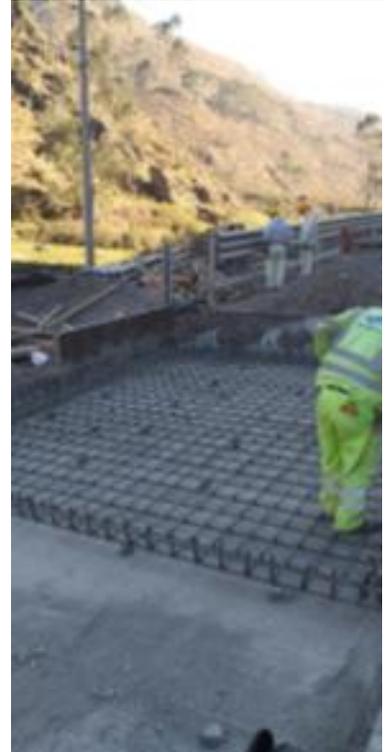
PROGRESIVA KM. 16+280 AL KM. 16+340
01.01.06 OBRAS DE ARTE
CODIGO: 01.01.06.09 ENCOFRADO Y DESENCOFRADO
CODIGO: 01.01.06.10 ACERO DE REFUERZO

En la progresiva Km. 16+280 al Km. 16+340 se realiza el encofrado y la colocación de acero de acero de refuerzo para la construcción de losas de concreto armado. se utiliza herramientas menores, Trabajan: 1 capataz, 6 obreros, 2 vigias.

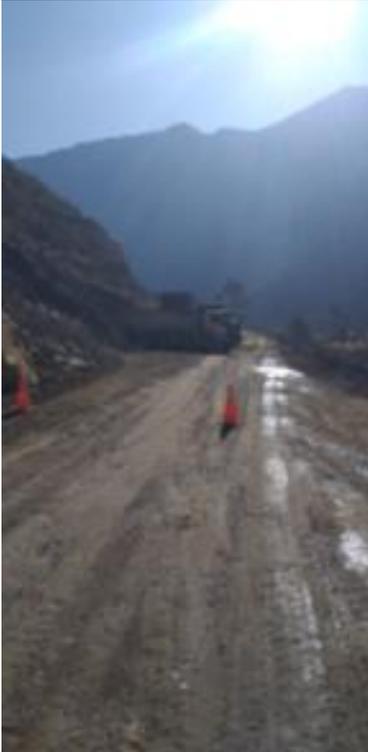
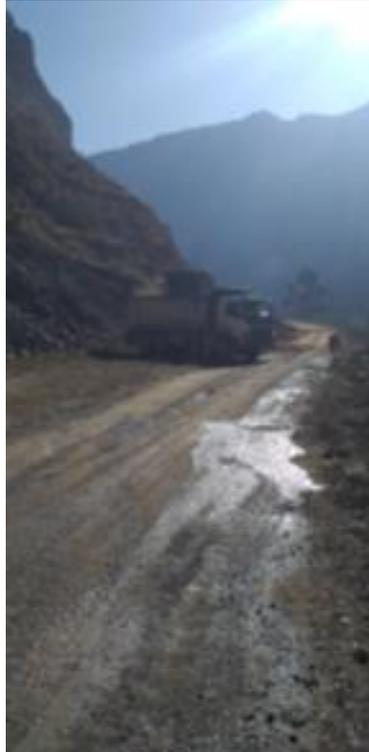
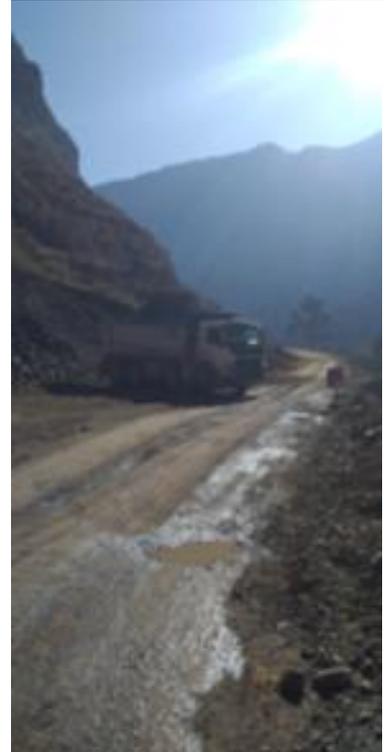
PROGRESIVA KM. 22+340

En la progresiva Km. 22+340 se realiza el transporte de material desechable y excedente hacia el DME del Km. 13+200 , Donde se utiliza un cargador frontal, 4 volquetes , Trabajan: 1 capataz, 4 choferes, 2 vigias.

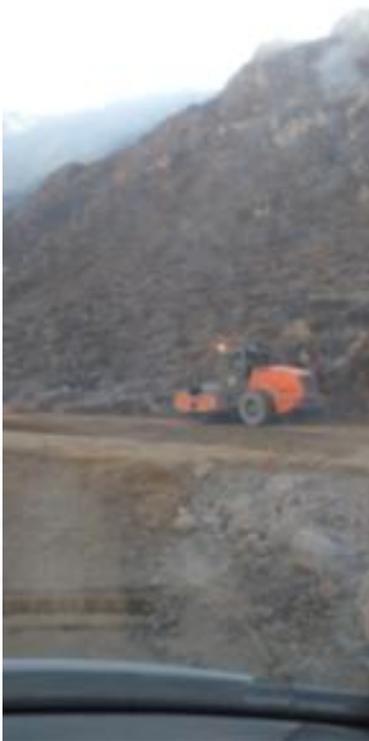
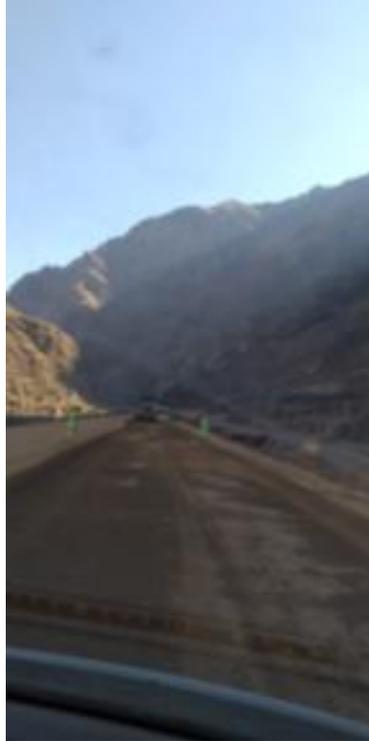
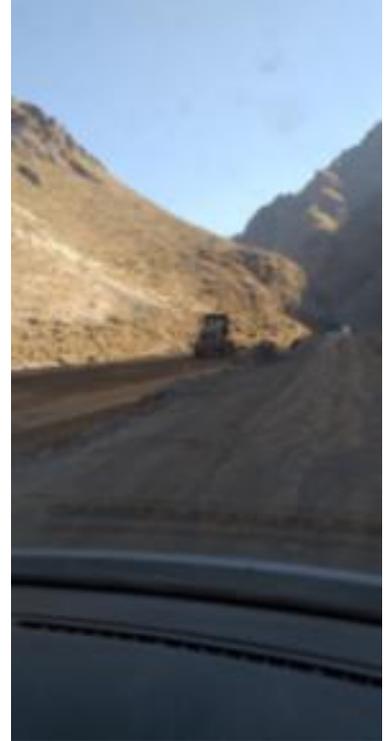
PROGRESIVA KM. 23+440

En las progresivas Km. 23+440 se realiza la excavación en explanaciones en material común, se utiliza una excavadora de oruga, motoniveladora, una compactadora de rodillo, trabajan 1 capataz, 3 operador, 2 obreros, 2 vigias

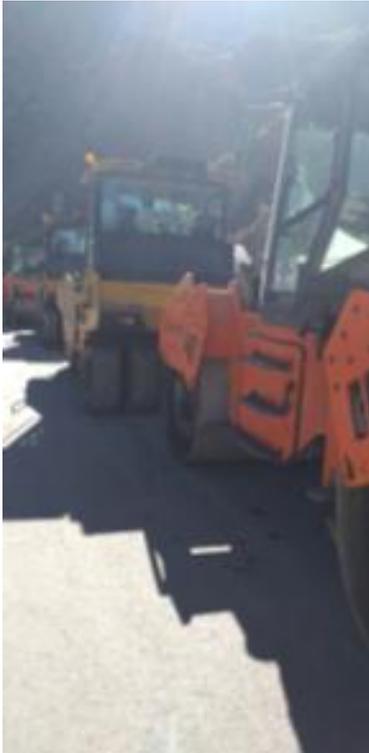
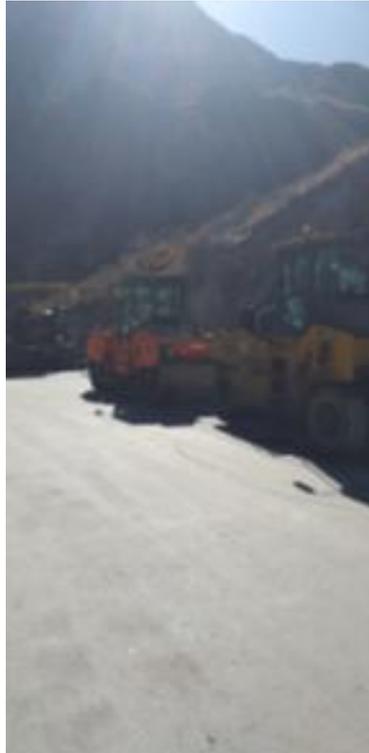
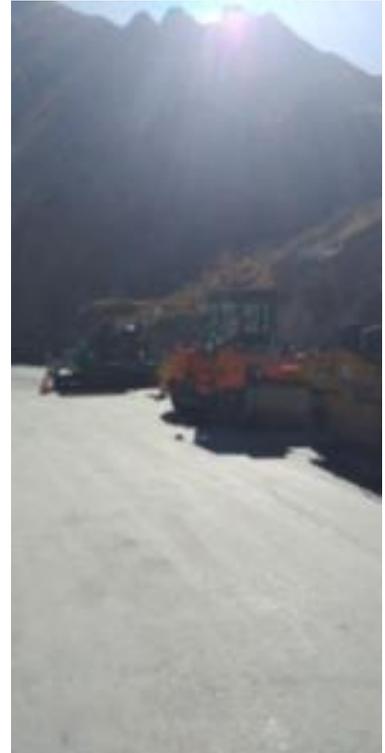
PROGRESIVA KM. 36+750
VISITA DE SEGUIMIENTO Y MONITOREO AL TRAMO 2 (OBRAS INICIALES) :
EQUIPO DE ASFALTADO EN EL SITIO DE LA OBRA

En la progresiva Km. 36+750 se han ubicado los equipos de asfalto como: 1 pavimentadora de asfalto, 2 compactadoras de doble rodillo y 2 compactadoras de ruedas lisas (tampos) actualmente se limpia el sector donde se reiniciara la colocación de asfalto.

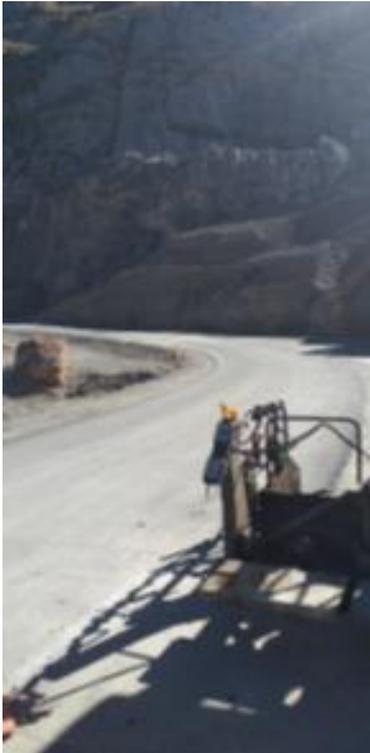
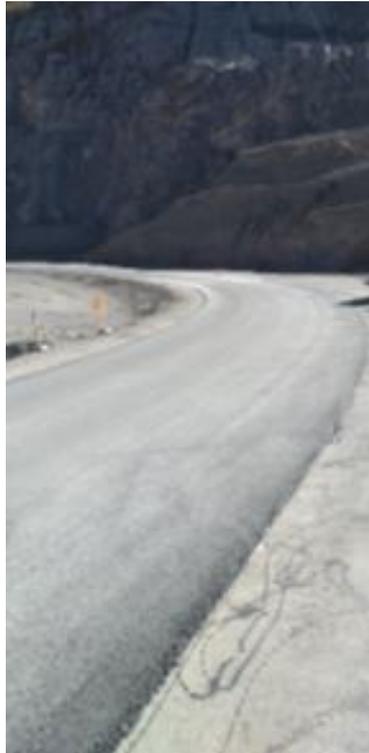
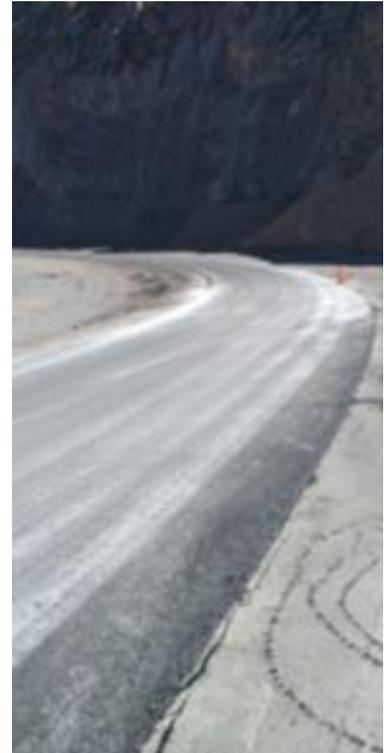
PROGRESIVA KM. 36+765 AL KM. 37+800 LI
VISITA DE SEGUIMIENTO Y MONITOREO AL TRAMO 2 (OBRAS INICIALES) :
VERIFICACION DE ASFALTADO (PRIMERA CAPA) CARRIL IZQUIERDO
01,01.04 PAVIMENTO DE ASFALTO
CODIGO: 01.01.04.02 PAVIMENTO ASFALTICO EN CALIENTE (CANTERA KM
37+100 Y KM 18+600)

En las progresivas Km, 36+765 al Km. 37+800 se realiza visita de seguimiento y monitoreo al tramo 2 de las obras iniciales, donde se verifica que se realizo el día de ayer la pavimentación con concreto asfáltico , en el carril izquierdo de la vía, avanzando de forma progresiva. Se utilizo una pavimentadora, dos compactadoras de doble rodillo, dos tampos (compactador de ruedas lisas) , 11 volquetes y herramientas menores . trabajan: 1 capataz, 5 operadores, 11 choferes, 12 obreros y 2 vigías.

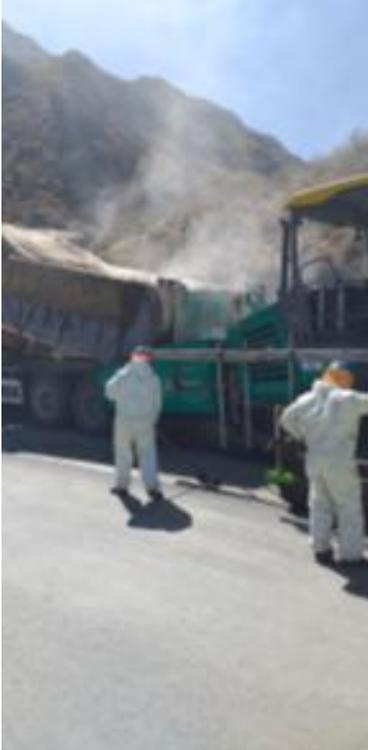
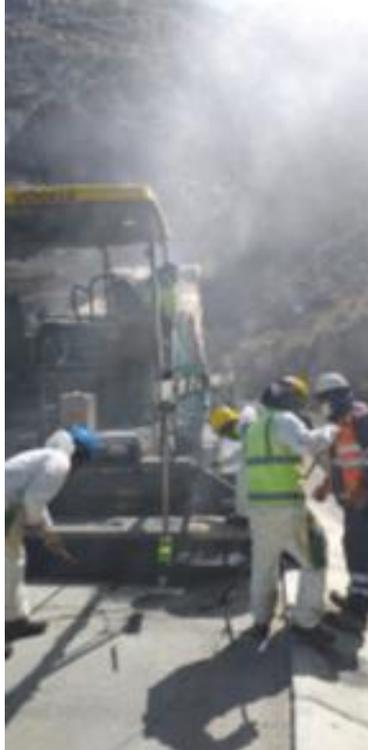
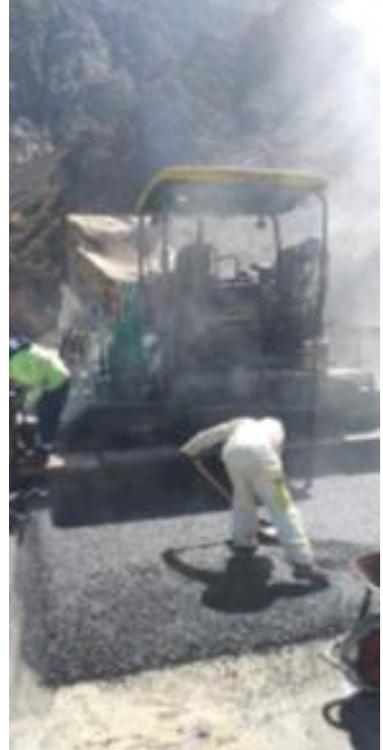
PROGRESIVA KM. 36+765 LD

En las progresivas Km, 36+765 se realiza visita de seguimiento y monitoreo al tramo 2 de las obras iniciales, donde se inicia la pavimentación con concreto asfáltico , en el carril derecho de la vía, avanzando de forma progresiva, Se utiliza una pavimentadora, dos compactadoras de doble rodillo, dos tampos (compactador de ruedas neumáticas lisas) , 11 volquetes y herramientas menores . trabajan: 1 capataz, 5 operadores,11 choferes, 12 obreros, 2 vigías.

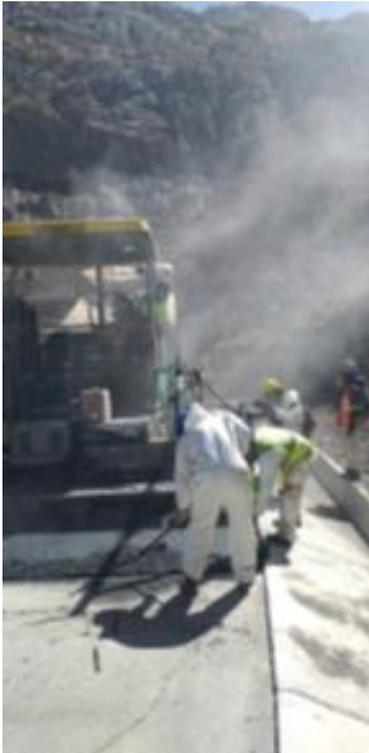
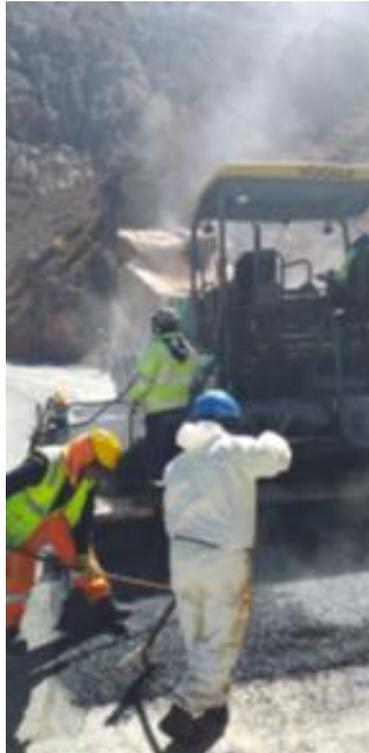
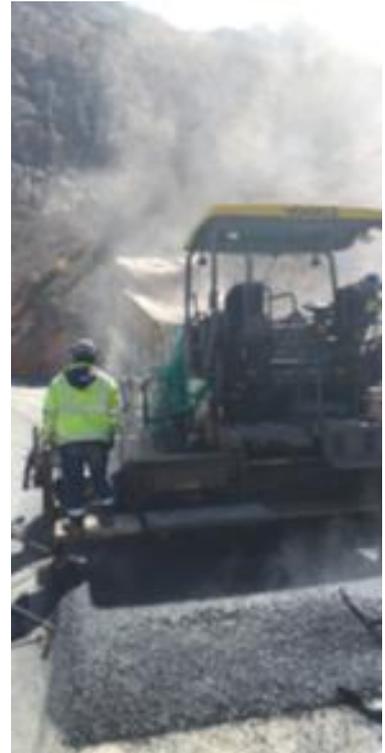
PROGRESIVA KM. 36+765 LD

En las progresivas Km, 36+765 se realiza visita de seguimiento y monitoreo al tramo 2 de las obras iniciales, donde se inicia la colocación de la mezcla asfáltica, en el carril derecho de la vía, se coloca la primera capa de asfalto, Se utiliza una pavimentadora, 2 compactadoras de rodillo, 2 compactadoras de ruedas lisas neumáticas, 11 volquetes. , trabajan: 1 capataz, 5 operadores, 12 obreros, 2 vigias, 11 choferes.

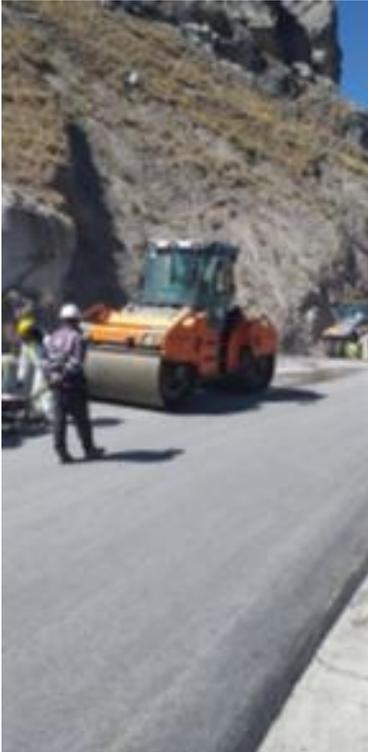
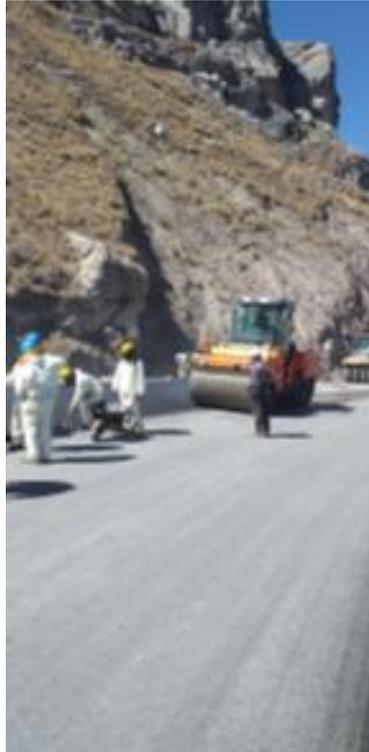
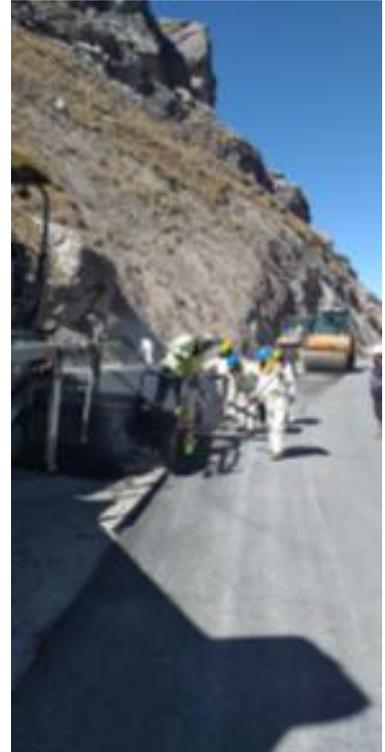
PROGRESIVA KM. 36+750 AL KM. 36+800 LD
VISITA DE SEGUIMIENTO Y MONITOREO AL TRAMO 2 (OBRAS INICIALES) :
COMPACTACION DEL ASFALTADO (PRIMERA CAPA) CARRIL DERECHO
01,01.04 PAVIMENTO DE ASFALTO
CODIGO: 01.01.04.02 PAVIMENTO ASFALTICO EN CALIENTE (CANTERA KM
37+100 Y KM 18+600

En las progresivas Km, 36+750 al Km. 36+900 se realiza visita de seguimiento y monitoreo al tramo 2 de las obras iniciales, donde se realiza la pavimentación con concreto asfáltico , en carril derecho de la vía, avanzando de forma progresiva, Actualmente se esta realizando la compactación del pavimento colocado. se utiliza una pavimentadora, dos compactadora de doble rodillo, dos tampos (compactador de ruedas lisas) ,11 volquetes y herramientas menores . trabajan: 1 capataz, 5 operadores, 11 choferes, 12 obreros, 2 vigías

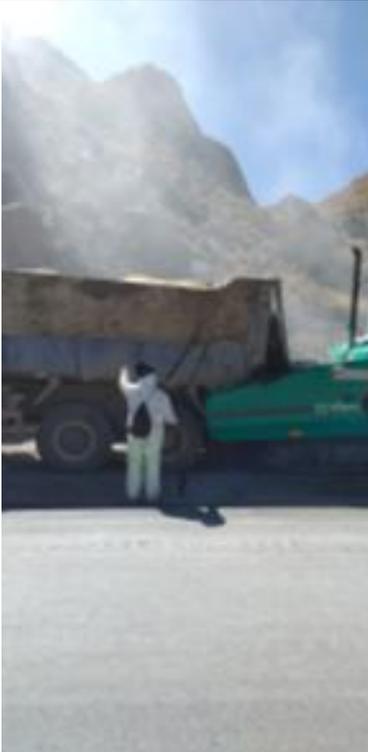
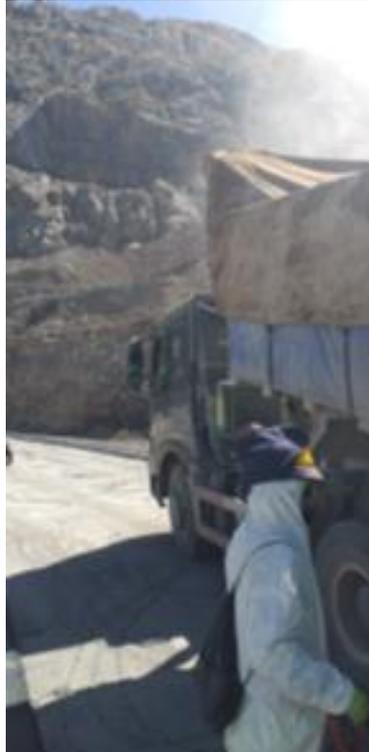
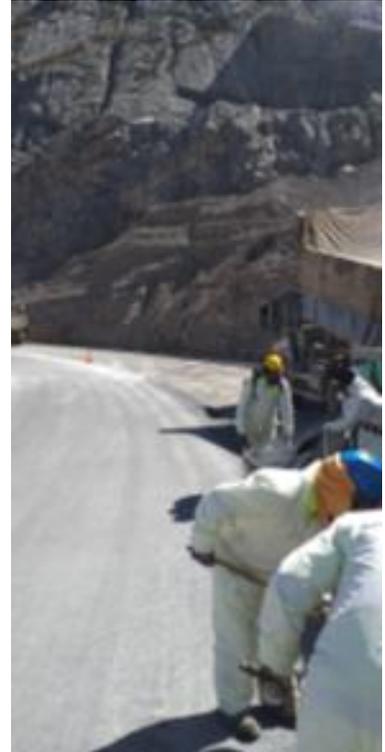
PROGRESIVA KM. 36+800

En la progresiva Km. 36+800 se realiza el transporte de la mezcla asfáltica desde la planta de asfalto hasta el sitio de asfaltado , donde se utiliza 11 volquetes, trabajan 11 choferes.

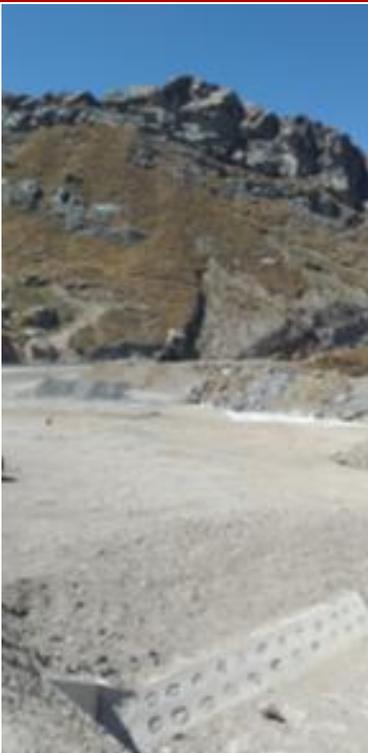
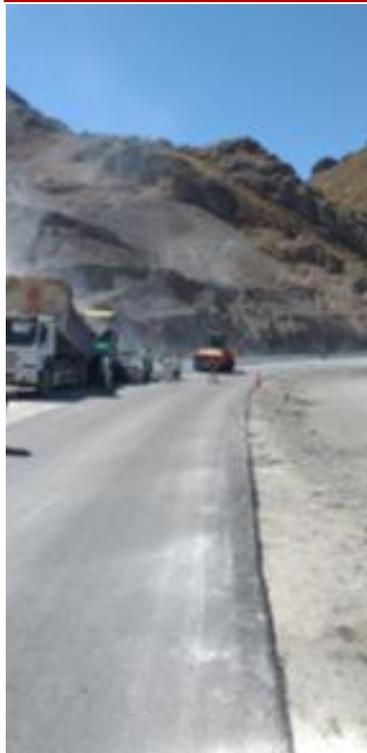
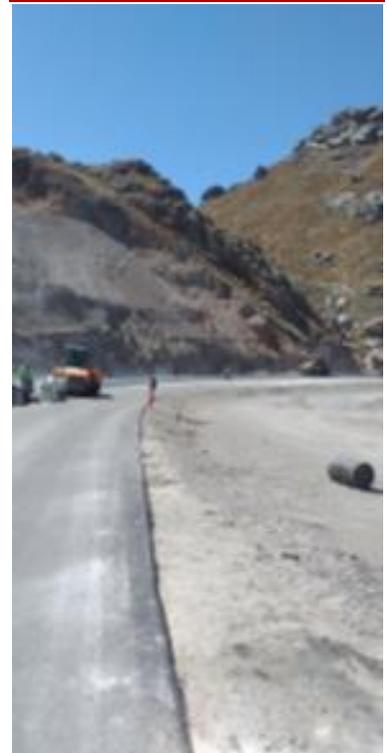
PROGRESIVA KM. 36+750 A KM. 36+900

En las progresivas Km, 36+750 al Km. 36+900 se realiza visita de seguimiento y monitoreo al tramo 2 de las obras iniciales, donde se realiza la pavimentación con concreto asfáltico, en carril derecho de la vía, avanzando de forma progresiva. Actualmente se está realizando la compactación del pavimento colocado. Se utiliza una pavimentadora, dos compactadoras de doble rodillo, dos tampos (compactador de ruedas lisas), 11 volquetes y herramientas menores. Trabajan: 1 capataz, 5 operadores, 11 choferes, 12 obreros, 2 vigías

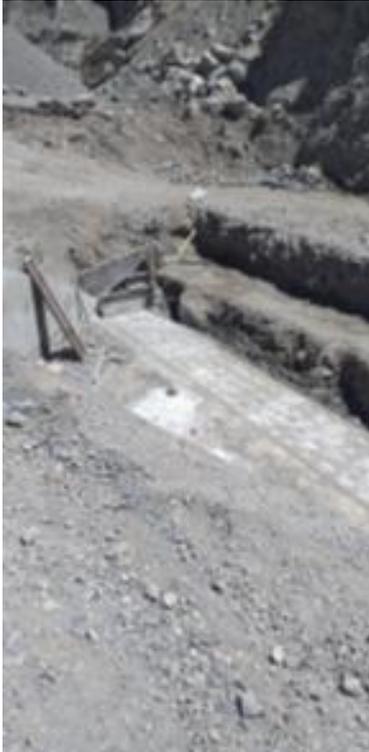
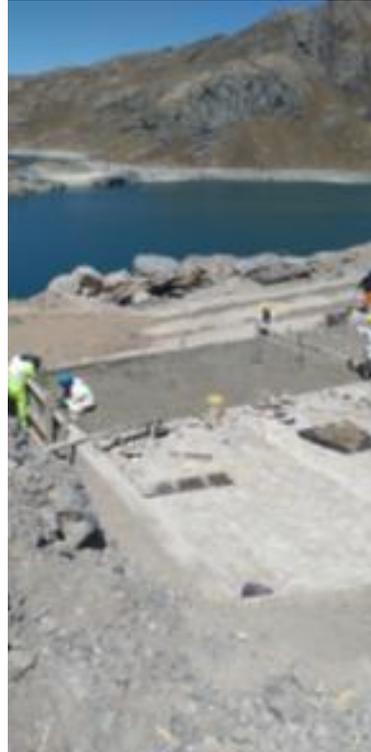
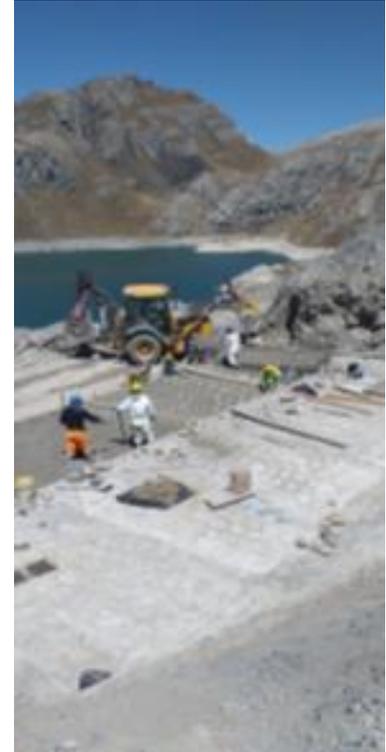
Actividades:PROGRESIVA KM. 37+420
01.01.06 OBRAS DE ARTE
CODIGO: 01.01.06.31 EMBOQUILLADO DE PIEDRA e= 0.20 M.**CDescripcion** :

En la progresiva Km. 37+420 se ha realizado la excavación en el Id de la vía para la construcción de emboquillado y en el lado izquierdo se realiza la construcción de emboquillado de piedra en la salida del cabezal de alcantarilla marco. trabajan: 1 capataz, 12 obreros

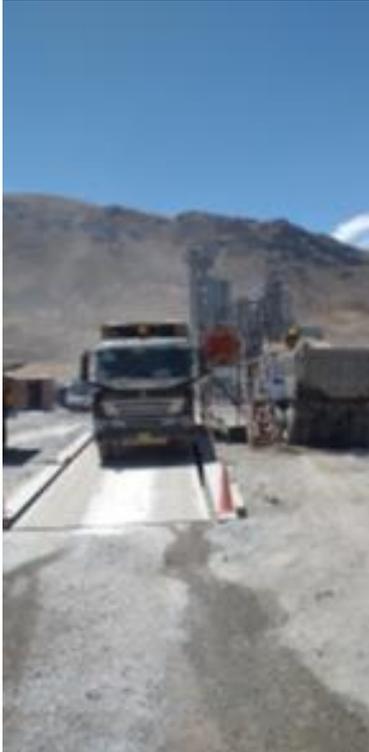
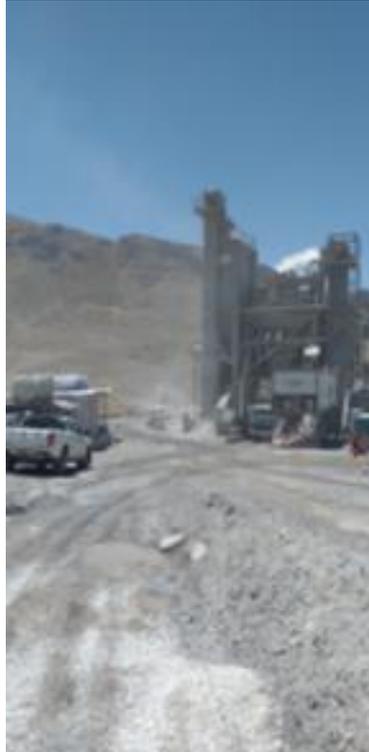
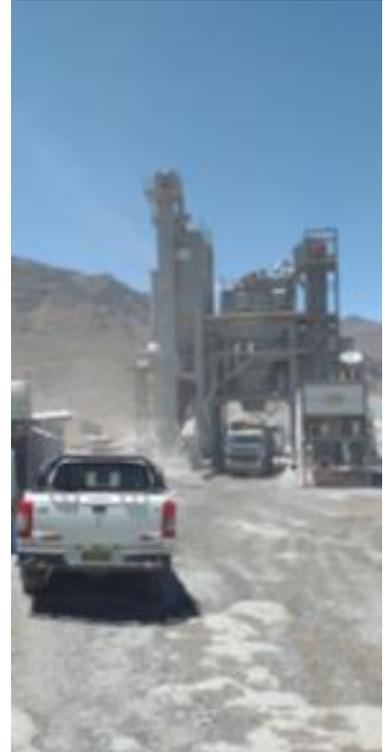
PROGRESIVA KM. 29+700
VISITA DE SEGUIMIENTO Y MONITOREO A LAS AREAS AUXILIARES DEL TRAMO 2 (OBRAS INICIALES): PLANTA DE ASFALTO

En la progresiva Km. 29+700 Se realiza visita de seguimiento y monitoreo a la planta de asfalto, donde se verifica que esta activa , hoy se carga 11 volquetes para el asfaltado en el Km. 37

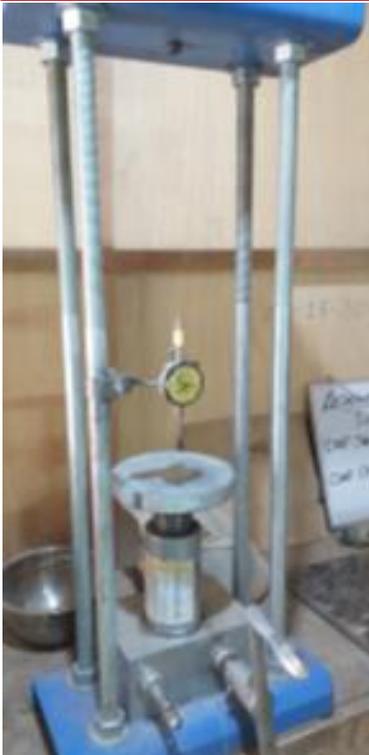
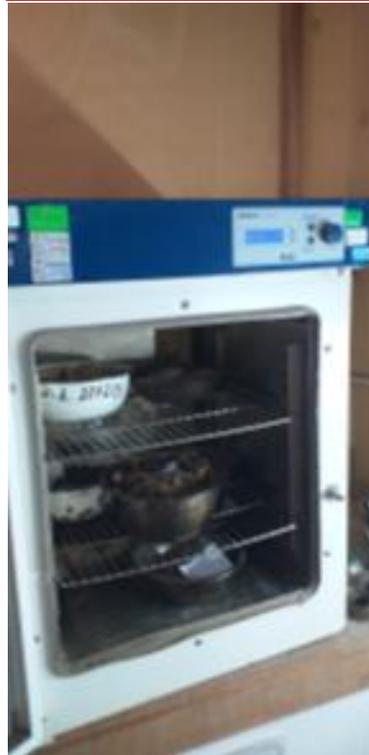
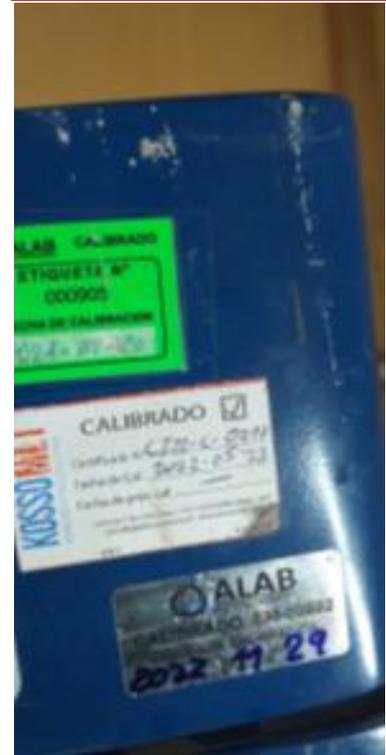
Actividades:PROGRESIVA KM. 21+300
VISITA DE SEGUIMIENTO Y MONITOREO A LAS AREAS AUXILIARES DEL TRAMO 2
(OBRAS INICIALES): LABORATORIO DE LA SUPERVISIÓN (CULLHUAY)**CDescripcion** :

En la progresiva Km. 21+300 Se realiza visita de seguimiento y monitoreo a los equipos del laboratorio de la Supervisión, donde se verifica que la mayoría de los equipos de laboratorio de suelos y pavimentos han sido calibrados hasta el mes de mayo 2023.

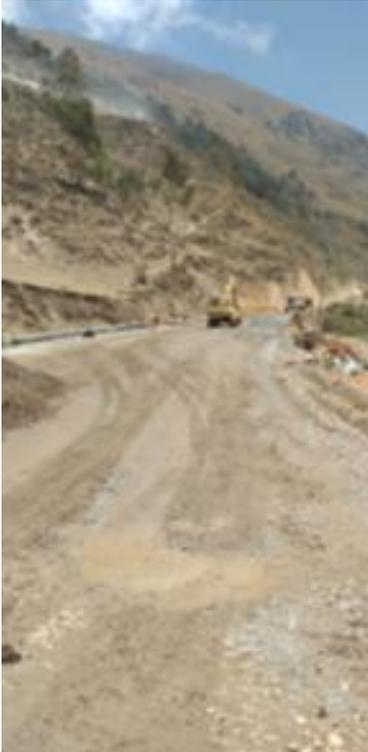
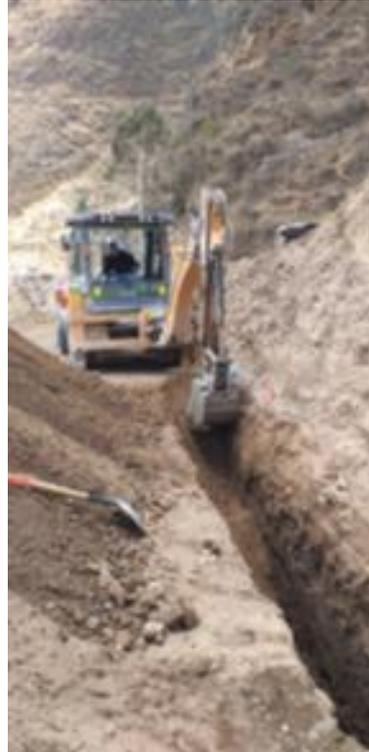
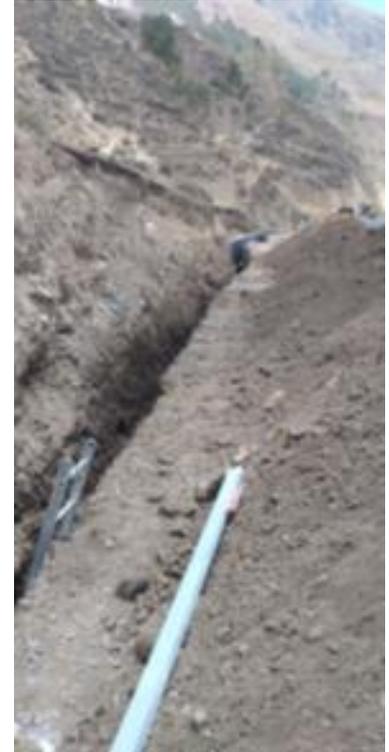
Actividades:PROGRESIVA KM. 21+200 a KM. 21+300
01.01.06 OBRAS DE ARTE
CÓDIGO: 01.01.06.18 SUBDRENAJE PROFUNDO (li)**CDescripcion** :

En la progresiva Km. 21+200 a Km. 21+300 se realiza la excavación para la construcción de subdrenaje profundo, se utiliza una retroexcavadora y herramientas menores, Trabajan: 1 capataz, 1 operador, 2 obreros,, 2 vigias.

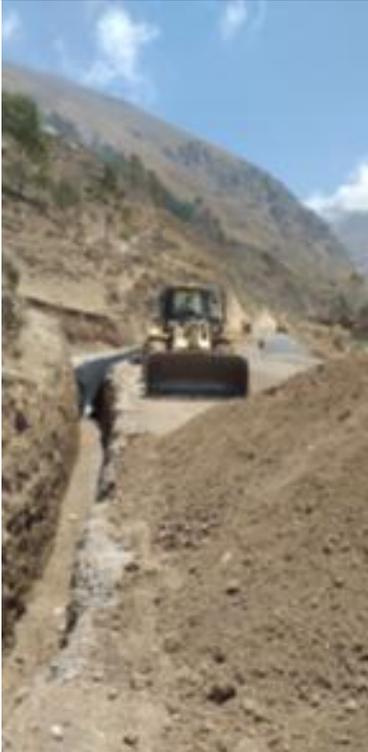
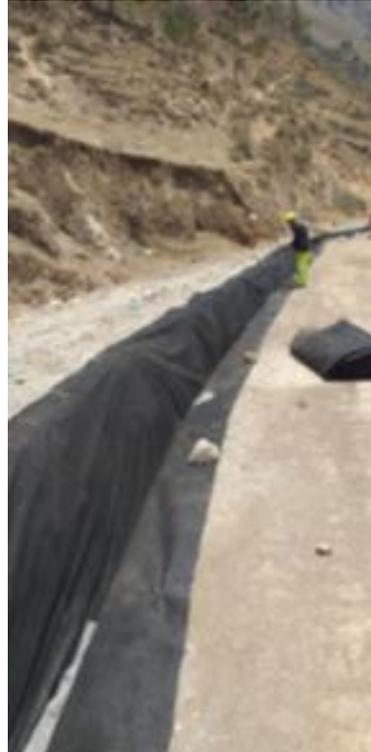
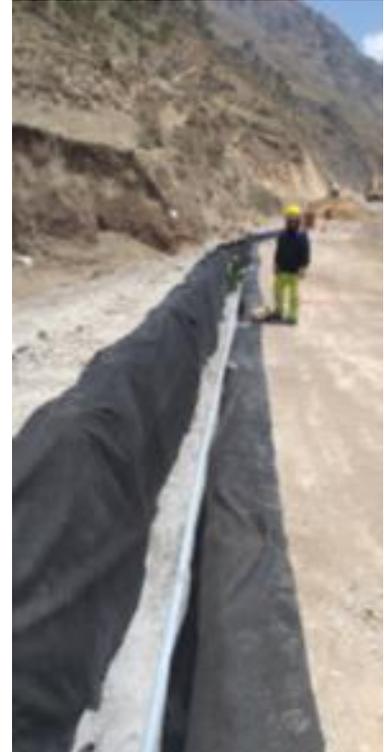
Actividades:PROGRESIVA KM. 21+320 AKM. 21+400
01.01.06. OBRAS DE ARTE
CODIGO : 01.01.06.18 SUBDREN PROFUNDO**CDescripcion** :

En las progresivas Km. 21+320 al Km. 21+400 se realiza la construcción de subdren profundo, donde se realizo la excavación utilizando una excavadora neumática, se ha colocado el relleno de arena y el manto de geotextil para la construcción del subdren profundo. trabajan: 1 capataz, 1 operador, 4 obreros. 2 vigias.
