## BITACORA ELECTRÓNICA DE OBRA

Confirma Bitacora:	Nro Informe:	Fecha Informe:	Nombre De La Obra:	Personal Encargado:
Si	241-2022 - MTC /20.9 -lgm	25 - 11 - 2022	Corredor Vial: Huánuco - La Unión-Huallanca, Dv. Antamina/Emp. PE-3N (Tingo Chico) - Nuevas Flores - Llata - Antamina, Tramo I	LUZMILA GUERRA MOTTA

## Panel Fotográfico de la Bitacora de Obras

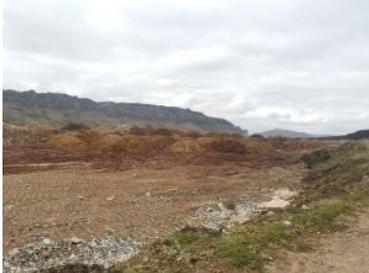
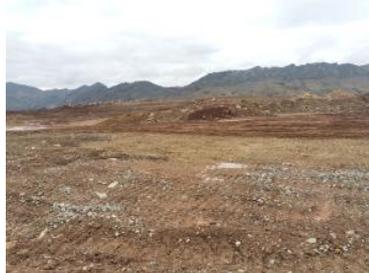
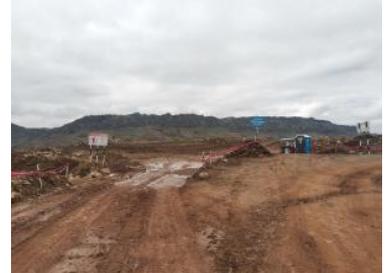
Progresiva: km 52+730C -DME  
900PROTECCIÓN AMBIENTAL  
910PROGRAMA DE ABANDONO DE OBRA

Personal aproximado verificado en campo: Ninguno  
Equipos aproximados verificados en campo: Ninguno  
Siendo aproximadamente las 9.00 am, en el Deposito de Material Excedente no se verifica personal ni maquinaria.  
De la inspección visual el DME aun no habría llegado a su capacidad aprobada.

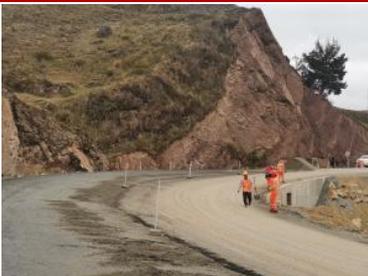
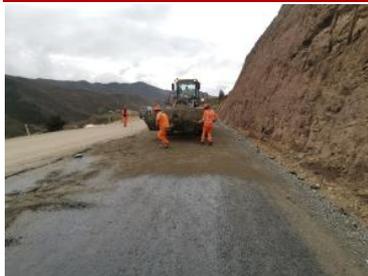
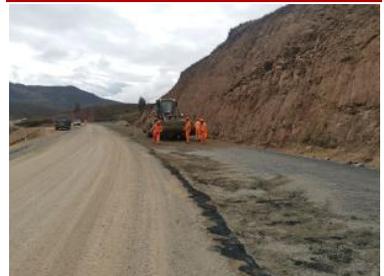
**Actividades:**Progresiva: km 50+500 LI aproximadamente  
400.BPAVIMENTOS FLEXIBLES  
416.AImprimación Asfáltica**CDescripcion** :

Personal aproximado verificado en campo: 1 Capataz, 2 Operario, 7 Ayudante y 2 Vigía. Además de personal profesional.

Equipos aproximados verificados en campo: 1 Cargador Frontal con operador.

Actividades verificadas por personal profesional, técnico y auxiliar del CR20 y del Consorcio HOB. Se sugirió el control adecuado de los procesos constructivos al Consorcio HOB, a fin de garantizar la calidad y durabilidad de la obra. Así como el cumplimiento de los protocolos de seguridad y salud en el trabajo para la actividad y la adecuada disposición de residuos a fin de su posterior transporte.

PERSONAL PROFESIONAL DE CONTRATISTA REFIERE QUE LOS EQUIPOS PARA IMPRIMADO SE ENCUENTRAN EN EL TRAMO II, HECHO QUE ESTARÍA LIMITANDO LOS TRABAJOS PROGRAMADOS EN ESTE FRENTE DE TRABAJO.

Respecto al hecho que el contratista vendría compartiendo equipos esenciales del Tramo I con el tramo II. Se recomienda a través de su despacho las acciones correspondientes en el marco del Contrato de Obra n° 127-2018-MTC/20 y Contrato de Servicios de Consultoría n° 144-2018-MTC/20.2. A fin de evitar mayores dilaciones en el plazo de ejecución de obra. Lo cual se evidenciaría en el panel fotográfico n° 02

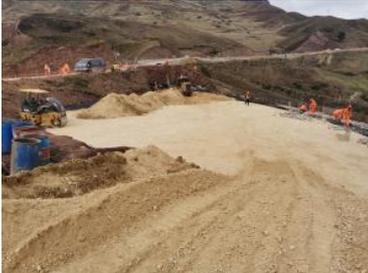
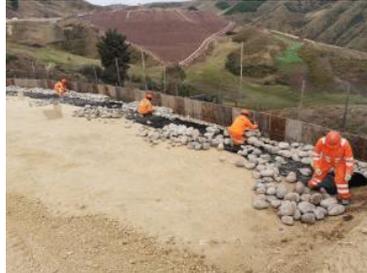
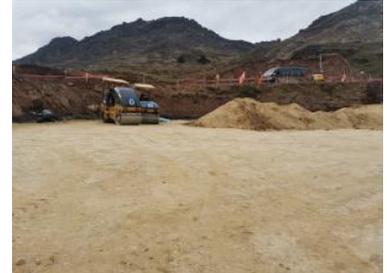
Personal aproximado verificado en campo: 1 Capataz, 4 Operario y 9 Ayudantes  
Equipos aproximados verificados en campo: 1 Cargador Frontal, 2 Rodillo Bermero, con operador.  
Actividades verificadas por personal profesional, técnico y auxiliar del CR20 y del Consorcio HOB. Se sugirió el control adecuado de los procesos constructivos al Consorcio HOB, a fin de garantizar la calidad y durabilidad de la obra. Así como el cumplimiento de los protocolos de seguridad y salud en el trabajo para la actividad y la adecuada disposición de residuos a fin de su posterior transporte.

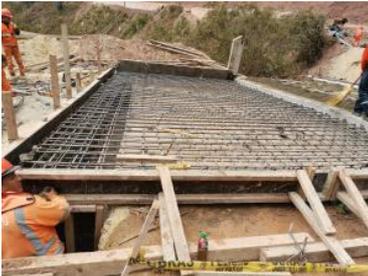
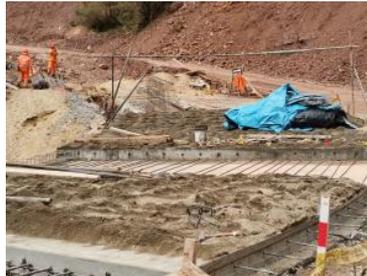
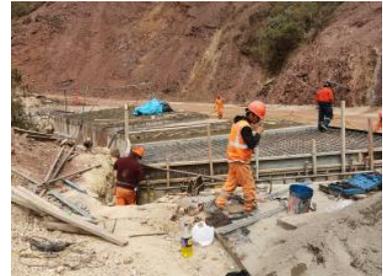
Progresiva: km 36+818.20 al km 36+853.20– Baden  
500 DRENAJE  
503.IEncofrado y desencofrado  
504.AAcero de refuerzo

Personal aproximado verificado en campo: 1 Capataz, 6 Operario y 3 Oficial.  
Equipos aproximados verificados en campo: Ninguno.  
Actividades verificadas por personal profesional, técnico y auxiliar del CR20 y del Consorcio HOB. Se sugirió el control adecuado de los procesos constructivos al Consorcio HOB, a fin de garantizar la calidad y durabilidad de la obra. Así como el cumplimiento de los protocolos de seguridad y salud en el trabajo para la actividad y la adecuada disposición de residuos a fin de su posterior transporte.

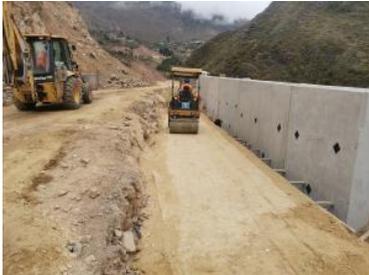
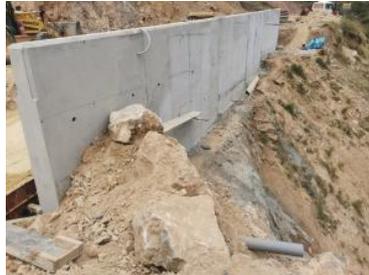
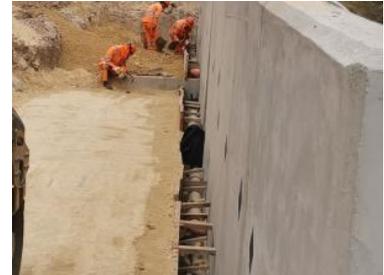
Progresiva: km 43+527.50 al km 43+555.00  
500 DRENAJE  
502.ARelleno para estructuras  
511.A2Geotextil no tejido clase 2  
515.DTubería perforada de pvc-sap, d=6"  
516.AJuntas para muros  
523.AFiltro drenante

Personal aproximado verificado en campo: 1 Capataz y 3 Ayudantes.

Equipos aproximados verificados en campo: 1 retro excavadora y 1 rodillo Bernero con sus respectivos operadores.

Actividades verificadas por personal profesional, técnico y auxiliar del CR20 y del Consorcio HOB. Se sugirió el control adecuado de los procesos constructivos al Consorcio HOB, a fin de garantizar la calidad y durabilidad de la obra. Así como el cumplimiento de los protocolos de seguridad y salud en el trabajo para la actividad y la adecuada disposición de residuos a fin de su posterior transporte.

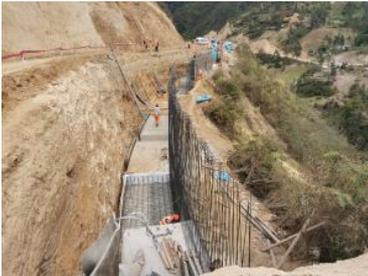
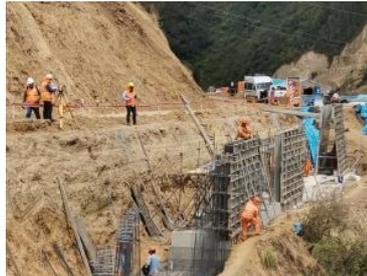
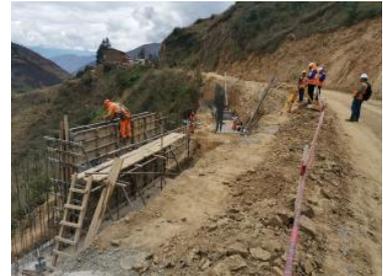
Progresiva: km 28+853.50 al km 28+921.00  
500 DRENAJE  
503.I Encofrado y desencofrado  
504.A Acero de refuerzo

Personal aproximado verificado en campo: 1 Capataz, 6 Operario y 2 Ayudantes.  
Equipos aproximados verificados en campo: Ninguno  
Actividades verificadas por personal profesional, técnico y auxiliar del CR20 y del Consorcio HOB. Se sugirió el control adecuado de los procesos constructivos al Consorcio HOB, a fin de garantizar la calidad y durabilidad de la obra. Así como el cumplimiento de los protocolos de seguridad y salud en el trabajo para la actividad y la adecuada disposición de residuos a fin de su posterior transporte.

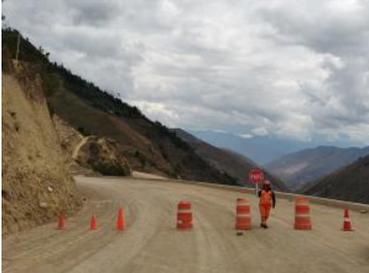
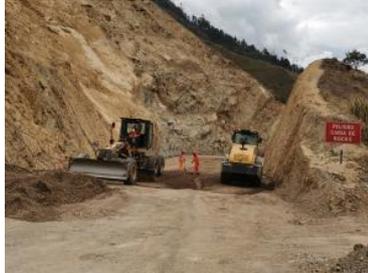
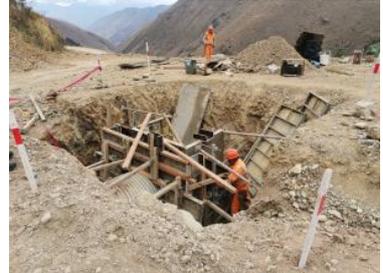
Progresiva: km 21+850 al km 22+900  
200MOVIMIENTO DE TIERRAS  
210.A Perfilado y Compactado de sub-rasante en zonas de corte  
Progresiva: km 22+882 – Alcantarilla TMC  
500 DRENAJE  
503.I Encofrado y desencofrado

Personal aproximado verificado en campo: 1 Capataz, 1 Operario, 1 Oficial, 6 personal de piso y 2 vigía además de personal técnico y auxiliar de control de calidad y Topografía.  
Equipos aproximados verificados en campo: 2 Rodillo, 2 Motoniveladora, 2 Volquetes, 1 Cargador Frontal y 1 Excavadora sobre oruga con sus respectivos operativos.  
Actividades verificadas por personal profesional, técnico y auxiliar del CR20 y del Consorcio HOB. Se sugirió el control adecuado de los procesos constructivos al Consorcio HOB, a fin de garantizar la calidad y durabilidad de la obra. Así como el cumplimiento de los protocolos de seguridad y salud en el trabajo para la actividad y la adecuada disposición de residuos a fin de su posterior transporte.
