## BITACORA ELECTRÓNICA DE OBRA

### REGISTRO DE LA BITACORA Y FOTO DEL CUADERNO DE OBRA

NUMERO DE INFORME No. 0141  
 CONTRATO DE OBRA: No. 103-2019-MTC/ 20 de fecha 24/09/2019  
 EMPRESA CONTRATISTA: CHINA ROAD AND BRIDGE CORPORATION SUCURSAL PERU  
 OBRA: SALDO DE OBRA: "MEJORAMIENTO, REHABILITACIÓN Y CONSERVACIÓN POR NIVELES DE SERVICIO Y OPERACIÓN DEL CORREDOR VIAL, LIMA – CANTA – HUAYLLAY –DV. COCHAMARCA – EMP.PE 3N" ( SALDO DE OBRAS INICIALES ( OI) TRAMO 2 CANTA - HUALLAY LONGITUD: 95.2 KMS.  
 MONTO DE OBRAS INICIALES : 338,725,656.80  
 SUPERVISOR: CONSORCIO CESEL - CAL Y MAYOR  
 CONTRATO DE CONSULTORIA DE OBRA N° 077-2014-MTC/20) ADENDA No. 4 DE FECHA, 24-09-2019  
 VISITA DE SEGUIMIENTO Y MONITOREO A LAS OFICINAS DE LA SUPERVISION Y CONTRATISTA  
 VISITA DE SEGUIMIENTO Y MONITOREO AL TRAMO 2 ( OBRAS INICIALES) DESDE CANTA ( KM. 0+000) AL KM. 93+000 ( SECTOR HUALLAY)  
 VISITA DE CONSTATAION DE MAYORES CANTIDADES DE MANTO GEOTEXTIL TIPO 1 EJECUTADOS HASTA EL MES DE NOVIEMBRE 2022 ( VALORIZACION No. 03)

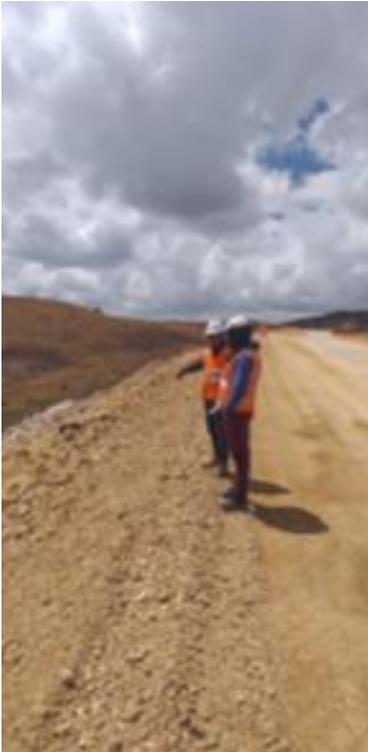
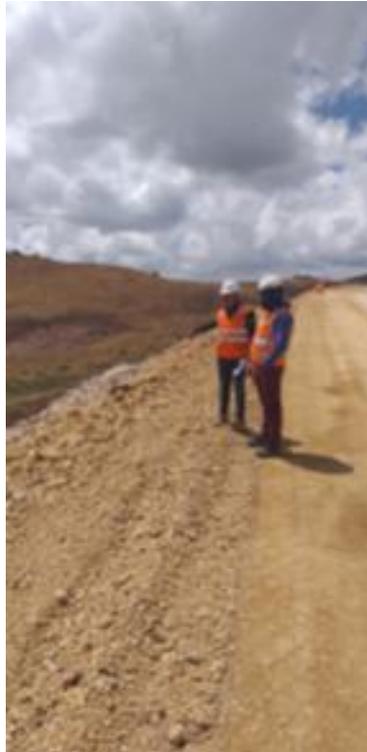
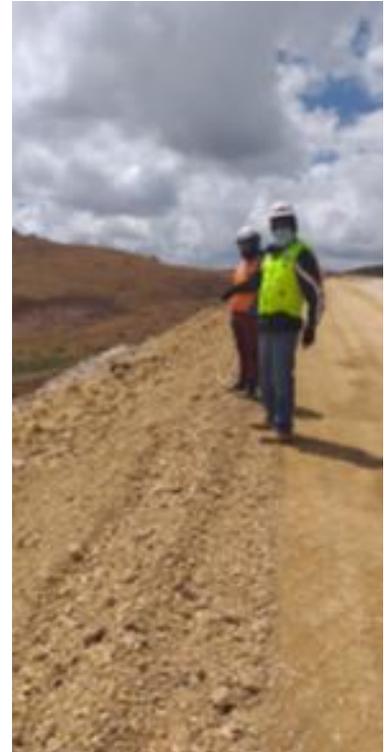
PROGRESIVAS KM. 86+380 AL KM. 86+930 ( SECTOR 15)  
VISITA DE CONSTATAACION DE MAYORES CANTIDADES EN EL TRAMO 2 ( OBRAS INICIALES): GEOTEXTIL TIPO 1 EN PEDRAPLENES ( SECTOR 15) EJECUTADO HASTA NOVIEMBRE 2022

En la Progresiva km. 86+380 al km 86+930 se realiza visita de constatación de mayores cantidades ejecutados hasta el mes de NOVIEMBRE 2022, acompañado por los ingenieros Cesar Torres, especialista en estructuras y obras de arte de la Supervisión y el Ing. Juan Collachagua , especialista en costos y valorizaciones de la Contratista suficientemente autorizados por el Jefe de Supervisión y Residente de la Contratista, respectivamente. Se realiza la visita "durante" al sitio para verificar las mayores cantidades ejecutadas hasta el mes de Noviembre 2022. En este Sector No. 15 se verifica que la plataforma esta a nivel de terraplén y se evidencia que el geotextil No. 1 colocado .Se puede observar parte del manto geotextil colocado en los taludes del pedraplén|

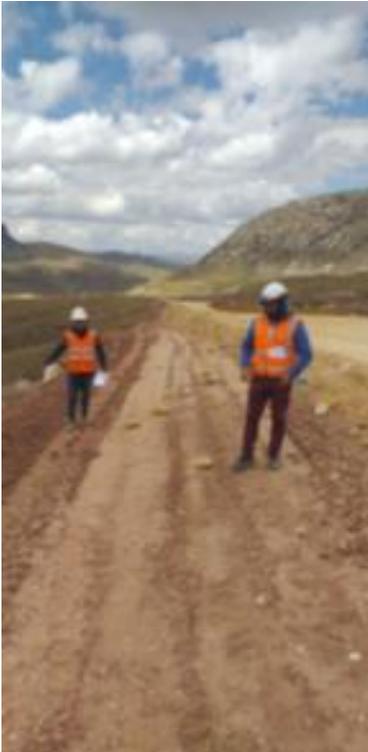
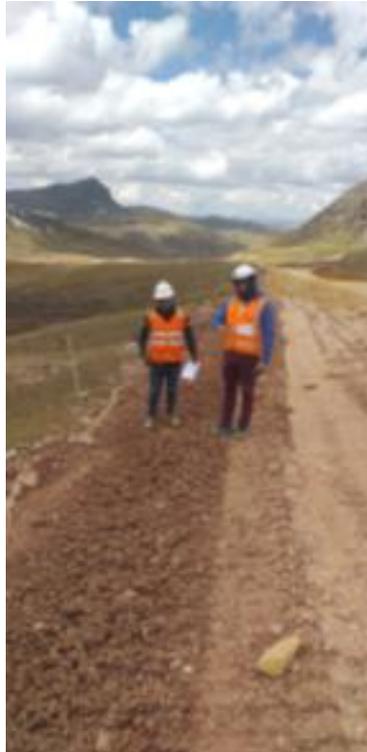
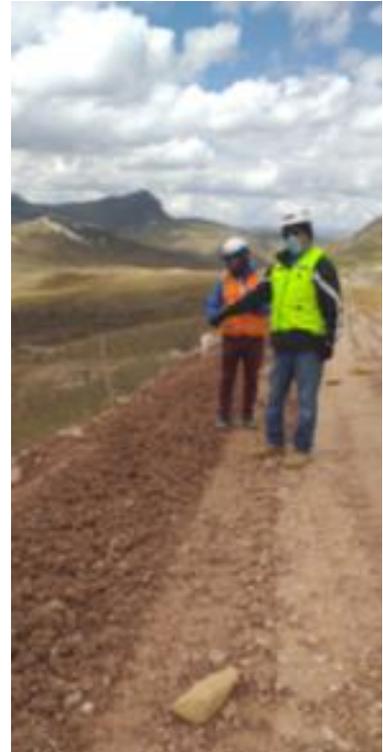
PROGRESIVAS KM. 92+100 AL KM. 92+120 ( SECTOR 20)  
VISITA DE CONSTATAACION DE MAYORES CANTIDADES EN EL TRAMO 2 ( OBRAS INICIALES): GEOTEXTIL TIPO 1 EN PEDRAPLENES ( SECTOR 20) EJECUTADO HASTA NOVIEMBRE 2022

En la Progresiva km. 92+100 al km 92+120 se realiza visita de constatación de mayores cantidades ejecutados hasta el mes de NOVIEMBRE 2022, acompañado por los ingenieros Cesar Torres, especialista en estructuras y obras de arte de la Supervisión y el Ing. Juan Collachagua , especialista en costos y valorizaciones de la Contratista suficientemente autorizados por el Jefe de Supervisión y Residente de la Contratista, respectivamente. Se realiza la visita "durante" al sitio para verificar las mayores cantidades ejecutadas hasta el mes de Noviembre 2022. En este Sector No. 20 se verifica que la plataforma esta a nivel de terraplén y no se evidencia que el geotextil No. 1 colocado .No se puede observar parte del manto geotextil colocado en los taludes del pedraplén, es necesario que la Contratista incluya un panel fotográfico de la ejecución y colocación de Geotextil tipo 1.

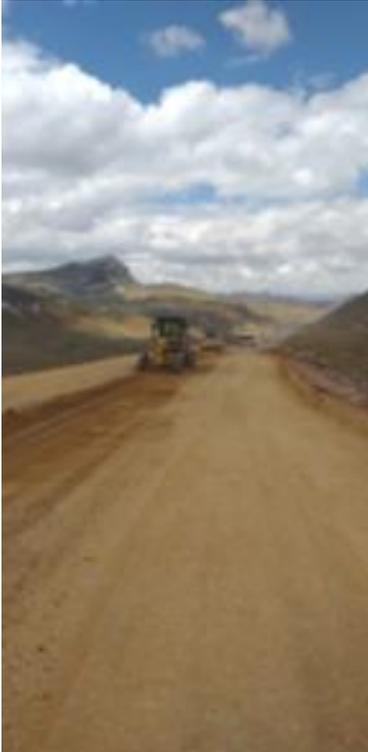
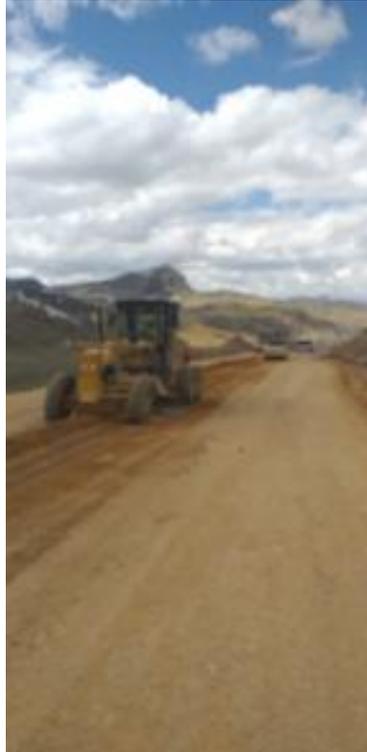
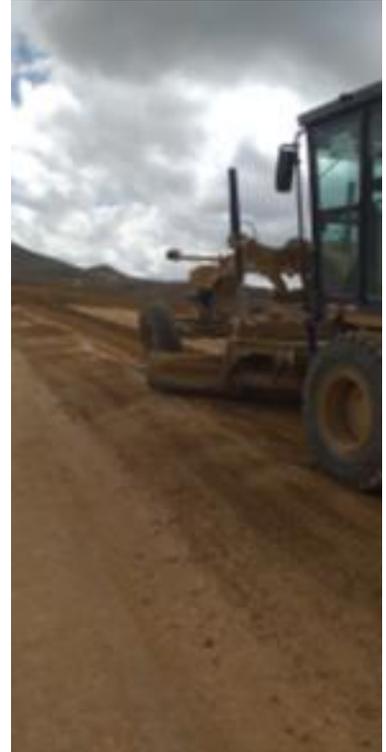
PROGRESIVAS KM. 92+600 AL KM. 92+700  
01.01.02 MOVIMIENTO DE TIERRA  
CODIGO: 01.01.02,08 CONFORMACION DE TERRAPLENES

En las progresivas Km. 92+600 al Km. 92+700 se realiza la conformación de terraplenes, se utiliza, 2 motoniveladora, 2 compactadora de rodillo, 1 camión cisterna. trabajan: 1 capataz, 4 operadores, 1 chofer, 2 obreros, 2 vigías

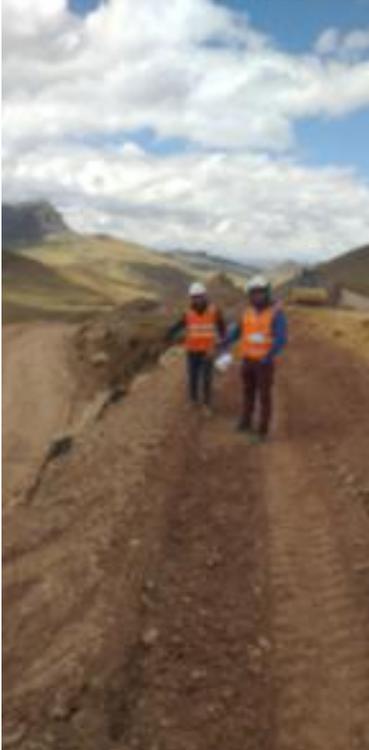
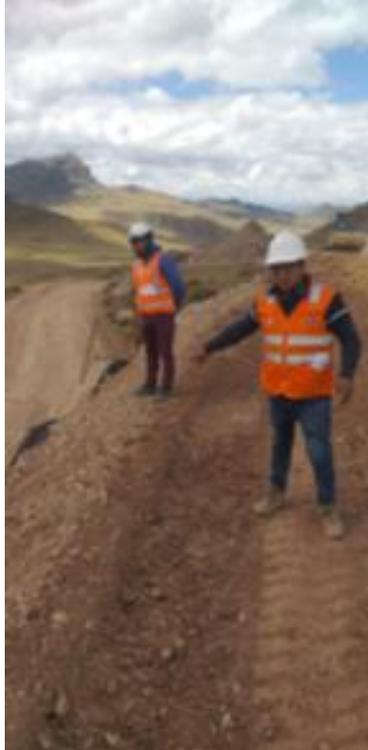
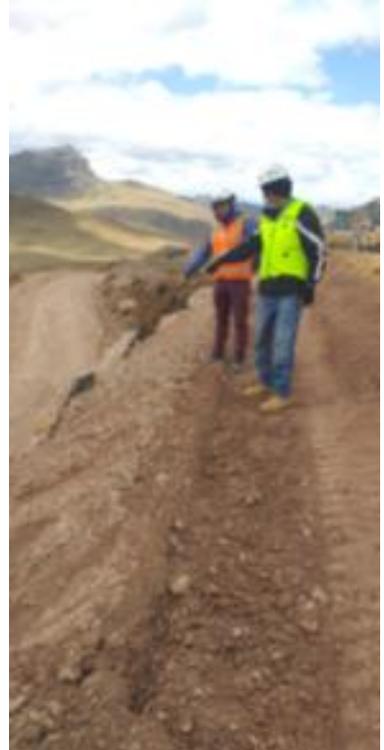
PROGRESIVAS KM. 92+600 AL KM. 92+700 ( SECTOR 22)  
VISITA DE CONSTATAACION DE MAYORES CANTIDADES EN EL TRAMO 2 ( OBRAS INICIALES): GEOTEXTIL TIPO 1 EN PEDRAPLENES ( SECTOR 22) EJECUTADO HASTA NOVIEMBRE 2022

En las Progresivas km. 92+600 al km 92+700 se realiza visita de constatación de mayores cantidades ejecutados hasta el mes de NOVIEMBRE 2022, acompañado por los ingenieros Cesar Torres, especialista en estructuras y obras de arte de la Supervisión y el Ing. Juan Collachagua , especialista en costos y valorizaciones de la Contratista suficientemente autorizados por el Jefe de Supervisión y Residente de la Contratista, respectivamente. Se realiza la visita "durante" al sitio para verificar las mayores cantidades ejecutadas hasta el mes de Noviembre 2022. En este Sector No. 22 se verifica que la plataforma esta a nivel de terraplén y se evidencia que el geotextil No. 1 colocado .Se puede observar parte del manto geotextil colocado en los taludes del pedraplén|

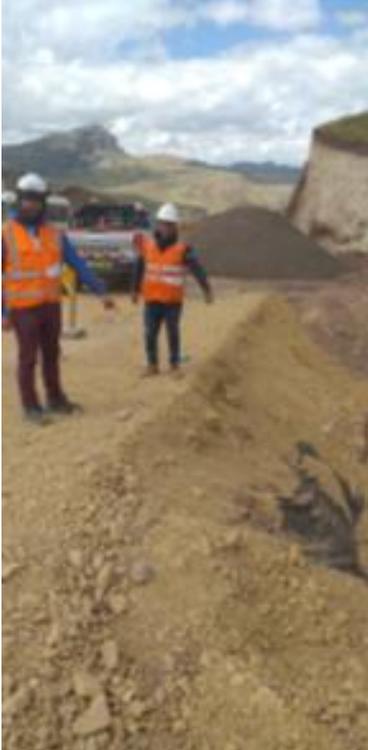
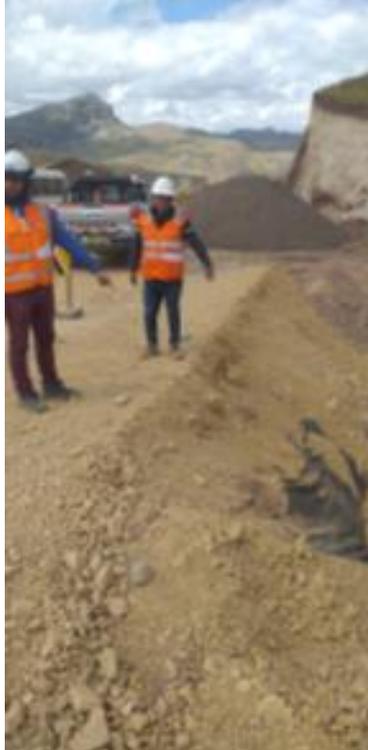
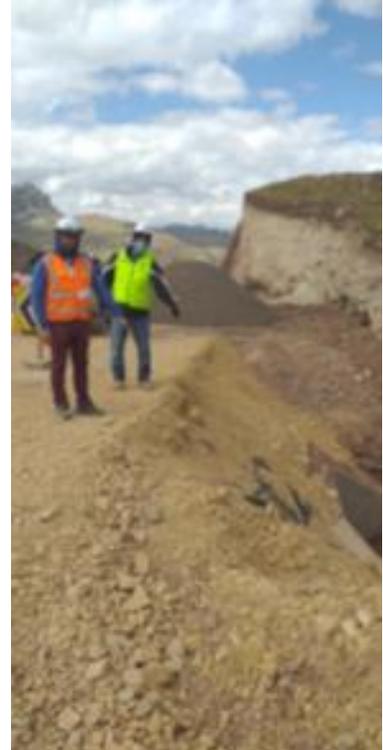
PROGRESIVAS KM. 92+740 AL KM. 92+780 ( SECTOR 23)  
VISITA DE CONSTATAACION DE MAYORES CANTIDADES EN EL TRAMO 2 ( OBRAS INICIALES): GEOTEXTIL TIPO 1 EN PEDRAPLENES ( SECTOR 23) EJECUTADO HASTA NOVIEMBRE 2022

En la Progresiva km. 92+740 al km 92+780 se realiza visita de constatación de mayores cantidades ejecutadas hasta el mes de NOVIEMBRE 2022, acompañado por los ingenieros Cesar Torres, especialista en estructuras y obras de arte de la Supervisión y el Ing. Juan Collachagua , especialista en costos y valorizaciones de la Contratista suficientemente autorizados por el Jefe de Supervisión y Residente de la Contratista, respectivamente. Se realiza la visita "durante" al sitio para verificar las mayores cantidades ejecutadas hasta el mes de Noviembre 2022. En este Sector No. 23 se verifica que la plataforma esta a nivel de terraplén y se evidencia que el geotextil No. 1 colocado .Se puede observar parte del manto geotextil colocado en los taludes del pedraplén|

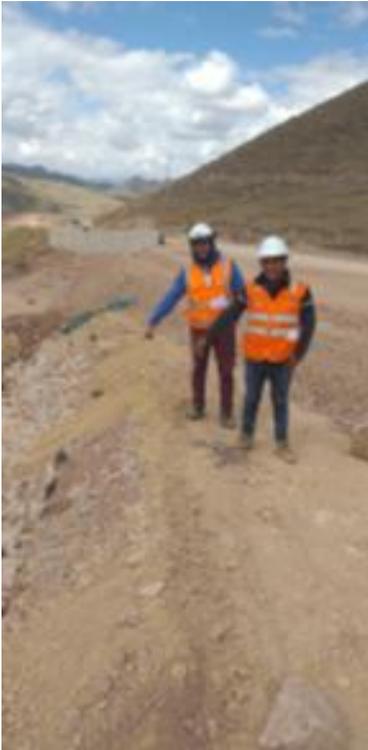
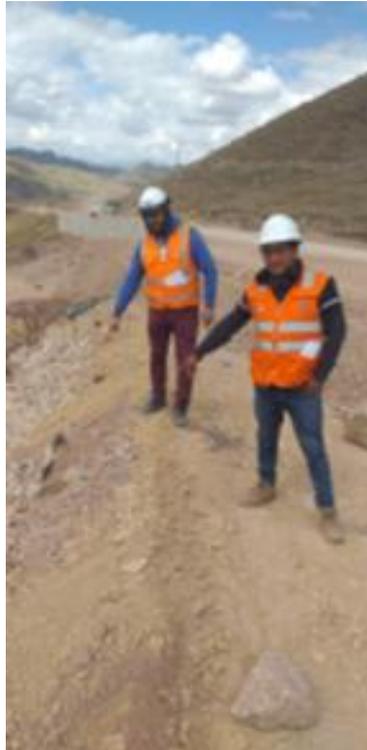
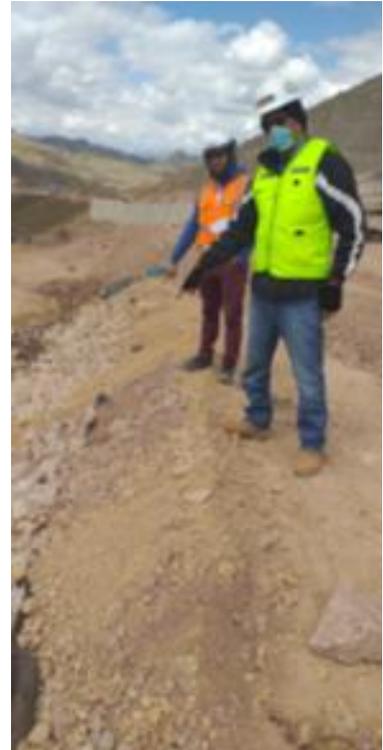
PROGRESIVAS KM. 92+880 AL KM. 92+900 ( SECTOR 24)  
VISITA DE CONSTATAACION DE MAYORES CANTIDADES EN EL TRAMO 2 ( OBRAS INICIALES): GEOTEXTIL TIPO 1 EN PEDRAPLENES ( SECTOR 24) EJECUTADO HASTA NOVIEMBRE 2022

En la Progresiva km. 92+880 al km 92+900 se realiza visita de constatación de mayores cantidades ejecutados hasta el mes de NOVIEMBRE 2022, acompañado por los ingenieros Cesar Torres, especialista en estructuras y obras de arte de la Supervisión y el Ing. Juan Collachagua , especialista en costos y valorizaciones de la Contratista suficientemente autorizados por el Jefe de Supervisión y Residente de la Contratista, respectivamente. Se realiza la visita "durante" al sitio para verificar las mayores cantidades ejecutadas hasta el mes de Noviembre 2022. En este Sector No. 24 se verifica que la plataforma esta a nivel de terraplén y se evidencia que el geotextil No. 1 colocado .Se puede observar parte del manto geotextil colocado en los taludes del pedraplén|
