MINISTERIO DE TRANSPORTES Y COMUNICACIONES

BITACORA ELECTRÓNICA DE OBRA

Confirma Bitacora: Si	Nro Informe: 142	Fecha Informe: 06 - 12 - 2022	Nombre De La Obra: Rehabilitación y Mejoramiento de Obra Carretera Lima - Canta - La Viuda- Unish, tramo Canta- Huayllay	Personal Encargado: BORIS WALTER AYLLÓN CARCELÉN		
Foto Bitacora:

Panel Fotográfico de la Bitacora de Obras

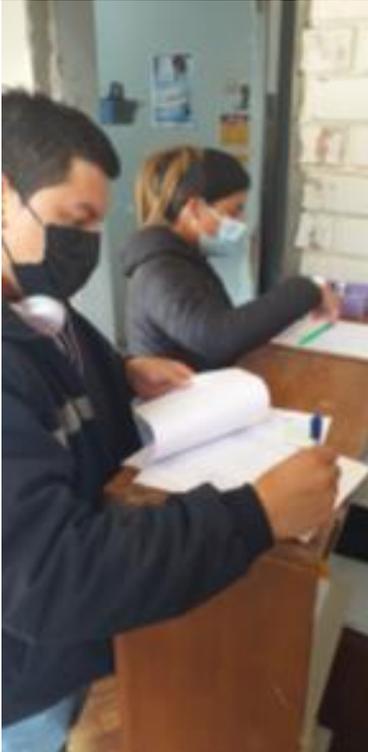
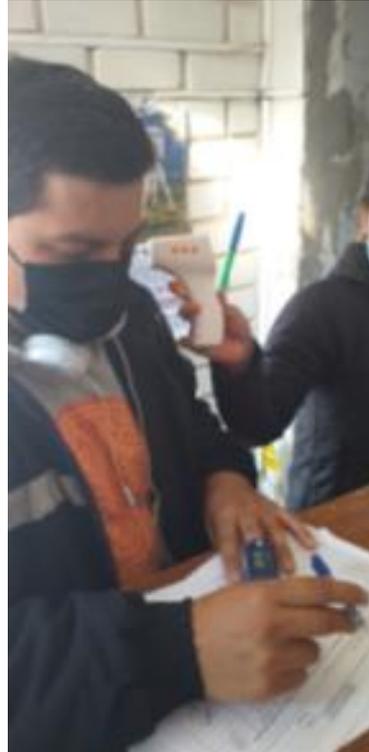
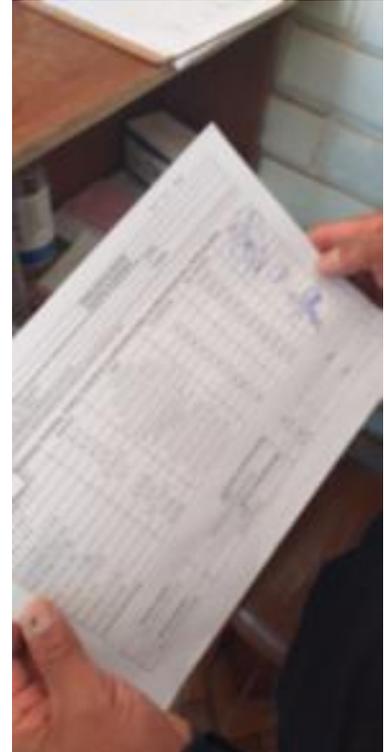
En el poblado de Canta, se realiza visita de seguimiento y monitoreo a las oficinas de la supervisión, donde se continua verificando la presencia del personal especialista, técnico y administrativo de la supervisión realizando actividades de oficina

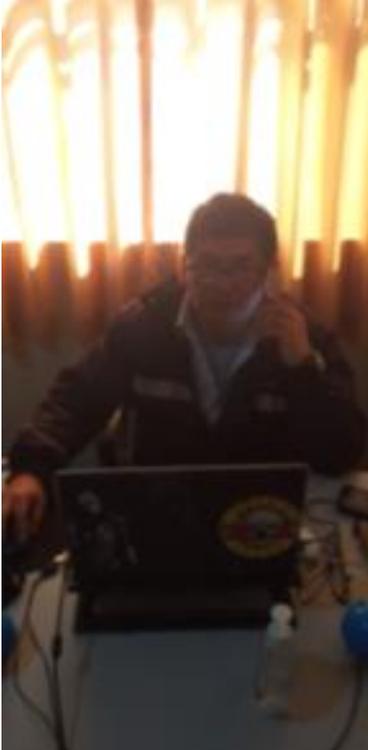
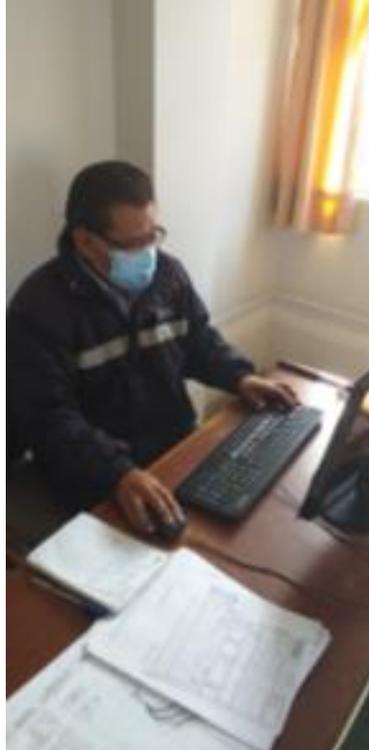
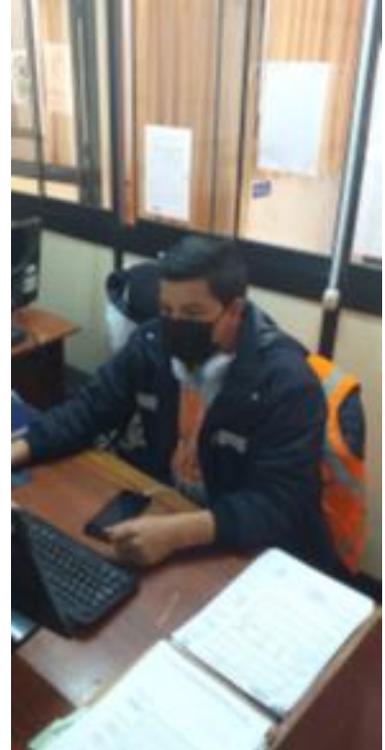
En el poblado de Canta, se realiza visita de seguimiento y monitoreo a las oficinas de la supervisión, donde se continua verificando la presencia del personal especialista, técnico y administrativo de la supervisión realizando actividades de oficina

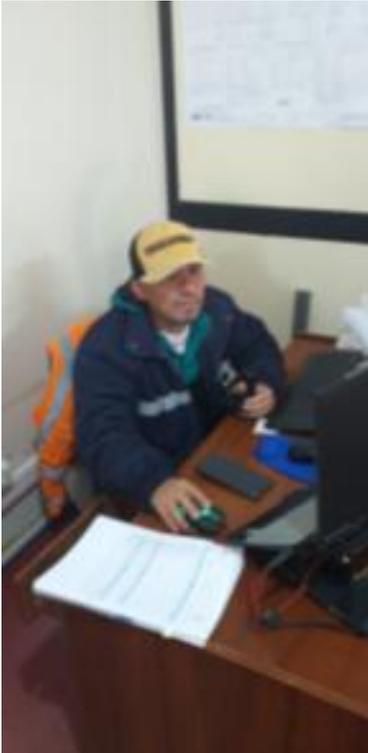
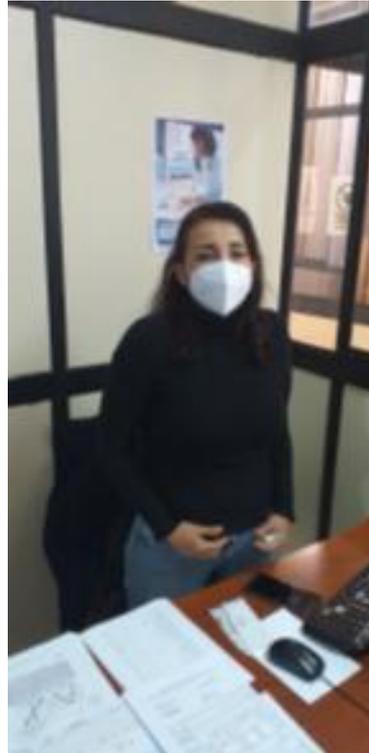
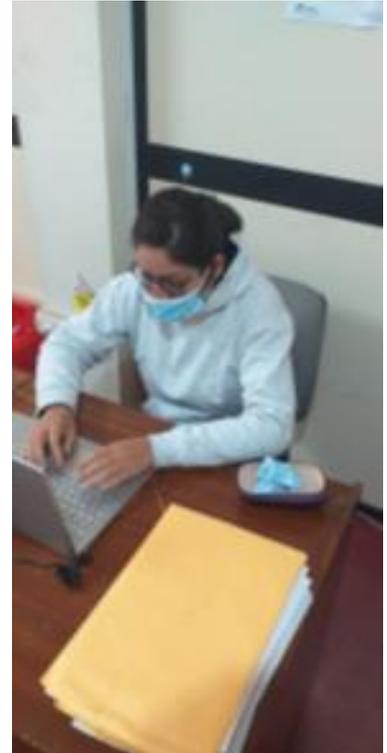
En el poblado de Canta, se realiza visita de seguimiento y monitoreo a las oficinas de la supervisión, donde se verifica la asistencia del Jefe de supervisión, personal especialista, técnico y administrativo realizando labores de oficina.

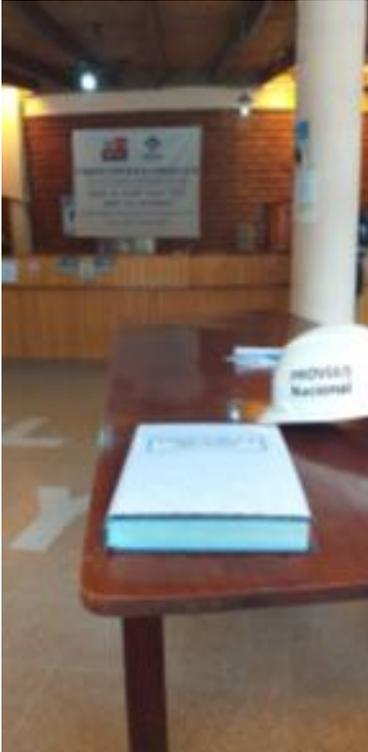
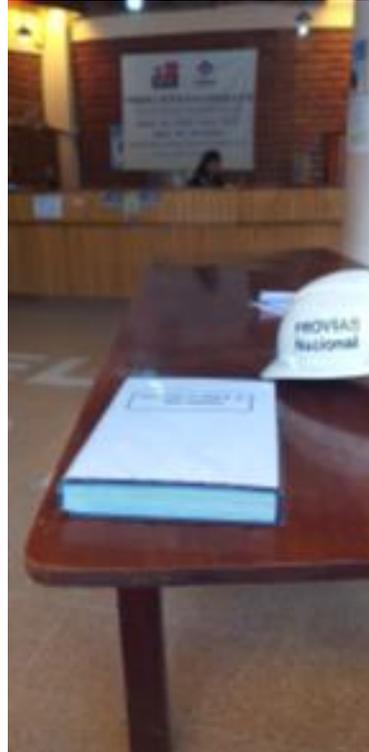
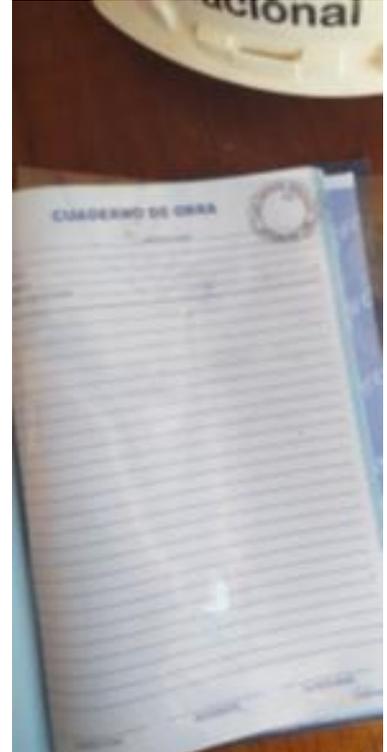
En la progresiva Km. 0+150 se realiza visita de seguimiento y monitoreo a las oficinas de la contratista, en busca de fotografiar las anotaciones del cuaderno de obra. Se logro el acceso al mismo
