## BITACORA ELECTRÓNICA DE OBRA

Confirma Bitacora:	Nro Informe:	Fecha Informe:	Nombre De La Obra:	Personal Encargado:
Si	N <sup>o</sup> 258-PVN - MJQ Y - 2022	15 - 12 - 2022	Corredor Vial: Huánuco - La Unión-Huallanca, Dv. Antamina/Emp. PE-3N (Tingo Chico) - Nuevas Flores - Llata - Antamina, Tramo III	MICHAEL JESUS QUISPE YAURI.

OBRA: MEJORAMIENTO, CONSERVACIÓN POR NIVELES DE SERVICIO Y OPERACIÓN DEL CORREDOR VIAL: HUANUCO – LA UNIÓN – HUALLANCA – DV. ANTAMINA/ EMP. PE-3N (TINGO CHICO) – NUEVAS FLORES – LLATA – ANTAMINA, TRAMO III.

SUPERVISIÓN DE OBRA: CONSORCIO SUPERVISOR LOUIS BERGER-HOB, CONTRATO DE SUPERVISIÓN DE OBRA: N° 144-2018-MTC/20.2

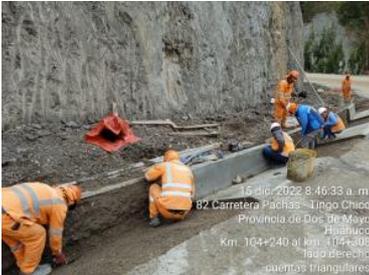
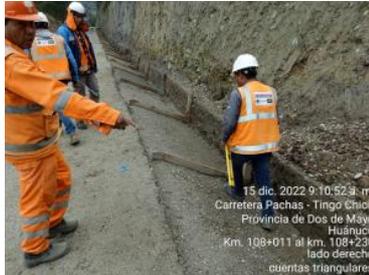
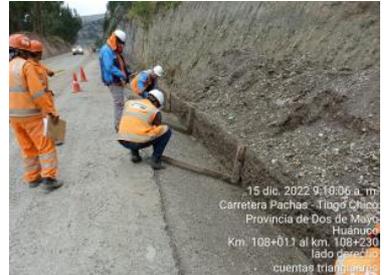
PROGRESIVA: KM 104+240 AL KM 108+011

CONSTRUCCIÓN DE CUNETAS

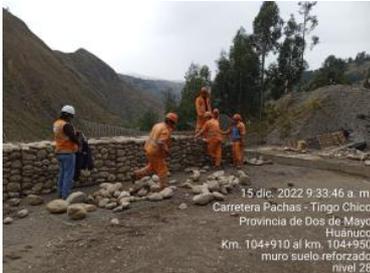
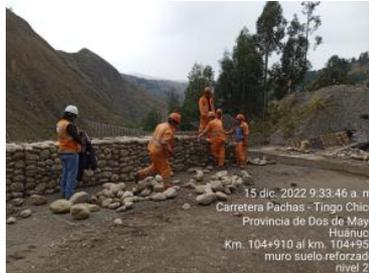
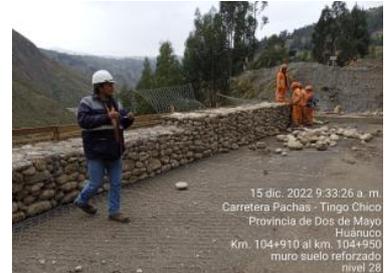
PROGRESIVA: KM 104+915 AL KM 104+952

CONSTRUCCIÓN DE MURO SUELO REFORZADO

EXCAVACIÓN, RELLENO POR CAPAS Y ELIMINACIÓN DEL TERRENO NATURAL

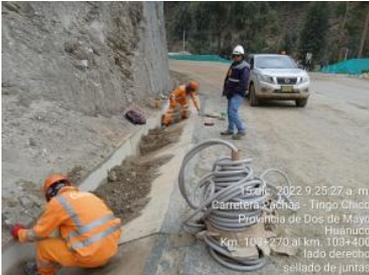
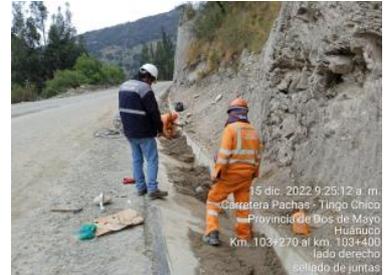
PROGRESIVA: KM 103+270 AL KM 103+400

CONSTRUCCIÓN DE CUNETAS

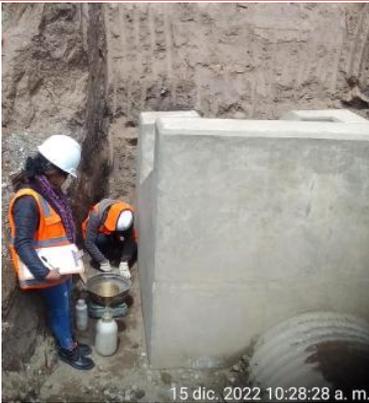
PROGRESIVA: KM 135+350

SE REALIZA EL ENSAYO DE DENSIDAD DE CAMPO (CONO DE ARENA) EN EL RELLENO ESTRUCTURAL DEL MURO

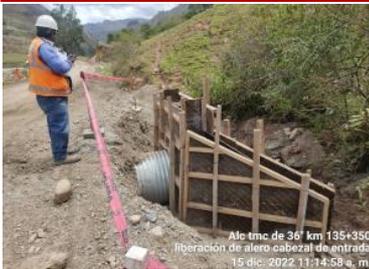
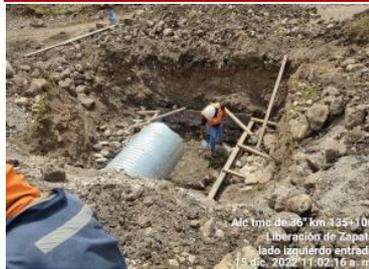
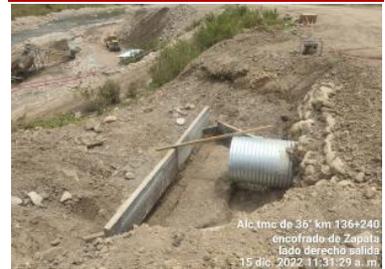
PROGRESIVA: KM 135+350

SE VERIFICA EL COLOCADO DE CONCRETO DE F'C=175 KG/CM2 EN LAS ALCANTARILLAS

ALC. TMC Ø 36", SE PROCEDIO CON LA COLOCACIÓN DE CONCRETO F'C.175 KG/CM2, EN EL CABEZAL CON ALAS DE SALIDA
