BITACORA ELECTRÓNICA DE OBRA

Confirma Bitacora:	Nro Informe:	Fecha Informe:	Nombre De La Obra:	Personal Encargado:
Si	N ^o 003-PVN - MJQ Y - 2023	05 - 01 - 2023	Corredor Vial: Huánuco - La Unión-Huallanca, Dv. Antamina/Emp. PE-3N (Tingo Chico) - Nuevas Flores - Llata - Antamina, Tramo III	MICHAEL JESUS QUISPE YAURI.

OBRA: MEJORAMIENTO, CONSERVACIÓN POR NIVELES DE SERVICIO Y OPERACIÓN DEL CORREDOR VIAL: HUÁNUCO – LA UNIÓN – HUALLANCA – DV. ANTAMINA/ EMP. PE-3N (TINGO CHICO) – NUEVAS FLORES – LLATA – ANTAMINA, TRAMO III.

(TINGO CHICO - LA UNIÓN - HUALLANCA) TRAMO III DEL KM 102+819 AL KM 150+421
LONG: 47.602 KM

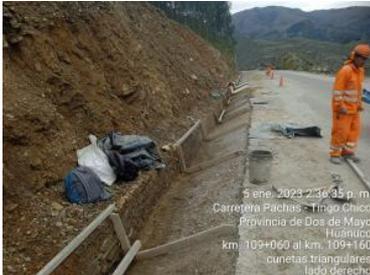
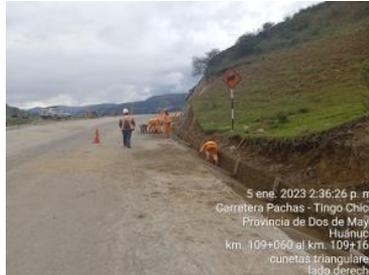
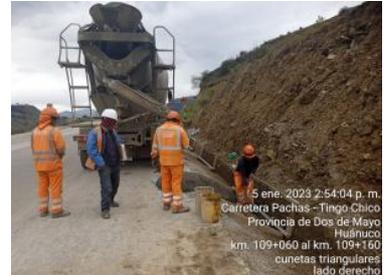
PROGRESIVA: KM 109+060 AL KM 109+160

CUNETAS

CONSTRUCCIÓN DE CUNETAS

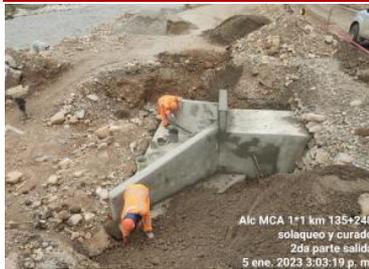
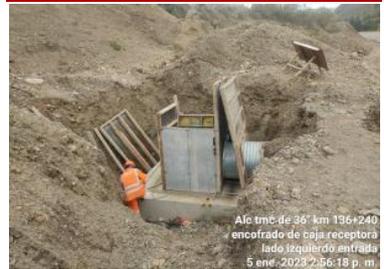
PROGRESIVA: KM 135+798

CONSTRUCCIÓN DE ALCANTARILLA – (TMC)

SE VERIFICA EL COLOCADO DE CONCRETO DE F'C=175 KG/CM2 EN LAS ALCANTARILLAS

ALC. TMC Ø 36", SE PROCEDIO CON LA COLOCACIÓN DE CONCRETO F'C.175 KG/CM2, EN EL CABEZAL CON ALAS DE SALIDA

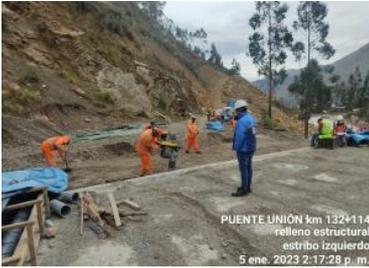
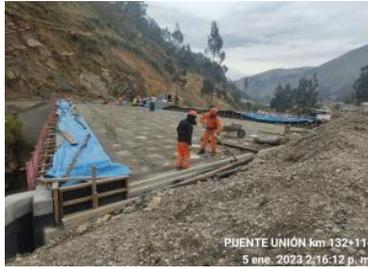
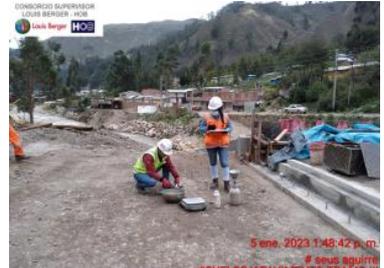
PROGRESIVA: KM 132+097.25 AL KM 132+130.75

1000.G PUENTE UNIÓN

CONSTRUCCIÓN DEL PUENTE UNIÓN

SECCIÓN COMPUESTA VIGA METÁLICA- LOSA DE CONCRETO

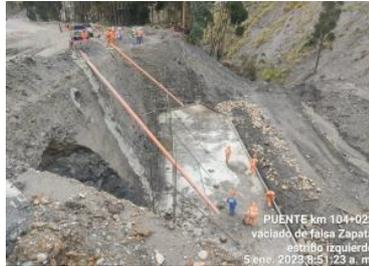
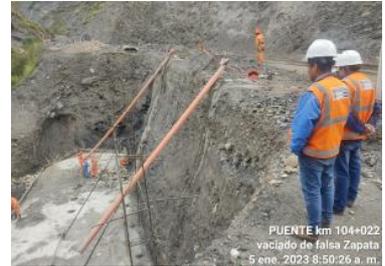
PROGRESIVA: KM 104+007.98 AL KM 104+037.98

EN EL PUENTE DEL KM. 104+022.00 FALTA COMPLETAR EL VACIADO EN LA FALSA ZAPATA PARA EL ESTRIBO IZQUIERDO. NO HAN DEJADO ANCLAJES. NO SE AUTORIZA NINGÚN VACIADO HASTA QUE SE ARREGLE EL TEMA DE ANCLAJES.

1000.E PUENTE S/N

CONSTRUCCIÓN DEL PUENTE S/N
