## BITACORA ELECTRÓNICA DE OBRA

Confirma Bitacora:	Nro Informe:	Fecha Informe:	Nombre De La Obra:	Personal Encargado:
Si	003-2023 - MTC /20.9 -lgm	05 - 01 - 2023	Corredor Vial: Huánuco - La Unión-Huallanca, Dv. Antamina/Emp. PE-3N (Tingo Chico) - Nuevas Flores - Llata - Antamina, Tramo I	LUZMILA GUERRA MOTTA

## Panel Fotográfico de la Bitacora de Obras

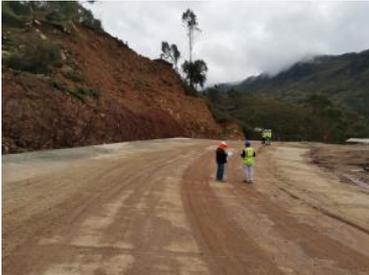
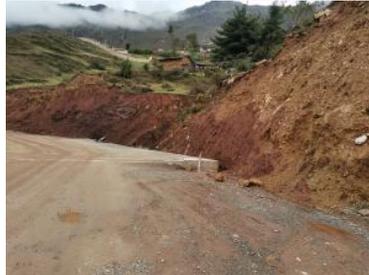
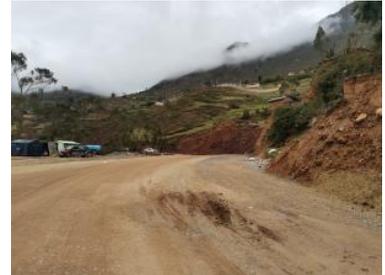
Progresiva: km 45+470 al km 45+540 CD  
INSPECCION FISICA RESPECTO A LAS MAYORES CANTIDADES APROBADAS  
POR LA SUPERVISION DE OBRA

Se aprecia la construcción de un baden, el cual se encuentra ubicado en el sector km 45+507.50 al km 45+542.50, el cual se traslaparía con el mejoramiento de suelos aprobado.  
Al respecto, la Supervisión de obra refiere que en el metrado realizado habría deducido el sector en donde se encuentra el badén.

De los Paneles Fotográficos, se recomienda instar al Consorcio Supervisor de obra que la autorización de trabajos por mayores cantidades se realice de acuerdo a la normativa aplicable y con los sectores debidamente identificados evitando en lo posible la superposición con estructuras como badenes y/o sectores ya ejecutados y/o sectores donde se ejecutan actividades relacionadas a la partida Perfilado y Compactado de sub-rasante en zonas de corte, entre otros.

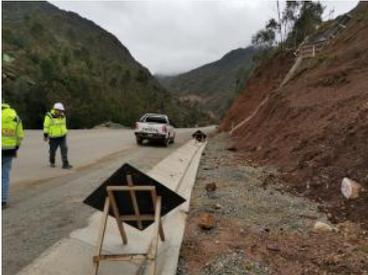
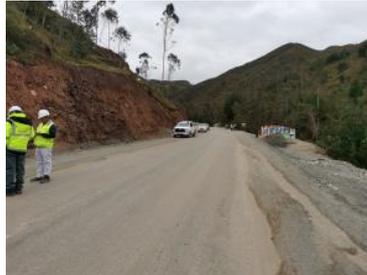
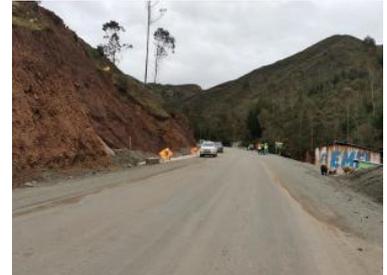
Progresiva: km 44+945 al km 45+000 CD  
INSPECCION FISICA RESPECTO A LAS MAYORES CANTIDADES APROBADAS  
POR LA SUPERVISION DE OBRA

A la fecha el sector se encuentra a nivel de imprimado y con obras de drenaje tales como cunetas triangulares.

Por lo cual, el Contratista y Supervisión de Obra refirieron que el mejoramiento de suelos en el sector descrito ya se habría ejecutado.

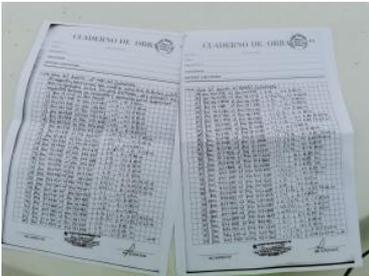
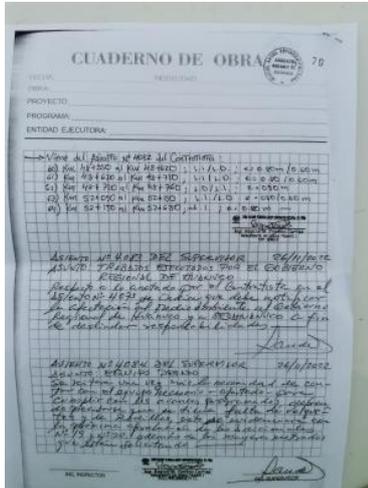
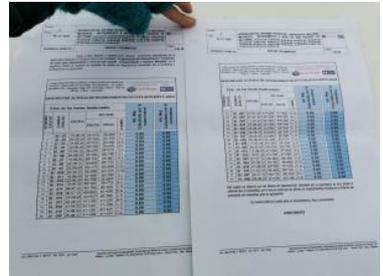
Progresiva: km 52+150 aproximadamente.  
INSPECCION FISICA RESPECTO A LAS MAYORES CANTIDADES REFERIDAS A MEJORAMIENTO DE SUELOS APROBADAS POR LA SUPERVISION DE OBRA

De forma conjunta con representantes del Contratista y Supervisión de obra se inicia la inspección física de los sectores autorizados como Mayores Cantidades (Mayores Metrados) por la Supervisión de obra de acuerdo a la solicitud y sustento realizado por el Contratista.

El Contratista presentó un listado de sesenta y cuatro (64) sectores que habría solicitado y anotado en el Cuaderno de Obra para su aprobación como Mayores Cantidades (Mayores Metrados), sin embargo, la Supervisión de Obra habría remitido en su informe considerando un listado de treinta y ocho (38) sectores autorizados como Mayores Cantidades.

Al respecto, y de acuerdo a las coordinaciones realizadas entre el Contratista y Supervisión de obra se realizará la inspección física de los treinta y ocho (38) sectores autorizados como Mayores Cantidades (Mayores Metrados) por la Supervisión de obra.

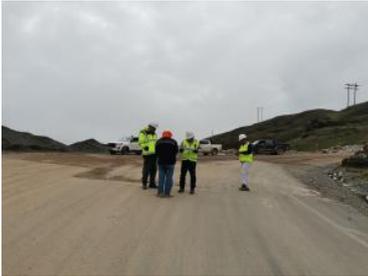
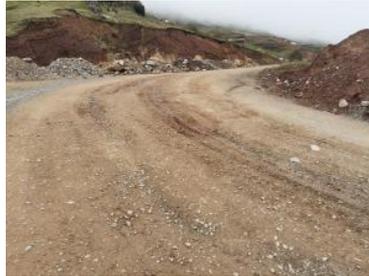
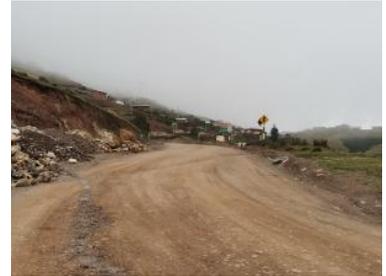
Progresiva: 52+090 al km 52+150 CD  
INSPECCION FISICA RESPECTO A LAS MAYORES CANTIDADES APROBADAS  
POR LA SUPERVISION DE OBRA

La Supervisión de obra refiere que, en el mes de agosto de 2022, el sector km 51+990 al km 52+100 aproximadamente se realizaron actividades relacionadas a mejoramiento de suelos en el carril derecho y subsante en la plataforma completa.

A la fecha se aprecia que el sector se encuentra asfaltado hasta el km 52+090 aproximadamente.
