BITACORA ELECTRÓNICA DE OBRA

Confirma Bitacora:	Nro Informe:	Fecha Informe:	Nombre De La Obra:	Personal Encargado:
Si	N ^o 007-PVN - MJQ Y - 2023	10 - 01 - 2023	Corredor Vial: Huánuco - La Unión-Huallanca, Dv. Antamina/Emp. PE-3N (Tingo Chico) - Nuevas Flores - Llata - Antamina, Tramo III	MICHAEL JESUS QUISPE YAURI.

OBRA: MEJORAMIENTO, CONSERVACIÓN POR NIVELES DE SERVICIO Y OPERACIÓN DEL CORREDOR VIAL: HUÁNUCO – LA UNIÓN – HUALLANCA – DV. ANTAMINA/ EMP. PE-3N (TINGO CHICO) – NUEVAS FLORES – LLATA – ANTAMINA, TRAMO III.

ENTIDAD: PROVÍAS NACIONAL / SUBDIRECCIÓN DE OBRAS DE CARRETERAS

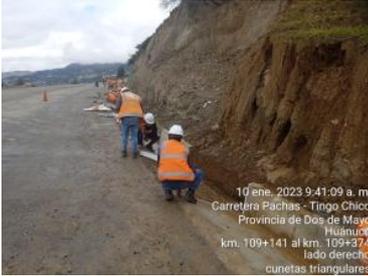
PROGRESIVA: KM 109+ AL KM 063109+141

CONSTRUCCIÓN DE CUNETAS

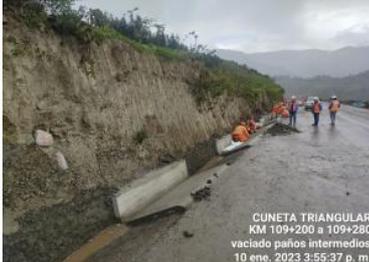
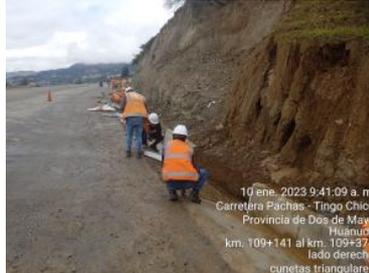
PROGRESIVA: KM 109+200 AL KM 109+225

CONSTRUCCIÓN DE CUNETAS

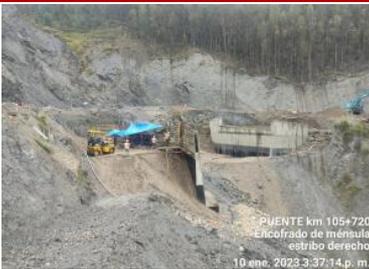
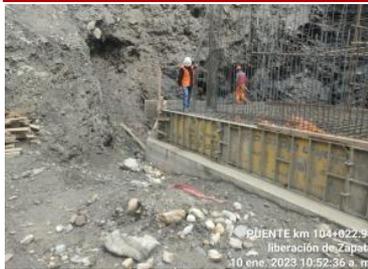
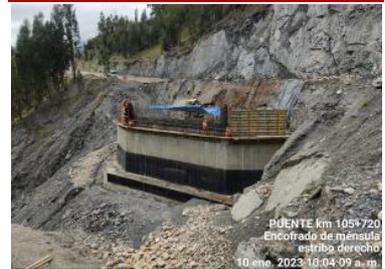
PROGRESIVA: KM 105+710 AL KM 105+735

CONSTRUCCIÓN DEL PUENTE S/N

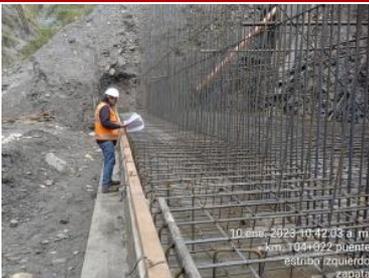
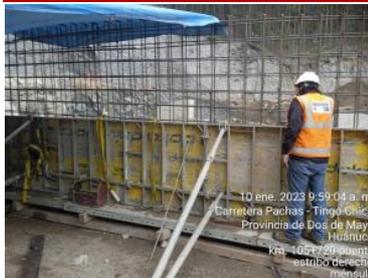
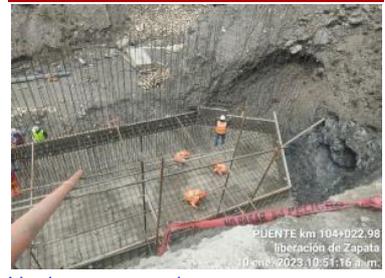
PROGRESIVA: KM 104+007.98 AL KM 104+037.98

CONSTRUCCIÓN DEL PUENTE S/N
