BITACORA ELECTRÓNICA DE OBRA

Confirma Bitacora:	Nro Informe:	Fecha Informe:	Nombre De La Obra:	Personal Encargado:
Si	N° 009-PVN - MJQ Y - 2023	12 - 01 - 2023	Corredor Vial: Huánuco - La Unión-Huallanca, Dv. Antamina/Emp. PE-3N (Tingo Chico) - Nuevas Flores - Llata - Antamina, Tramo III	MICHAEL JESUS QUISPE YAURI.

OBRA: MEJORAMIENTO, CONSERVACIÓN POR NIVELES DE SERVICIO Y OPERACIÓN DEL CORREDOR VIAL: HUÁNUCO – LA UNIÓN – HUALLANCA – DV. ANTAMINA/ EMP. PE-3N (TINGO CHICO) – NUEVAS FLORES – LLATA – ANTAMINA, TRAMO III.

(TINGO CHICO - LA UNIÓN - HUALLANCA) TRAMO III DEL KM 102+819 AL KM 150+421
LONG: 47.602 KM

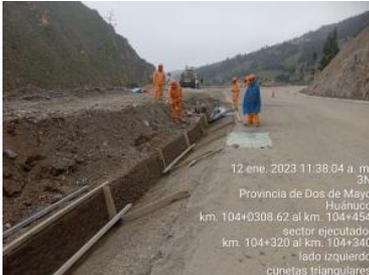
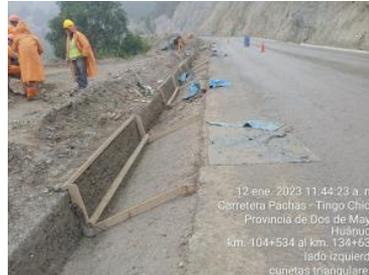
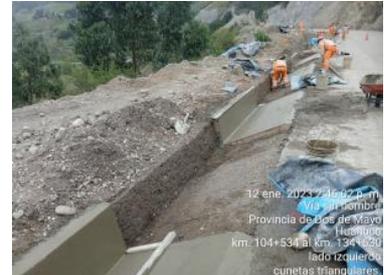
PROGRESIVA: KM 104+534 AL KM KM 630

CONSTRUCCIÓN DE CUNETAS

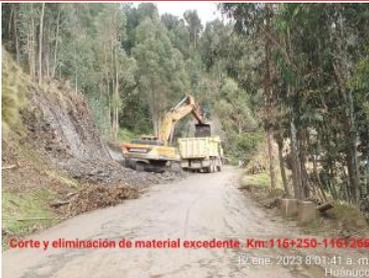
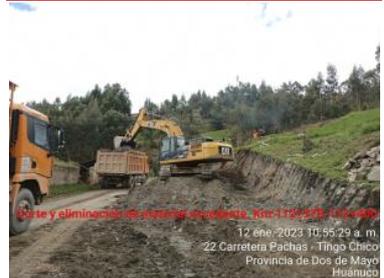
PROGRESIVA: KM 116+125 Y KM 111+110 Y KM 112+400

CORTE DE TALUD

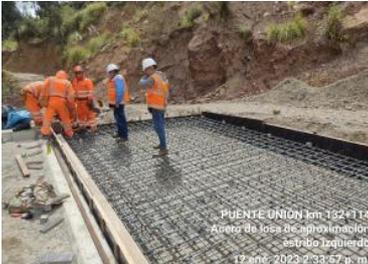
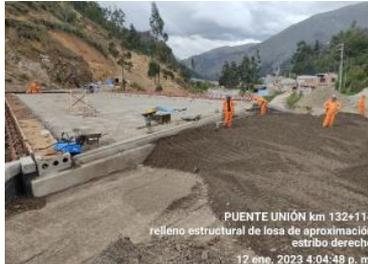
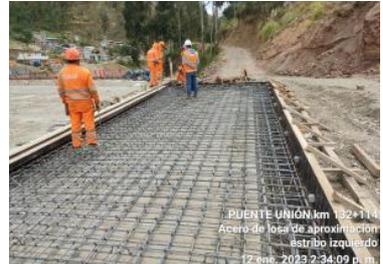
PROGRESIVA: KM 132+097.25 AL KM 132+130.75

CONSTRUCCIÓN DEL PUENTE UNIÓN

SECCIÓN COMPUESTA VIGA METÁLICA- LOSA DE CONCRETO

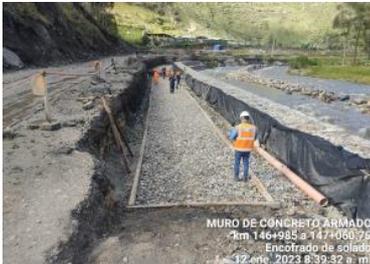
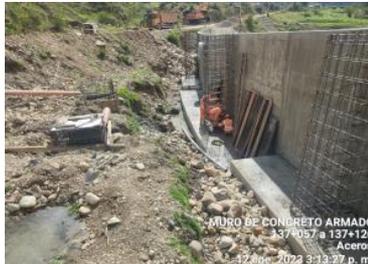
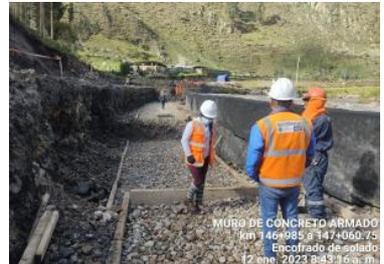
PROGRESIVA: KM 146+985

CONSTRUCCIÓN MURO DE CONTENCIÓN – (MCA)

EXCAVACIÓN Y ELIMINACIÓN DEL TERRENO NATURAL

ENCOFRADO DEL MURO CON PANELES FENÓLICOS METALICOS

COLOCACIÓN DE CONCRETO PARA SOLADO DE F'C = 100 KG/CM2

COLOCACIÓN DE CONCRETO PARA ZAPATA DE F'C = 210 KG/CM2
