BITACORA ELECTRÓNICA DE OBRA

Confirma Bitacora:	Nro Informe:	Fecha Informe:	Nombre De La Obra:	Personal Encargado:	
Si	Nº 014- PVN - MJQ Y - 2023	18 - 01 - 2023	Corredor Vial: Huánuco - La Unión-Huallanca, Dv. Antamina/Emp. PE-3N (Tingo Chico) - Nuevas Flores - Llata - Antamina, Tramo III	MICHAEL JESUS QUISPE YAURI.	
Foto Bitacora:	Foto Bitacora 2:	Foto Bitacora 3:	Foto Bitacora 4:	Foto Bitacora 5:	Foto Bitacora 6:

OBRA: MEJORAMIENTO, CONSERVACIÓN POR NIVELES DE SERVICIO Y OPERACIÓN DEL CORREDOR VIAL: HUANUCO – LA UNIÓN – HUALLANCA – DV. ANTAMINA/ EMP. PE-3N (TINGO CHICO) – NUEVAS FLORES – LLATA – ANTAMINA, TRAMO III.

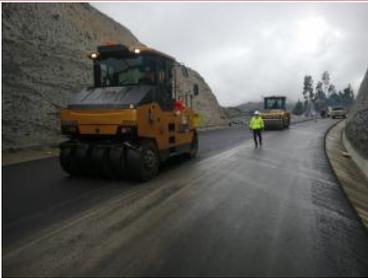
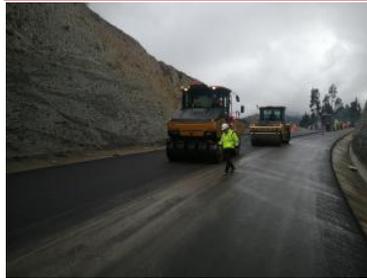
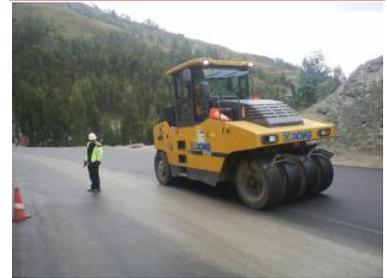
PROGRESIVA: KM 106+920

SE VERIFICO LA TEMPERATURA DE LAS MEZCLAS ASFÁLTICAS (ASFALTO EN CALIENTE) EN LA PLANTA KM 103+200

SE VERIFICA LA COLOCACIÓN DE LAS MEZCLAS ASFÁLTICAS (ASFALTO EN CALIENTE) Y TEMPERATURA EN PISTA

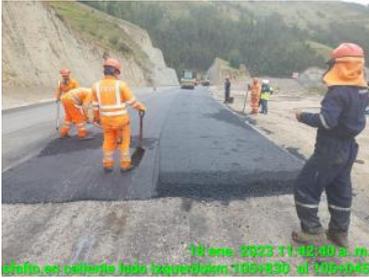
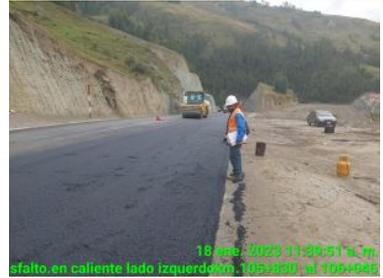
PROGRESIVA: KM 105+830 AL KM 106+045

SE VERIFICO LA TEMPERATURA DE LAS MEZCLAS ASFÁLTICAS (ASFALTO EN CALIENTE) EN LA PLANTA KM 103+200

SE VERIFICA LA COLOCACIÓN DE LAS MEZCLAS ASFÁLTICAS (ASFALTO EN CALIENTE) Y TEMPERATURA EN PISTA

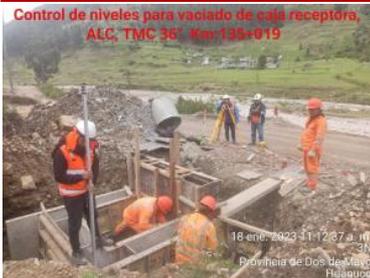
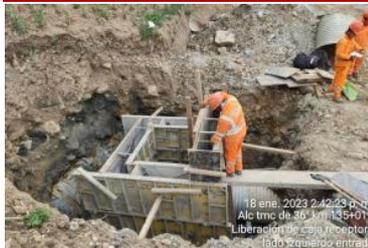
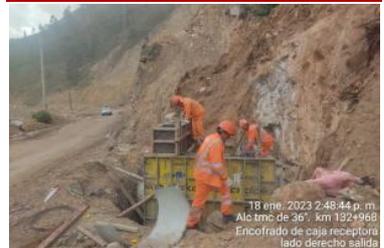
PROGRESIVA: KM 135+019

SE VERIFICA EL COLOCADO DE CONCRETO DE F'C=175 KG/CM2 EN LAS ALCANTARILLAS

ALC. TMC Ø 36", SE PROCEDIO CON LA COLOCACIÓN DE CONCRETO F'C.175 KG/CM2, EN EL CABEZAL CON ALAS DE SALIDA

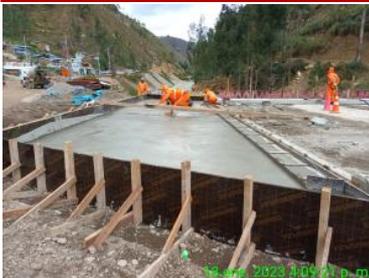
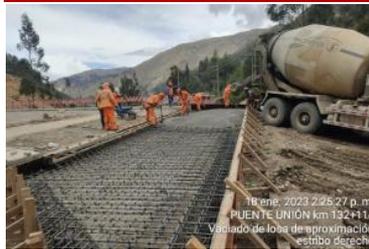
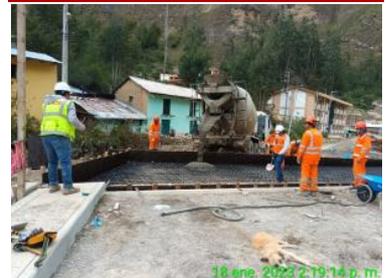
PROGRESIVA: KM 132+097.25 AL KM 132+130.75

CONSTRUCCIÓN DEL PUENTE UNIÓN

SECCIÓN COMPUESTA VIGA METÁLICA- LOSA DE CONCRETO

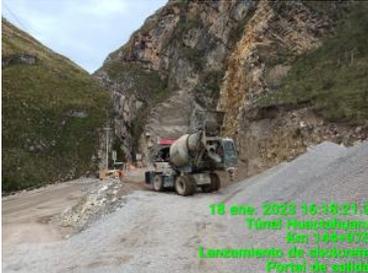
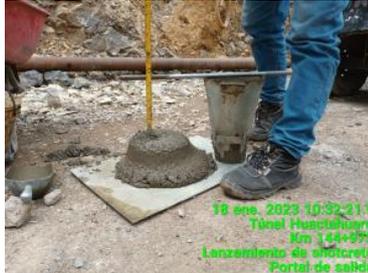
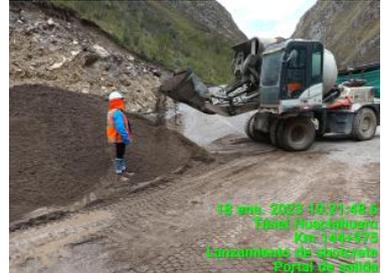
PROGRESIVA: KM 144+390 AL KM 144+970:

PERFORACIÓN DE ROCAS CON MAQUINARIAS

TRABAJOS DE MOVIMIENTO DE TIERRA Y ACCESOS DE ENTRADA Y SALIDA DE TÚNEL HUACTAHUARU

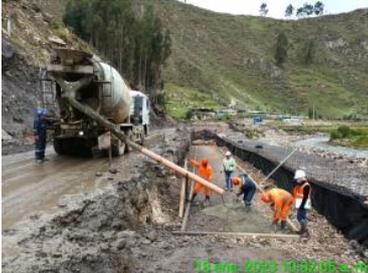
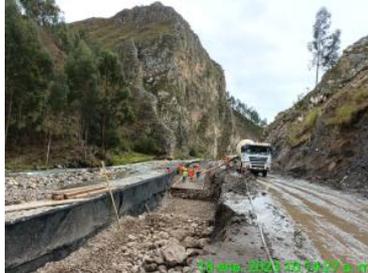
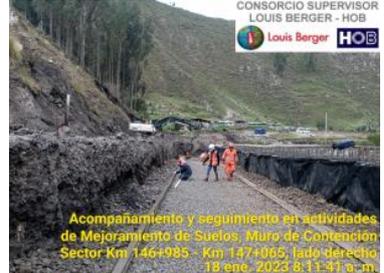
PROGRESIVA: KM 147+065

CONSTRUCCIÓN MURO DE CONTENCIÓN – (MCA)

EXCAVACIÓN Y ELIMINACIÓN DEL TERRENO NATURAL

ENCOFRADO DEL MURO CON PANELES FENÓLICOS METALICOS

COLOCACIÓN DE CONCRETO PARA SOLADO DE F'C = 100 KG/CM2

COLOCACIÓN DE CONCRETO PARA ZAPATA DE F'C = 210 KG/CM2
