## BITACORA ELECTRÓNICA DE OBRA

<b>Confirma Bitacora:</b> Si	<b>Nro Informe:</b> 012	<b>Fecha Informe:</b> 24 - 01 - 2023	<b>Nombre De La Obra:</b> Rehabilitación y Mejoramiento de Obra Carretera Lima - Canta - La Viuda- Unish, tramo Canta- Huayllay	<b>Personal Encargado:</b> BORIS WALTER AYLLÓN CARCELÉN		
<b>Foto Bitacora:</b>	<b>Foto Bitacora 2:</b>	<b>Foto Bitacora 3:</b>	<b>Foto Bitacora 4:</b>	<b>Foto Bitacora 5:</b>	<b>Foto Bitacora 6:</b>	
<a href="#">Ver imagen completa</a>	<a href="#">Ver imagen completa</a>	<a href="#">Ver imagen completa</a>	<a href="#">Ver imagen completa</a>	<a href="#">Ver imagen completa</a>	<a href="#">Ver imagen completa</a>

## Panel Fotográfico de la Bitacora de Obras

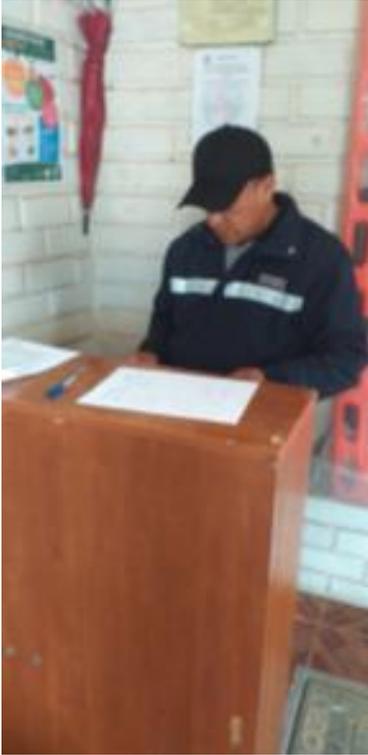
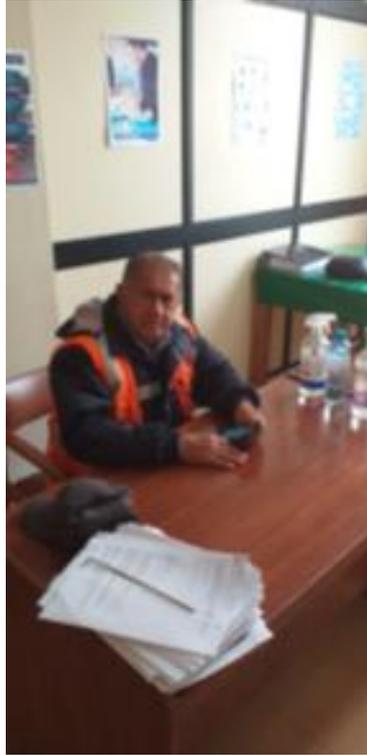
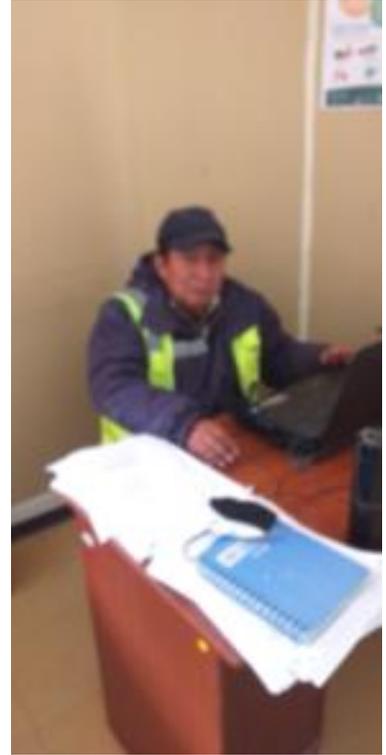
POBLADO DE CANTA  
VISITA DE SEGUIMIENTO Y MONITOREO A LAS OFICINAS DE LA SUPERVISIÓN:  
VERIFICACION DE RECURSOS

En el poblado de Canta, se realiza la visita a las oficinas de la supervisión donde se verifica la presencia del Jefe de supervisión y especialista de seguridad de la supervisión del tramo 2 , también labora un tecnico, 2 conductores y 1 auxiliar.

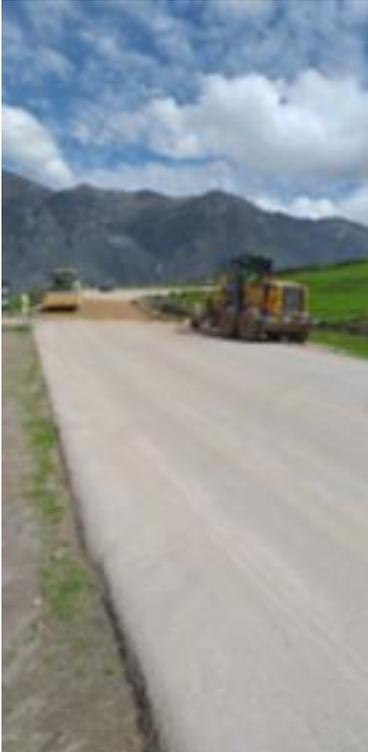
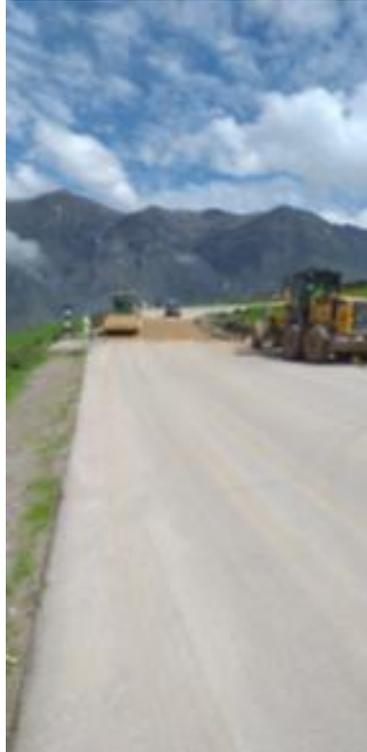
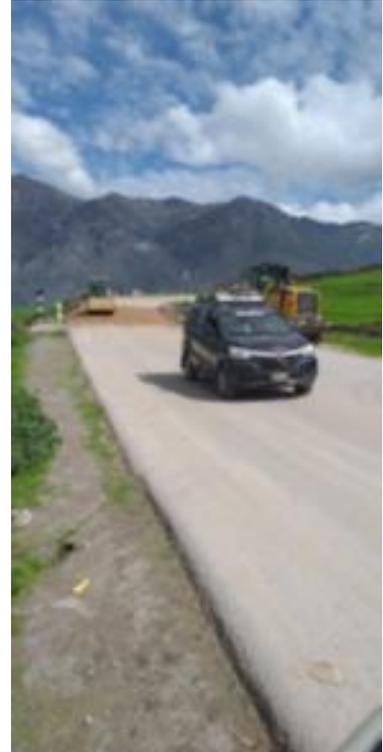
PROGRESIVA KM. 8+800

En la progresiva Km. 8+800 se realiza actividades de mantenimiento vial, donde se utiliza una motoniveladora y compactadora de rodillo, trabajan 1 capataz, 2 operadores 2 vigias

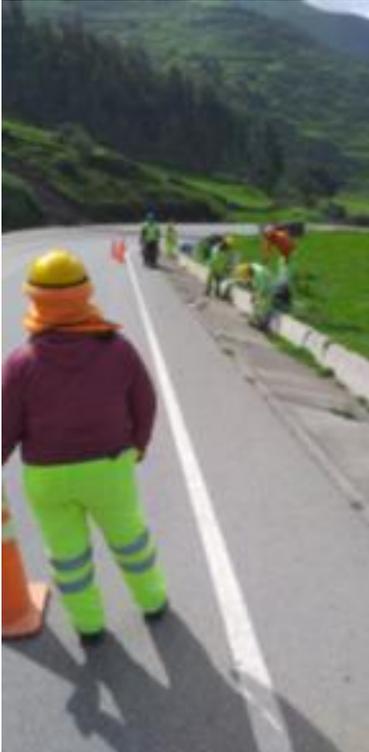
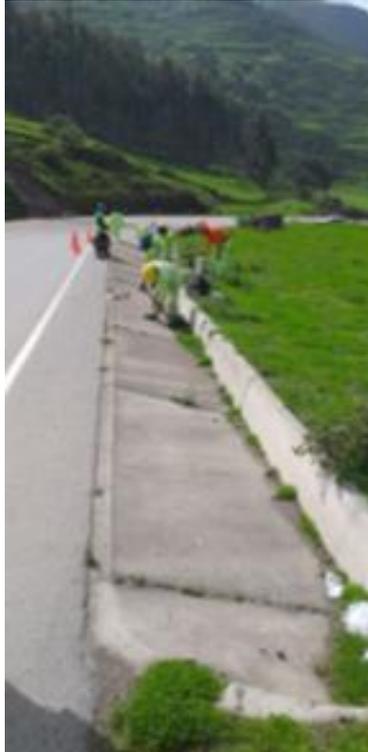
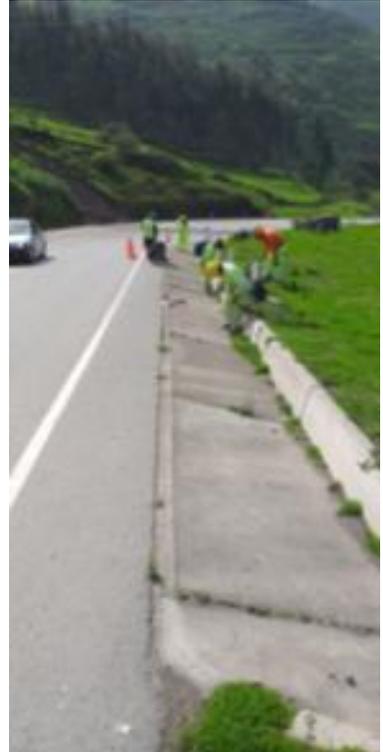
PROGRESIVA KM. 7+500  
VISITA DE SEGUIMIENTO Y MONITOREO A LAS ACTIVIDADES REALIZADAS EN EL TRAMO 2 ( OBRAS INICIALES): LIMPIEZA DE CUNETAS

En la progresiva Km. 7+500 se realiza labores de mantenimiento de obras de drenaje, donde se limpia las cunetas de restos de vegetación y material desechable, Se utiliza herramientas menores, trabajan: 1 capataz, 6 obreros, 2 vigias.

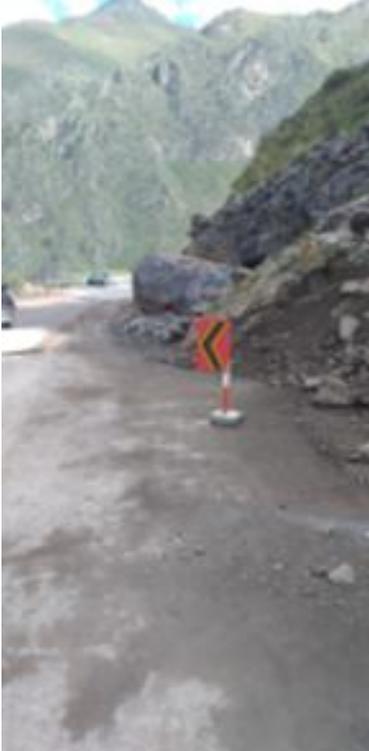
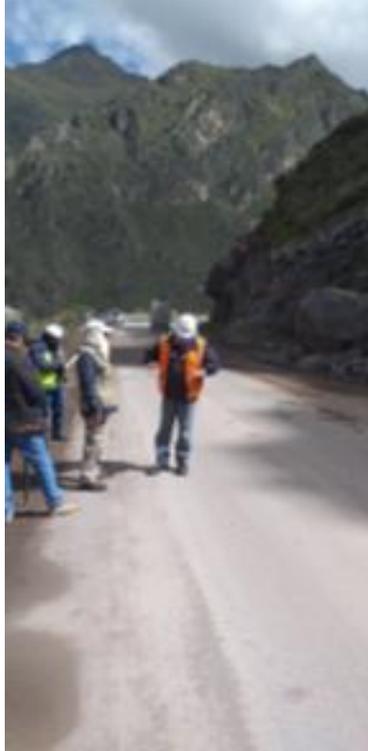
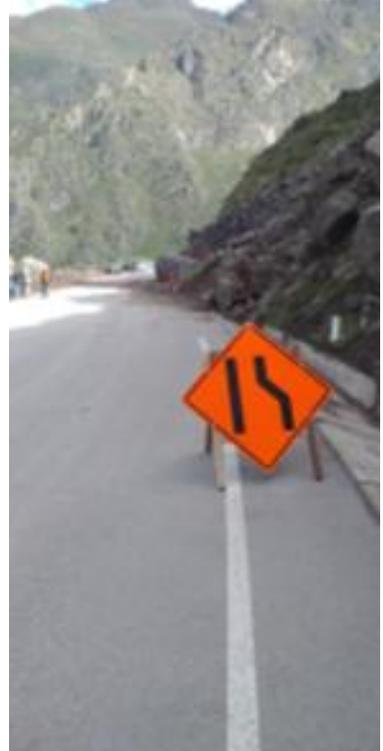
PROGRESIVA KM. 13+380  
VISITA DE SEGUIMIENTO Y MONITOREO AL TRAMO 2( OBRAS INICIALES):  
ACOMPAÑAMIENTO A ESPECIALISTAS DE PROVIAS NACIONAL - DIRECCION DE CONTROL Y CALIDAD

En la progresiva Km. 13+380 se realiza el acompañamiento a los especialistas de la Dirección de Control y Calidad de PROVIAS NACIONAL, donde se realiza un recorrido de la vía Canta . Huallay desde el Km. 0+000 al Km. 20+900 se verifica que en este sector se mantienen los obstáculos en la vía ( rocas grandes) que tiene que ser eliminados.

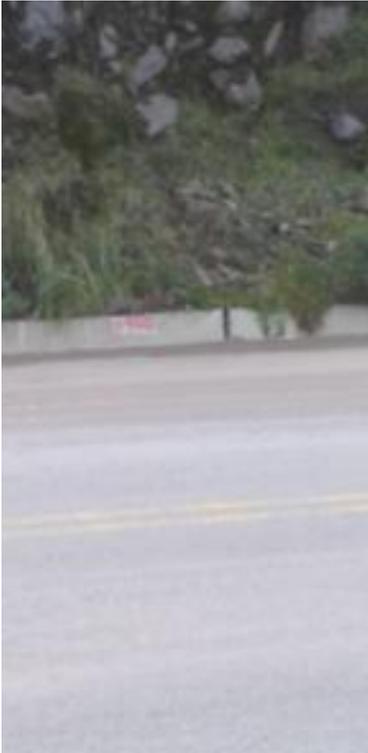
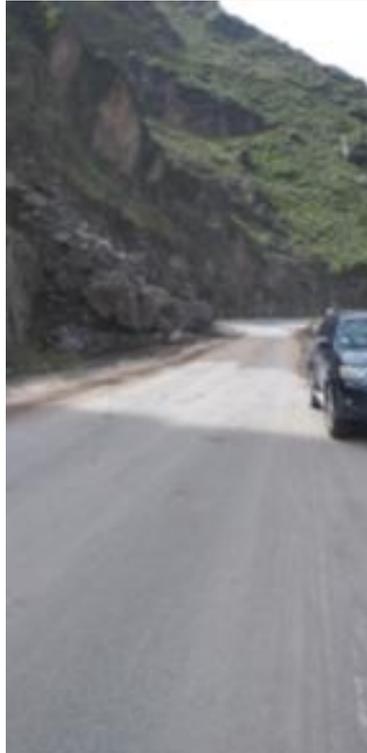
PROGRESIVA KM. 13+360

En la progresiva Km. 13+380 se realiza el acompañamiento a los especialistas de la Dirección de Control y Calidad de PROVIAS NACIONAL, donde se realiza un recorrido de la vía Canta . Huallay desde el Km. 0+000 al Km. 20+900 donde el Jefe de supervisión acompañado con su especialista de Seguridad, se reúnen en campo con los especialistaS de Control y Calidad de PROVIAS NACIONAL

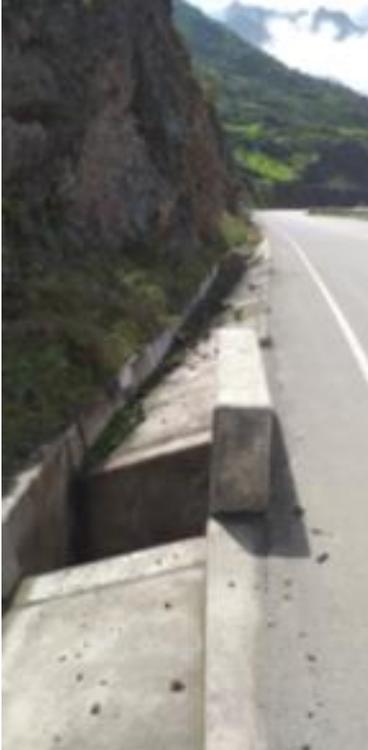
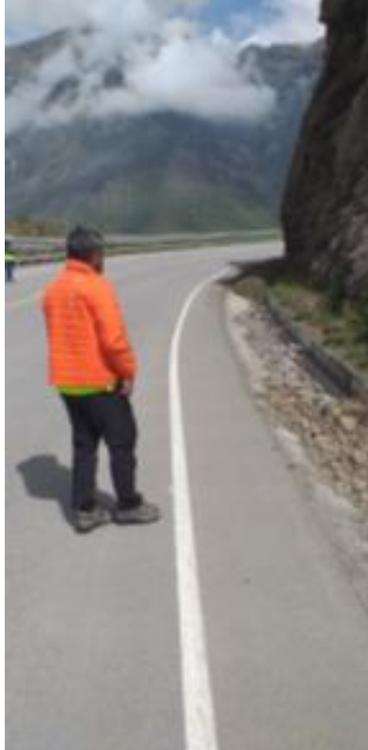
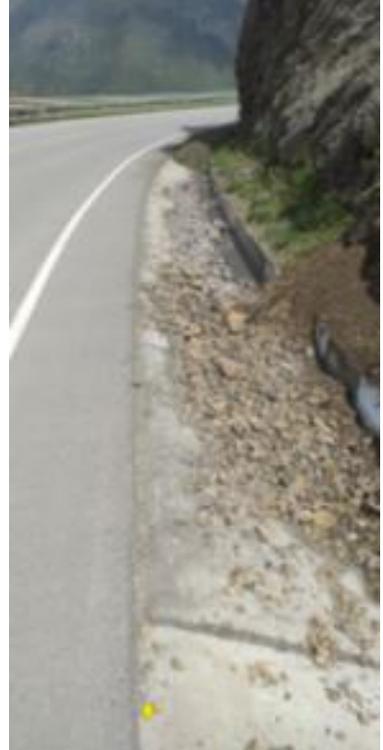
PROGRESIVA KM. 13+360  
VISITA DE SEGUIMIENTO Y MONITOREO AL TRAMO 2( OBRAS INICIALES):  
ACOMPAÑAMIENTO A ESPECIALISTAS DE PROVIAS NACIONAL - DIRECCION DE CONTROL Y CALIDAD

En la progresiva Km. 13+380 se realiza el acompañamiento a los especialistas de la Dirección de Control y Calidad de PROVIAS NACIONAL, donde se realiza un recorrido de la vía Canta . Huallay desde el Km. 0+000 al Km. 20+900 donde el Jefe de supervisión acompañado con su especialista de Seguridad, se reúnen en campo con los especialistas de Control y Calidad de PROVIAS NACIONAL están presentes de PROVIAS NACIONAL : El Ing. Gustavo Galindo especialista de HIDROLOGÍA, Ing. Santiago Guerra, especialista de estructuras y obras de arte, Ing, William Allcallima . especialista de trazo y topografía, Ing. jhony Salas especialista de Geología y geotecnia y el Top. Jairo Ventura.

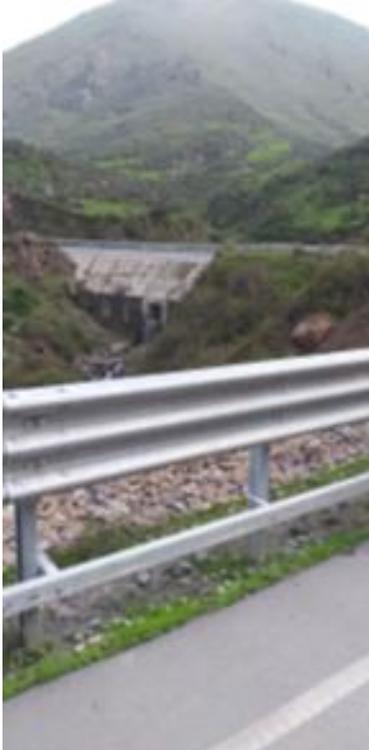
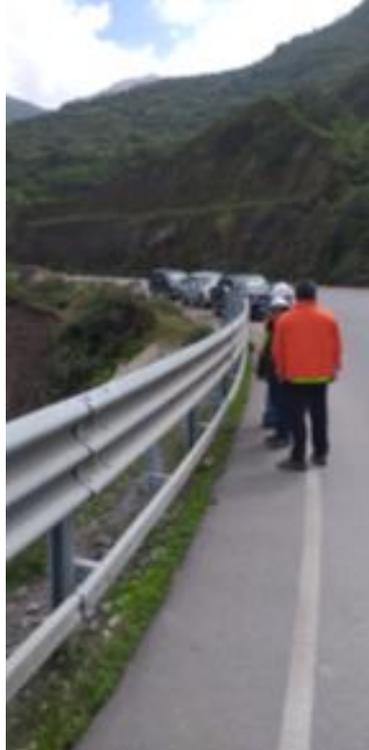
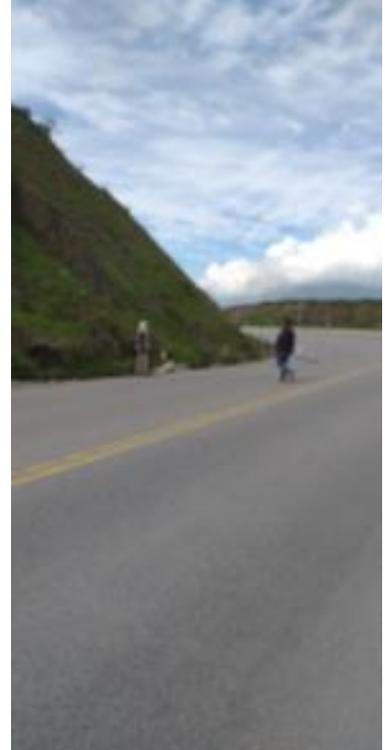
PROGRESIVA KM. 8+140

En la progresiva Km. 8+140 se realiza el acompañamiento a los especialistas de la Dirección de Control y Calidad de PROVIAS NACIONAL, donde se realiza un recorrido de la vía Canta . Huallay desde el Km. 0+000 al Km. 20+900 donde el Jefe de supervisión acompañado con su especialista de Seguridad, se reúnen en campo con los especialistas de Control y Calidad de PROVIAS NACIONAL están presentes de PROVIAS NACIONAL : El Ing. Gustavo Galindo especialista de HIDROLOGÍA, Ing. Santiago Guerra, especialista de estructuras y obras de arte, Ing, William Allcallima . especialista de trazo y topografía, Ing. jhony Salas especialista de Geología y geotecnia y el Top. Jairo Ventura.

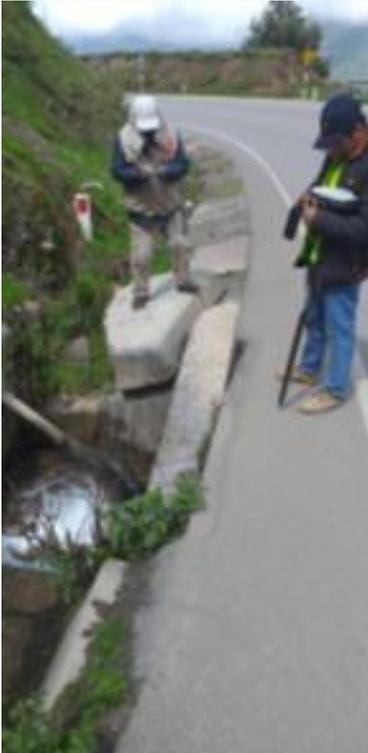
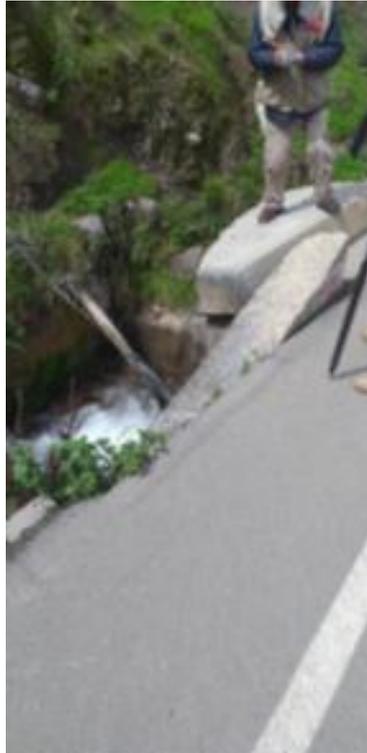
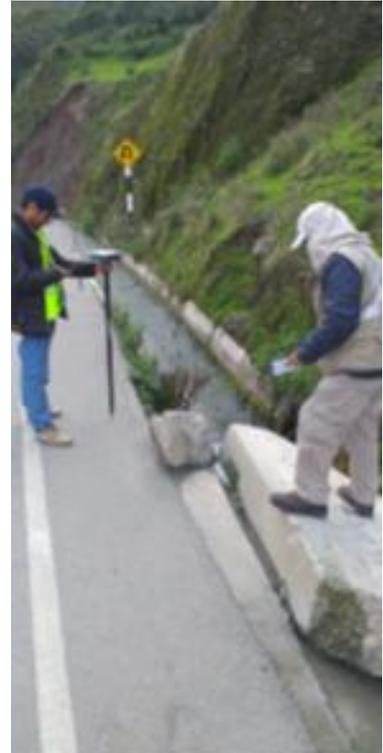
PROGRESIVA KM. 8+120

En la progresiva Km. 8+120 se realiza el acompañamiento a los especialistas de la Dirección de Control y Calidad de PROVIAS NACIONAL, donde se realiza un recorrido de la via Canta . Huallay desde el Km. 0+000 al Km. 20+900 donde el Ing. Gustavo Galindo especialista de HIDROLOGÍA y el Top. Jairo Ventura. verifican un parapeto izquierdo de alcantarilla dañada por el impacto de un vehículo

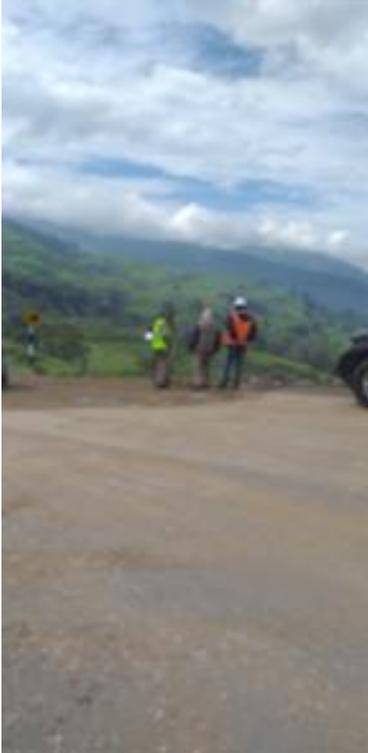
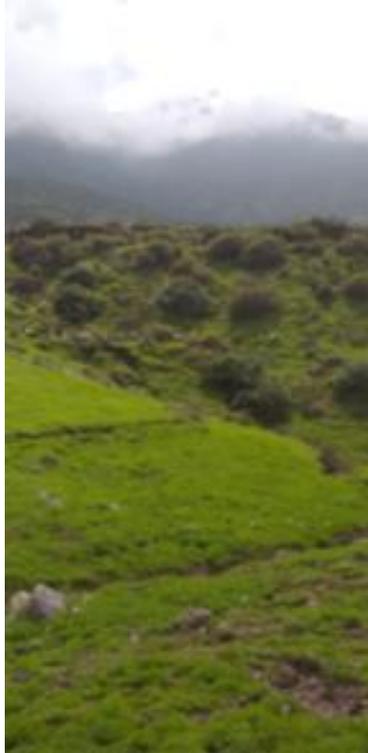
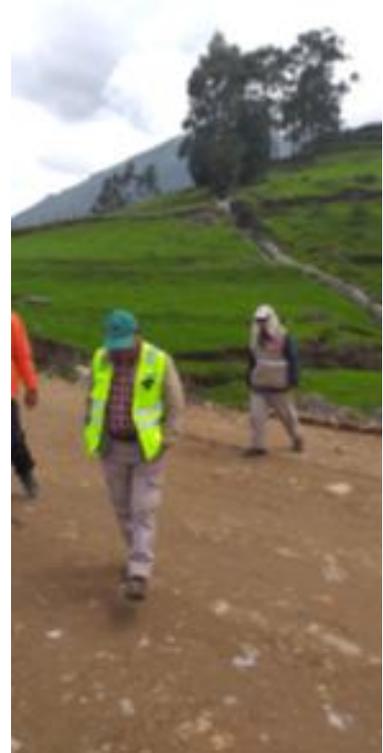
PROGRESIVA KM. 6+940  
VISITA DE SEGUIMIENTO Y MONITOREO AL TRAMO 2( OBRAS INICIALES):  
ACOMPAÑAMIENTO A ESPECIALISTAS DE PROVIAS NACIONAL - DIRECCION DE  
CONTROL Y CALIDAD EN ZONA DE FALLA

En la progresiva Km. 6+940 se realiza el acompañamiento a los especialistas de la Dirección de Control y Calidad de PROVIAS NACIONAL, donde se realiza un recorrido de la vía Canta . Huallay desde el Km. 0+000 al Km. 20+900 donde el Jefe de supervisión acompañado con su especialista de Seguridad, visitan la zona de falla ( desplazamientos de los taludes) con los especialistas de Control y Calidad de PROVIAS NACIONAL están presentes de PROVIAS NACIONAL : El Ing. Gustavo Galindo especialista de HIDROLOGÍA, Ing. Santiago Guerra, especialista de estructuras y obras de arte, Ing, William Allcallima . especialista de trazo y topografía, Ing. jhony Salas especialista de Geología y geotecnia y el Top. Jairo Ventura. Se realiza recorrido en el sector

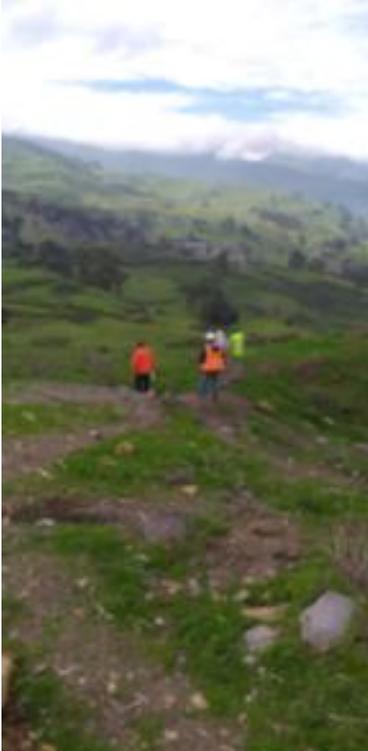
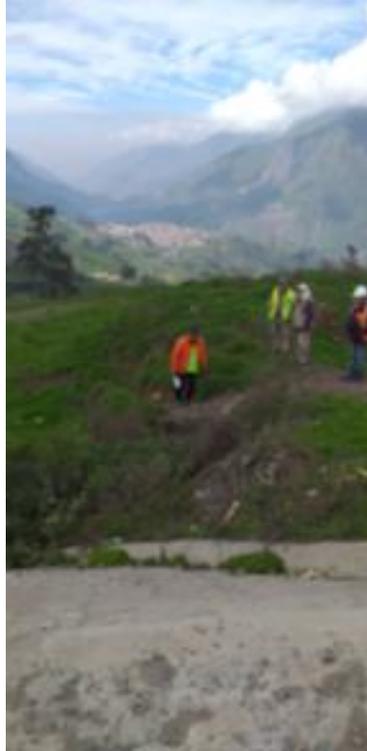
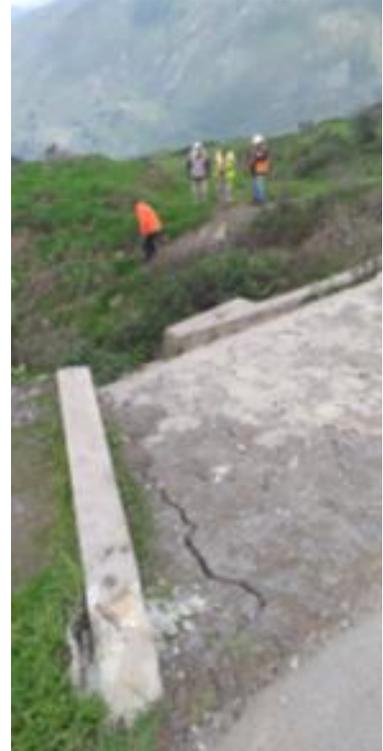
PROGRESIVA KM. 6+920

En la progresiva Km. 6+920 se realiza el acompañamiento a los especialistas de la Dirección de Control y Calidad de PROVIAS NACIONAL, donde se realiza un recorrido de la vía Canta . Huallay desde el Km. 0+000 al Km. 20+900 donde el Ing. Gustavo Galindo especialista de HIDROLOGIA y el Top. Jairo Ventura. verifican el funcionamiento y condiciones de las estructuras de drenaje.

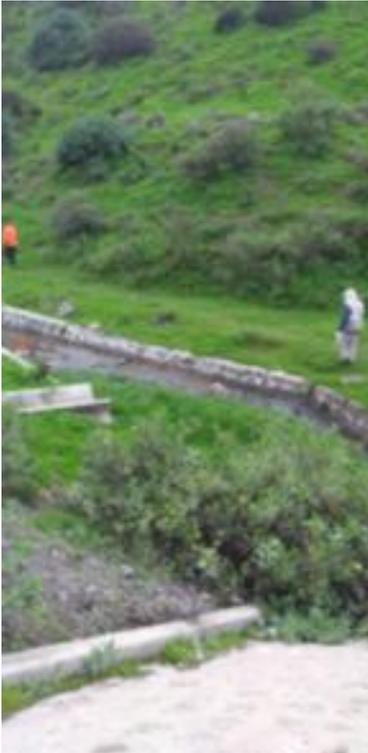
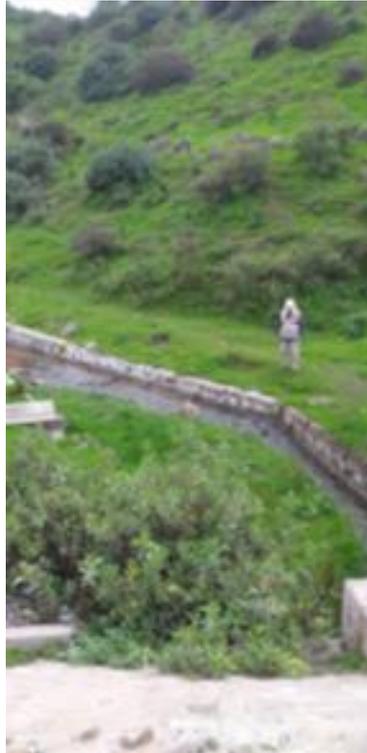
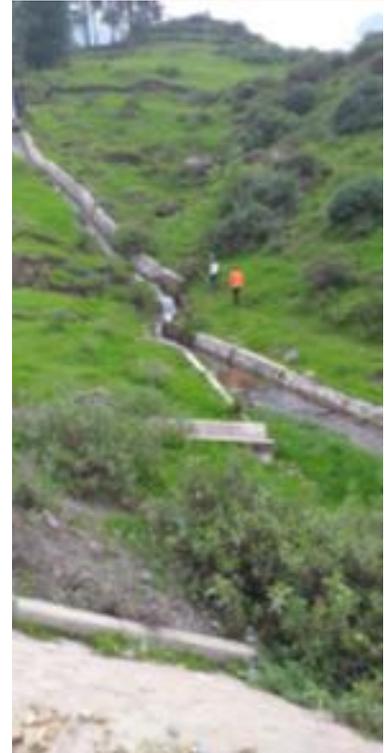
PROGRESIVA KM. 6+920

En la progresiva Km. 6+920 se realiza el acompañamiento a los especialistas de la Dirección de Control y Calidad de PROVIAS NACIONAL, donde se realiza un recorrido de la vía Canta . Huallay desde el Km. 0+000 al Km. 20+900 donde los especialistas de PROVIAS NACIONAL Y la Supervisión recorren el terreno, verifican el funcionamiento y condiciones de las estructuras de drenaje del sector.

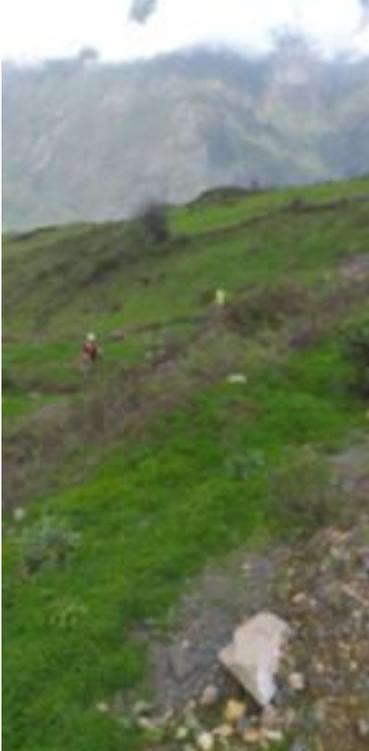
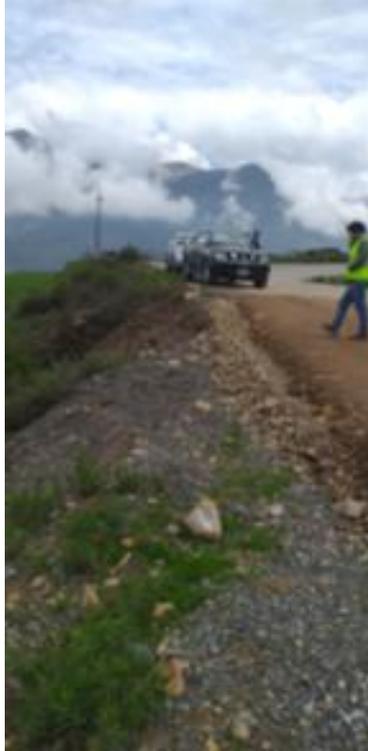
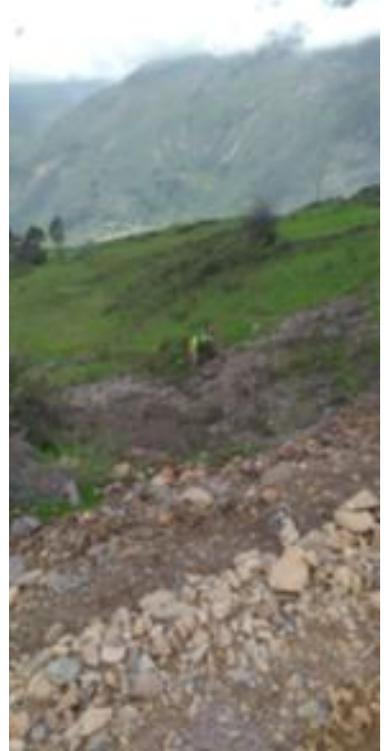
PROGRESIVA KM. 6+900  
VISITA DE SEGUIMIENTO Y MONITOREO AL TRAMO 2( OBRAS INICIALES):  
VERIFICACION DE ZONAS DE DESPLAZAMIENTOS POR PARTE DE ESPECIALISTAS DE PROVIAS NACIONAL

En la progresiva Km. 6+900 se realiza el acompañamiento a los especialistas de la Dirección de Control y Calidad de PROVIAS NACIONAL, donde se realiza un recorrido de la vía Canta . Huallay desde el Km. 0+000 al Km. 20+900 donde los especialistas de PROVIAS NACIONAL Y la Supervisión recorren el terreno donde ocurren desplazamientos de los taludes, afectando la plataforma de la vía..

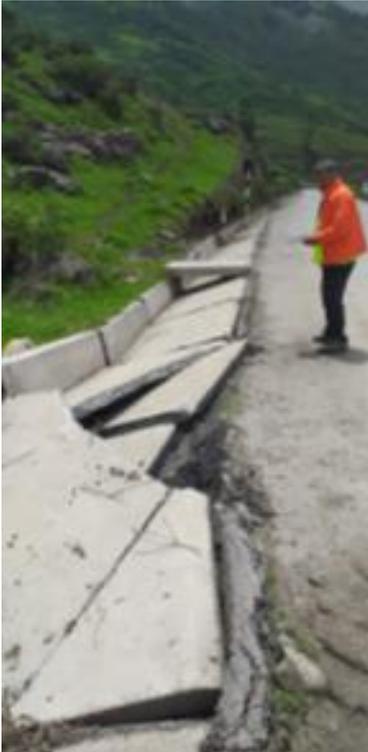
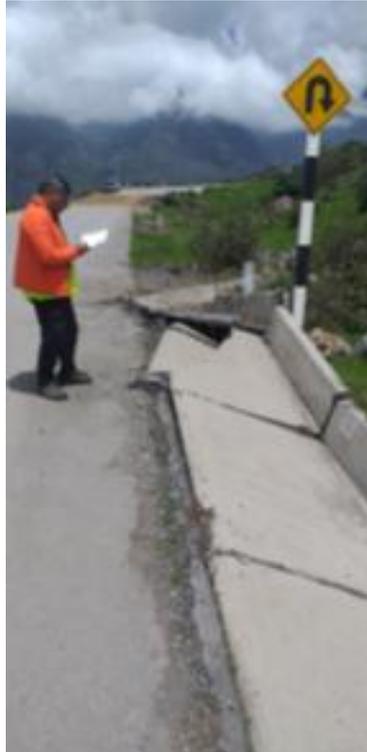
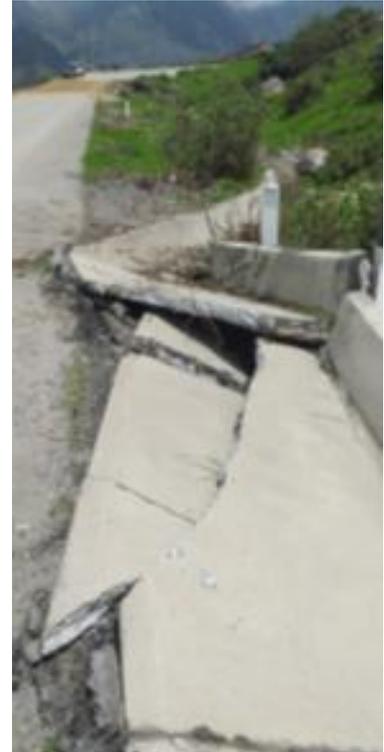
PROGRESIVA KM. 6+850

En la progresiva Km. 6+850 se realiza el acompañamiento a los especialistas de la Dirección de Control y Calidad de PROVIAS NACIONAL, donde se realiza un recorrido de la vía Canta - Huallay desde el Km. 0+000 al Km. 20+900 donde el Jefe de supervisión acompañado con su especialista de Seguridad, se reúnen en campo con los especialistas de Control y Calidad de PROVIAS NACIONAL están presentes de PROVIAS NACIONAL : El Ing. Gustavo Galindo especialista de HIDROLOGÍA, Ing. Santiago Guerra, especialista de estructuras y obras de arte, Ing, William Allcallima . especialista de trazo y topografía, Ing. jhony Salas especialista de Geología y geotecnia y el Top. Jairo Ventura. Se verifica cunetas dañadas producto del desplazamiento de los taludes.

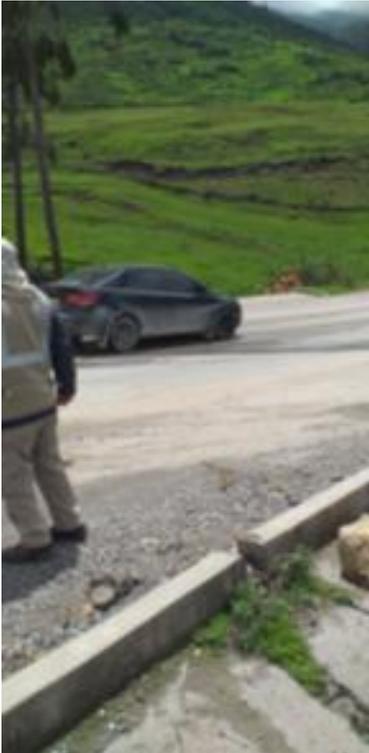
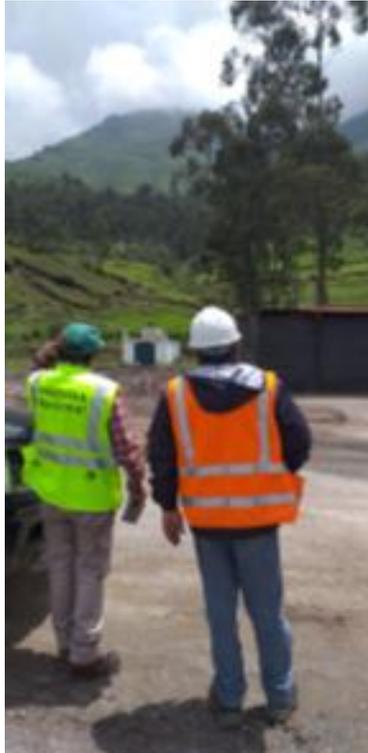
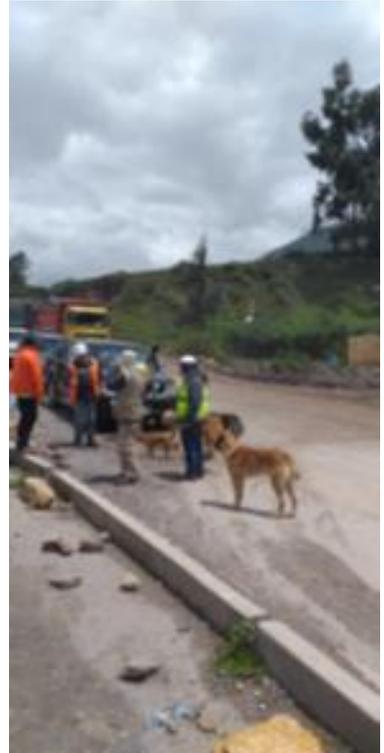
PROGRESIVA KM. 6+460  
VISITA DE SEGUIMIENTO Y MONITOREO AL TRAMO 2( OBRAS INICIALES);  
VERIFICACION DE ZONAS DE DESPLAZAMIENTOS POR PARTE DE  
ESPECIALISTAS DE PROVIAS NACIONAL

En la progresiva Km. 6+460 se realiza el acompañamiento a los especialistas de la Dirección de Control y Calidad de PROVIAS NACIONAL, donde se realiza un recorrido de la vía Canta . Huallay desde el Km. 0+000 al Km. 20+900 donde los especialistas de PROVIAS NACIONAL Y la Supervisión recorren otroterreno donde ocurren desplazamientos de los taludes, afectando la plataforma de la vía..

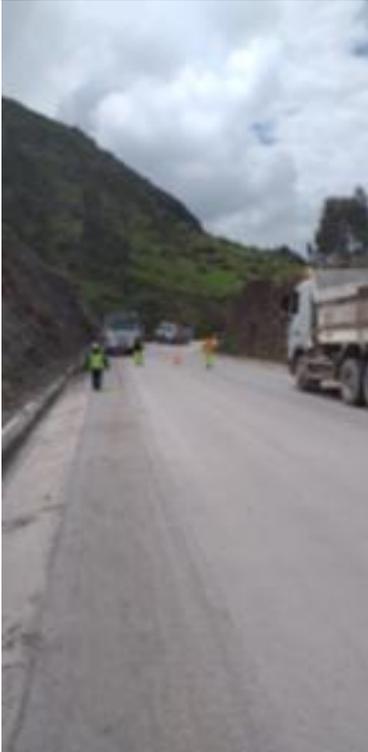
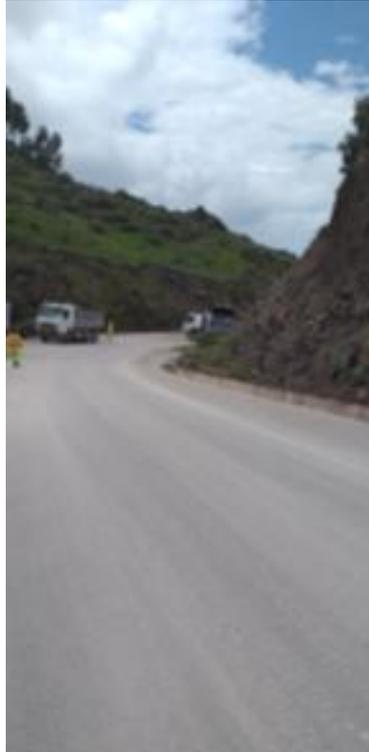
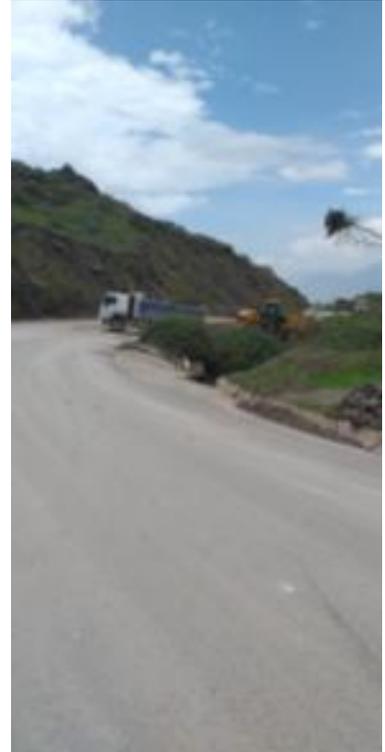
PROGRESIVA KM. 6+300

En la progresiva Km. 6+300 se realiza actividades de mantenimiento vial, donde se realiza la carga y transporte de material desechable producto de la limpieza de cunetas y derrumbes, Se utiliza un Cargador frontal y 6 volquetes, trabajan 1 capataz, 1 operador, 6 choferes 2 vigias
