BITACORA ELECTRÓNICA DE OBRA

Confirma Bitacora:	Nro Informe:	Fecha Informe:	Nombre De La Obra:	Personal Encargado:
Si	004	04 - 02 - 2023	Corredor Vial: Huánuco - La Unión-Huallanca, Dv. Antamina/Emp. PE-3N (Tingo Chico) - Nuevas Flores - Llata - Antamina, Tramo I	BORIS WALTER AYLLÓN CARCELÉN

NUMERO DE INFORME No. 0004-2023
 CONTRATO DE OBRA: No. 127-2018-MTC/ 20
 EMPRESA CONTRATISTA: CHINA RAILWAY 20 BUREAU GROUP CORPORATION
 OBRA: "CONSERVACIÓN POR NIVELES DE SERVICIO Y OPERACIÓN DEL CORREDOR VIAL; HUANUCO- LA UNION - HUALLANCA –DV. ANTAMINA – EMP.PE 3N" (TINGO CHICO) - NUEVAS FLORES - LLATA- ANTAMINA - TRAMO 1 LONGITUD: 52.92 KMS.
 MONTO DEL CONTRATO : S/ 1,241,495,685.46 INCLUYE IGV
 MONTO DEL CONTRATO TRAMO 1 (OI-1) ; S/ 323,942,616.32 Nuevo Monto del Presupuesto OI-1 S/ 395 427 697,64 inc. I.G.V con precios a junio 2018
 SUPERVISOR: CONSORCIO SUPERVISOR LOUIS BERGER - HOB
 CONTRATO DE CONSULTORIA DE OBRA N° 144 -2018-MTC/20.2
 MONTO DEL CONTRATO DE CONSULTORIA: S/. 123,625,905,13 INCLUYE IGV
 MONTO ASIGNADO AL PRIMER TRAMO (PRIMER EQUIPO) : S/ 27,450,314.74 INCLUYE IGV
 LA OBRA ACTUALMENTE SE ENCUENTRA EN EJECUCION

- VISITA DE SEGUIMIENTO Y MONITOREO AL TRAMO 1 (OBRAS INICI

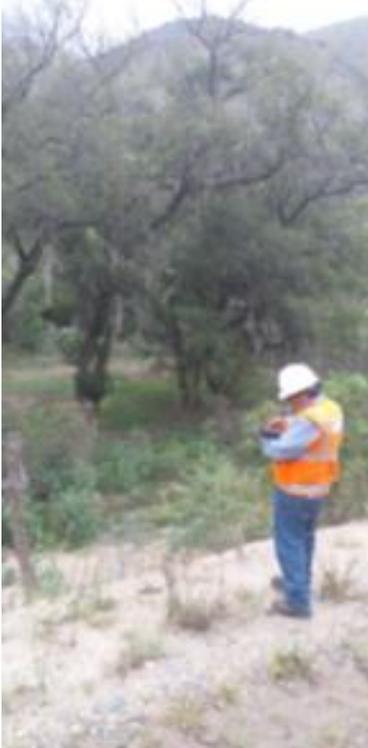
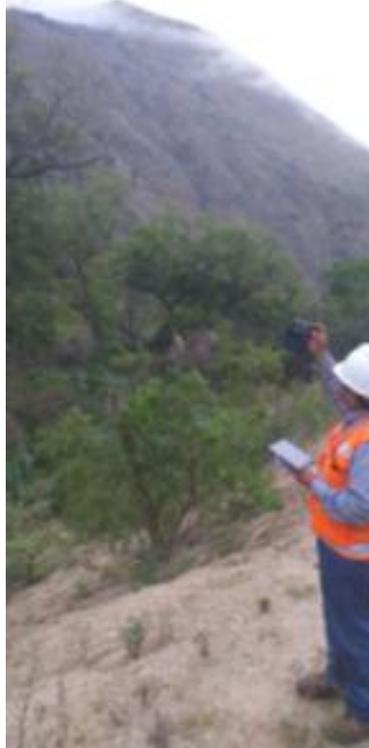
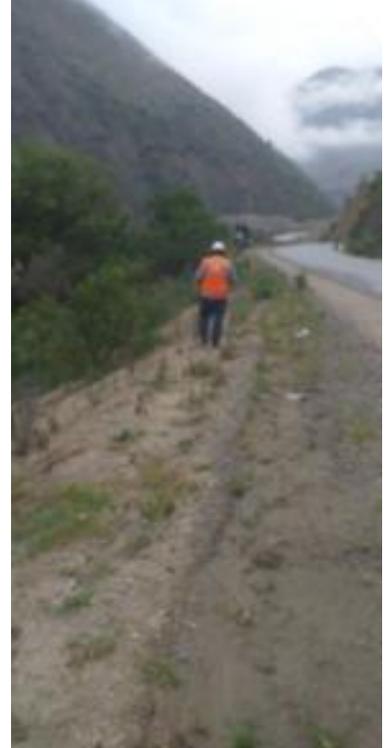
PROGRESIVA KM. 11+990

VISITA DE SEGUIMIENTO Y MONITOREO A LAS AREAS AUXILIARES DEL TRAMO 1
(OI-T1) : DME AUTORIZADO DEL EXPEDIENTE TECNICO Y NO UTILIZADO**CDescripcion** :

En la progresiva Km. 11+990 se realiza visita de seguimiento y monitoreo a las áreas auxiliares del tramo 1, donde se acompaña al licenciado Julio Colke, especialista de Arqueología de la Supervisión del tramo 1 y 2 a visitar los DMEs no utilizados y zonas considerados arqueológicas. El clima en todo el tramo1 es lluvioso, con mucha neblina. Este DME KM. 11+990 no tiene el permiso o consentimiento de los dueños, por esa razón no ha sido utilizado.

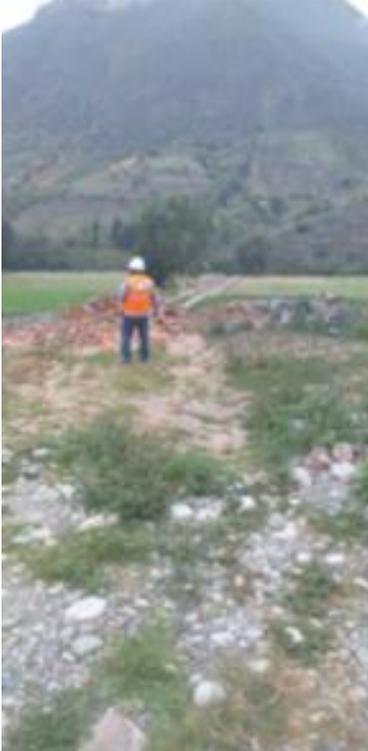
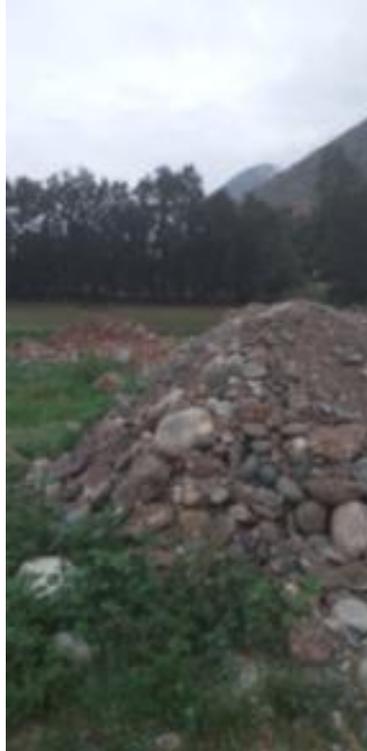
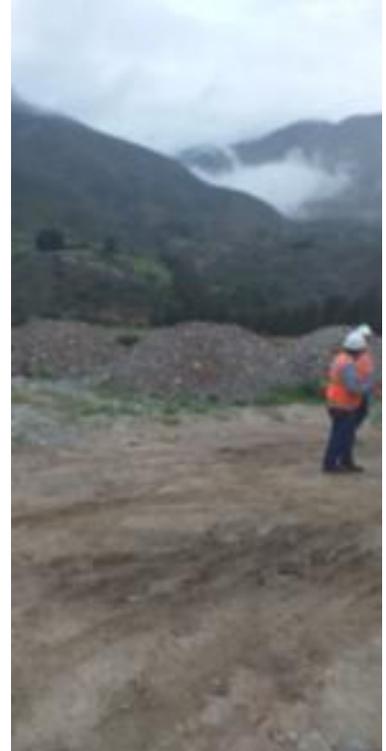
PROGRESIVA KM. 5+280

VISITA DE SEGUIMIENTO Y MONITOREO A LAS AREAS AUXILIARES DEL TRAMO 1
(OI-T1) : DME AUTORIZADO DEL EXPEDIENTE TECNICO Y NO UTILIZADO

En la progresiva Km. 5+280 se realiza visita de seguimiento y monitoreo a las áreas auxiliares del tramo 1, donde se acompaña al licenciado Julio Colke, especialista de Arqueología de la Supervisión del tramo 1 y 2 a visitar los DMEs no utilizados y zonas considerados arqueológicas. El clima en todo el tramo1 es lluvioso, con mucha neblina. Este DME KM. 5+280 actualmente no se tiene el permiso o consentimiento de los dueños, se observa que se ha depositado materiales excedentes en el sitio.

Se recomienda a la Contratista, la inmediata limpieza, descarga del material de desecho y de eliminación colocados en los lados de la vía, hacia los DMEs recientemente aprobados

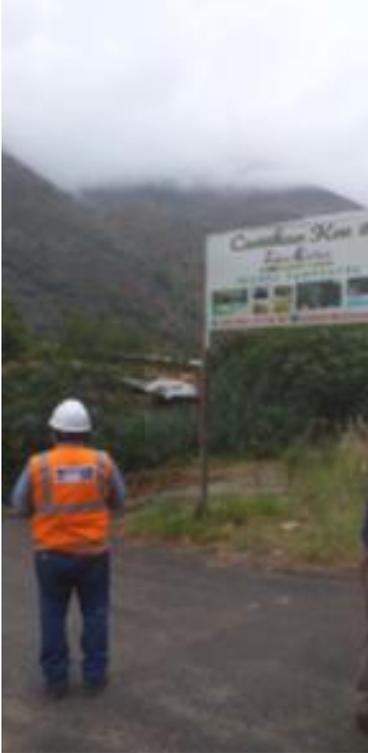
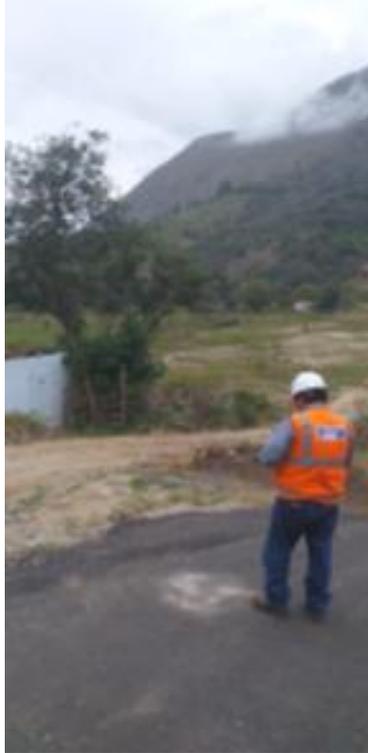
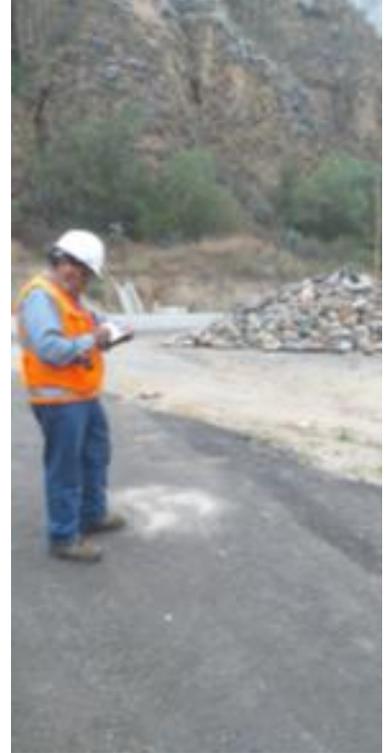
PROGRESIVA KM. 8+860
VISITA DE SEGUIMIENTO Y MONITOREO A LAS AREAS AUXILIARES DEL TRAMO 1 (OI-T1) : DME AUTORIZADO DEL EXPEDIENTE TECNICO Y NO UTILIZADO

En la progresiva Km. 8+860 se realiza visita de seguimiento y monitoreo a las áreas auxiliares del tramo 1, donde se acompaña al licenciado Julio Colke, especialista de Arqueología de la Supervisión del tramo 1 y 2 a visitar los DMEs no utilizados y zonas considerados arqueológicas. El clima en todo el tramo1 es lluvioso, con mucha neblina. En este DME KM. 8+860 del sector CANCHAN estaba considerado según expediente técnico para ser utilizado como un área auxiliar : chancadora , pero el mismo fue colocado en otro lugar, este DME no ha sido utilizado.

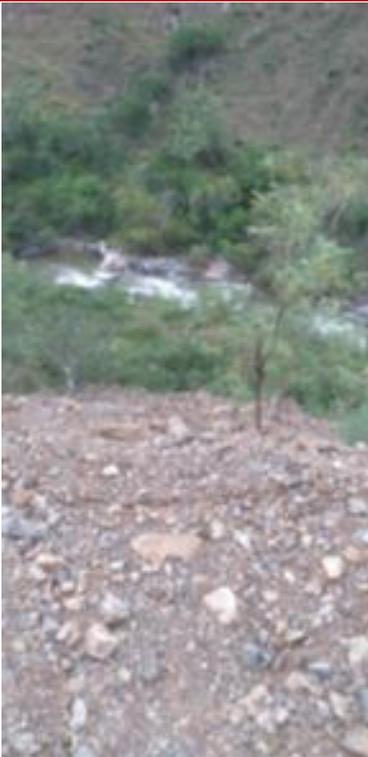
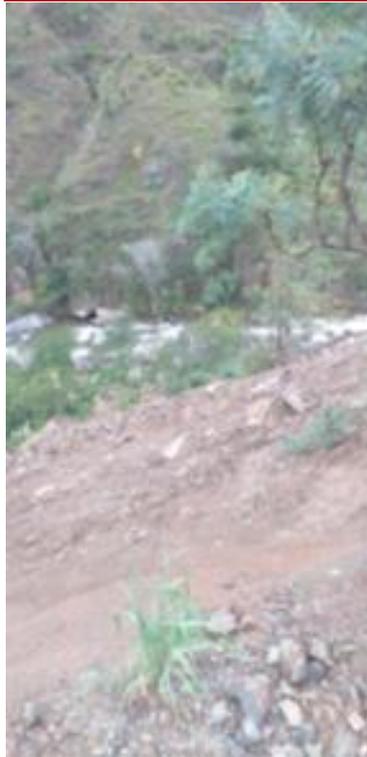
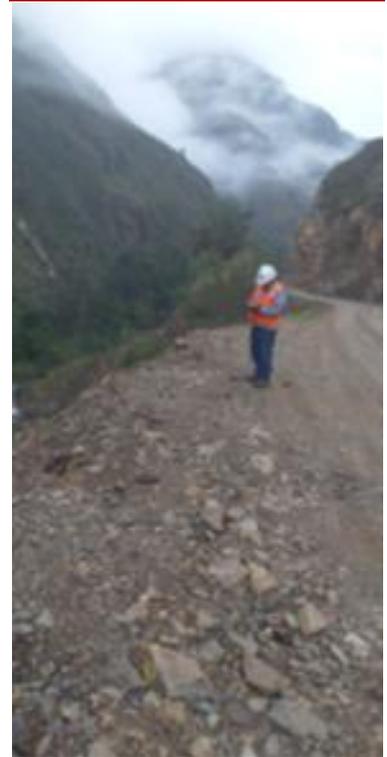
PROGRESIVA KM. 14+300 E

VISITA DE SEGUIMIENTO Y MONITOREO A LAS AREAS AUXILIARES DEL TRAMO 1
(OI-T1) : DME AUTORIZADO DEL EXPEDIENTE TECNICO Y SIN UTILIZACION**CDescripcion** :

En la progresiva Km. 14+300 E se realiza visita de seguimiento y monitoreo a las áreas auxiliares del tramo 1, donde se acompaña al licenciado Julio Colke, especialista de Arqueología de la Supervisión del tramo 1 y 2 a visitar los DMEs no utilizados y zonas considerados arqueológicas. El clima en todo el tramo1 es lluvioso, Este DME esta ubicado en un desvio en el Km. 14+000 donde al recorrer por este desvio se ubican varios DMEs considerados en el Expediente técnico, Este DME KM. 14+300 E no se ha utilizado,

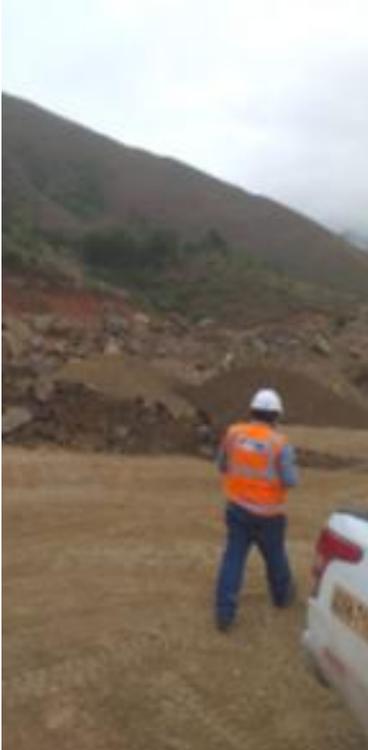
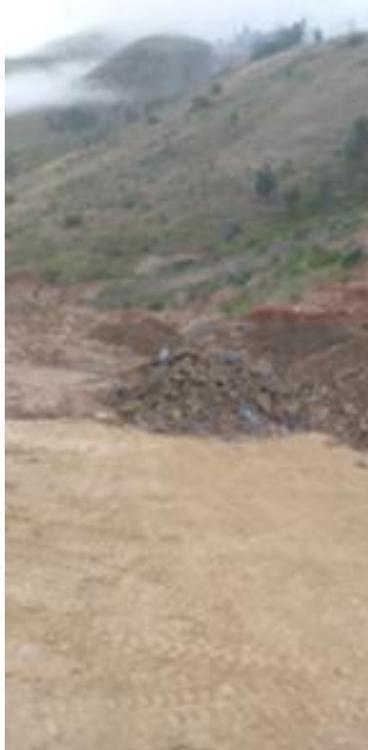
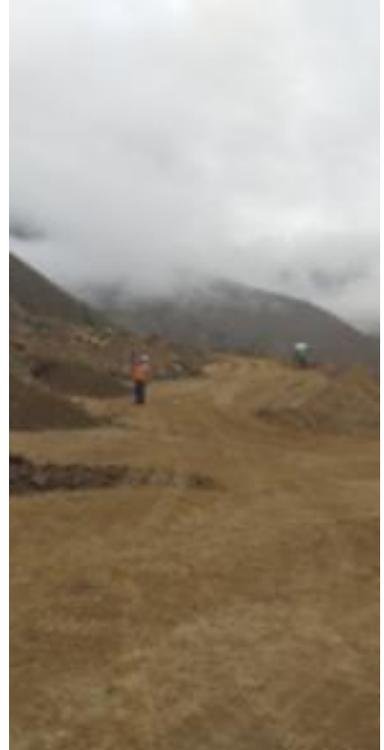
PROGRESIVA KM. 14+300 F

VISITA DE SEGUIMIENTO Y MONITOREO A LAS AREAS AUXILIARES DEL TRAMO 1 (OI-T1) : DME AUTORIZADO DEL EXPEDIENTE TECNICO Y EN UTILIZACION

En la progresiva Km. 14+300 se realiza visita de seguimiento y monitoreo a las áreas auxiliares del tramo 1, donde se acompaña al licenciado Julio Colke, especialista de Arqueología de la Supervisión del tramo 1 y 2 a visitar los DMEs no utilizados y zonas considerados arqueológicas. El clima en todo el tramo1 es lluvioso, Este DME esta ubicado en un desvio en el Km. 14+000 donde al recorrer por este desvio se ubican varios DMEs considerados en el Expediente técnico, Este DME KM. 14+300 F esta siendo utilizado, Actualmente no hay un equipos extendiendo el material excedente colocado, como el sitio ya ha sido intervenido ya no se requiere realizar un monitoreo arqueológico.

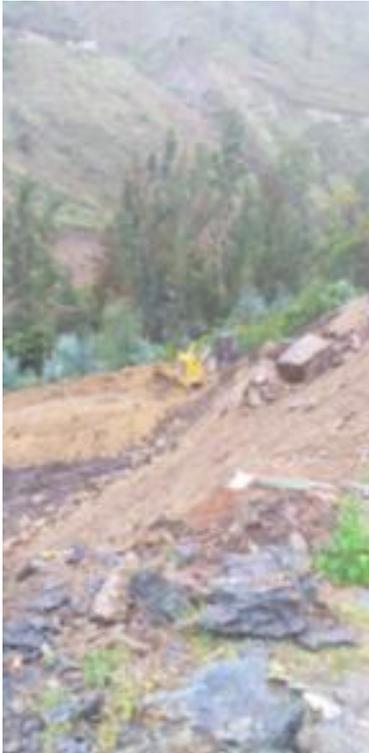
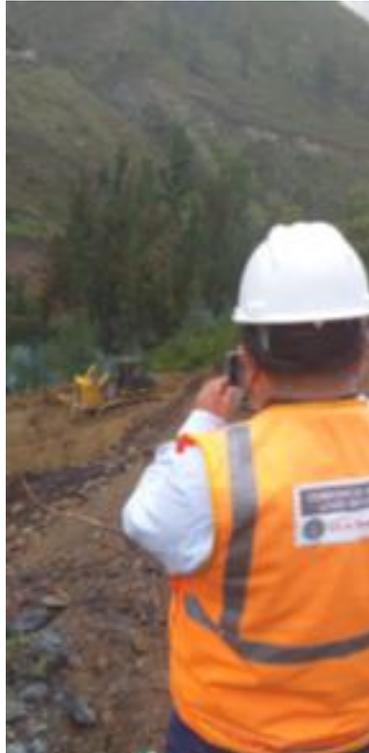
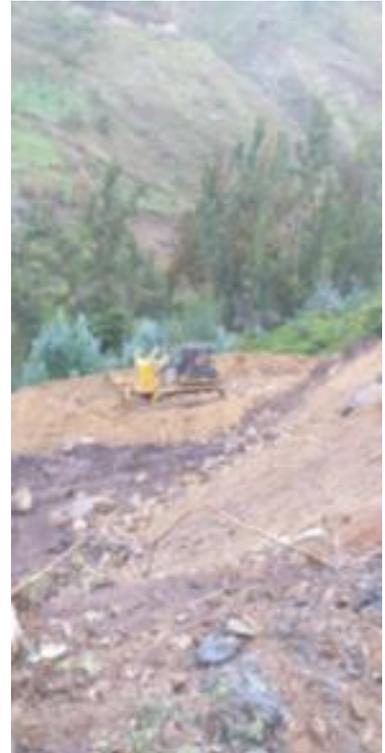
PROGRESIVA KM. 17+730

VISITA DE SEGUIMIENTO Y MONITOREO A LAS AREAS AUXILIARES DEL TRAMO 1 (OI-T1) : DME AUTORIZADO DEL EXPEDIENTE TECNICO Y EN UTILIZACION

En la progresiva Km. 17+730 se realiza visita de seguimiento y monitoreo a las áreas auxiliares del tramo 1, donde se acompaña al licenciado Julio Colke, especialista de Arqueología de la Supervisión del tramo 1 y 2 a visitar los DMEs no utilizados y zonas considerados arqueológicas. El clima en todo el tramo1 es lluvioso, Este DME, esta siendo utilizado, Hay un equipo TRACTOR DE ORUGA extendiendo el material excedente colocado, como el sitio ya ha sido intervenido ya no se requiere realizar un monitoreo arqueológico.

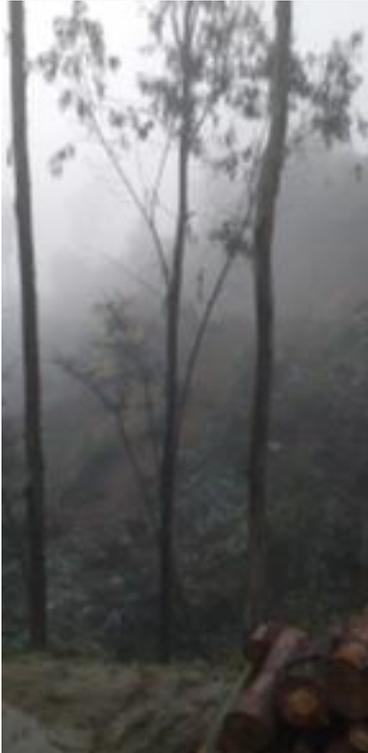
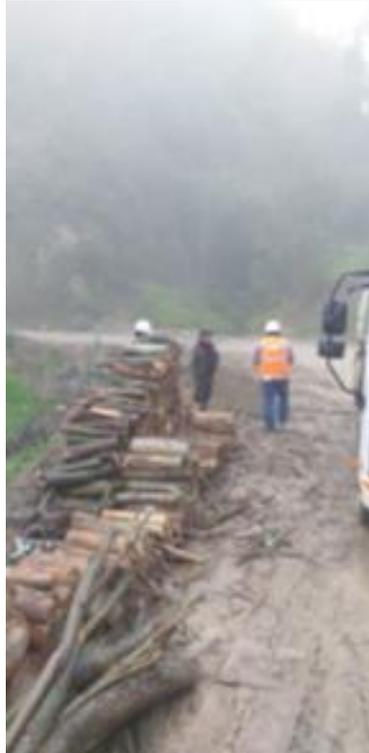
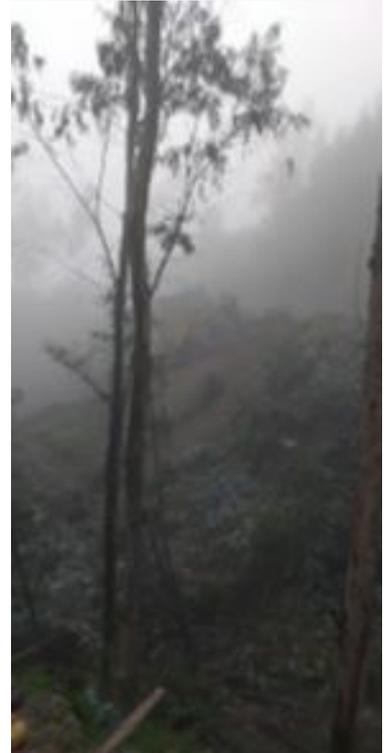
PROGRESIVAS KM. 23+350 a Km. 23+500
VISITA DE SEGUIMIENTO Y MONITOREO AL TRAMO 1 : LABORES EN EL NUEVO DME APROBADO (DESBROCE)

En las progresivas KM. 23+350 AL KM.23+500 se realiza visita de seguimiento y monitoreo al lugar donde se ubicara un nuevo DME , se realizan labores de desbroce y limpieza en zonas no boscosas, En el sitio trabaja una excavadora de oruga y un cargador frontal , trabajan 1 capataz, 2 operadores y 5 obreros. La lluvia es constante, la excavadora ha paralizado sus actividades en el sitio.

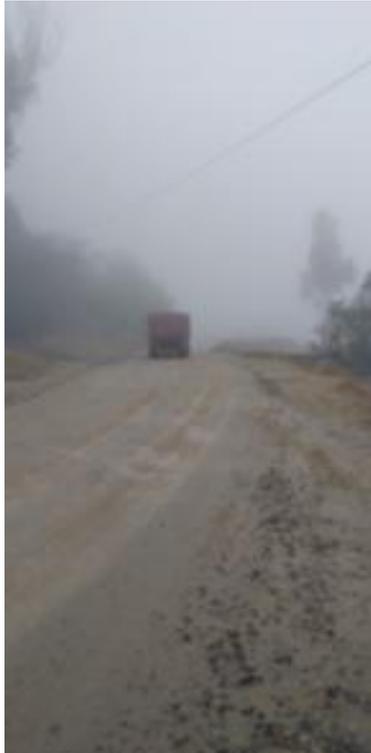
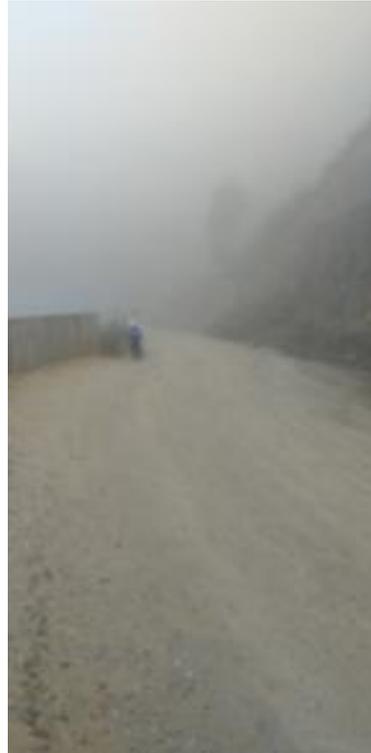
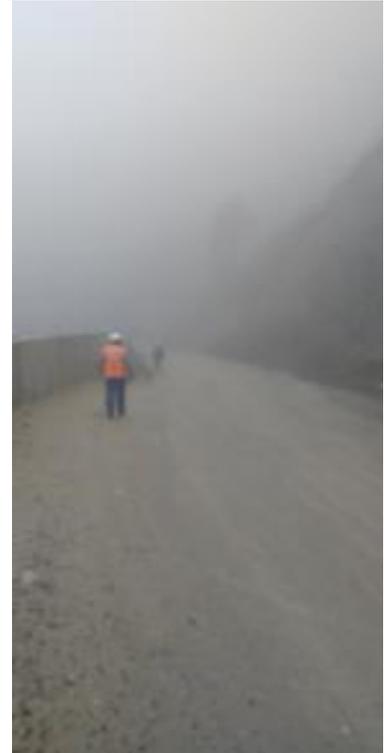
PROGRESIVA KM. 30+520

VISITA DE SEGUIMIENTO Y MONITOREO A LAS AREAS AUXILIARES DEL TRAMO 1
(OI-T1) : DME AUTORIZADO DEL EXPEDIENTE TECNICO Y NO UTILIZADO

En la progresiva Km. 30+520 se realiza visita de seguimiento y monitoreo a las áreas auxiliares del tramo 1, donde se acompaña al licenciado Julio Colke, especialista de Arqueología de la Supervisión del tramo 1 y 2 a visitar los DMEs no utilizados y zonas considerados arqueológicas. El clima en todo el tramo1 es lluvioso, con mucha neblina. Las condiciones climáticas no permiten la visibilidad de la zona, donde se ha incrementado la neblina, la lluvia y la saturación de la superficie de la vía.

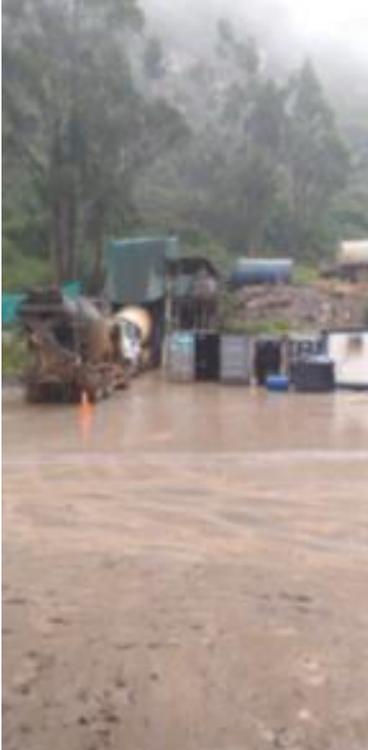
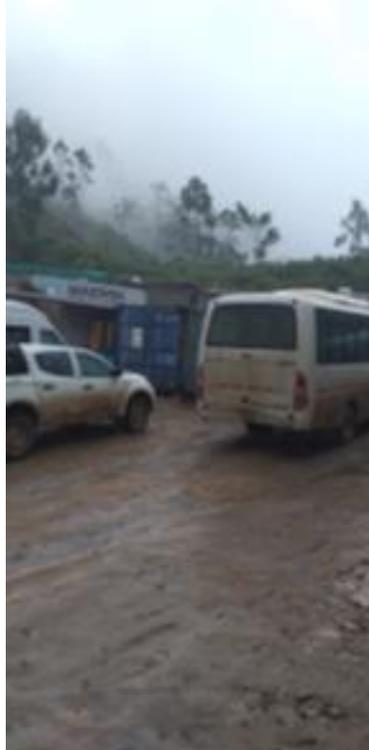
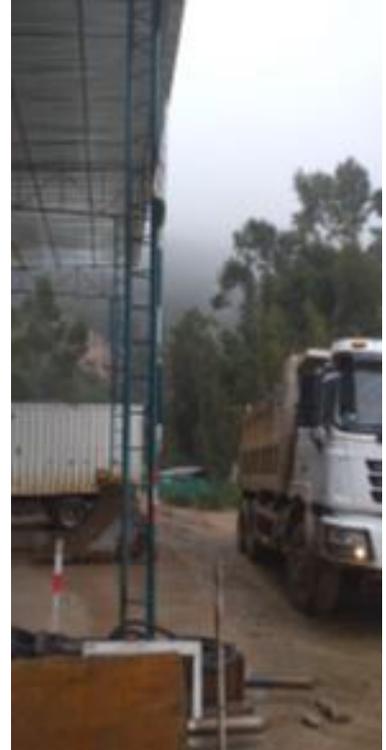
PROGRESIVA KM. 37+720

VISITA DE SEGUIMIENTO Y MONITOREO AL CAMPAMENTO DEL CONTRATISTA:
TALLER DE MAQUINAS , PLANTA DE CONCRETO y OFICINAS

En la progresiva Km. 37+720 se realiza visita de seguimiento y monitoreo al campamento del Contratista, donde su ubica el taller de maquinas, planta de concreto y oficinas de la Contratista

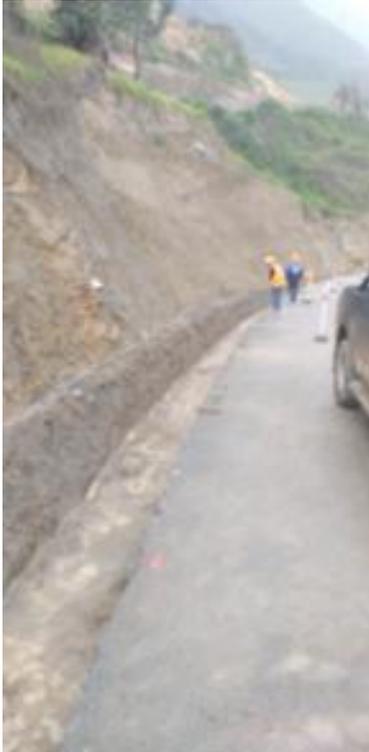
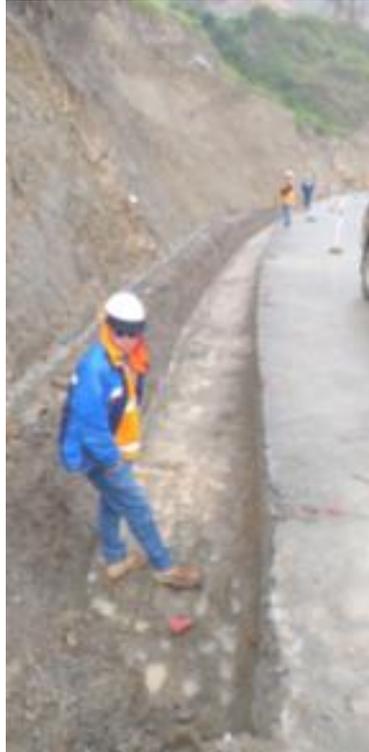
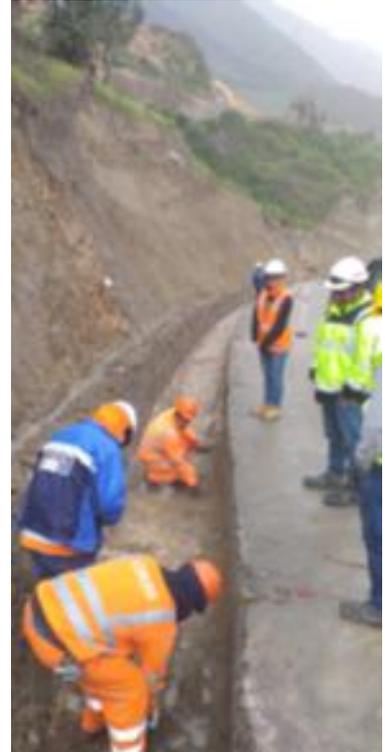
PROGRESIVA KM. 22+270 AL KM. 22+330

PARTIDA 501.E EXCAVACION NO CLASIFICADA PARA ESTRUCTURAS

En la progresiva Km. 22+270 al Km. 22+330 se realiza la excavación no clasificada para estructuras para la construcción de cunetas rectangulares. actualmente es lloviznando, sin embargo esta laborando 1 capataz, 4 obreros
