BITACORA ELECTRÓNICA DE OBRA

Confirma Bitacora: Si	Nro Informe: 0013	Fecha Informe: 15 - 02 - 2023	Nombre De La Obra: Corredor Vial: Huánuco - La Unión-Huallanca, Dv. Antamina/Emp. PE-3N (Tingo Chico) - Nuevas Flores - Llata - Antamina, Tramo I	Personal Encargado: BORIS WALTER AYLLÓN CARCELÉN		
Foto Bitacora: Ver imagen completa	Foto Bitacora 2: Ver imagen completa	Foto Bitacora 3: Ver imagen completa	Foto Bitacora 4: Ver imagen completa	Foto Bitacora 5: Ver imagen completa	Foto Bitacora 6: Ver imagen completa

NUMERO DE INFORME No. 0013-2023
 CONTRATO DE OBRA: No. 127-2018-MTC/ 20
 EMPRESA CONTRATISTA: CHINA RAILWAY 20 BUREAU GROUP CORPORATION
 OBRA: "CONSERVACIÓN POR NIVELES DE SERVICIO Y OPERACIÓN DEL CORREDOR VIAL; HUANUCO- LA UNION - HUALLANCA –DV. ANTAMINA – EMP.PE 3N" (TINGO CHICO) - NUEVAS FLORES - LLATA- ANTAMINA - TRAMO 1 LONGITUD: 52.92 KMS.
 MONTO DEL CONTRATO : S/ 1,241,495,685.46 INCLUYE IGV
 MONTO DEL CONTRATO TRAMO 1 (OI-1) ; S/ 323,942,616.32 Nuevo Monto del Presupuesto OI-1 S/ 395 427 697,64 inc. I.G.V con precios a junio 2018
 SUPERVISOR: CONSORCIO SUPERVISOR LOUIS BERGER - HOB
 CONTRATO DE CONSULTORIA DE OBRA N° 144 -2018-MTC/20.2
 MONTO DEL CONTRATO DE CONSULT

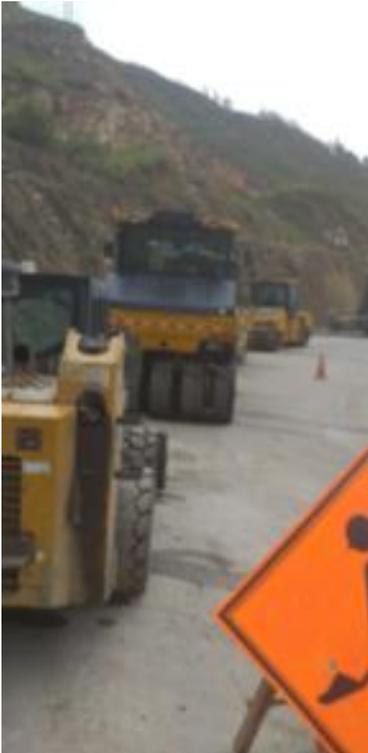
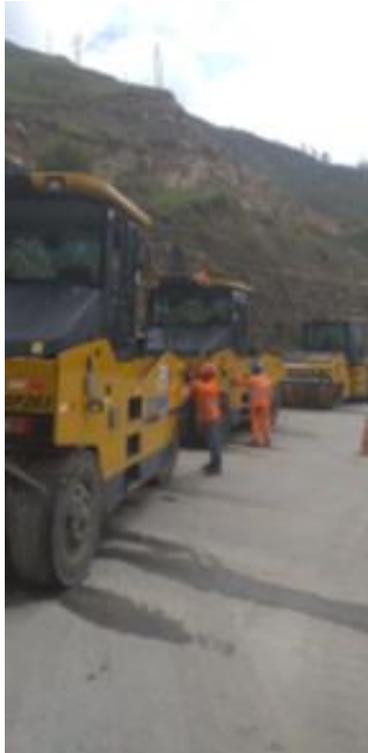
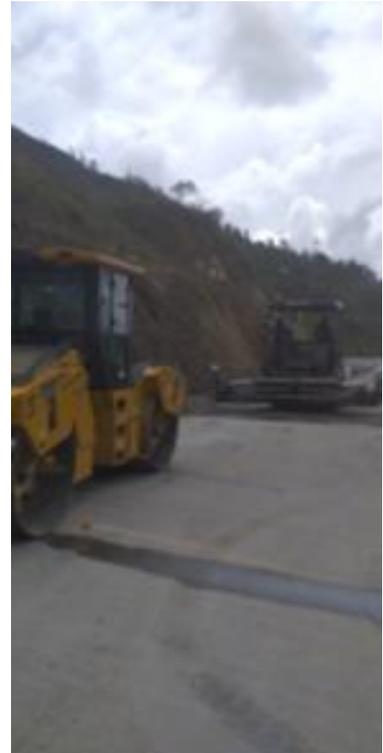
PROGRESIVA KM. 21+720
VISITA DE SEGUIMIENTO Y MONITOREO AL TRAMO 1 (OI-1) : EQUIPOS DE ASFALTO EN PISTA
CODIGO 400 PAVIMENTOS
CODIGO 400.B PAVIMENTOS FLEXIBLES
PARTIDA423.A PAVIMENTO DE CONCRETO ASFALTICO EN CALIENTE (EQUIPOS PARA ASFALTADO Y OTROS)

En la progresiva Km. 21+720 se realiza visita de seguimiento y monitoreo al tramo 1 (OI.1) se verifica la llegada de los equipos de asfaltado: 1 compactadora de rodillo liso, 2 compactadoras de ruedas neumáticas, una pavimentadora de asfalto , un minishovell y 2 camiones cisternas en el sitio de la obra.con sus respectivos operadores.

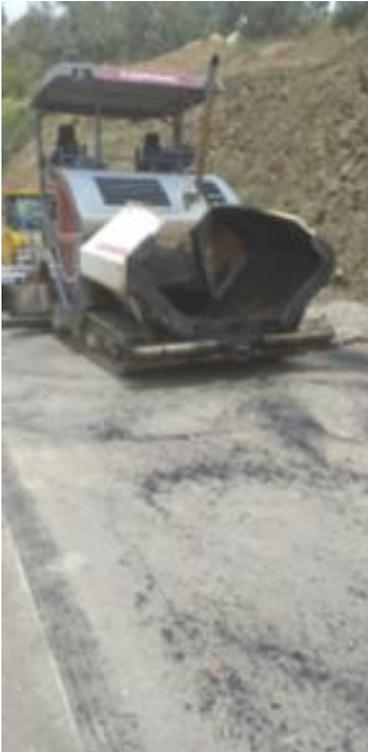
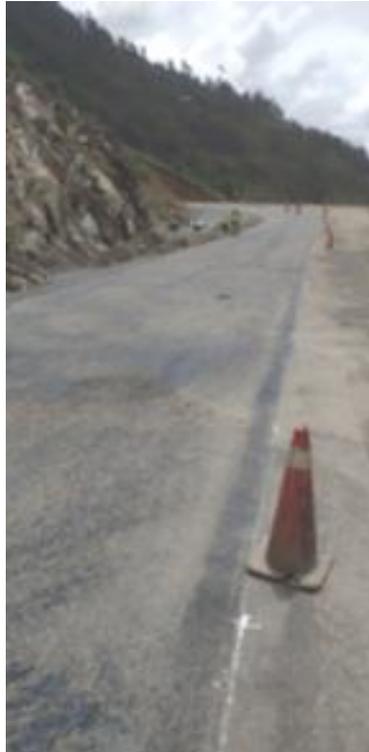
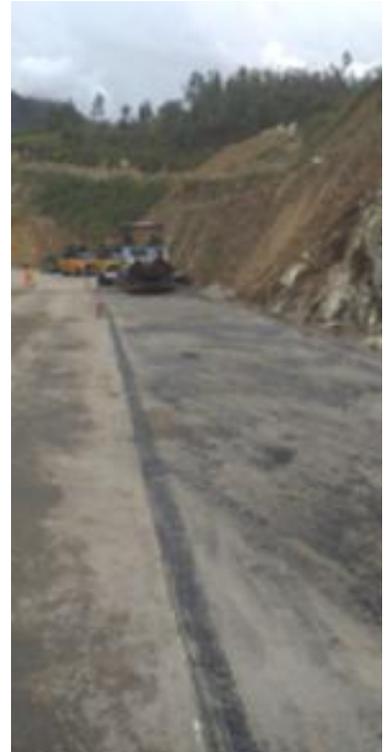
PROGRESIVA KM. 21+720 al 22+090

En las progresiva Km. 21+720 al Km. 22+090 se realiza visita de seguimiento y monitoreo al tramo 1 (OI.1) se verifica el inicio del asfaltado del lado izquierdo de la vía, donde se utilizara 12 volquetes, 1 compactadora de rodillo liso, 2 compactadoras de ruedas neumáticas, una pavimentadora de asfalto , un minishovell y 2 camiones cisternas. trabajaran 1 capataz, 1operador de pavimentadora , 4 operadores , , 12 obreros, 1 ing. de seguridad, 1 especialista de suelos y pavimentos , por la supervisión se encuentra un técnico,

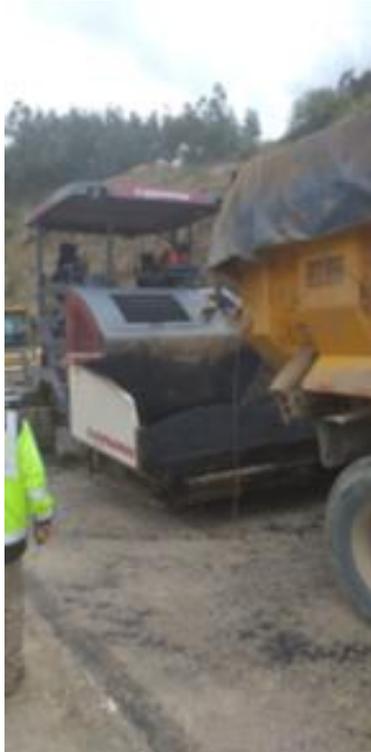
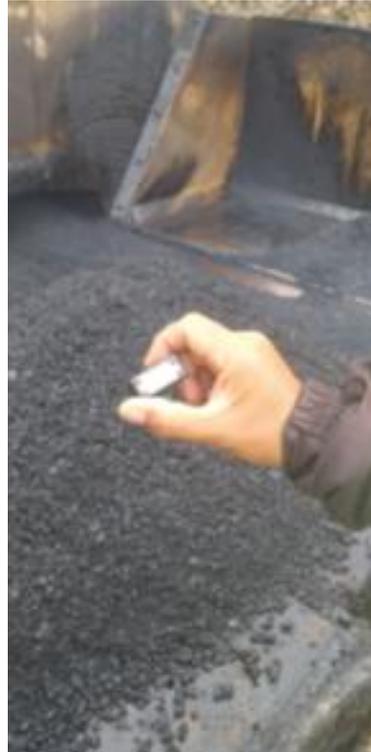
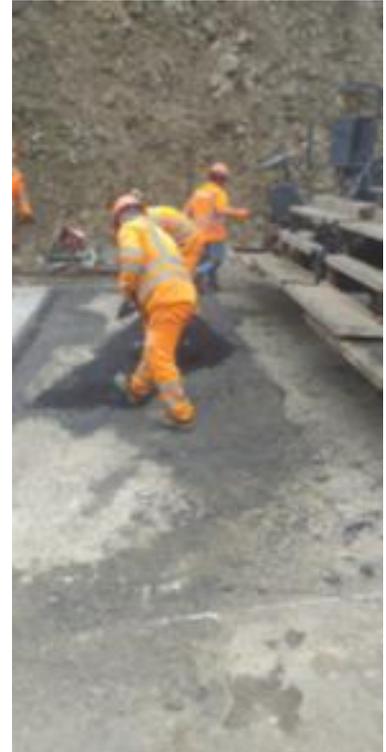
PROGRESIVA KM. 21+720 al 22+090

En las progresiva Km. 21+720 al Km. 22+090 se realiza visita de seguimiento y monitoreo al tramo 1 (OI.1) se verifica el inicio del asfaltado del empalme del lado izquierdo de la vía, donde se utiliza 1 pavimentadora, 1 compactadora de rodillo liso, 1 compactadora de ruedas neumáticas. trabajaran 1 capataz, 1operador de pavimentadora , 2 operadores, 6 obreros, 1 ing. de seguridad, 1 especialista de suelos y pavimentos , por la supervisión se encuentra un técnico,

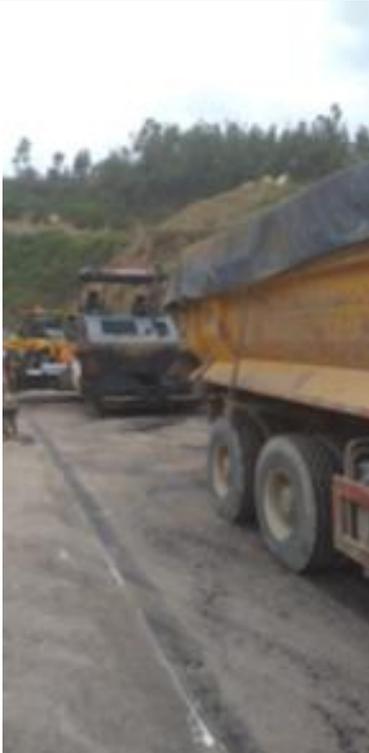
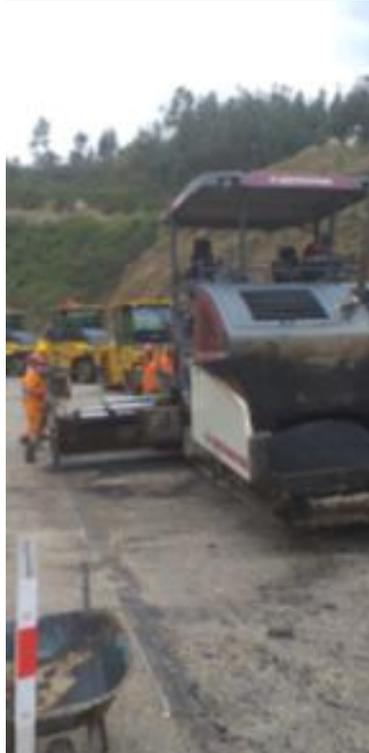
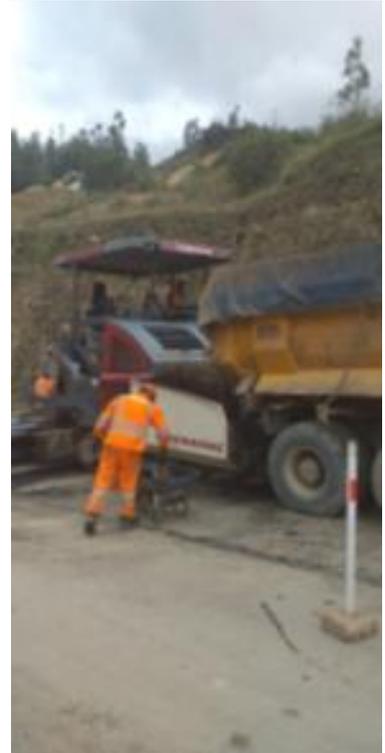
PROGRESIVA KM. 21+720
CODIGO 400 PAVIMENTOS
CODIGO 400.B PAVIMENTOS FLEXIBLES }
PARTIDA423.A PAVIMENTO DE CONCRETO ASFALTICO EN CALIENTE

En la progresiva Km. 21+720 se realiza visita de seguimiento y monitoreo al tramo 1 (Ol.1) se verifica el inicio del asfaltado en el lado izquierdo de la via , se utiliza 1 pavimentadora de asfalto,; 1 compactadora de rodillo liso, 2 compactadoras de ruedas neumáticas, un minishovell y 12 camiones de asfalto en el sitio de la obra. con sus respectivos operadores.

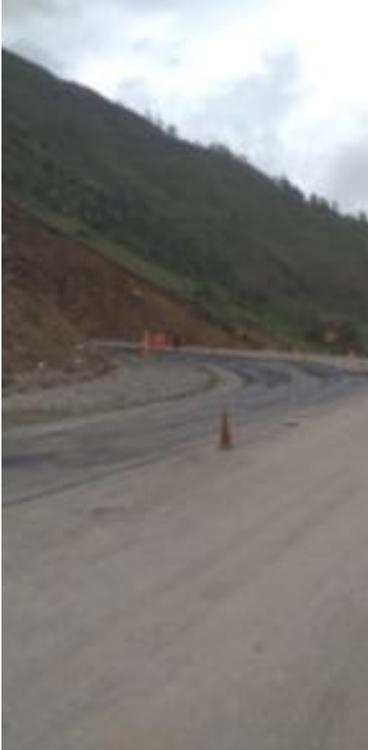
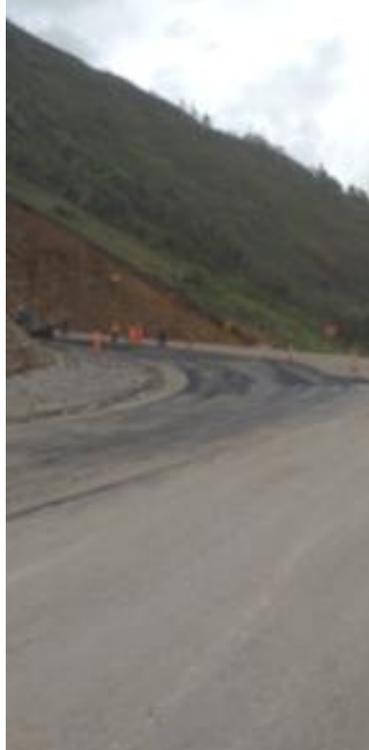
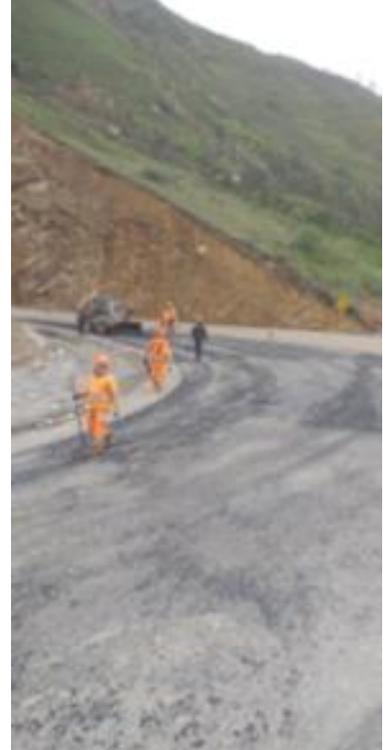
PROGRESIVAS KM. 21+820 AL KM, 22+090
CODIGO 400 PAVIMENTOS
400.B PAVIMENTOS FLEXIBLES
PARTIDA 416.A IMPRIMACION ASFALTICA

En la progresiva Km. 22+820 al Km. 22+09Se ha realizado la imprimación en el carril izquierdo , actualmente se repara el terreno en zona de curva para iniciar el asfaltado, se utiliza un mini cargador. En el sitio trabajan : 1 capataz, 1operador, 6 obreros, 2 vigias

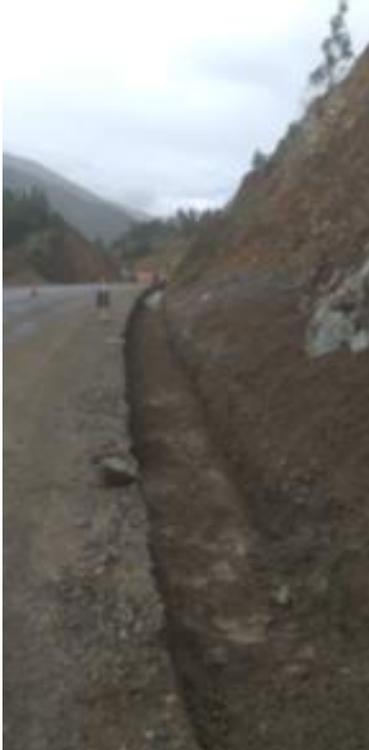
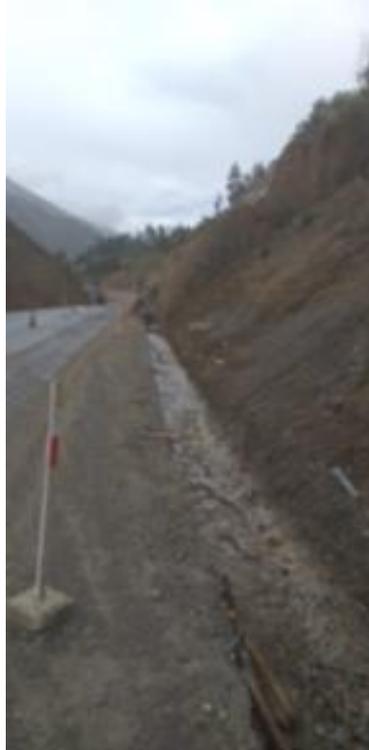
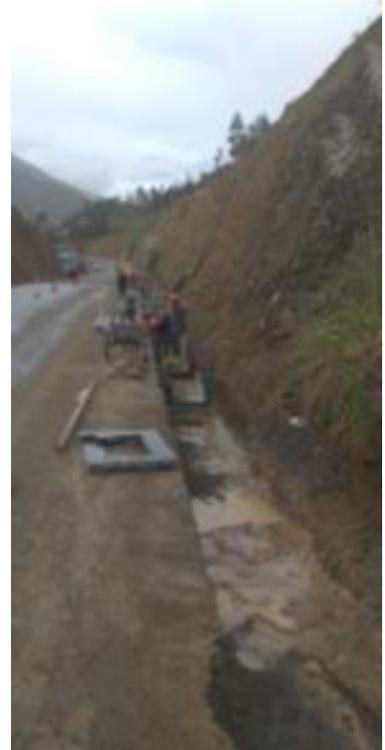
PROGRESIVA KM. 21+980 AL KM. 22+200
CODIGO 500 DRENAJE
PARTIDA 501-E EXCAVACION NOM CLASIFICADA PARA ESTRUCTURAS
PARTIDA 503.H CONCRETO CLASE H (F'C= 100 KG/CM2)
PARTIDA 503.T ENCOFRADO Y DEENCOFRADO
PARTIDA 504.A ACERO DE REFUERZO

En las progresivas Km. 21+980 al Km. 22+200 se verifica que se ha realizado la excavación no clasificada para estructuras y el vaciado de solado de concreto de F'c= 100 kg/cm2 y se esta realizando el encofrado y la colocación de acero de refuerzo para la construcción de cunetas tipo 2, Por la supervisión esta controlando el Técnico Jose Vallona ,Se utiliza herramientas menores, trabajan: 1 capataz, 12 obreros,

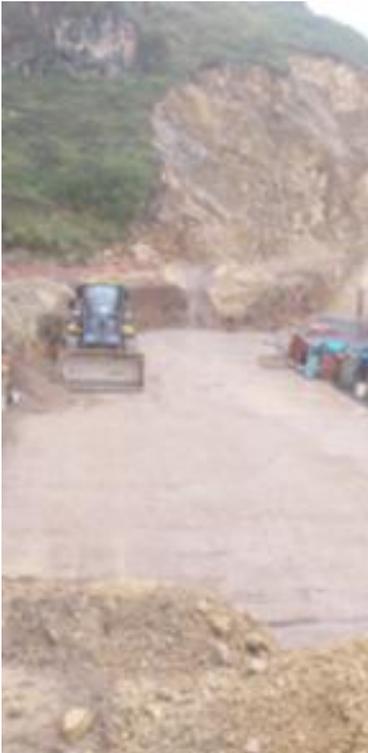
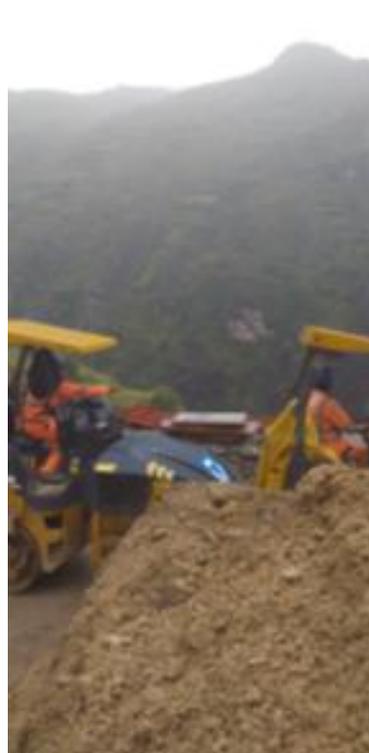
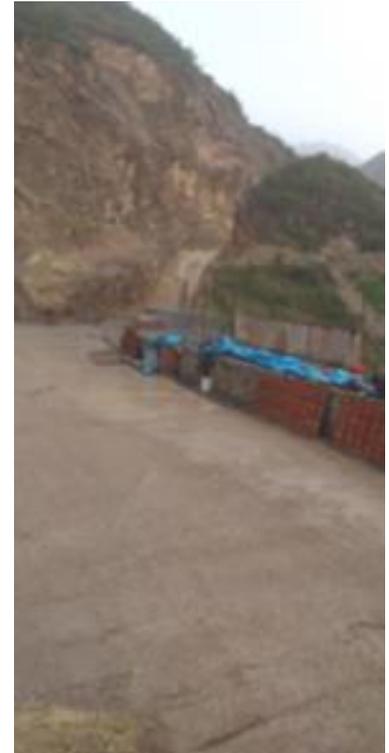
Actividades:PROGRESIVA 42+862
CODIGO 500 DRENAJE
PARTIDA: 502.A RELLENO PARA ESTRUCTURAS
CODIGO 600 OBRAS COMPLEMENTARIAS
PARTIDA 602.A.1 GAVION TIPO CAJA
PARTIDA 601.D PIEDRA ASENTADA**CDescripcion :**

En la progresiva Km. 42+860 se realiza construcción de muro de gaviones y se realiza relleno, se utiliza herramientas menores, 2 mini compactadoras de rodillo, 1 cargador frontal, Se utiliza 1 capataz, 3 operadores, 6 obreros.

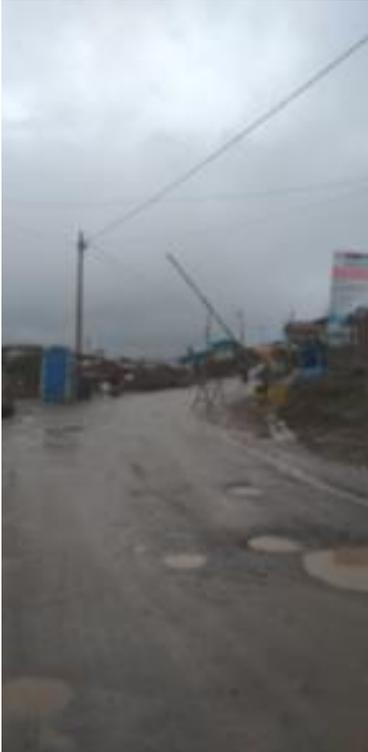
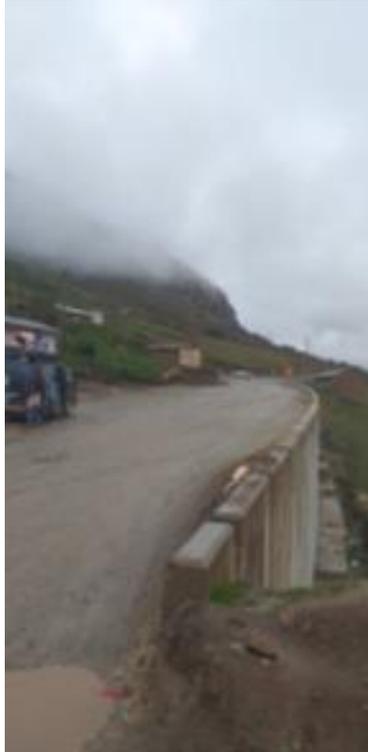
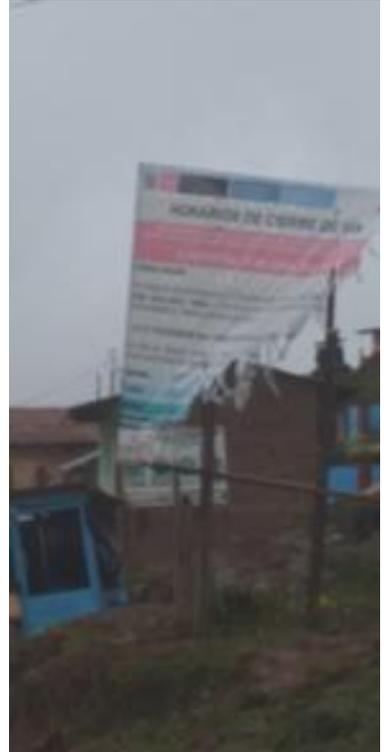
PROGRESIVA KM. 52+800 AL KM. 52+ 920
VISITA DE SEGUIMIENTO Y MONITOREO AL TRAMO 1 (OI-1) : FINAL DEL TRAMO 1
(PUNTO UNION)

En las progresivas 52+800 al 52+920 se realiza visita de seguimiento y monitoreo al final del tramo 1 donde se ubica una tranquera en el poblado de punto union, en este sector se verifica la ocurrencia de lluvias el suelo esta muy saturado.

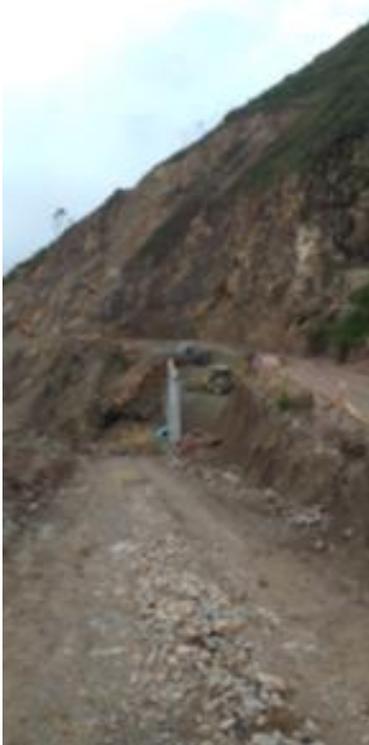
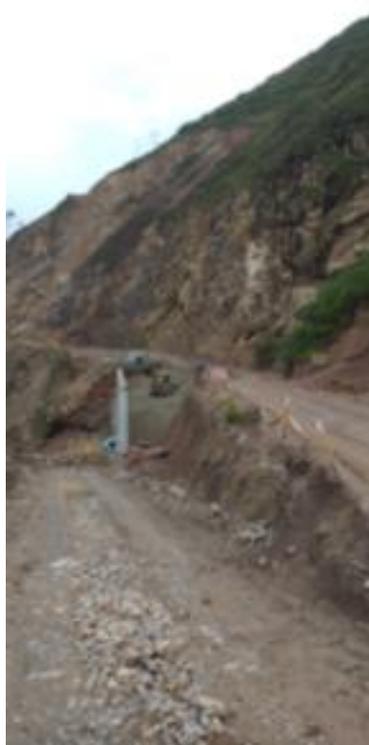
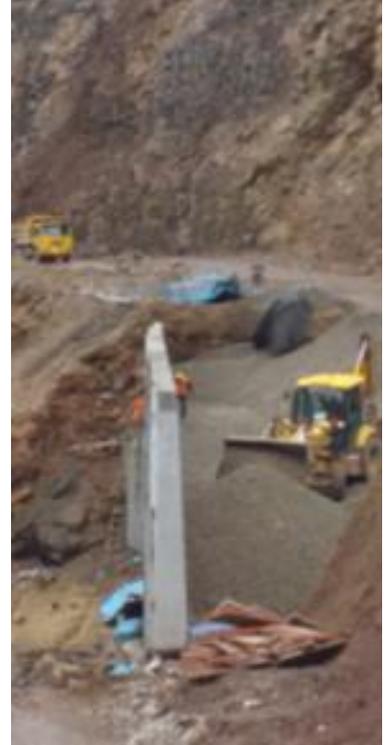
PROGRESIVA 43+980
CODIGO 500 DRENAJE
PARTIDA: 502.A RELLENO PARA ESTRUCTURAS

En la progresivas Km. 43+980 se realiza un relleno para estructuras en donde se ha construido un muro de concreto armado, se utiliza una retroexcavadora, trabajan 1 capataz, 1 operador, 4 obreros
