BITACORA ELECTRÓNICA DE OBRA

Confirma Bitacora:	Nro Informe:	Fecha Informe:	Nombre De La Obra:	Personal Encargado:
Si	24	28 - 02 - 2023	Corredor Vial: Huánuco - La Unión-Huallanca, Dv. Antamina/Emp. PE-3N (Tingo Chico) - Nuevas Flores - Llata - Antamina, Tramo I	BORIS WALTER AYLLÓN CARCELÉN

NUMERO DE INFORME No. 0024-2023
 CONTRATO DE OBRA: No. 127-2018-MTC/ 20
 EMPRESA CONTRATISTA: CHINA RAILWAY 20 BUREAU GROUP CORPORATION
 OBRA: "CONSERVACIÓN POR NIVELES DE SERVICIO Y OPERACIÓN DEL CORREDOR VIAL; HUANUCO- LA UNION - HUALLANCA –DV. ANTAMINA – EMP.PE 3N" (TINGO CHICO) - NUEVAS FLORES - LLATA- ANTAMINA - TRAMO 1 LONGITUD: 52.92 KMS.
 MONTO DEL CONTRATO : S/ 1,241,495,685.46 INCLUYE IGV
 MONTO DEL CONTRATO TRAMO 1 (OI-1) ; S/ 323,942,616.32 Nuevo Monto del Presupuesto OI-1 S/ 395 427 697,64 inc. I.G.V con precios a junio 2018
 SUPERVISOR: CONSORCIO SUPERVISOR LOUIS BERGER - HOB
 CONTRATO DE CONSULTORIA DE OBRA N° 144 -2018-MTC/20.2
 MONTO DEL CONTRATO DE CONSULTORIA: S/. 123,625,905,13 INCLUYE IGV
 MONTO ASIGNADO AL PRIMER TRAMO (PRIMER EQUIPO) : S/ 27,450,314.74 INCLUYE IGV }
 LA OBRA ACTUALMENTE SE ENCUENTRA EN EJECUCION

- VISITA DE SEGUIMIENTO Y MONITOREO A LAS OFICINAS DE LA S

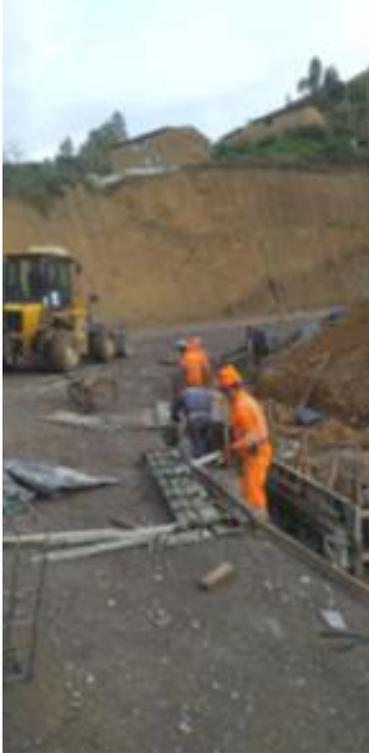
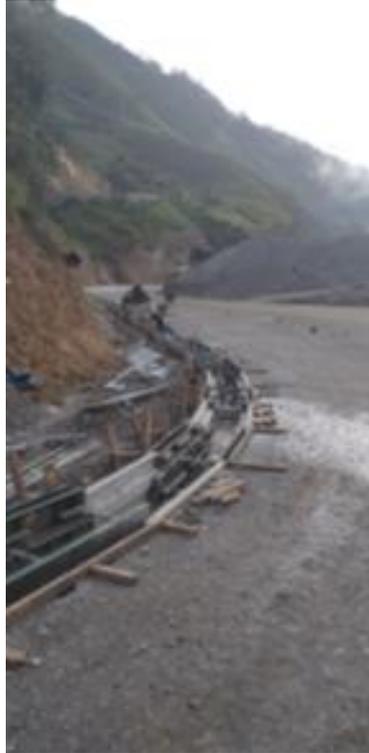
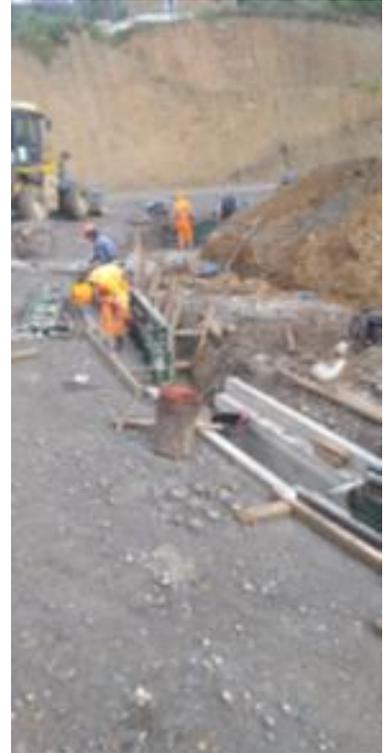
PROGRESIVAS KM. 22+380 AL KM. 22+500
CODIGO 500 DRENAJE
PARTIDA 501-E EXCAVACION NO CLASIFICADA PARA ESTRUCTURAS
PARTIDA 503.H CONCRETO CLASE H (F'C= 100 KG/CM2)
PARTIDA 503.T ENCOFRADO Y DESENCOFRADO
PARTIDA 504.A ACERO DE REFUERZO

En las progresivas Km. 22+380 al Km. 22+500 se verifica que se ha realizado la excavación no clasificada para estructuras y el vaciado de solado de concreto de F'c= 100 kg/cm2 y se esta realizando el encofrado y la colocación de acero de refuerzo para la construcción de cunetas tipo 2, Por la supervisión esta controlando el Técnico Jose Vallona ,Se utiliza herramientas menores, trabajan: 1 capataz, 12 obreros

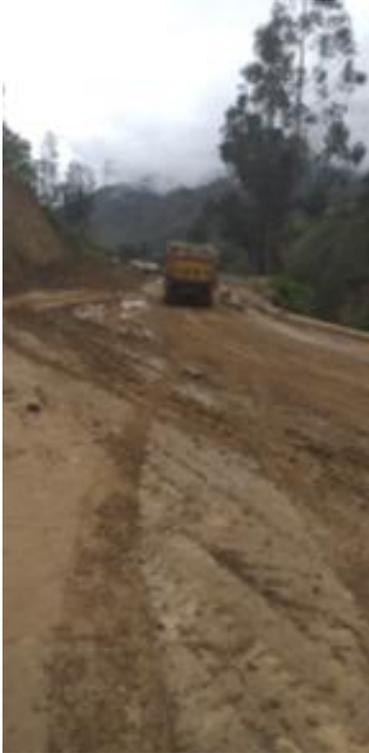
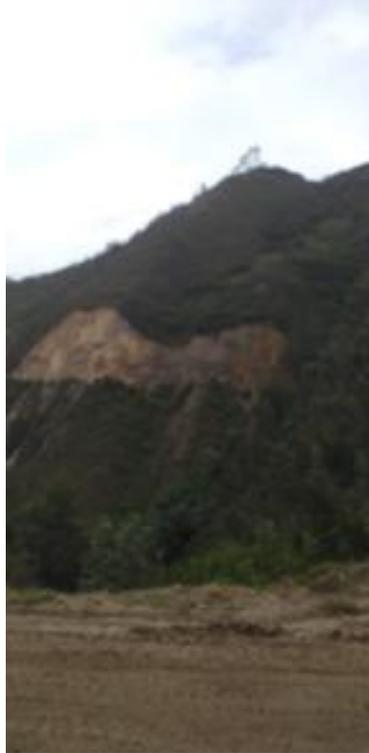
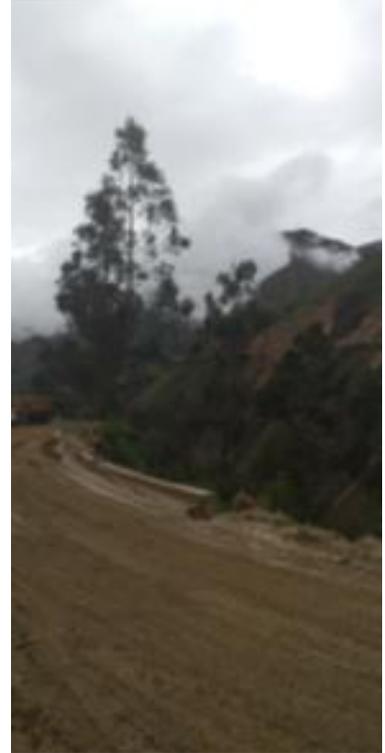
PROGRESIVAS KM. 28+000 A. KM. 29+000
CODIGO 200 MOVIMIENTO DE TIERRAS
PARTIDA 202.C EXCAVACION DE MATERIAL SUELTO

Entre las Progresivas Km. 28+000 al Km, 29+000 se realiza las excavaciones en material común suelto se utiliza en este sector excavadoras para el corte de talud y banquetas en este sector .Se utiliza 4 excavadoras. 1 cargador frontal para la limpieza de la vía y carga del material y se utiliza 25 volquetes: trabajan 1 capataz, 2 operador, 4 obreros, 2 vigías, 25 choferes, en este sector se esta trancando la vía por completo, donde la vía es muy angosta, teniendo acceso libre para los vehículos a las 12 am. En esta zona estan ocurriendo precipitaciones en horas de la noches ocasionando la sobre saturación de la superficie de apoyo.

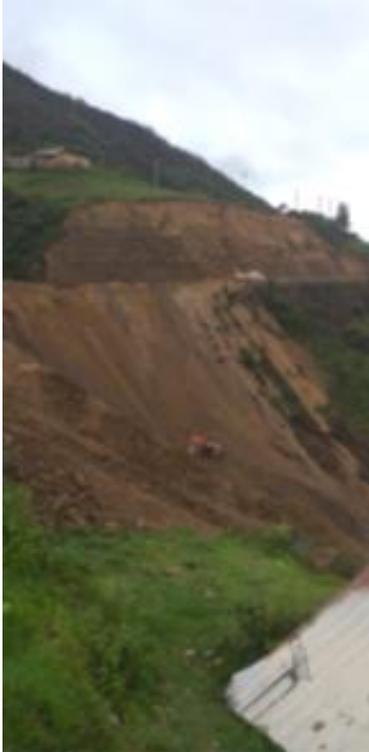
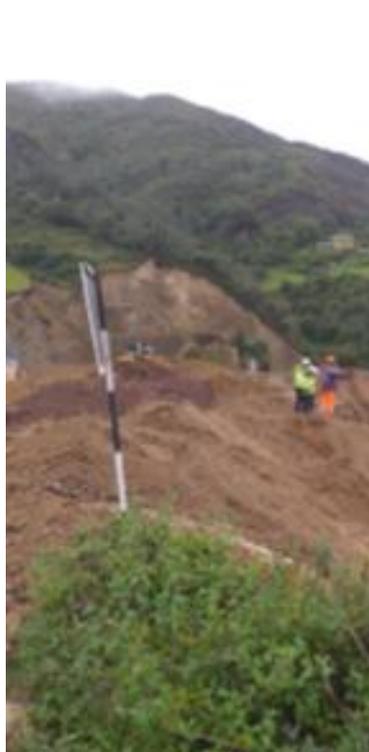
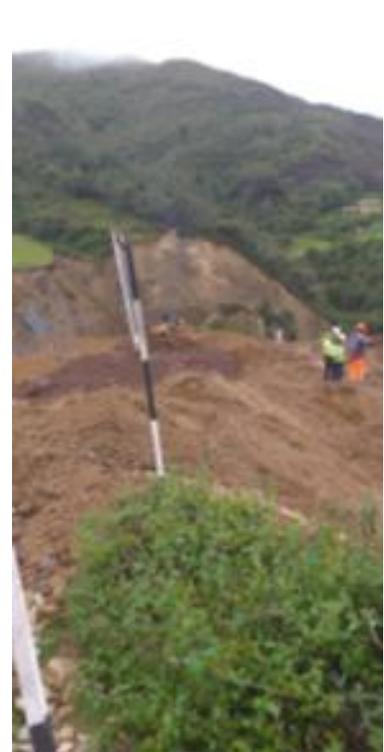
PROGRESIVA KM. 33+300
CODIGO 900 PROTECCION AMBIENTAL
CODIGO 910 PROGRAMA DE ABANDONO DE OBRA
PARTIDA 901.A DISPOSICION Y CONFORMACION DE DEPOSITOS DE MATERIAL EXCEDENTE:

En la progresiva Km. 33+300 se ubica un nuevo DME aprobado donde se hace la disposición y conformación del material excedente, donde se utiliza un tractor de oruga y dos excavadoras de oruga y 6 volquetes, Trabajan: 1 capataz, 3 operador, 6 choferes, 2 vigías. Actualmente se verifica las maquinarias en el sitio trabajando 2 excavadoras en la zona baja

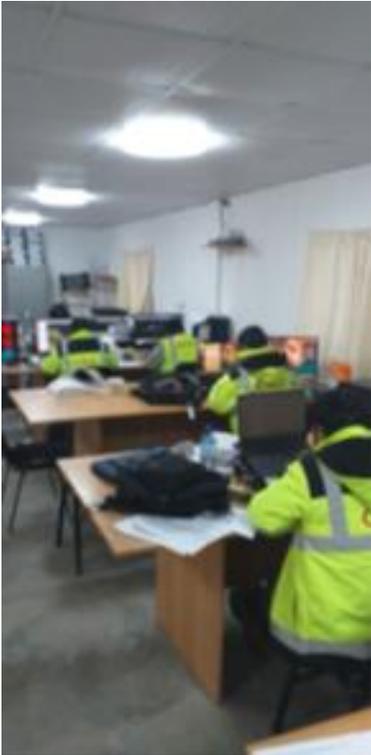
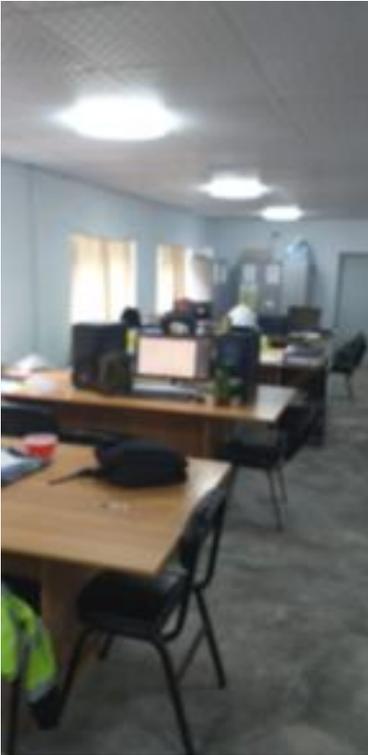
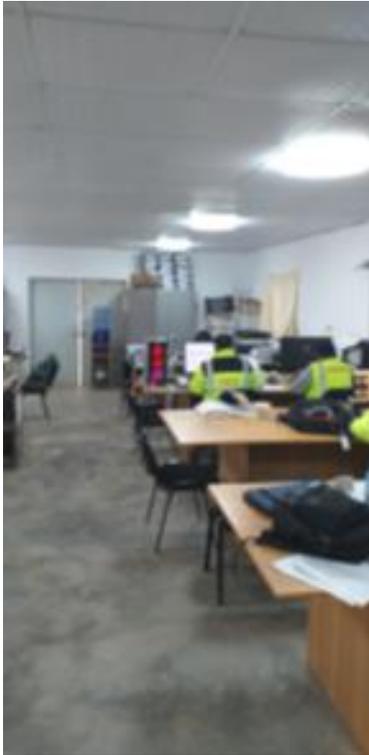
PROGRESIVA KM. 37+720
VISITA DE SEGUIMIENTO Y MONITOREO A LAS AREAS AUXILIARES DEL TRAMO 1 (OI-1) : EN BUSCA DEL CUADERNO DE OBRA

En la progresiva Km. 37+720 se ubica el campamento de la contratista, donde se tiene las oficinas, se procede a buscar el cuaderno de obra y se logra el acceso al mismo.

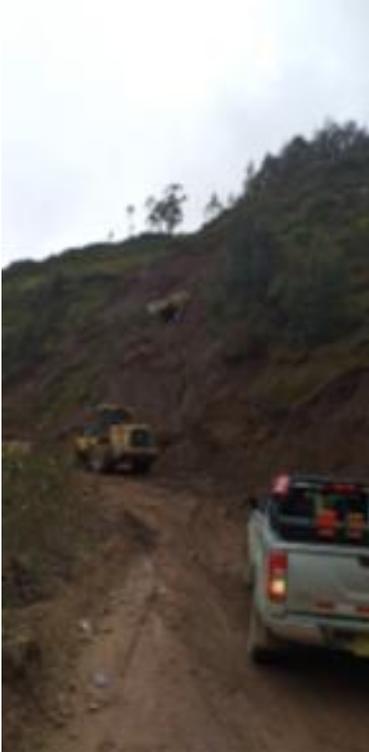
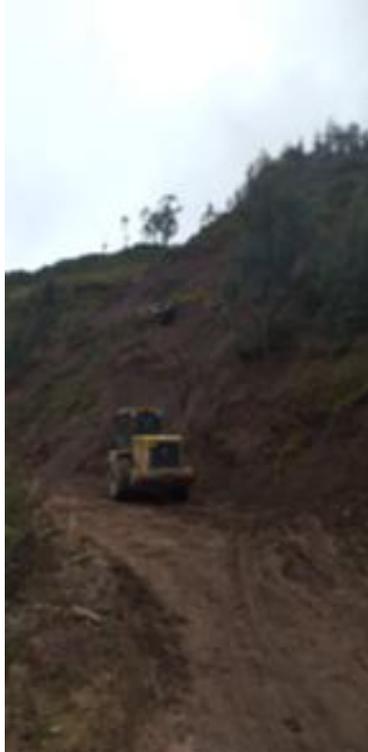
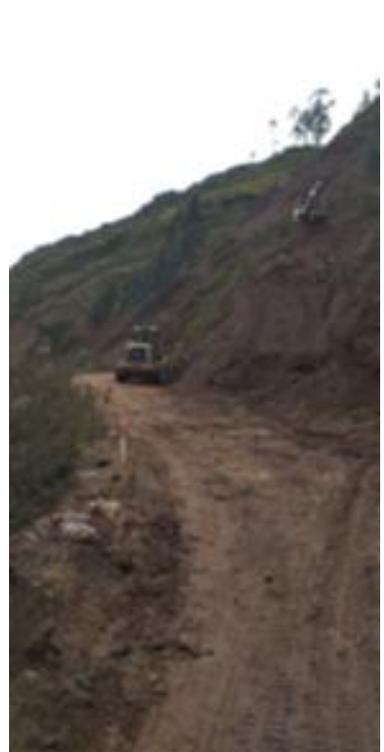
PROGRESIVA KM. 38+160
CODIGO 200 MOVIMIENTO DE TIERRAS
PARTIDA 202.C EXCAVACION DE MATERIAL SUELTO

En la Progresiva Km. 38+160 se realiza la excavación en material común suelto se utiliza una excavadora para el corte de talud y banquetas en este sector se utiliza 1 excavadora para el corte y un cargador frontal para la limpieza de la vía y carga del material se utiliza 9 volquetes: trabajan 1 capataz, 2 operador, 4 obreros, 2 vigías, 9 choferes, en este sector se esta trancando la vía por ser muy angosta.

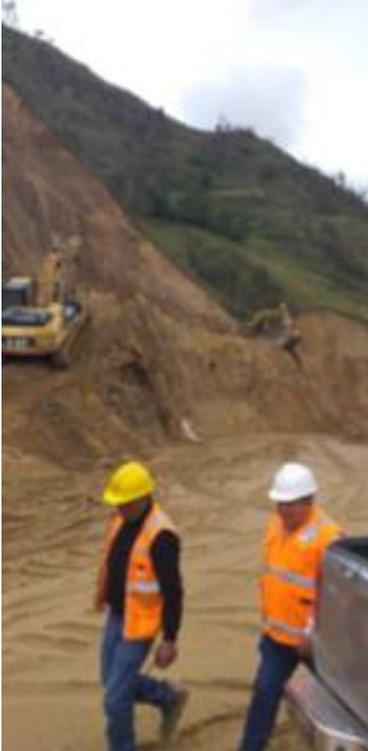
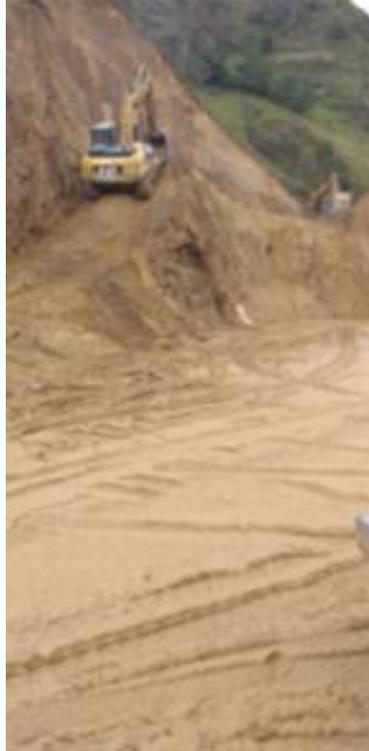
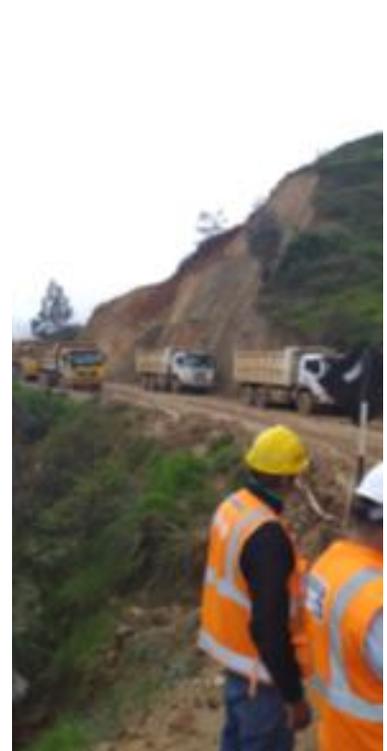
PROGRESIVA KM. 28+970
CODIGO 200 MOVIMIENTO DE TIERRAS
PARTIDA 202.C EXCAVACION DE MATERIAL SUELTO

En la Progresiva Km. 28+680 se realiza la excavación en material común suelto se utiliza una excavadoras para el corte de talud y banquetas en este sector se utiliza 2 excavadoras para el corte y la limpieza de la vía y carga del material se utiliza 8 volquetes: trabajan 1 capataz, 2 operador, 4 obreros, 2 vigías, 8 choferes, en este sector se esta trancando la vía por completo, donde la vía es muy angosta, teniendo acceso libre para los vehículos a las 12 am

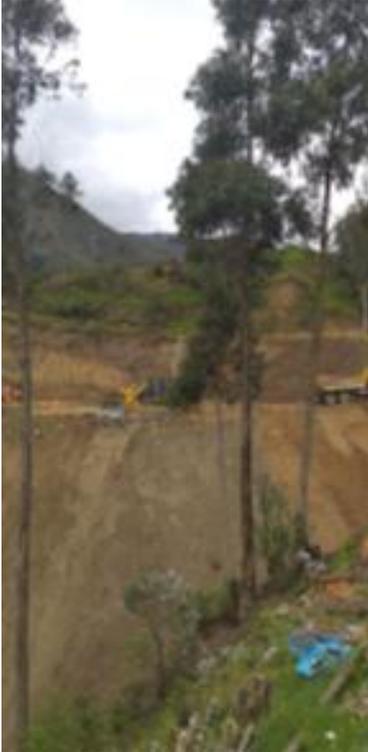
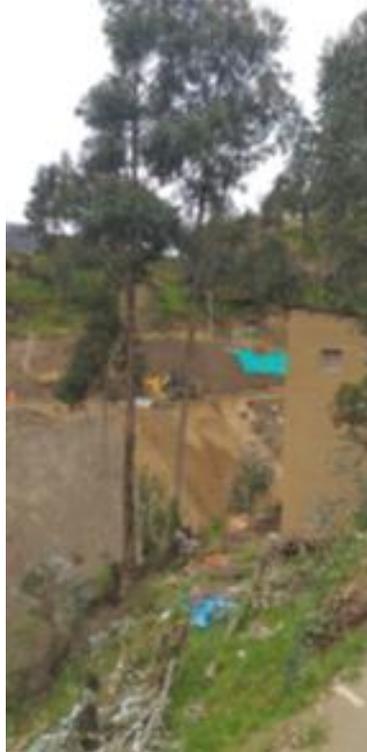
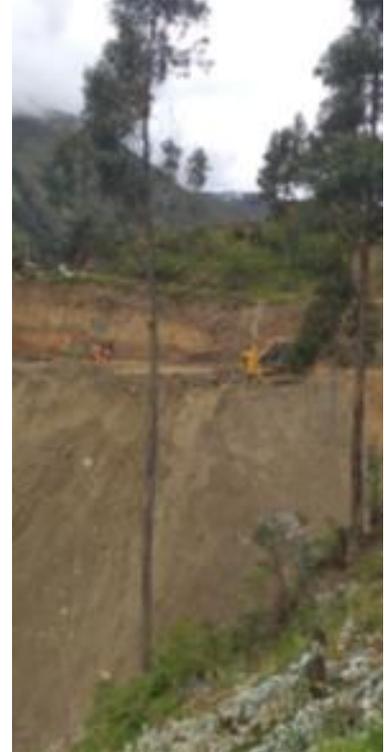
PROGRESIVA KM. 23+560
CODIGO 900 PROTECCION AMBIENTAL
CODIGO 910 PROGRAMA DE ABANDONO DE OBRA
PARTIDA 901.A DISPOSICION Y CONFORMACION DE DEPOSITOS DE MATERIAL EXCEDENTE:

En la progresiva Km. 23+560 se ubica un nuevo DME aprobado donde se hace la disposición y conformación del material excedente, donde se utiliza un tractor de oruga, mini compactadora de rodillos y una excavadora de oruga y 20 volquetes, Trabajan: 1 capataz, 2 operador, 20 choferes, 2 vigías

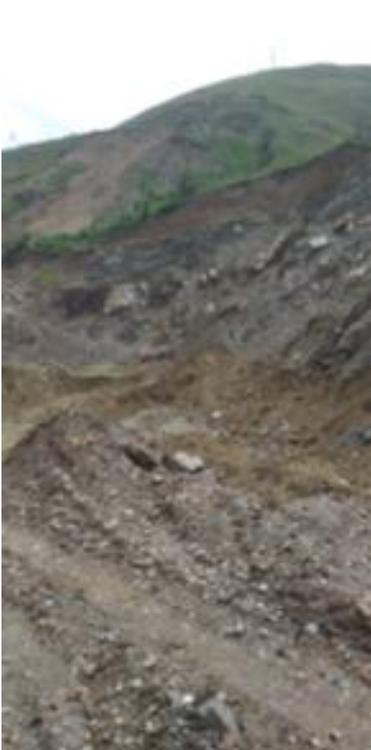
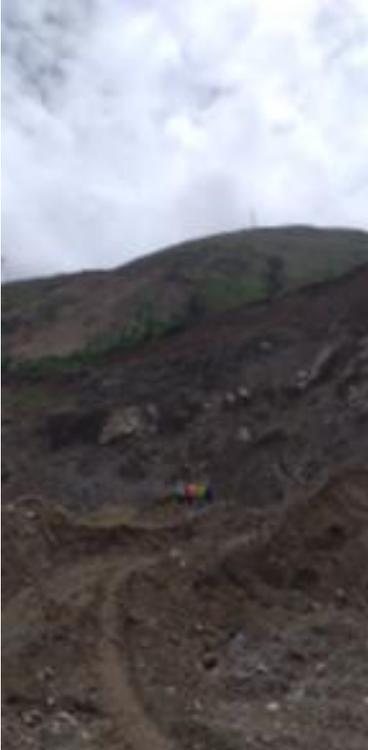
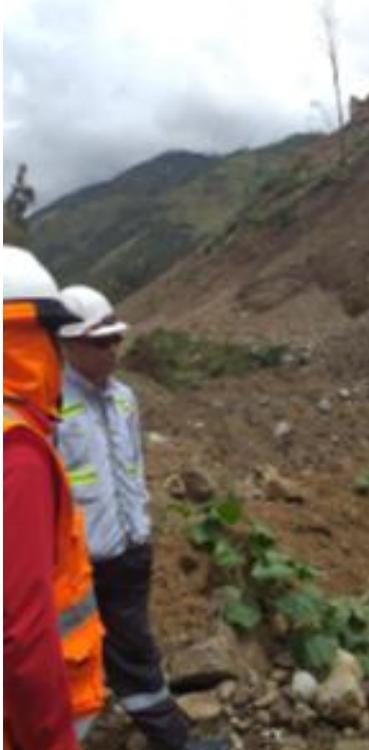
PROGRESIVA 17+100
VISITA DE SEGUIMIENTO Y MONITOREO AL TRAMO 1 (OI.1) : ZONA DE DERRUMBE

En la progresiva Km. 17+100 se realiza visita de seguimiento y monitoreo a una zona de derrumbe,, se acompaña al Ing. Luis Uzcategui, especialista de Geología de PROVIAS NACIONAL , jefe de Supervisión, Ing, residente y especialistas de geología de la Supervisión y Contratista en la zona donde ocurrió un gran derrumbe.

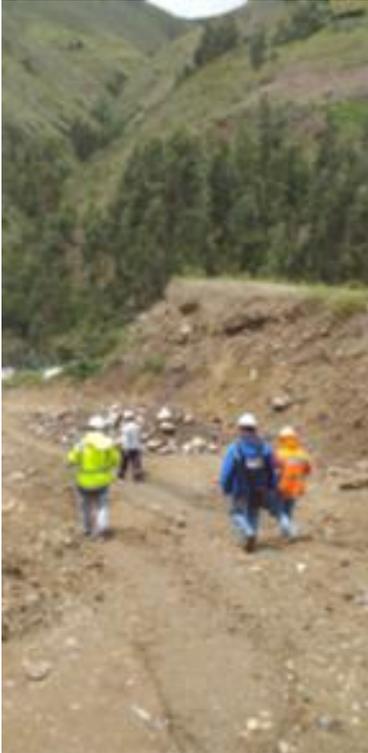
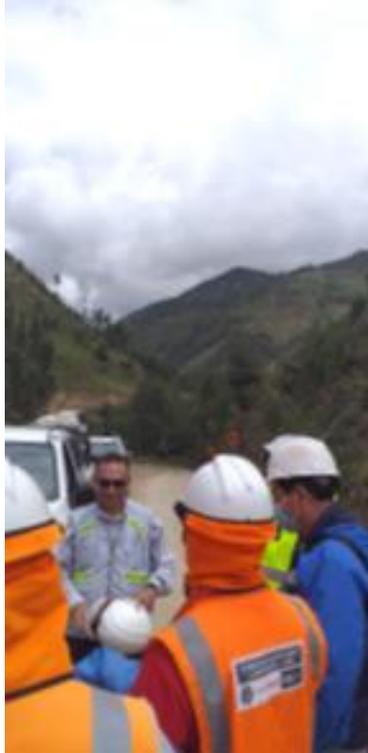
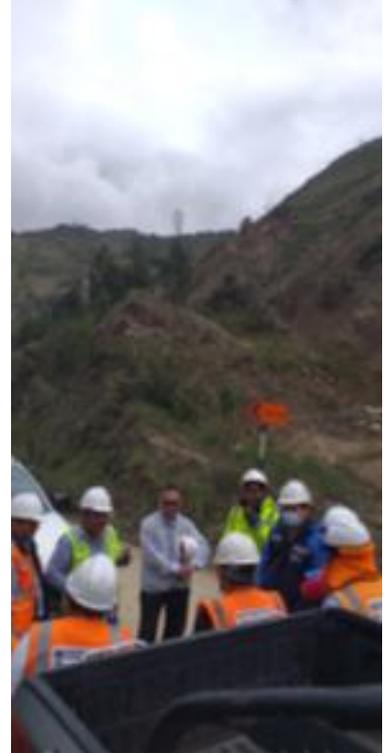
PROGRESIVA 17+000
VISITA DE SEGUIMIENTO Y MONITOREO AL TRAMO 1 (OI.1) : ZONA DE DERRUMBE (REUNION EN CAMPO)

En la progresiva Km. 17+000 se realiza visita de seguimiento y monitoreo a una zona de derrumbe,, se acompaña al Ing. Luis Uzcategui, especialista de Geología de PROVIAS NACIONAL , jefe de Supervisión, Ing, residente y especialistas de geología de la Supervisión y Contratista en la zona donde ocurrió un gran derrumbe, para evaluar las condiciones actuales y buscar las soluciones al caso.

Se recomienda a la Contratista la presentación de las prestaciones adicionales que son necesarias para el avance de las obras en sector inestable KM. 17+000 y sector de los canales de distribución de agua de SEDA HUANUCO

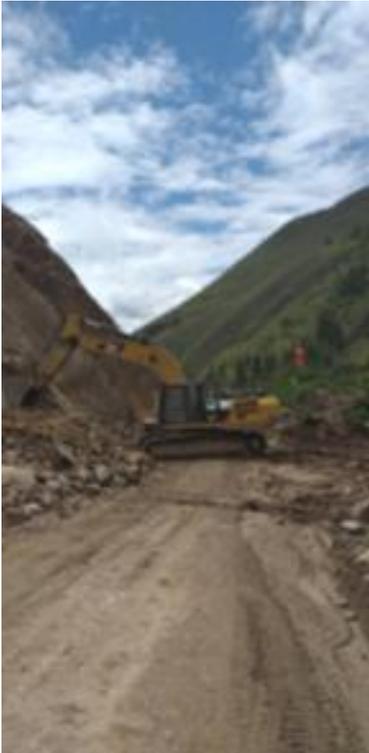
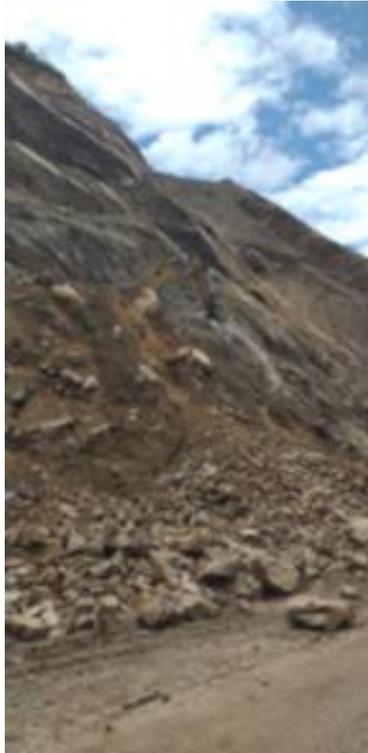
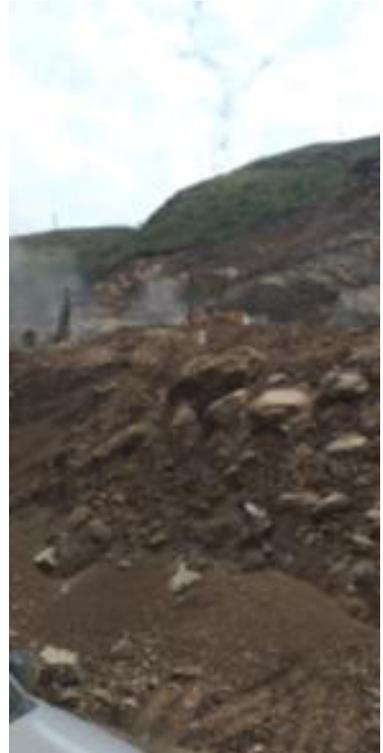
PROGRESIVA KM. 16+200
CODIGO 200 MOVIMIENTO DE TIERRAS
PARTIDA 202.C EXCAVACION DE MATERIAL SUELTO

En la Progresiva Km. 16+200 se realiza las excavaciones en material común suelto, roca suelta y roca se utiliza en este sector una excavadora de oruga, una excavadora con accesorio de demolición, un cargador frontal y una rock drill para el corte de talud ,banquetas y perforación de rocas, respectivamente en este sector .Se utiliza 2 excavadora, 1 rock drill y se utiliza 6 volquetes: trabajan 1 capataz, 4 operadores, 4 obreros, 2 vigías, 6 choferes
