## BITACORA ELECTRÓNICA DE OBRA

<b>Confirma Bitacora:</b> Si	<b>Nro Informe:</b> 042-2023-MTC/20.9-Igm	<b>Fecha Informe:</b> 28-02-2023	<b>Nombre De La Obra:</b> Mejoramiento de la Carretera Oyón-Ambo, Tramo II: Dv. Cerro de Pasco Dv. Chacayan		<b>Personal Encargado:</b> LUZMILA GUERRA MOTTA	
<b>Foto Bitacora:</b>

OBRA: MEJORAMIENTO DE LA CARRETERA OYÓN – AMBO, TRAMO II, DESVIÓ CERRO DE PASCO (KM 181+000) – DV. CHACAYÁN (KM 230+000)

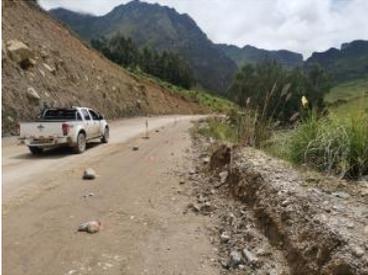
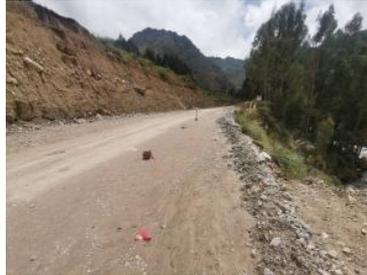
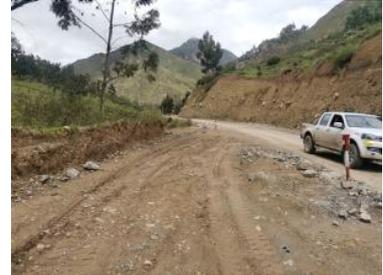
Progresiva: km 206+030 al km 206+139.49  
Muro de Sostenimiento

Personal aproximado verificado en el frente de trabajo: Ninguno  
Equipos aproximados verificados en el frente de trabajo: Ninguno

El Contratista mediante Carta N° 089-2023/CCP-SDOCHA, presentó la programación semanal de actividades para el periodo comprendido entre el 27 de febrero al 05 de marzo de 2023, en la cual, incluye actividades relacionadas a la construcción de muro de sostenimiento en el sector km 206+030 al km 206+139.49, sin embargo, durante la inspección física no se aprecia ejecución alguna relacionada a la construcción de muro de sostenimiento citado.

De los Paneles Fotográficos n°s 1, 3, 10 y 11, se recomendó al Contratista el cumplimiento de las actividades programadas en la programación semanal de obra a fin de evitar mayores dilaciones en el proceso de ejecución de obra.

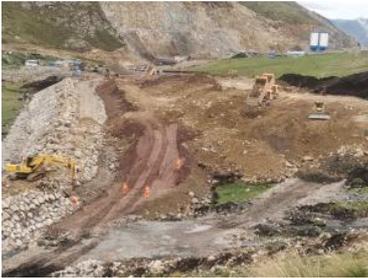
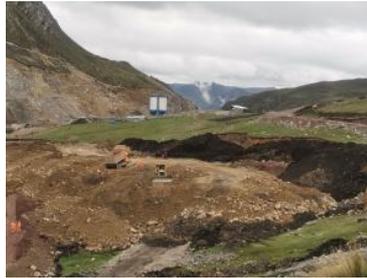
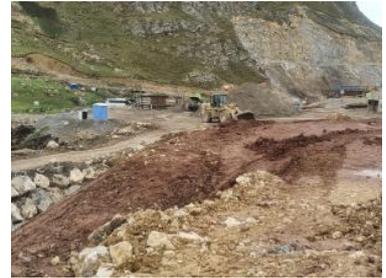
Progresiva: km 187+770 C - DME  
PAO N° 05  
600OBRAS DE ARTE Y DRENAJE  
670.D3Roca acomodada al volteo para DME del Tramo II  
900PROTECCION AMBIENTAL  
907.CAcondicionamiento de desechos y material excedente

Personal aproximado verificado en el frente de trabajo: 1 Capataz, 2 Personal de Piso y 1 Vigía. Además de un equipo de topografía conformado por 1 Topógrafo y 3 ayudantes.  
Equipos aproximados verificados en el frente de trabajo: 1 Tractor sobre oruga, 1 Rodillo, 1 Excavadora sobre orugas con sus respectivos operadores.  
En el área de trabajo se aprecia contenedores para residuos sólidos, baño químico portátil.  
Actividades verificadas por personal profesional, técnico y auxiliar del Contratista y Consorcio Supervisor. Se sugirió el control adecuado de los procesos constructivos al Consorcio Supervisor, a fin de garantizar la calidad y durabilidad de la obra. Así como el cumplimiento de los protocolos de seguridad y salud en el trabajo para la actividad y la adecuada disposición de residuos a fin de su posterior transporte.

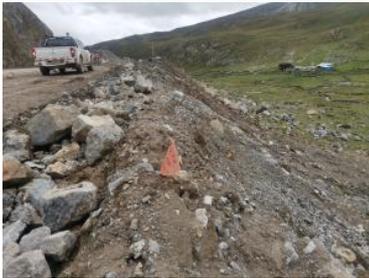
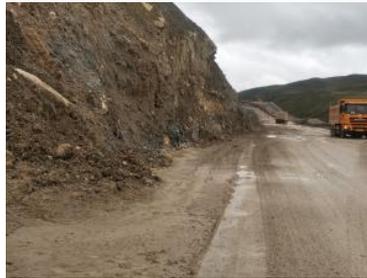
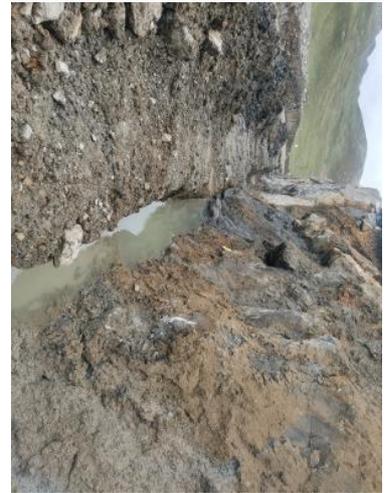
Progresiva: km 188+545.83 al km 188+554.83 - Muro de Sostenimiento  
Progresiva: km 188+547 al km 188+085 – Subdren

Personal aproximado verificado en el frente de trabajo: Ninguno  
Equipos aproximados verificados en el frente de trabajo: Ninguno

El Contratista mediante Carta N° 089-2023/CCP-SDOCHA, presentó la programación semanal de actividades para el periodo comprendido entre el 27 de febrero al 05 de marzo de 2023, en la cual, incluye actividades relacionadas a la construcción de muro de sostenimiento y subdren en los sectores km 188+545.83 al km 188+554.83 y km 188+547 al km 188+085 respectivamente, sin embargo, durante la inspección física no se aprecia ejecución alguna relacionada a la construcción de las estructuras citadas.

Es preciso hacer notar que, las zanjas para la construcción del subdren en su mayoría se encuentran excavadas con presencia de aguas y/o material proveniente de deslizamientos. La Supervisión de Obra refiere que, las actividades relacionadas a la construcción del subdren fueron suspendidas debido al material de filtro inadecuado presentado por el Contratista. Hecho que podría generar dilaciones en los plazos de ejecución de obra.

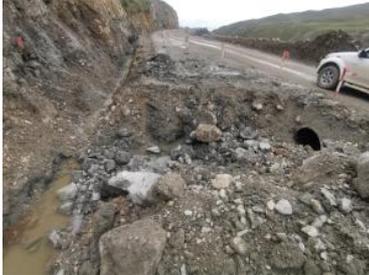
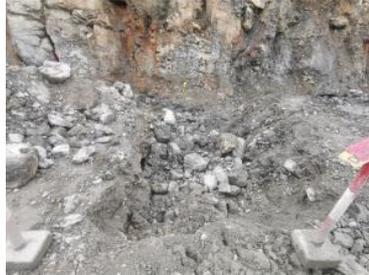
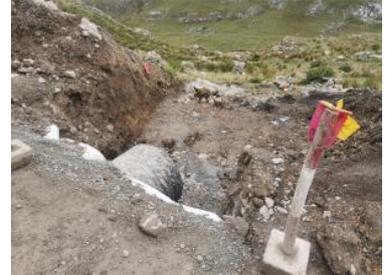
ACTIVIDAD 28.02.2023  
Progresiva: km 189+085  
Alcantarilla TMC D=36"

Personal aproximado verificado en el frente de trabajo: Ninguno  
Equipos aproximados verificados en el frente de trabajo: Ninguno  
Al momento de la inspección física no se aprecia personal alguno en el frente de trabajo, sin embargo, se realizaron actividades relacionadas a relleno para estructuras estando pendiente la construcción de los cabezales de ingreso, salida y de corresponder de la descarga.

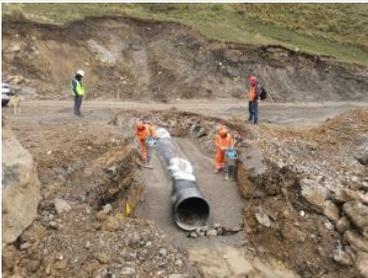
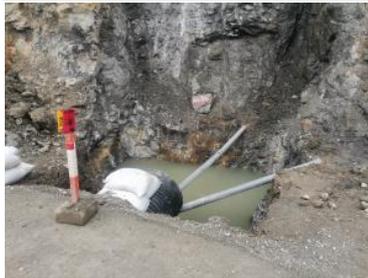
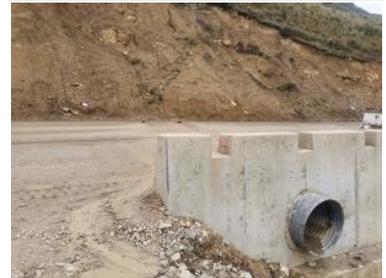
Progresiva: km 189+562 – Alcantarilla TMC D=36”  
600.OBRAS DE ARTE Y DRENAJE  
605.ARELLENO PARA ESTRUCTURA

Personal aproximado verificado en el frente de trabajo: 2 Ayudantes,  
Equipos aproximados verificados en el frente de trabajo: Equipos menores como 2 Vibro pisón.

Actividades verificadas por personal profesional, técnico y auxiliar del Contratista y de la Supervisión de Obra. Se sugirió el control adecuado de los procesos constructivos al Consorcio Supervisor, a fin de garantizar la calidad y durabilidad de la obra. Así como el cumplimiento de los protocolos de seguridad y salud en el trabajo para la actividad y la adecuada disposición de residuos a fin de su posterior transporte.

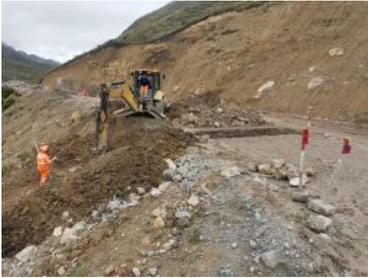
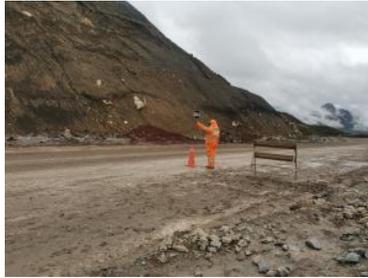
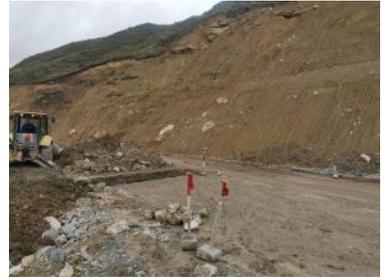
Progresiva: km 189+760 – Alcantarilla TMC D=36”  
600.OBRAS DE ARTE Y DRENAJE  
601.AEXCAVACION NO CLASIFICADA PARA ESTRUCTURA

Personal aproximado verificado en el frente de trabajo: 1 Capataz, 1 Ayudante y 2 Vigía.  
Equipos aproximados verificados en el frente de trabajo: 1 Retroexcavadora con operador.  
Actividades verificadas por personal profesional, técnico y auxiliar del Contratista y de la Supervisión de Obra. Se sugirió el control adecuado de los procesos constructivos al Consorcio Supervisor, a fin de garantizar la calidad y durabilidad de la obra. Así como el cumplimiento de los protocolos de seguridad y salud en el trabajo para la actividad y la adecuada disposición de residuos a fin de su posterior transporte.

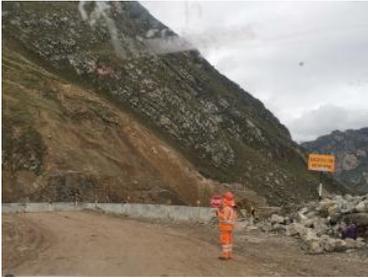
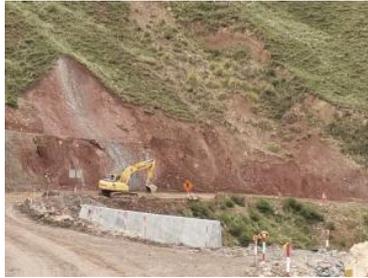
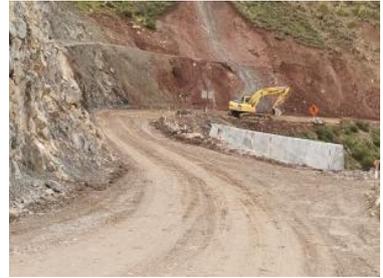
Progresiva: km 194+300 aproximadamente  
100.0TRABAJOS PRELIMINARES  
103.AMANTENIMIENTO DE TRANSITO Y SEGURIDAD VIAL

Personal aproximado verificado en el frente de trabajo: 1 Ayudante.  
Equipos aproximados verificados en el frente de trabajo: 1 Excavadora sobre oruga con operador.  
Actividades verificadas por personal profesional, técnico y auxiliar del Contratista y de la Supervisión de Obra. Se sugirió el control adecuado de los procesos constructivos a la Supervisión de Obra, a fin de garantizar la calidad y durabilidad de la obra. Así como el cumplimiento de los protocolos de seguridad y salud en el trabajo para la actividad y la adecuada disposición de residuos a fin de su posterior transporte.

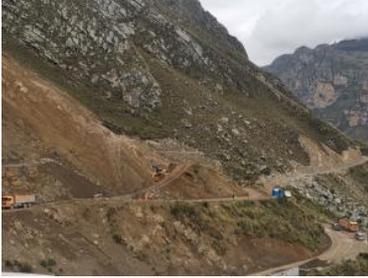
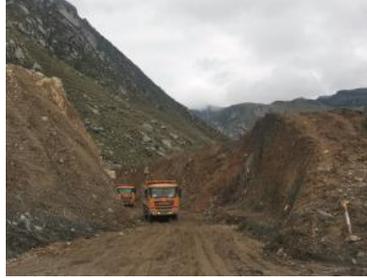
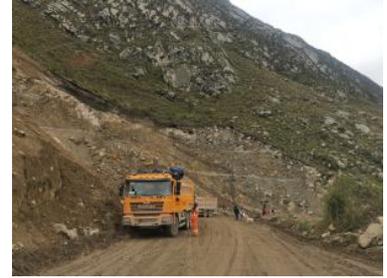
Personal aproximado verificado en el frente de trabajo: 1 Capataz, 1 Operario, 2 Oficial, 1 Ayudante y 2 Vigía.

Equipos aproximados verificados en el frente de trabajo: 2 Excavadora sobre oruga y 14 Volquetes.

La Supervisión de Obra refiere que el material excedente es transportado y dispuesto en el DME km 187+760C.

Actividades verificadas por personal profesional, técnico y auxiliar del Contratista y Consorcio Supervisor. Se sugirió el control adecuado de los procesos constructivos al Consorcio Supervisor, a fin de garantizar la calidad y durabilidad de la obra. Así como el cumplimiento de los protocolos de seguridad y salud en el trabajo para la actividad y la adecuada disposición de residuos a fin de su posterior transporte.

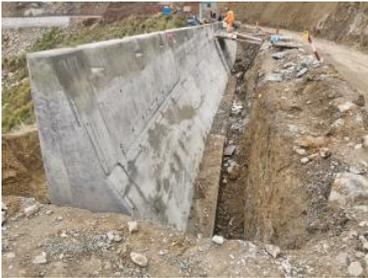
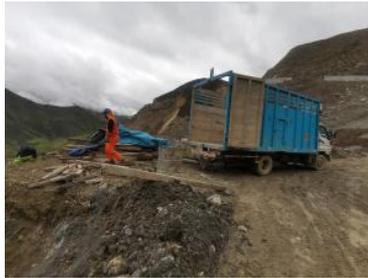
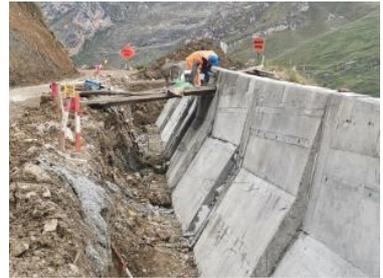
Progresiva: km 194+895 al km 194+929 - Muro de Sostenimiento  
600.0OBRAS DE ARTE Y DRENAJE  
SOLAQUEADO EN MUROS DE SOSTENIMIENTO

Personal aproximado verificado en el frente de trabajo: 1 Capataz, 1 Operario, 1 Oficial y 3 Ayudantes, Equipos aproximados verificados en el frente de trabajo: Ninguno.  
Actividades verificadas por personal profesional, técnico y auxiliar del Contratista y de la Supervisión de Obra. Se sugirió el control adecuado de los procesos constructivos a la Supervisión de Obra, a fin de garantizar la calidad y durabilidad de la obra. Así como el cumplimiento de los protocolos de seguridad y salud en el trabajo para la actividad y la adecuada disposición de residuos a fin de su posterior transporte.  
**SE APRECIA QUE LAS ACTIVIDADES SON DESARROLLADAS A TRAVÉS DE LA EMPRESA INVERSIONES & PROYECTOS SAN RAFAEL S.A.C.**

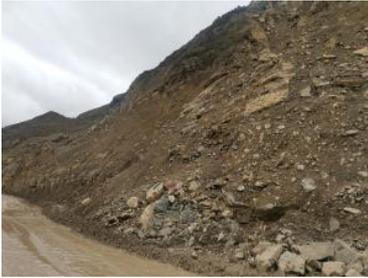
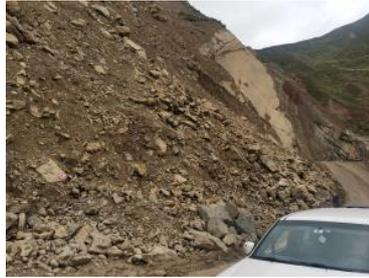
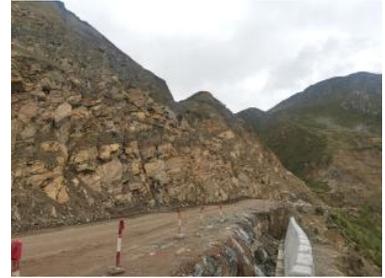
Progresiva: km 194+895 al km 194+929 - Muro de Sostenimiento  
200.0MOVIMIENTO DE TIERRAS  
205.AEXCAVACION EN EXPLANACIONES EN MATERIAL COMUN  
205.BEXCAVACION EN EXPLANACIONES EN ROCA SUELTA  
205.CEXCAVACION EN EXPLANACIONES EN ROCA FIJA

Personal aproximado verificado en el frente de trabajo Ninguno.  
Equipos aproximados verificados en el frente de trabajo: Ninguno.

El Contratista mediante Carta N° 089-2023/CCP-SDOCHA, presentó la programación semanal de actividades para el periodo comprendido entre el 27 de febrero al 05 de marzo de 2023, en la cual, incluye actividades relacionadas a movimiento de tierras en el sector km 194+895 al km 194+929, sin embargo, durante la inspección física no se aprecia ejecución alguna relacionada al movimiento de tierras citado.

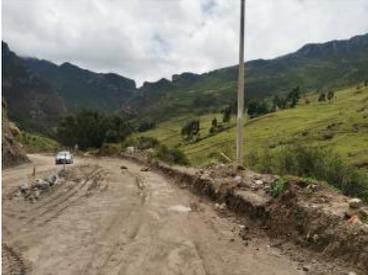
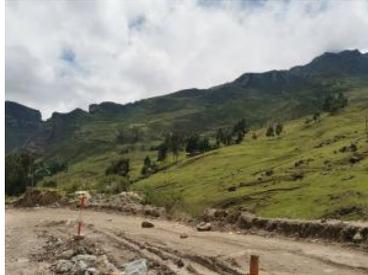
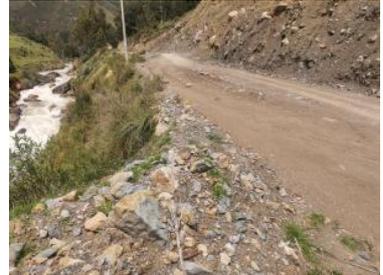
Progresiva: km 205+950 al km 205+959.89  
Muro de Sostenimiento

Personal aproximado verificado en el frente de trabajo: Ninguno  
Equipos aproximados verificados en el frente de trabajo: Ninguno

El Contratista mediante Carta N° 089-2023/CCP-SDOCHA, presentó la programación semanal de actividades para el periodo comprendido entre el 27 de febrero al 05 de marzo de 2023, en la cual, incluye actividades relacionadas a la construcción de muro de sostenimiento en el sector km 205+950 al km 205+959.89, sin embargo, durante la inspección física no se aprecia ejecución alguna relacionada a la construcción de muro de sostenimiento citado.

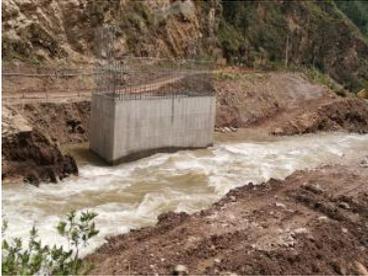
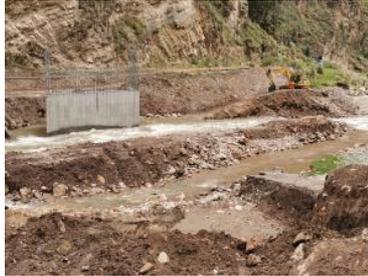
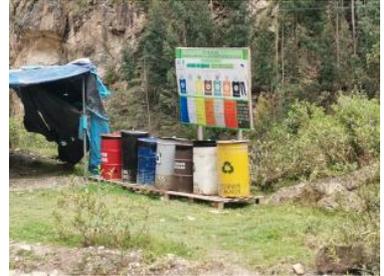
Progresiva: km 210+012.75  
1100.0PUENTES MAYORES  
1300.0PUENTE TAMBOCHACA

Personal aproximado verificado en el frente de trabajo: 1 Capataz, 2 Oficial y 1 Ayudantes, Equipos aproximados verificados en el frente de trabajo: 1 Excavadora sobre orugas con operador. Se realizan actividades relacionadas a encauzamiento de río, a fin de iniciar la construcción del Estribo Izquierdo.

Actividades verificadas por personal profesional, técnico y auxiliar del CONTRATISTA y del Consorcio Supervisor. Se sugirió el control adecuado de los procesos constructivos al Consorcio Supervisor, a fin de garantizar la calidad y durabilidad de la obra. Así como el cumplimiento de los protocolos de seguridad y salud en el trabajo para la actividad y la adecuada disposición de residuos a fin de su posterior transporte.
