BITACORA ELECTRÓNICA DE OBRA

REGISTRO DE LA BITACORA Y FOTO DEL CUADERNO DE OBRA

NUMERO DE INFORME No. 0026-2023
 CONTRATO DE OBRA: No. 127-2018-MTC/ 20
 EMPRESA CONTRATISTA: CHINA RAILWAY 20 BUREAU GROUP CORPORATION
 OBRA: "CONSERVACIÓN POR NIVELES DE SERVICIO Y OPERACIÓN DEL CORREDOR VIAL; HUANUCO- LA UNION - HUALLANCA –DV. ANTAMINA – EMP.PE 3N" (TINGO CHICO) - NUEVAS FLORES - LLATA- ANTAMINA - TRAMO 1 LONGITUD: 52.92 KMS.
 MONTO DEL CONTRATO : S/ 1,241,495,685.46 INCLUYE IGV
 MONTO DEL CONTRATO TRAMO 1 (OI-1) ; S/ 323,942,616.32 Nuevo Monto del Presupuesto OI-1 S/ 395 427 697,64 inc. I.G.V con precios a junio 2018
 SUPERVISOR: CONSORCIO SUPERVISOR LOUIS BERGER - HOB
 CONTRATO DE CONSULTORIA DE OBRA N° 144 -2018-MTC/20.2
 MONTO DEL CONTRATO DE CONSULTORIA: S/. 123,625,905,13 INCLUYE IGV
 MONTO ASIGNADO AL PRIMER TRAMO (PRIMER EQUIPO) : S/ 27,450,314.74 INCLUYE IGV }
 LA OBRA ACTUALMENTE SE ENCUENTRA EN EJECUCION

- VISITA DE SEGUIMIENTO Y MONITOREO A LAS OFICINAS DE LA SUPERVISIÓN Y CONTRATISTA
 - VISITA DE SEGUIMIENTO Y MONITOREO AL TRAMO 1 (OI.1) DESDE CIUDAD DE HUANUCO (KM. 0+000) AL KM, 38+160)

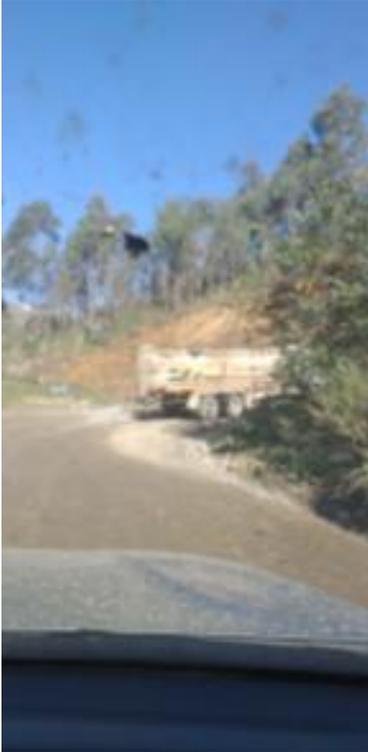
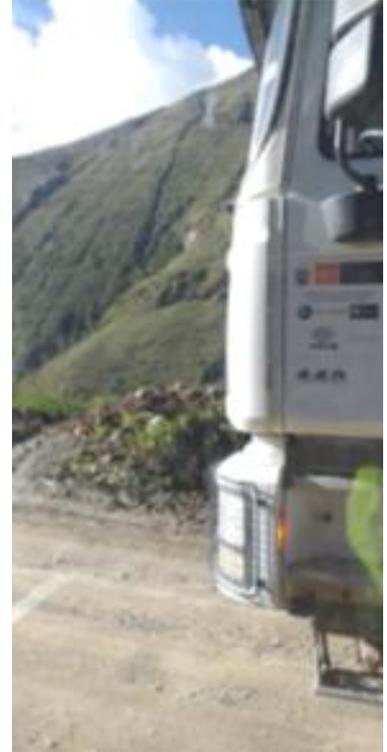
PROGRESIVA KM. 19+800
CODIGO : 100 OBRAS PRELIMINARES
PARTIDA: 103-A MANTENIMIENTO DE TRANSITO TEMPORAL Y SEGURIDAD VIAL

Entre las progresivas Km, 19+000 al Km. 19+800 se realiza el mantenimiento de tránsito temporal utilizando un camión cisterna con agua, trabaja: 1 conductor, se realiza el riego de la vía como acción antipolvo, en estos últimos días no ha llovido en la noche, ocasionando que la superficie en este sector este seco, incrementando el polvo ante el pase de vehículos,

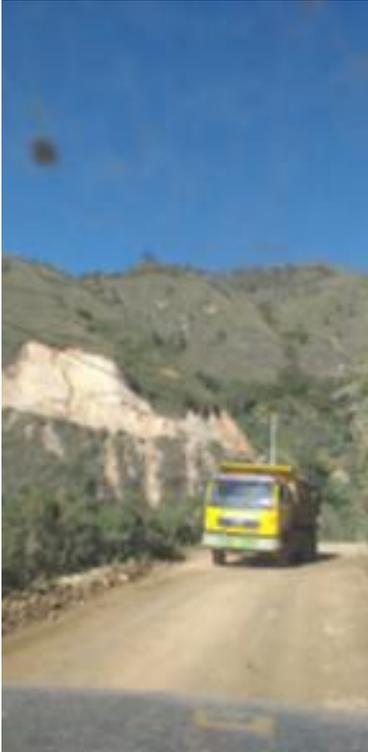
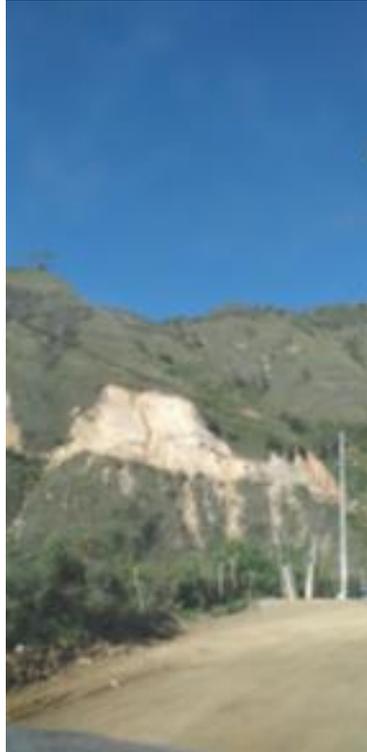
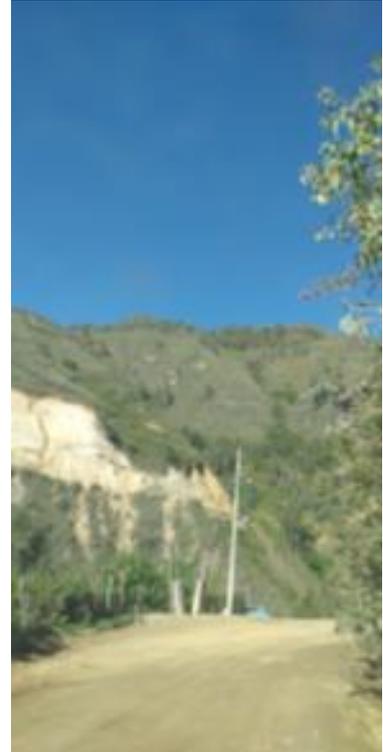
PROGRESIVAS KM. 28+000 A. KM. 29+000
CODIGO 200 MOVIMIENTO DE TIERRAS
PARTIDA 202.C EXCAVACION DE MATERIAL SUELTO

Entre las Progresivas Km. 28+000 al Km, 29+000 se realiza las excavaciones en material común suelto se utiliza en este sector excavadoras para el corte de talud y banquetas en este sector .Se utiliza 4 excavadoras. 1 cargador frontal para la limpieza de la vía y carga del material y se utiliza 33 volquetes: trabajan 1 capataz, 2 operador, 4 obreros, 2 vigías, 33 choferes, en este sector se esta trancando la vía por completo, donde la vía es muy angosta, teniendo acceso libre para los vehículos a las 12 am. En esta zona esta ocurriendo precipitaciones en horas de la noches ocasionando la sobre saturación de la superficie de apoyo.

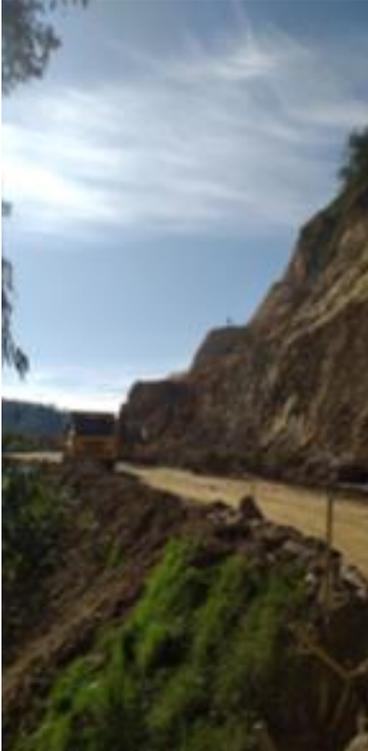
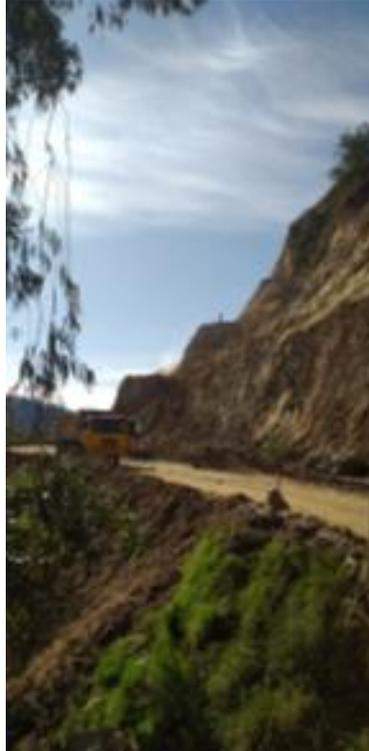
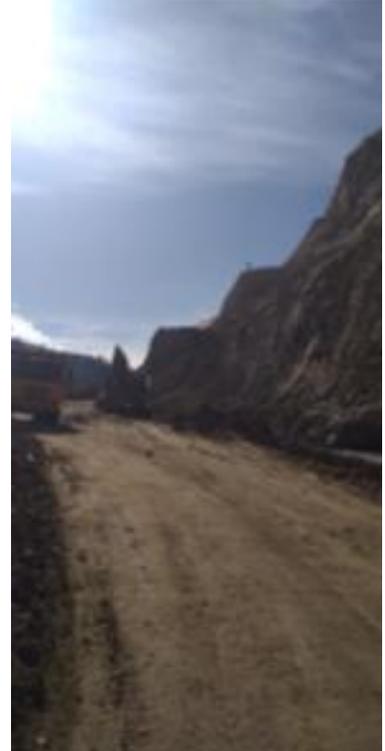
PROGRESIVA KM. 28+700
CODIGO 200 MOVIMIENTO DE TIERRAS
PARTIDA 202.C EXCAVACION DE MATERIAL SUELTO

En la Progresiva Km. 28+700 se realiza la excavación en material común suelto se utiliza una excavadoras para el corte de talud y banquetas en este sector se utiliza 2 excavadoras para el corte y la limpieza de la vía y carga del material se utiliza 16 volquetes: trabajan 1 capataz, 2 operador, 4 obreros, 2 vigías, 16 chóferes, en este sector se esta trancando la vía por completo, donde la vía es muy angosta, teniendo acceso libre para los vehículos a las 12 am

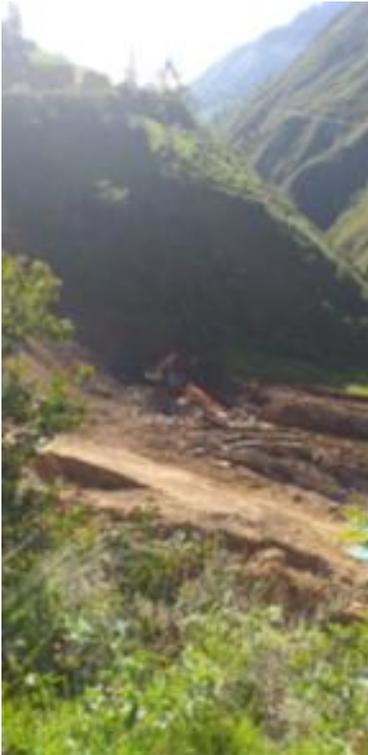
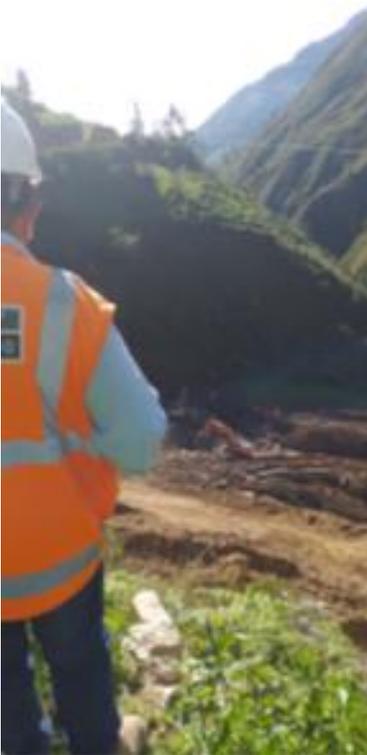
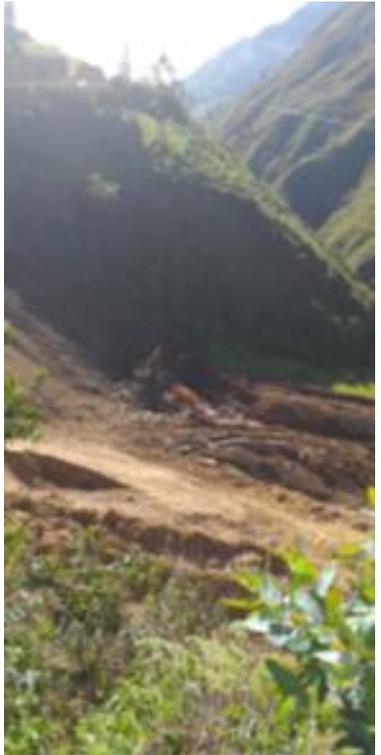
PROGRESIVA KM. 33+300
CODIGO 900 PROTECCION AMBIENTAL
CODIGO 910 PROGRAMA DE ABANDONO DE OBRA
PARTIDA 901.A DISPOSICION Y CONFORMACION DE DEPOSITOS DE MATERIAL EXCEDENTE:

En la progresiva Km. 33+300 se ubica un nuevo DME aprobado donde se hace la disposición y conformación del material excedente, donde se utiliza un Cargador frontal y dos excavadoras de oruga y 6 volquetes, Trabajan: 1 capataz, 3 operador,6 chóferes, 2 vigías. Actualmente se verifica las maquinarias en el sitio trabajando 2 excavadora en la zona baja y uncargador frontal en la parte alta empujando el material depositado.
para iniciar labores

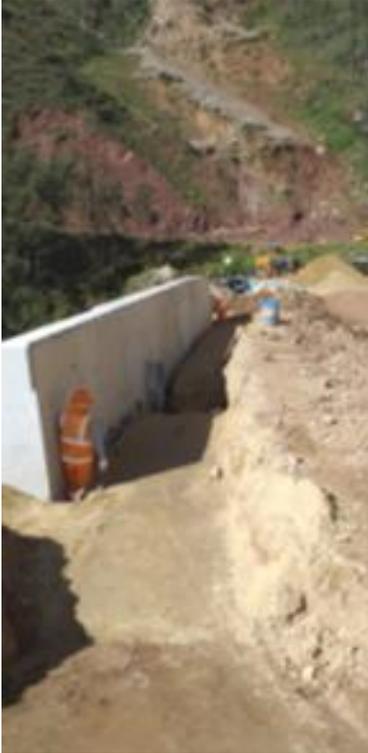
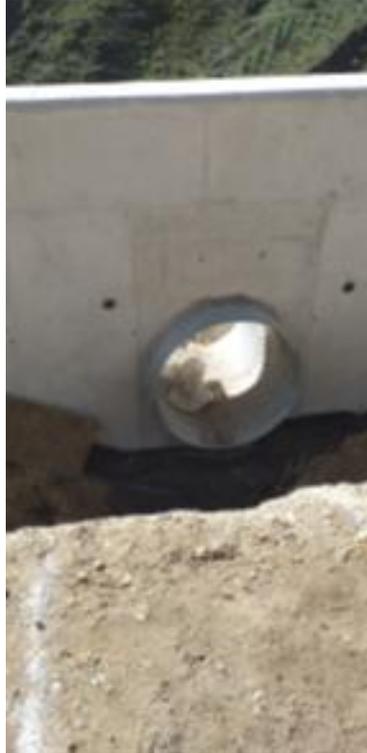
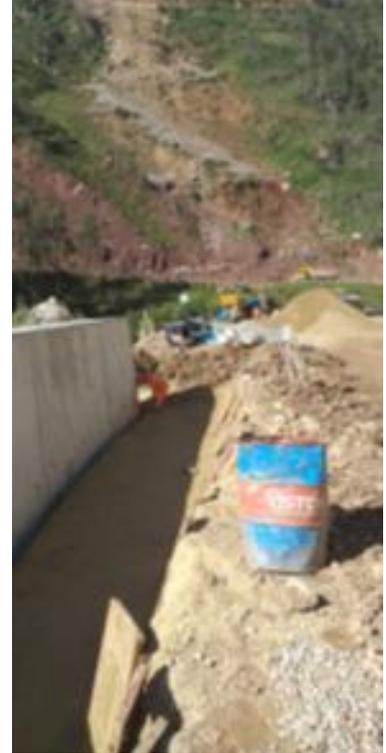
PROGRESIVA KM. 37+600
CODIGO 500 DRENAJE
PARTIDA 502.A RELLENO PARA ESTRUCTURAS

En la progresiva Km. 37+600 se realiza el relleno para estructuras de un muro en el lado izquierdo de la via, se utiliza una compactadora de rodillo y herramientas menores, trabajan 1 capataz, 4 obreros, 1 operador

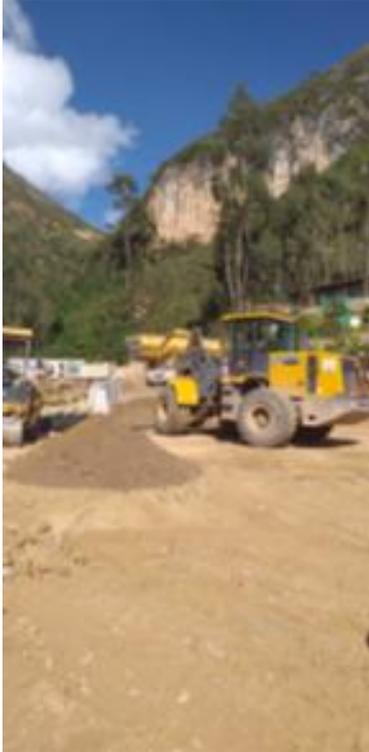
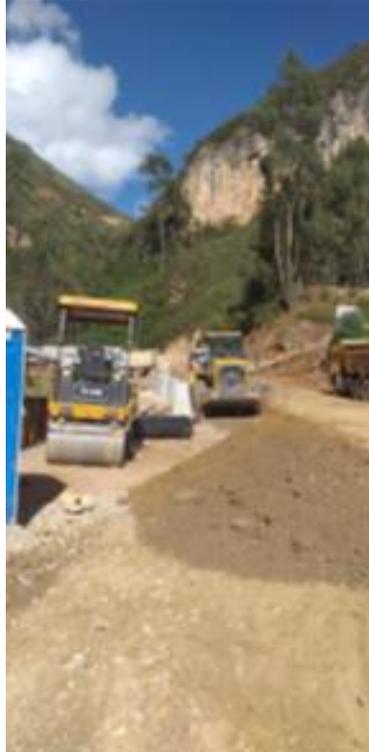
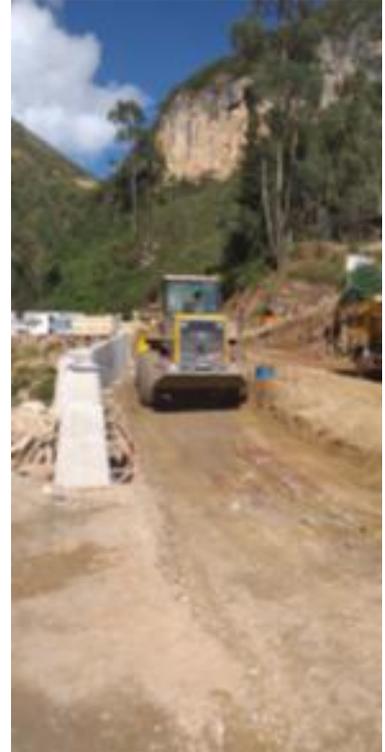
PROGRESIVA KM. 37+816
VISITA DE SEGUIMIENTO Y MONITOREO AL TRAMO 1 (OI.1) : REPARACION DE RELLENO
REALIZADO DAÑADO POR LAS LLUVIAS
CODIGO 500 DRENAJE
PARTIDA 502.A RELLENO PARA ESTRUCTURAS

En la progresiva Km. 37+816 se realiza la reparación del relleno para estructuras de un muro en el lado izquierdo de la vía, se utiliza un cargador frontal para extraer el material dañado por las lluvias y se procede a la colocación de otro material, trabajan 1 capataz, 2 obreros, 1 operador

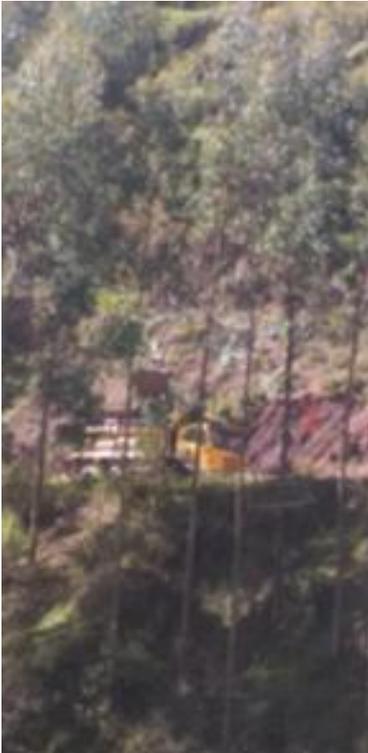
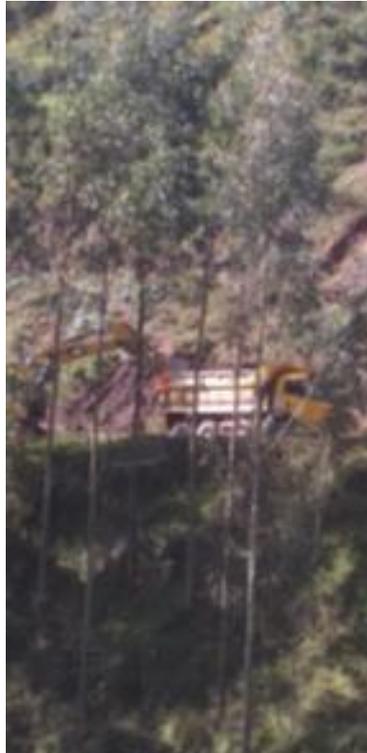
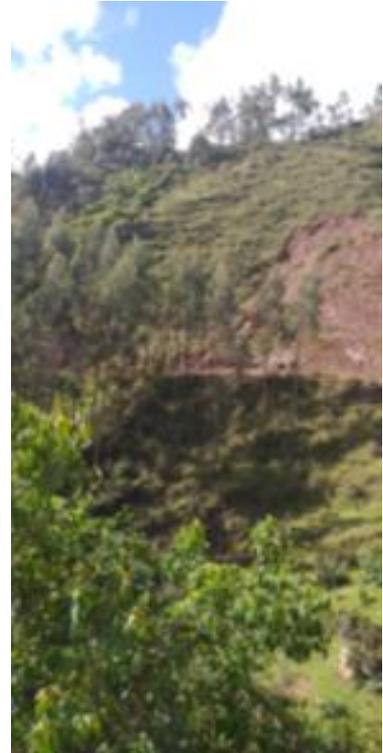
PROGRESIVA KM. 38+160
CODIGO 200 MOVIMIENTO DE TIERRAS
PARTIDA 202.C EXCAVACION DE MATERIAL SUELTO

En la Progresiva Km. 38+160 se realiza las excavaciones en material común suelto se utiliza en este sector excavadoras de oruga, para el corte de talud y banquetas. Se utiliza 2 excavadoras y se utiliza 6 volquetes: trabajan 1 capataz, 2 operadores, 4 obreros, 2 vigías, 6 choferes

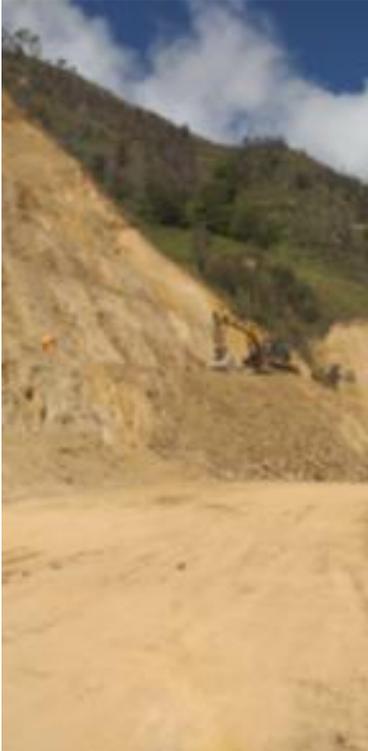
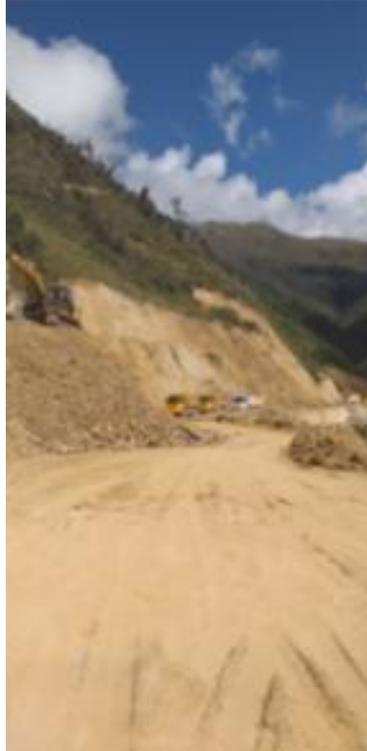
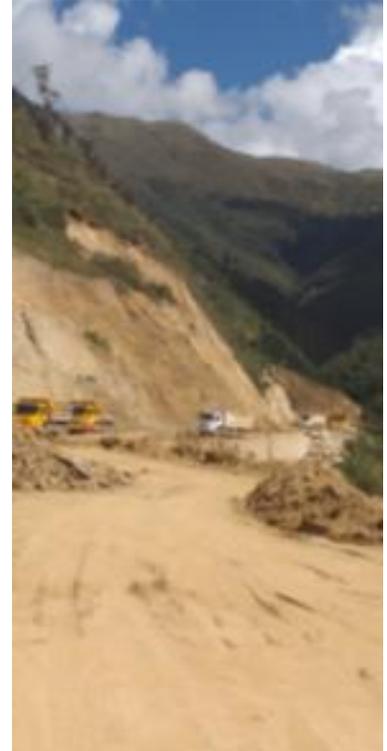
PROGRESIVA KM. 28+970
CODIGO 200 MOVIMIENTO DE TIERRAS
PARTIDA 202.C EXCAVACION DE MATERIAL SUELTO

En la Progresiva Km. 28+970 se realiza la excavación en material común suelto se utiliza una excavadoras para el corte de talud y banquetas en este sector se utiliza 2 excavadoras para el corte y un cargador frontal para la limpieza de la vía y carga del material se utiliza 16 volquetes: trabajan 1 capataz, 3 operador, 4 obreros, 2 vigías, 16 choferes, en este sector se esta trancando la vía por completo, donde la vía es muy angosta, teniendo acceso libre para los vehículos a las 12 am

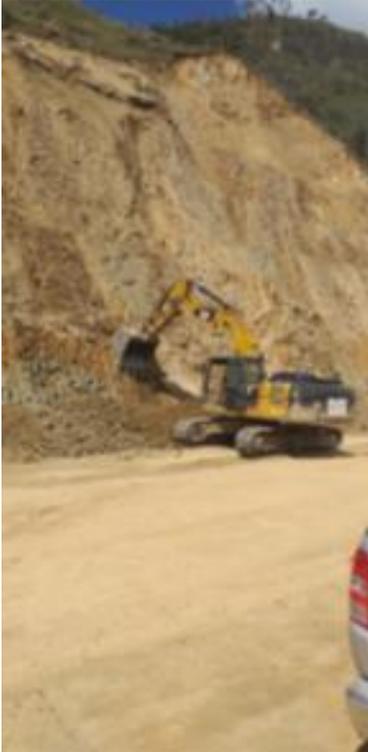
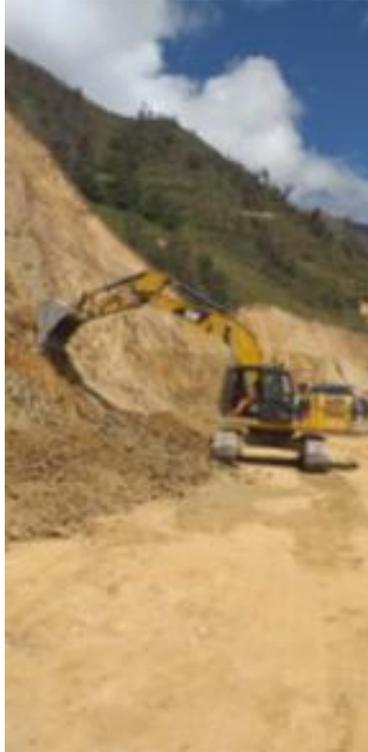
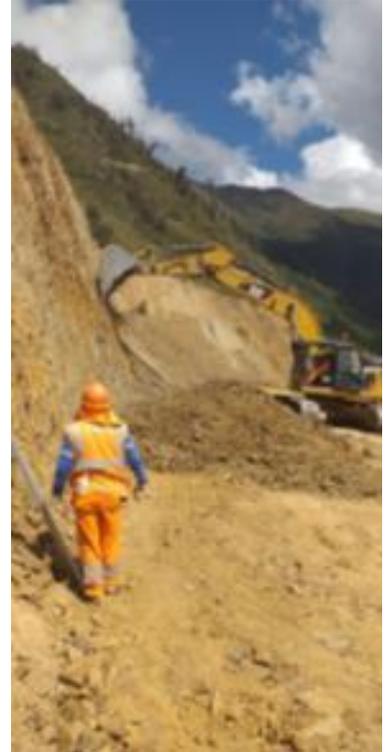
PROGRESIVAS KM. 29+000 al Km. 29+100
CODIGO 200 MOVIMIENTO DE TIERRAS
PARTIDA 210.A. PERFILADO Y COMPACTADO DE SUBRASANTE EN ZONA DE CORTE

En las Progresivas Km. 29+000 al Km. 29+100 se realiza el perfilado y compactado de subrasante en zona de corte, se utiliza una excavadora para el perfilado en este sector y se utiliza 16 volquetes: trabajan 1 capataz, 1 operador, 2 obreros, 2 vigías, 16 chóferes, en este sector se esta trancando la vía por completo, donde la vía es muy angosta, teniendo acceso libre para los vehículos a las 12 am
