BITACORA ELECTRÓNICA DE OBRA

Confirma Bitacora:	Nro Informe:	Fecha Informe:	Nombre De La Obra:	Personal Encargado:
Si	0044	21 - 03 - 2023	Corredor Vial: Huánuco - La Unión-Huallanca, Dv. Antamina/Emp. PE-3N (Tingo Chico) - Nuevas Flores - Llata - Antamina, Tramo I	BORIS WALTER AYLLÓN CARCELÉN

NUMERO DE INFORME No. 0044-2023
 CONTRATO DE OBRA: No. 127-2018-MTC/ 20
 EMPRESA CONTRATISTA: CHINA RAILWAY 20 BUREAU GROUP CORPORATION
 OBRA: "CONSERVACIÓN POR NIVELES DE SERVICIO Y OPERACIÓN DEL CORREDOR VIAL; HUANUCO- LA UNION- HUALLANCA –DV. ANTAMINA – EMP.PE 3N" (TINGO CHICO) - NUEVAS FLORES - LLATA- ANTAMINA - TRAMO 1 LONGITUD: 52.92 KMS.
 MONTO DEL CONTRATO : S/ 1,241,495,685.46 INCLUYE IGV
 MONTO DEL CONTRATO TRAMO 1 (OI-1) ; S/ 323,942,616.32 Nuevo Monto del Presupuesto OI-1 S/ 395 427 697,64 Inc. I.G.V con precios a junio 2018
 SUPERVISOR: CONSORCIO SUPERVISOR LOUIS BERGER - HOB
 CONTRATO DE CONSULTORIA DE OBRA N° 144 -2018-MTC/20.2
 MONTO DEL CONTRATO DE CONSULTORIA: S/. 123,625,905,13 INCLUYE IGV
 MONTO ASIGNADO AL PRIMER TRAMO (PRIMER EQUIPO) : S/ 27,450,314.74 INCLUYE IGV
 LA OBRA ACTUALMENTE SE ENCUENTRA EN EJECUCION

- VISITA DE SEGUIMIENTO Y MONITOREO A LAS OFICINAS DE LA SU

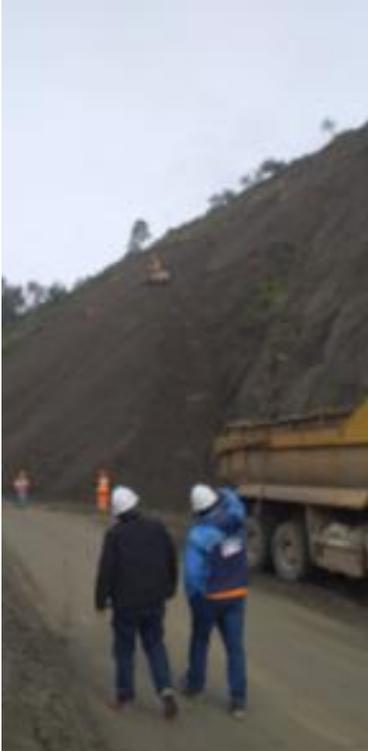
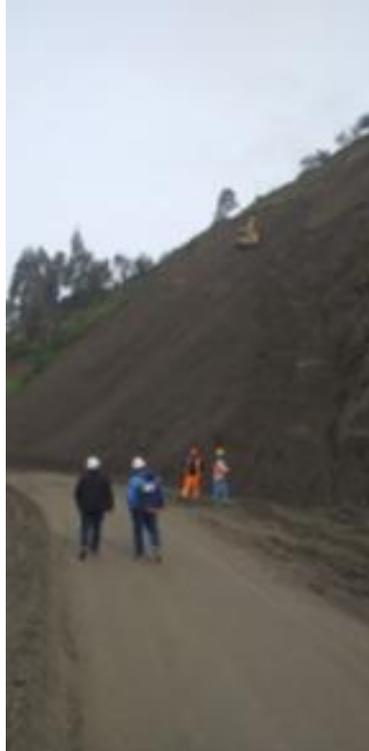
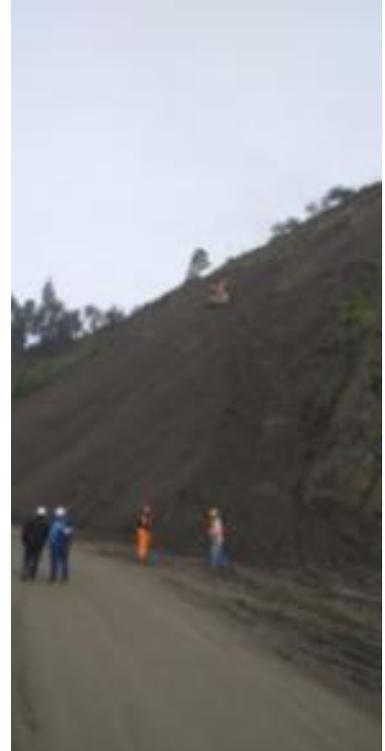
PROGRESIVA KM. 24+300
VISITA DE SEGUIMIENTO Y MONITOREO AL TRAMO 1 (OI-T1): INICIO DE ACTIVIDAD DE REMOCIÓN DE DERRUMBES
CODIGO: 200 MOVIMIENTO DE TIERRAS
PARTIDA 203.A REMOCION DE DERRUMBES

En la progresiva KM. 24+300 se realiza visita de seguimiento y monitoreo al tramo 1 (OI-T1), donde se realiza el acompañamiento al Jefe de Supervisión a ver el inicio de actividades de remoción de derrumbes en el sector. Se verifica la utilización de una excavadora de oruga, trabajan: 1 capataz, 4 obreros 1 operador, 2 vigías.

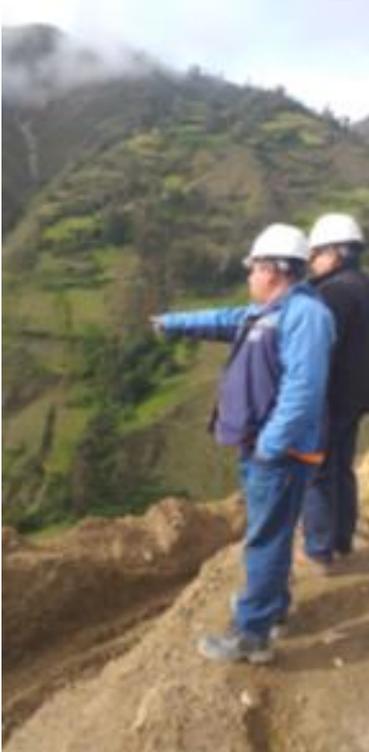
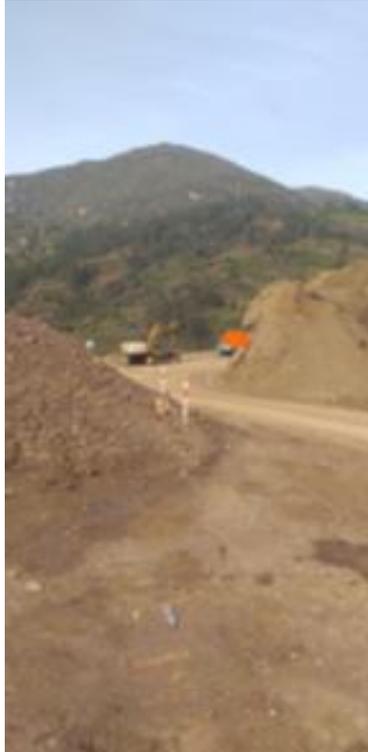
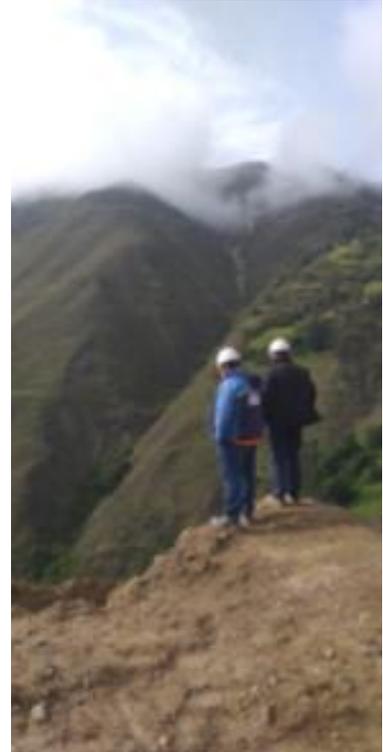
PROGRESIVA KM. 33+300
VISITA DE SEGUIMIENTO Y MONITOREO: VISITA A DME ACOMPAÑANDO AL JEFE DE SUPERVISION
CODIGO 900 PROTECCION AMBIENTAL
CODIGO 910 PROGRAMA DE ABANDONO DE OBRA
PARTIDA 901.A DISPOSICION Y CONFORMACION DE DEPOSITOS DE MATERIAL EXCEDENTE:

En la progresiva Km. 33+300 se ubica un nuevo DME aprobado donde se hacia la disposición y conformación del material excedente, donde actualmente se visita al sitio junto con el jefe de supervisión el lugar donde actualmente se han paralizados las actividades en el sitio, esperando reiniciar actividades una vez culmine la temporada de lluvias.

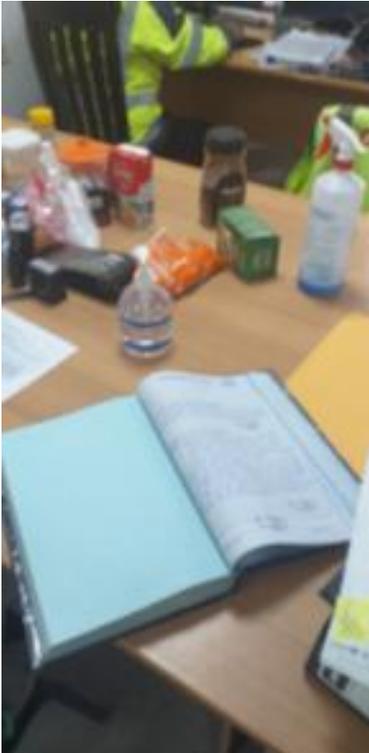
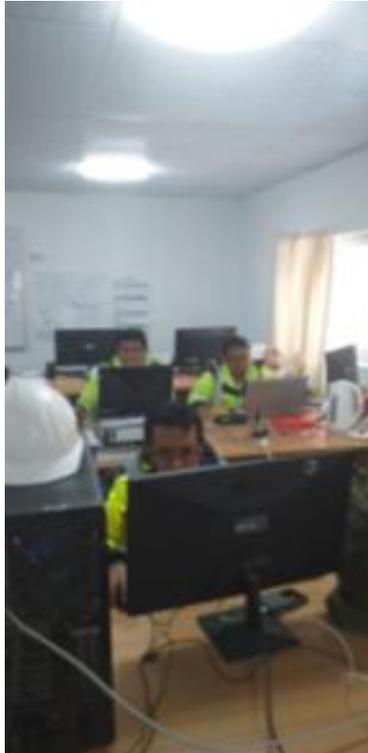
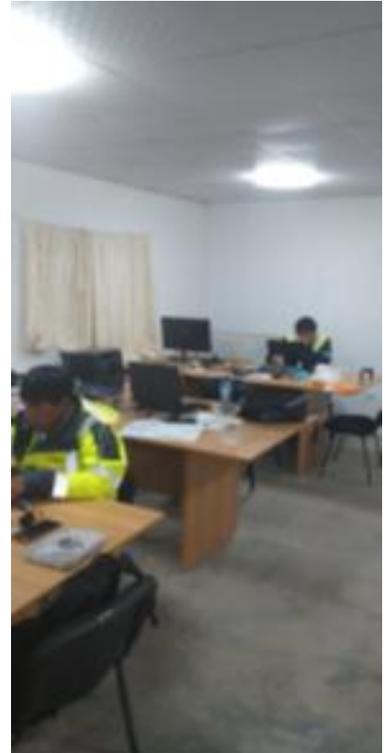
PROGRESIVA KM. 37+720
VISITA DE SEGUIMIENTO Y MONITOREO AL CAMPAMENTO DE LA CONTRATISTA: EN BUSCA DEL CUADERNO DE OBRA

En la progresiva Km. 37+720 se realiza la visita de seguimiento y monitoreo al área auxiliar de la contratista donde se ubica el campamento, en busca del cuaderno de obra, se logro el acceso al mismo.

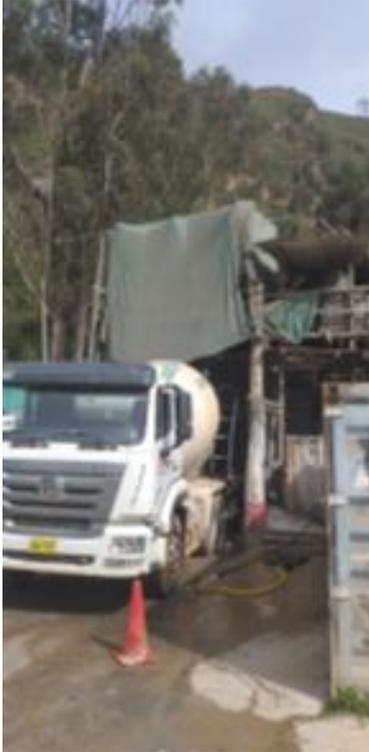
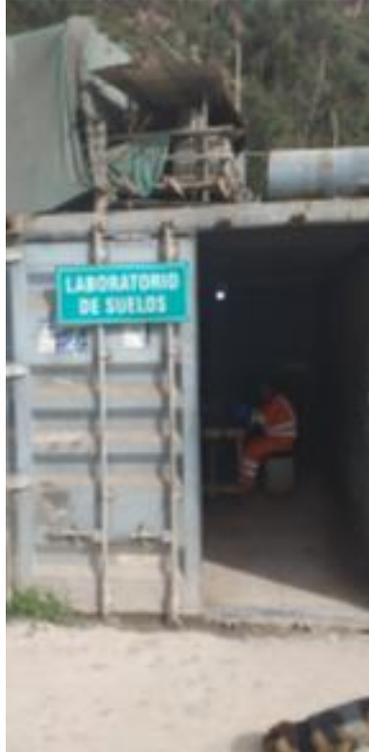
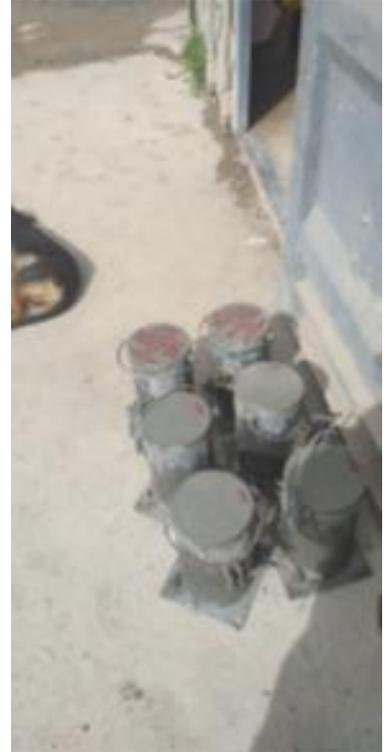
PROGRESIVA KM. 37+720
VISITA DE SEGUIMIENTO Y MONITOREO AL CAMPAMENTO DE LA CONTRATISTA: PLANTA CAMPESINA DE CONCRETO HIDRAULICO

En la progresiva Km. 37+720 se realiza la visita de seguimiento y monitoreo al área auxiliar de la contratista donde se ubica el campamento , taller mecanico y planta campesina de la contratista, se verifica la planta de concreto, esta en actividad puesto que se esta realizando el vaciado de concreto de zapatas de muros ciclópeos. Se utiliza un camión mixer y un operador

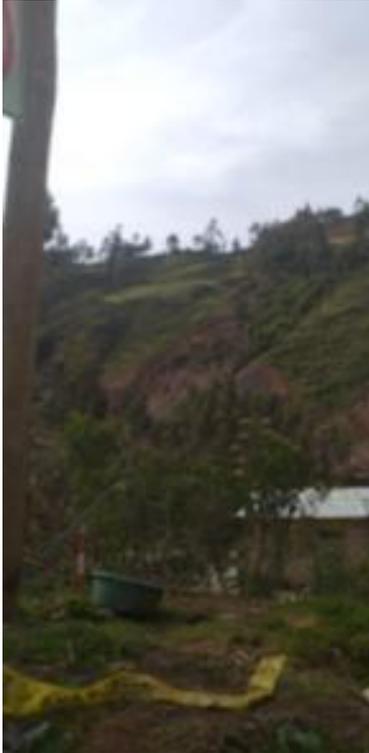
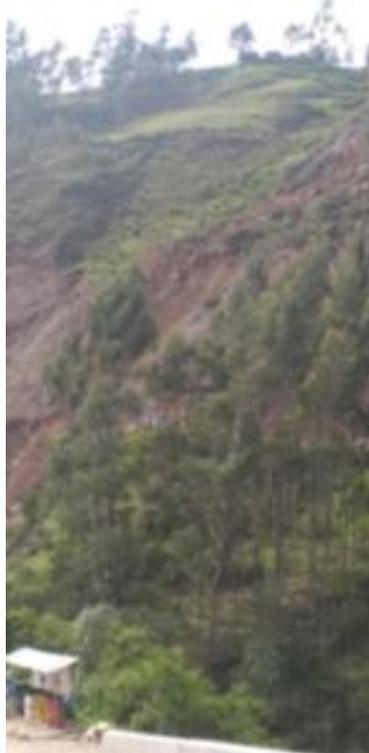
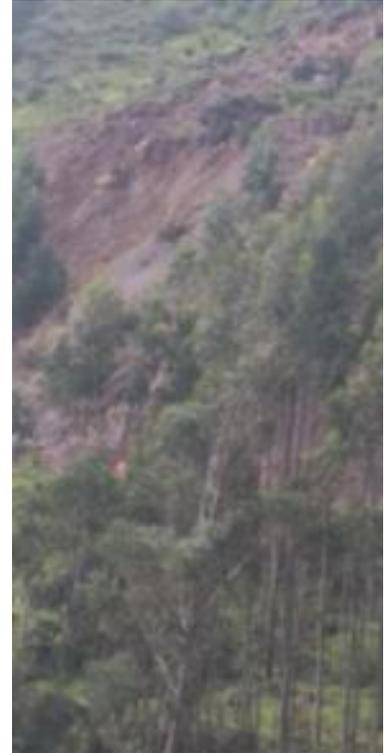
PROGRESIVA KM. 38+160
VISITA DE SEGUIMIENTO Y MONITOREO AL TRAMO 1 (OI-T1) : DESQUINCHE DE MATERIAL SUELTO EN TALUDES

En la progresiva Km. 38+160 se realiza visita de seguimiento y monitoreo al tramo 1 (OI-T1) donde se realiza el desquinche de las rocas sueltas en el talud superior donde ocurrieron derrumbes, SE utiliza 1 cargador frontal y 4 volquetes, trabajan: 1 capataz, 3 obreros, 1 operador de cargador frontal, 4 choferes y 2 vigías.

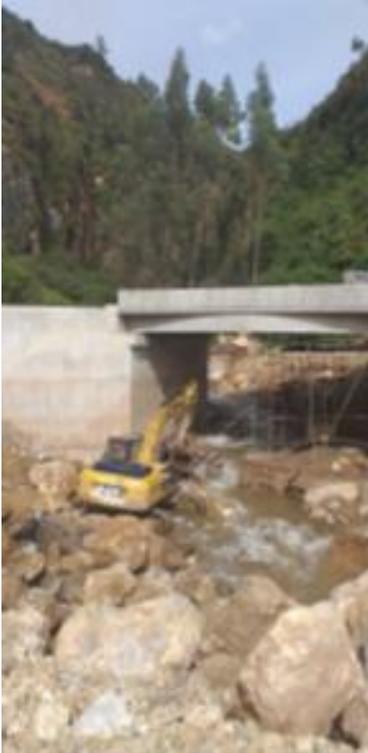
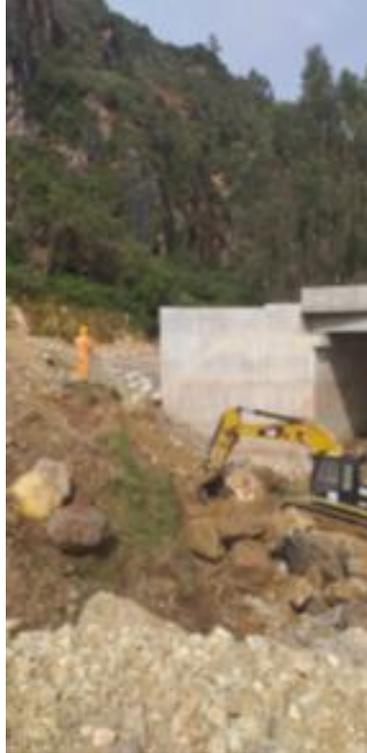
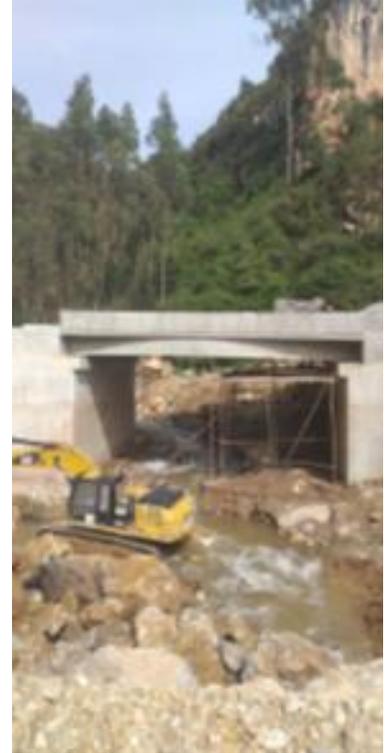
PROGRESIVA KM. 37+915
CODIGO 600 OBRAS COMPLEMENTARIAS
PARTIDA 603.A ENROCADO

En la progresiva Km. 37+915 se realiza un enrocado en el margen izquierdo del rio ,salida al puente kichki donde se utiliza una excavadora de oruga, trabajan: 1 capataz, 1 operador

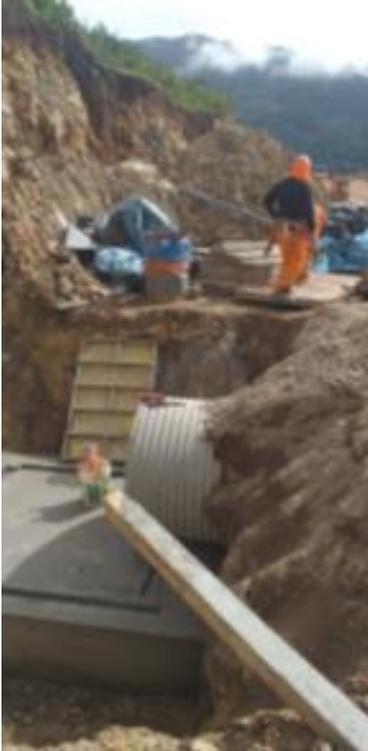
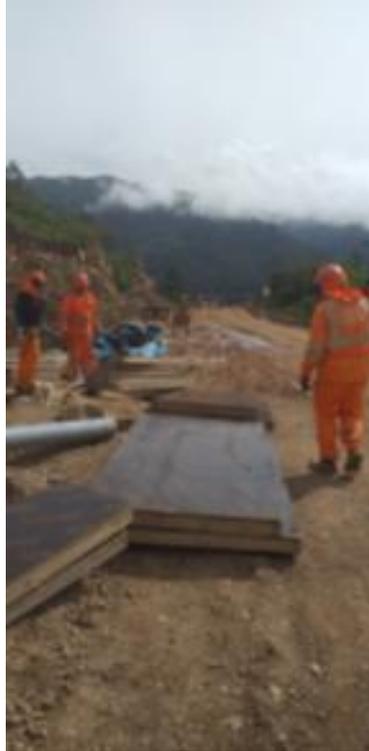
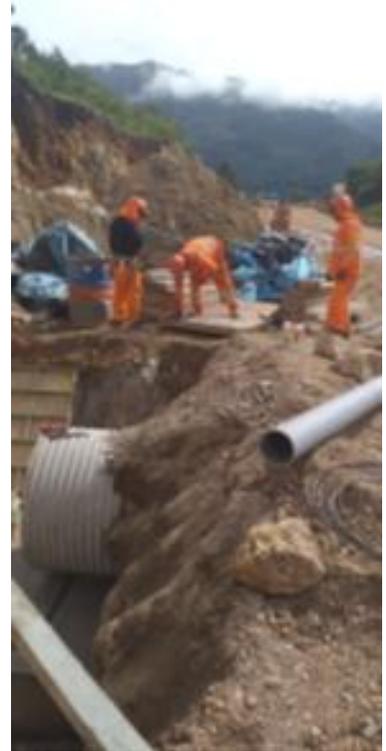
PROGRESIVA KM. 37+750 li
CODIGO 500 DRENAJE
PARTIDA 503.I ENCOFRADO Y DESENCOFRADO

En la progresiva Km. 37+750 en el lado derecho de la vía, se realiza el encofrado del cabezal de alcantarilla TMC de 120 m. de diámetro , se utiliza herramientas menores, trabajan 1 capataz, 3 obreros

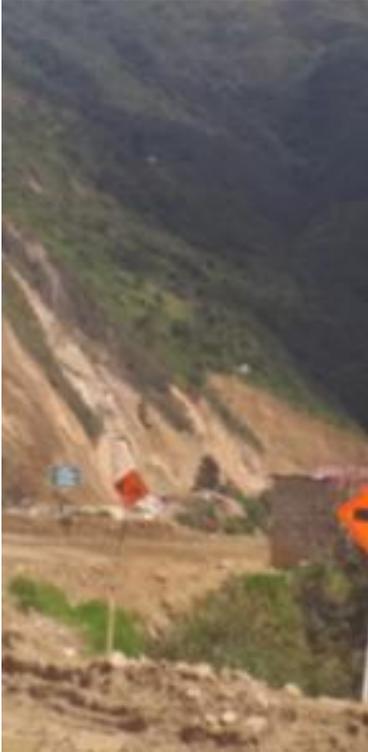
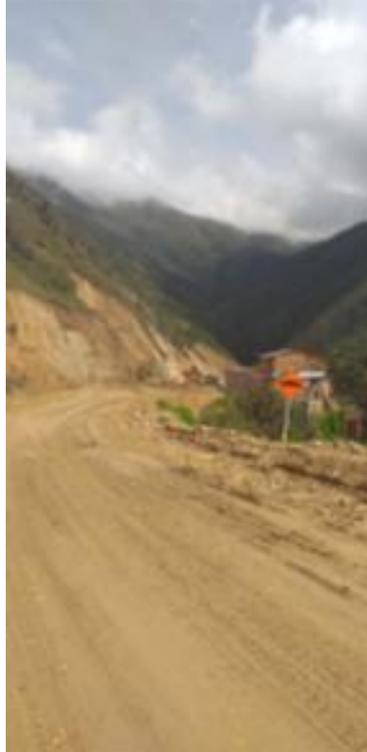
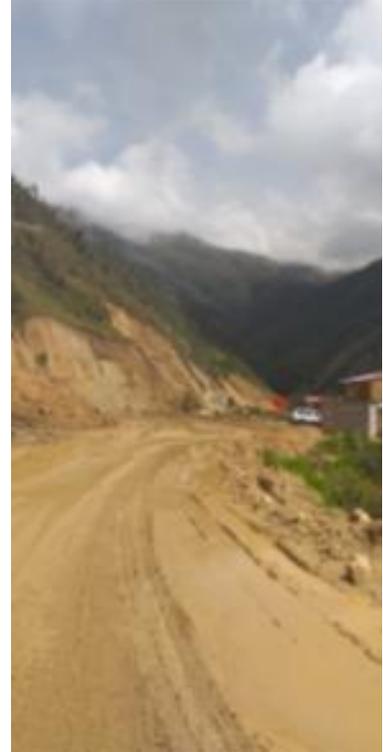
PROGRESIVA KM. 28+000 A KM. 29+000
CODIGO 200 MOVIMIENTO DE TIERRAS
PARTIDA 202.C EXCAVACION DE MATERIAL SUELTO

En las Progresivas Km. 28+000 a Km. 29+000 se realiza la excavación en material común suelto se utiliza 2 excavadoras para el corte de talud y banquetas en este sector se utiliza 2 excavadoras para el corte y otra para la limpieza de la vía y carga del material , se utiliza 20 volquetes: trabajan 1 capataz, 4 operadores, 4 obreros, 2 vigías, 20 chóferes

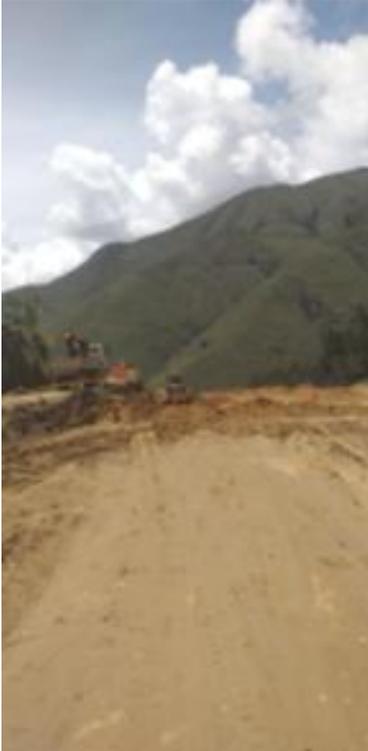
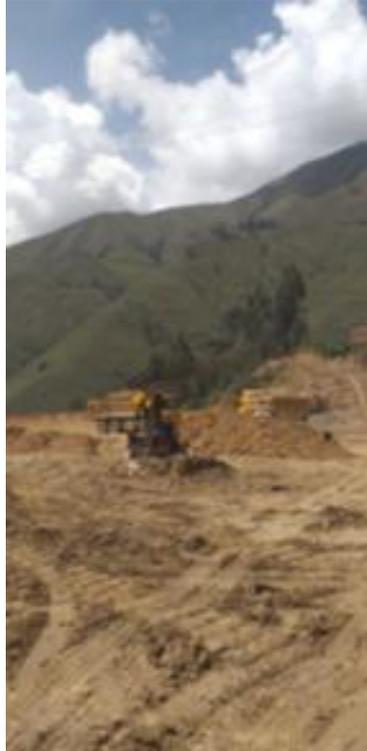
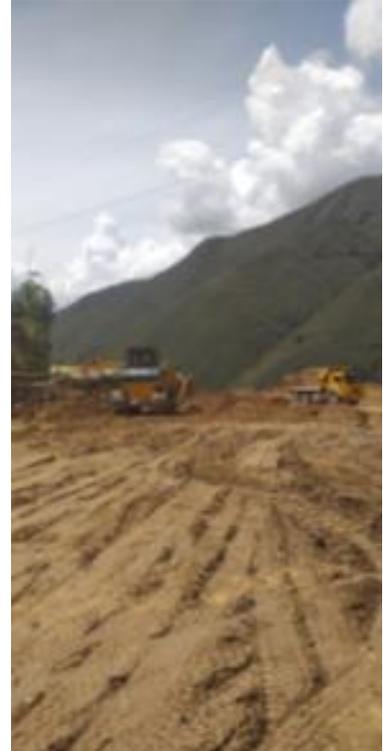
PROGRESIVA KM. 23+560

En la progresiva Km. 25+560 se realiza visita de seguimiento y monitoreo al tramo 1 (OI.T1) donde se acompaña al Jefe de Supervisión del tramo 1 Ing, Luis Paredes a verificar las actividades en ejecución, en el sitio están presentes el Ing. de Producción y el especialista de Topografía y trazo de la Contratista, donde se inspecciona la conformación del material excedente, Se utiliza un tractor de oruga y 20 volquetes , trabajan 1 capataz, 1 operador, 20 choferes, 2 vigias.
