BITACORA ELECTRÓNICA DE OBRA

Confirma Bitacora:	Nro Informe:	Fecha Informe:	Nombre De La Obra:	Personal Encargado:
Si	0048	25 - 03 - 2023	Corredor Vial: Huánuco - La Unión-Huallanca, Dv. Antamina/Emp. PE-3N (Tingo Chico) - Nuevas Flores - Llata - Antamina, Tramo I	BORIS WALTER AYLLÓN CARCELÉN

NUMERO DE INFORME No. 0048-2023
 CONTRATO DE OBRA: No. 127-2018-MTC/ 20
 EMPRESA CONTRATISTA: CHINA RAILWAY 20 BUREAU GROUP CORPORATION
 OBRA: "CONSERVACIÓN POR NIVELES DE SERVICIO Y OPERACIÓN DEL CORREDOR VIAL; HUANUCO- LA UNION- HUALLANCA –DV. ANTAMINA – EMP.PE 3N" (TINGO CHICO) - NUEVAS FLORES - LLATA- ANTAMINA - TRAMO 1 LONGITUD: 52.92 KMS.
 MONTO DEL CONTRATO : S/ 1,241,495,685.46 INCLUYE IGV
 MONTO DEL CONTRATO TRAMO 1 (OI-1) ; S/ 323,942,616.32 Nuevo Monto del Presupuesto OI-1 S/ 395 427 697,64 Inc. I.G.V con precios a junio 2018
 SUPERVISOR: CONSORCIO SUPERVISOR LOUIS BERGER - HOB
 CONTRATO DE CONSULTORIA DE OBRA N° 144 -2018-MTC/20.2
 MONTO DEL CONTRATO DE CONSULTORIA: S/. 123,625,905,13 INCLUYE IGV
 MONTO ASIGNADO AL PRIMER TRAMO (PRIMER EQUIPO) : S/ 27,450,314.74 INCLUYE IGV
 LA OBRA ACTUALMENTE SE ENCUENTRA EN EJECUCION

- VISITA DE SEGUIMIENTO Y MONITOREO A LAS OFICINAS DE LA SU

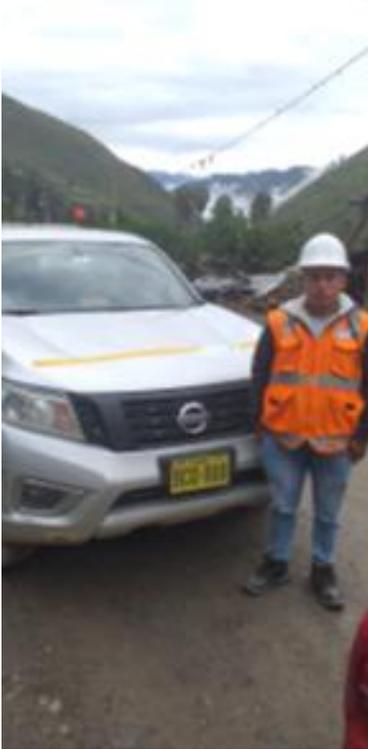
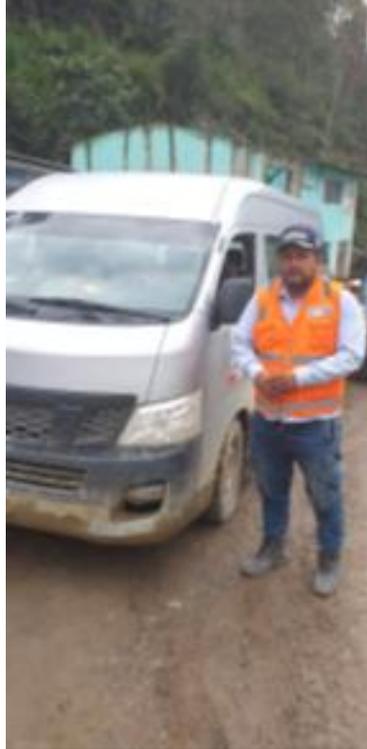
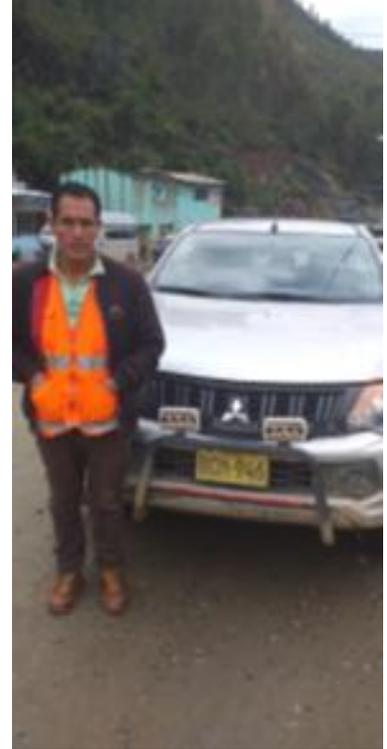
PROGRESIVA KM. 18+500
VISITA DE SEGUIMIENTO Y MONITOREO EN EL TRAMO 1 (OI-T1) : RECURSOS DE LA SUPERVISION (VEHICULOS)

En la progresiva Km. 18+500 se realiza visita de seguimiento y monitoreo en el tramo 1 (OI-T1) se verifica en campo 3 vehículos de la supervisión con sus conductores , de un total de 9 vehículos

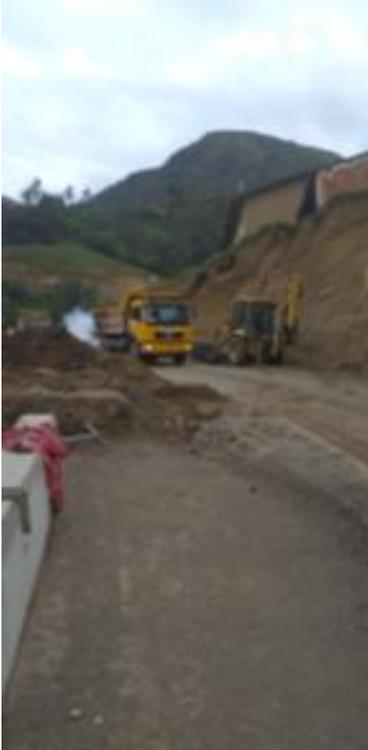
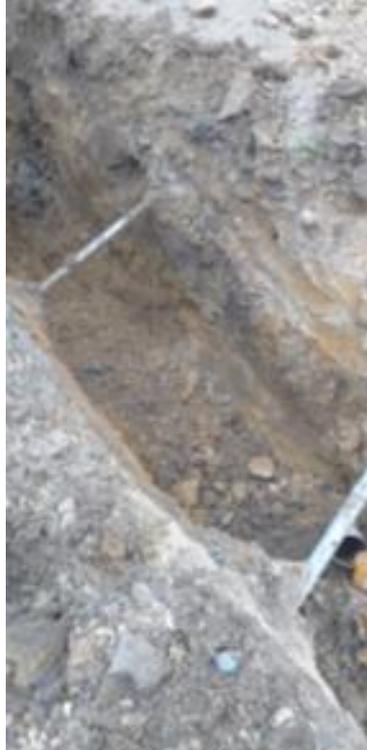
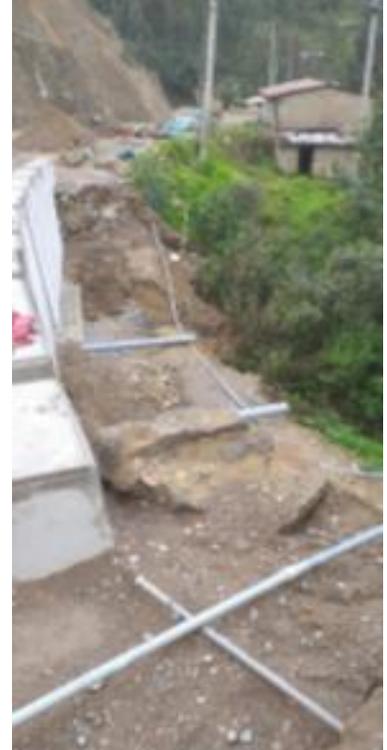
PROGRESIVA KM. 25+350
VISITA DE SEGUIMIENTO Y MONITOREO AL TRAMO 1 (OI-T1) : REPARACIÓN DE TUBERIAS DE AGUA DEL SECTOR

En la progresiva Km. 25+350 se realiza visita de seguimiento y monitoreo al tramo 1, se realiza labores de reparación de tuberías de aducción de agua del sector, Se utiliza una retroexcavadora para la excavación y descubrimiento de las tuberías existentes. trabajan: 1 capataz, 2 obreros.

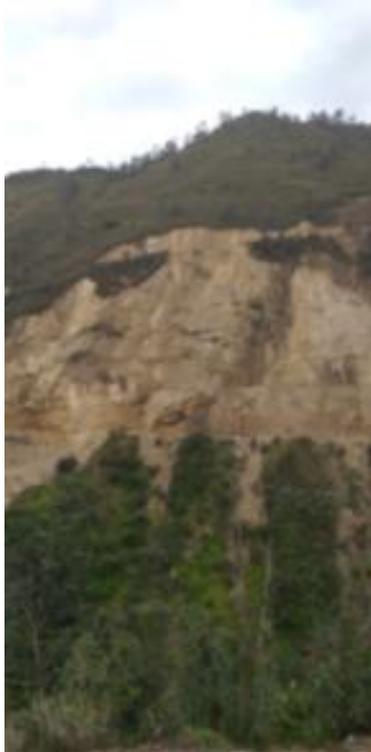
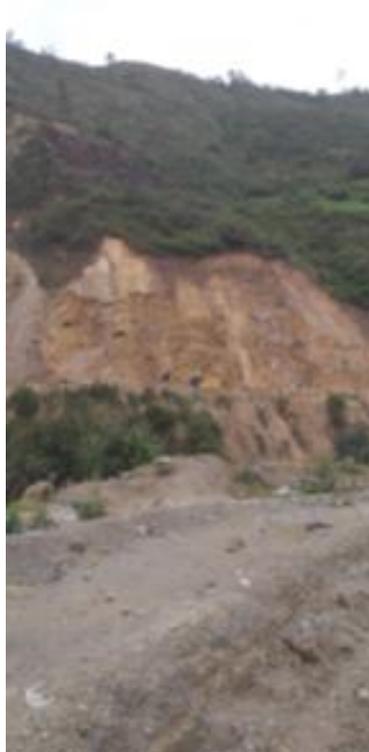
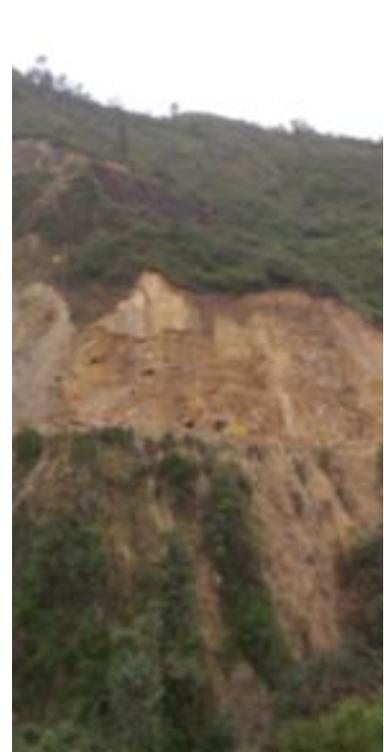
PROGRESIVA KM. 28+300 a KM. 28+700
CODIGO 200 MOVIMIENTO DE TIERRAS
PARTIDA 202.C EXCAVACION DE MATERIAL SUELTO

En la Progresiva Km. 28+300 a Km. 28+700 se realiza la excavación en material común suelto se utiliza excavadoras para el corte y perfilamiento de talud y banquetas en este sector se utiliza 2 excavadoras para el corte y otra para el perfilado, limpieza de la vía y carga del material , se utiliza 10 volquetes: trabajan 1 capataz, 4 operadores, 4 obreros, 2 vigías, 10 choferes

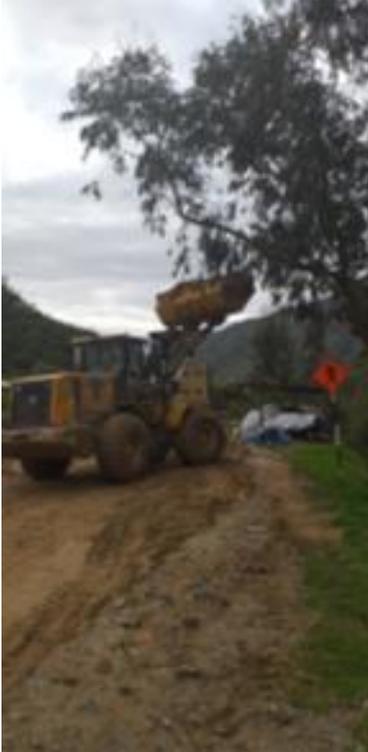
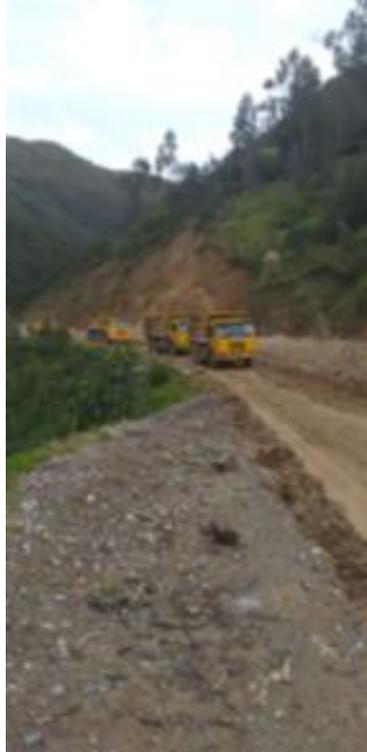
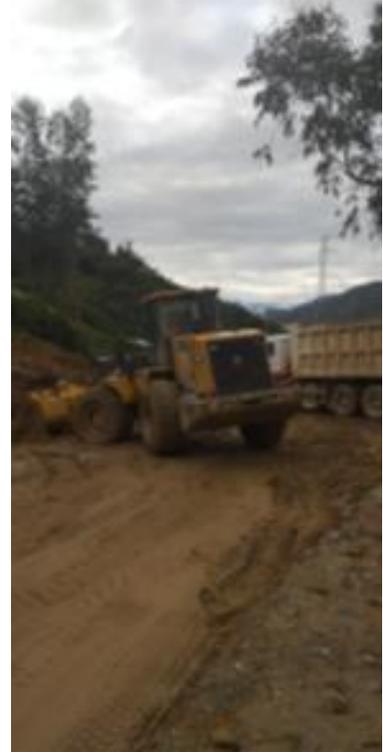
PROGRESIVA KM. 27+700
VISITA DE SEGUIMIENTO Y MONITOREO AL TRAMO 1 (OI-T1): REMOCIÓN DE DERRUMBES
CODIGO: 200 MOVIMIENTO DE TIERRAS
PARTIDA 203.A REMOCION DE DERRUMBES

En la progresiva KM. 27+700 se realiza visita de seguimiento y monitoreo al tramo 1 (OI-T1), donde se realiza actividades de remoción de derrumbes en el sector. Se verifica la utilización de un cargador frontal, trabajan: 1 capataz, 2 obreros 1 operador, 2 vigías.

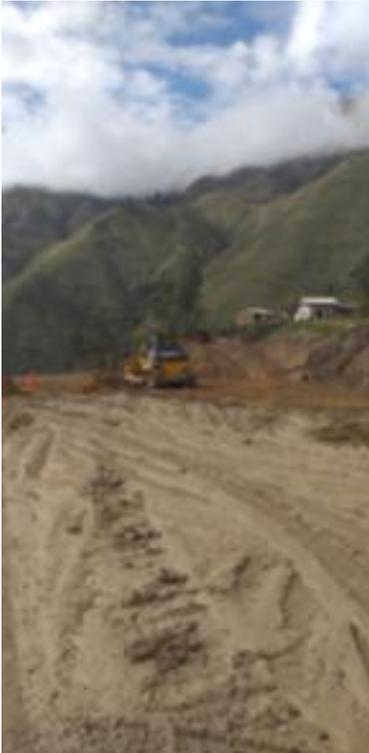
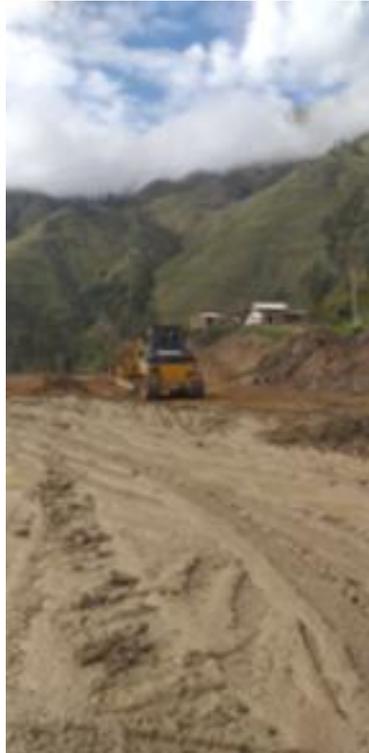
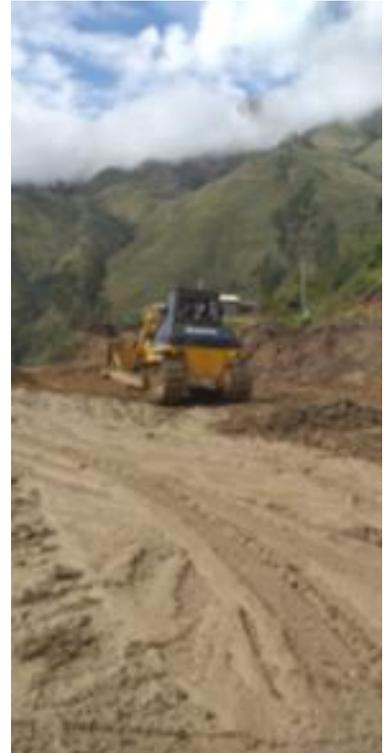
PROGRESIVA KM. 23+560
VISITA DE SEGUIMIENTO Y MONITOREO AL TRAMO 1 (OI-T1) : VISITACON JEFE DE SUPERVISION TRAMO 1 A DME
CODIGO 900 PROTECCION AMBIENTAL
CODIGO 910 PROGRAMA DE ABANDONO DE OBRA
PARTIDA 901.A DISPOSICION Y CONFORMACION DE DEPOSITOS DE MATERIAL EXCEDENTE:

En la progresiva Km. 23+560 se realiza visita de seguimiento y monitoreo al tramo 1 (OI.T1) donde verifica las actividades en ejecución, en el sitio, donde se realiza la conformación del material excedente, Se utiliza un tractor de oruga y 10 volquetes , trabajan 1 capataz, 1 operador, 10 choferes, 2 vigias.

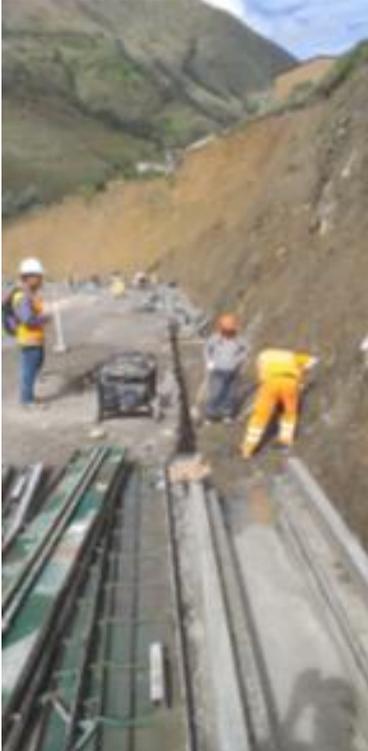
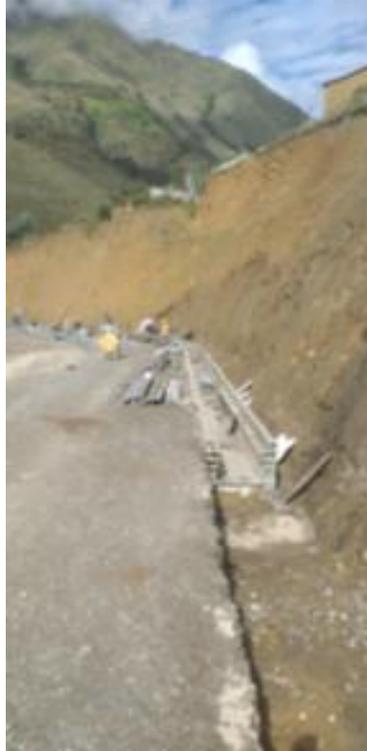
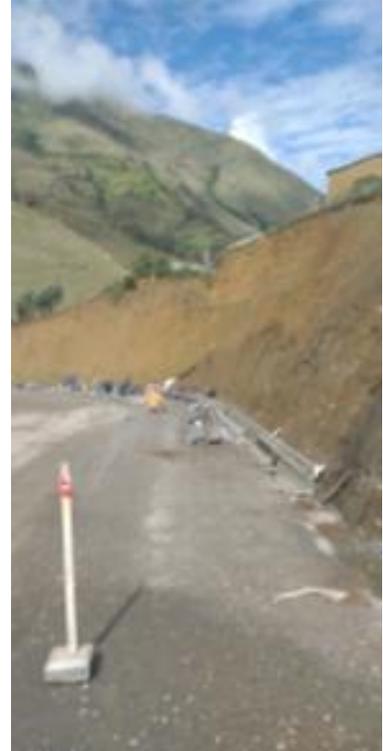
PROGRESIVAS KM. 22+484 AL KM. 22+501 lado izquierdo
CODIGO 500 DRENAJE
PARTIDA 501-E EXCAVACION NO CLASIFICADA PARA ESTRUCTURAS

En las progresivas Km. 22+484 al Km. 22+501 se verifica que se esta realizando la excavación no clasificada para estructuras en una zona rocosa, para realizar el vaciado de solado de concreto para la construcción de cunetas tipo 2, en el lado izquierdo de la vía, Se utiliza herramientas menores, trabajan: 1 capataz, 6 obreros

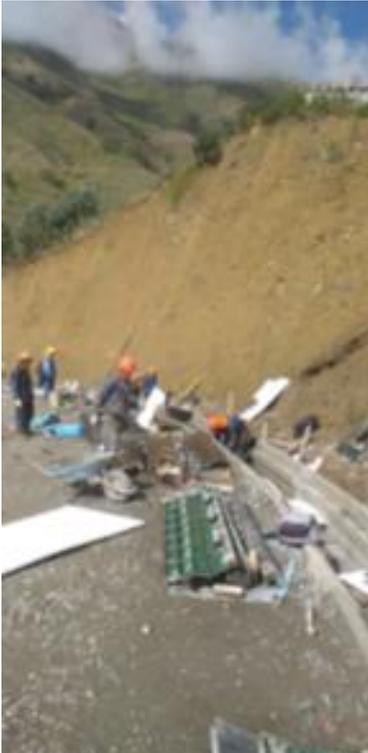
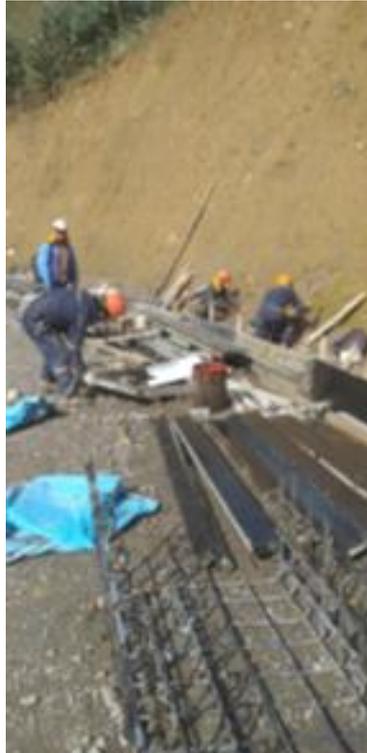
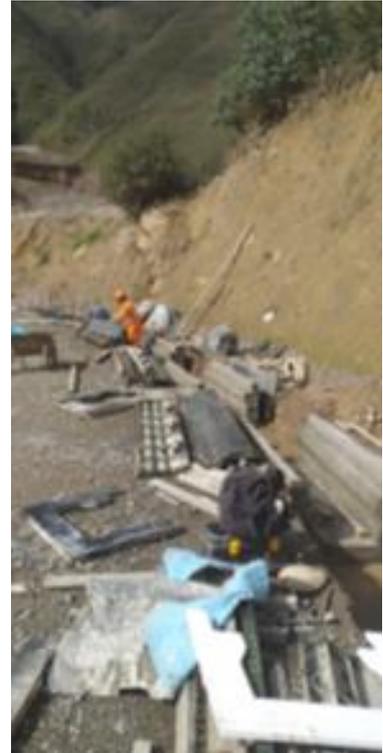
PROGRESIVAS KM. 22+427 AL KM. 22+460 lado izquierdo
CODIGO 500 DRENAJE
PARTIDA 501-E EXCAVACION NO CLASIFICADA PARA ESTRUCTURAS
PARTIDA 503.H CONCRETO CLASE H (F'C= 100 KG/CM2)
PARTIDA 503.T ENCOFRADO Y DESENCOFRADO
PARTIDA 504.A ACERO DE REFUERZO
PARTIDA 503.E CONCRETO CLASE H (F'C= 175 KG/CM2)

En las progresivas Km. 22+427 al Km. 22+460 se verifica que se ha realizado la excavación no clasificada para estructuras y el vaciado de solado de concreto de F'c= 100 kg/cm² y se esta realizando el encófrado, la colocación de acero de refuerzo y el vaciado de concreto de F'c= 175 kg/cm² para la construcción de cunetas tipo 2, en el lado izquierdo de la vía, Se utiliza camión mixer, herramientas menores, trabajan: 1 capataz, 1 operador de mixer.12 obreros

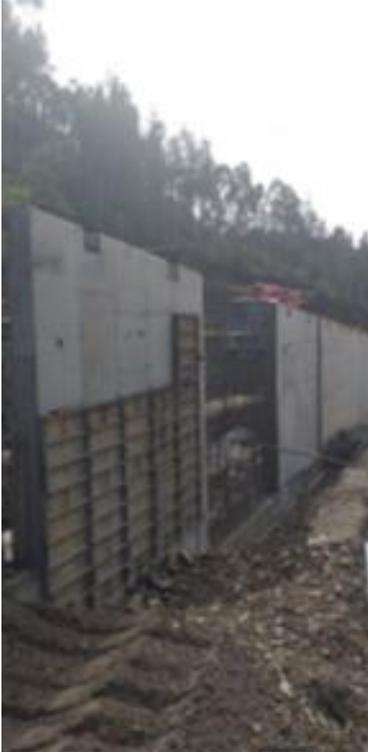
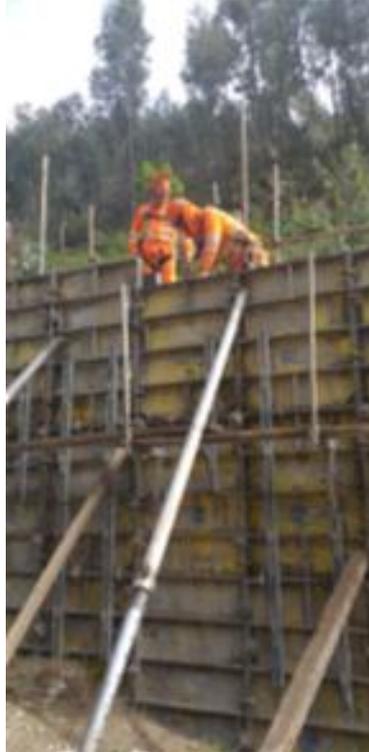
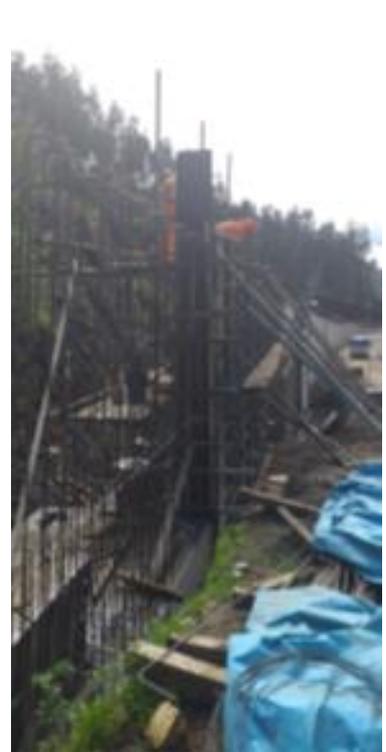
PROGRESIVAS KM. 18+882 Y KM. 19+000
CODIGO 500 DRENAJE
PARTIDA 503.I ENCOFRADO Y DESENCOFRADO
PARTIDA 504.A ACERO DE REFUERZO

En la progresiva Km. 18+882 y Km. 19+000 se realiza la colocación de acero de refuerzo y el encofrado para la construcción de muros de concreto armado, Se utiliza herramientas menores, trabajan: 1 capataz, 6 oficiales

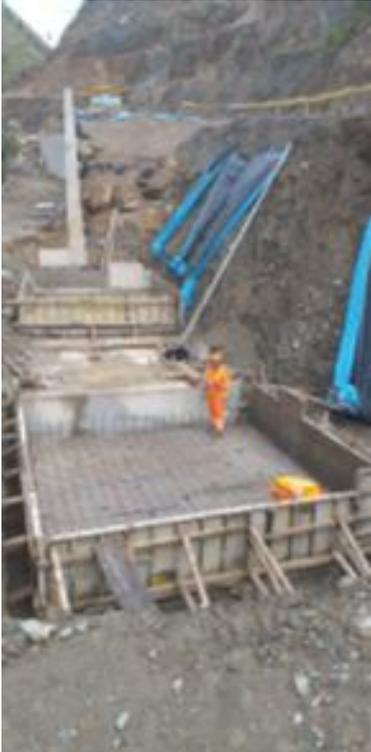
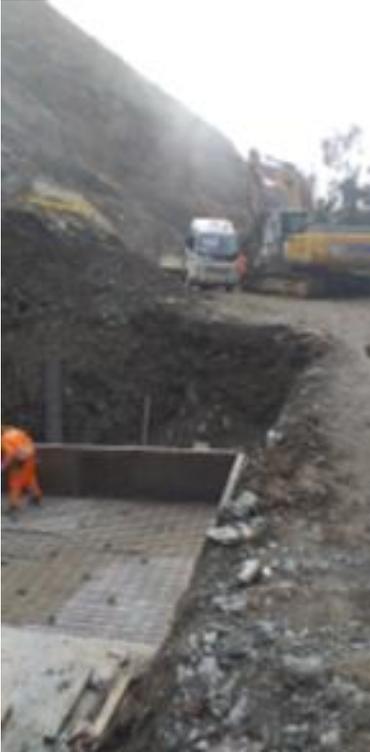
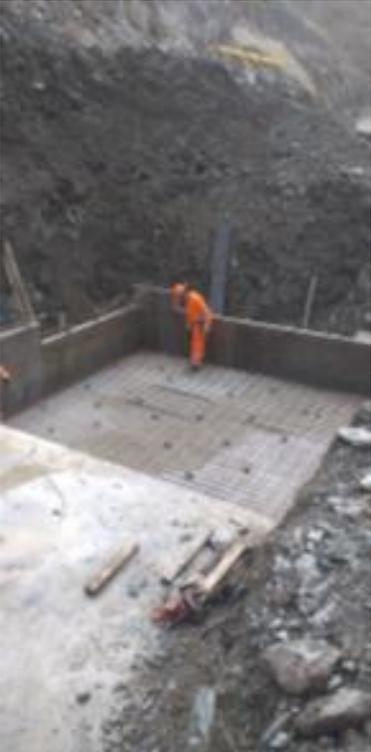
PROGRESIVAS KM. 16+581 AL KM. 16+610 lado izquierdo
CODIGO 500 DRENAJE
PARTIDA 501-E EXCAVACION NO CLASIFICADA PARA ESTRUCTURAS
PARTIDA 503.H CONCRETO CLASE H (F'c= 100 KG/CM2)
PARTIDA 503.T ENCOFRADO Y DESENCOFRADO
PARTIDA 504.A ACERO DE REFUERZO

En las progresivas Km. 16+581 al Km. 16+610 se verifica que se ha realizado la excavación no clasificada para estructuras y el vaciado de solado de concreto de F'c= 100 kg/cm2 y se esta realizando el encófrado, la colocación de acero de refuerzo, para la construcción de cunetas tipo 2, en el lado izquierdo de la vía, Se utiliza herramientas menores, trabajan: 1capataz, 4 obreros

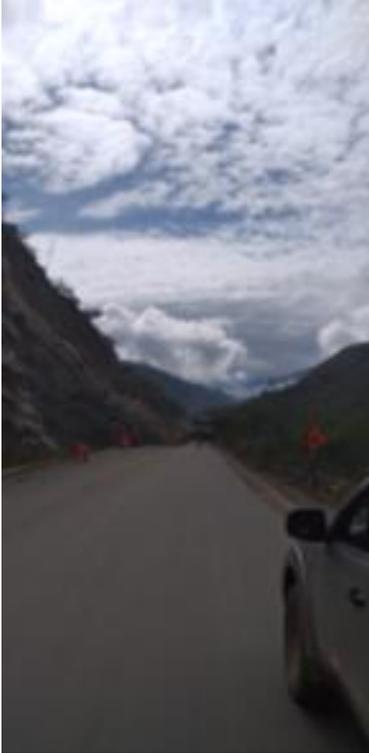
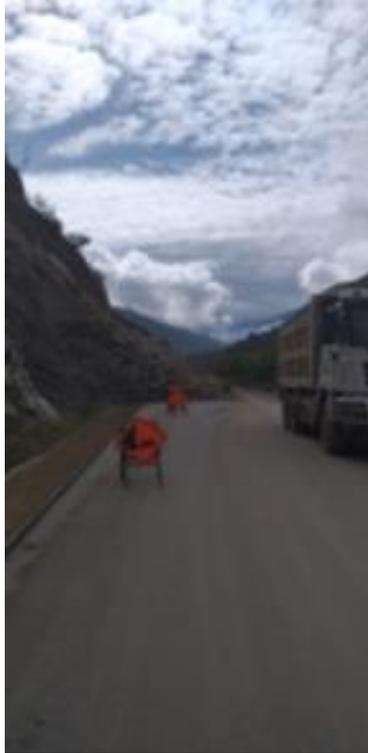
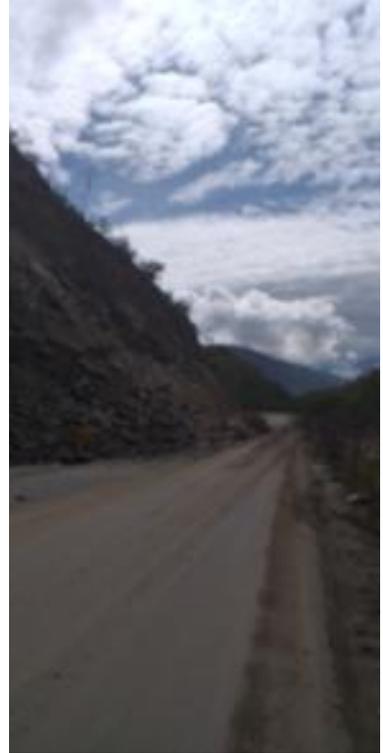
PROGRESIVA KM. 10+180
VISITA DE SEGUIMIENTO Y MONITOREO EN EL TRAMO 1 (OI-T1) : DERRUMBE

En la progresiva Km. 10+180 ha ocurrido un derrumbe en el margen derecho de la via, invadiendo un carril , por las lluvias ocurridas en horas de la noche , se requiere que la Supervisión y Contratista cuantifiquen el derrumbe ocurrido y se realice la limpieza correspondiente.
