## BITACORA ELECTRÓNICA DE OBRA

| <b>Confirma Bitacora:</b><br>Si | <b>Nro Informe:</b><br>0050 | <b>Fecha Informe:</b><br>28 - 03 - 2023 | <b>Nombre De La Obra:</b><br>Corredor Vial: Huánuco - La Unión-Huallanca, Dv. Antamina/Emp. PE-3N (Tingo Chico) - Nuevas Flores - Llata - Antamina, Tramo I | <b>Personal Encargado:</b><br>BORIS WALTER AYLLÓN CARCELÉN |

NUMERO DE INFORME No. 0050-2023  
 CONTRATO DE OBRA: No. 127-2018-MTC/ 20  
 EMPRESA CONTRATISTA: CHINA RAILWAY 20 BUREAU GROUP CORPORATION  
 OBRA: "CONSERVACIÓN POR NIVELES DE SERVICIO Y OPERACIÓN DEL CORREDOR VIAL; HUANUCO- LA UNION- HUALLANCA –DV. ANTAMINA – EMP.PE 3N" ( TINGO CHICO) - NUEVAS FLORES - LLATA- ANTAMINA - TRAMO 1 LONGITUD: 52.92 KMS.  
 MONTO DEL CONTRATO : S/ 1,241,495,685.46 INCLUYE IGV  
 MONTO DEL CONTRATO TRAMO 1 ( OI-1) ; S/ 323,942,616.32 Nuevo Monto del Presupuesto OI-1 S/ 395 427 697,64 Inc. I.G.V con precios a junio 2018  
 SUPERVISOR: CONSORCIO SUPERVISOR LOUIS BERGER - HOB  
 CONTRATO DE CONSULTORIA DE OBRA N° 144 -2018-MTC/20.2  
 MONTO DEL CONTRATO DE CONSULTORIA: S/. 123,625,905,13 INCLUYE IGV  
 MONTO ASIGNADO AL PRIMER TRAMO (PRIMER EQUIPO) : S/ 27,450,314.74 INCLUYE IGV  
 LA OBRA ACTUALMENTE

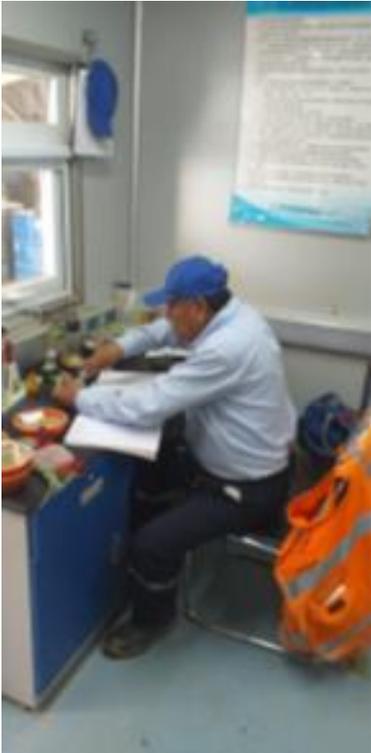
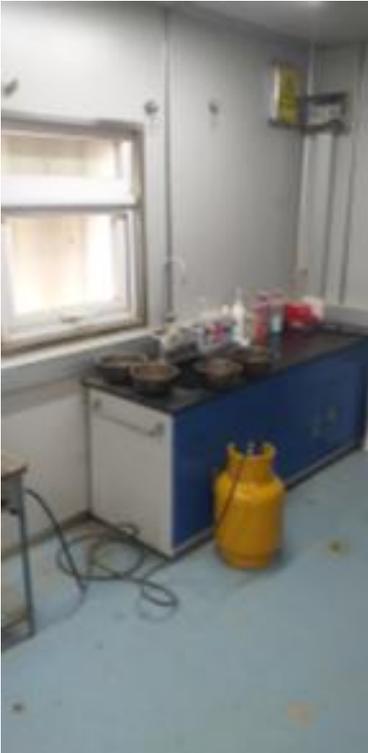
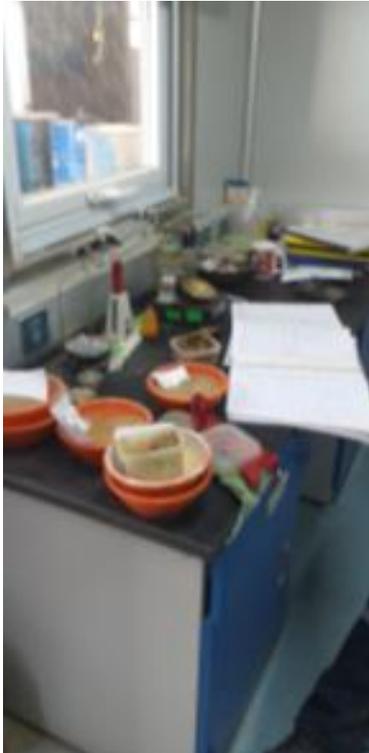
PROGRESIVA KM. 12+000  
VISITA DE SEGUIMIENTO Y MONITOREO AL TRAMO 1 (OI-T1) : VISITA A LABORATORIO DE SUELOS Y ASFALTO DE LA SUPERVISION

En la progresiva Km. 12+000 se ubica la zona industrial del Contratista dentro del mismo se ubican los laboratorios de suelos y pavimentos y asfaltos de la Supervisión, donde se le recuerda al jefe de Laboratorio de la Supervisión la pronta calibración de los equipos de laboratorio.

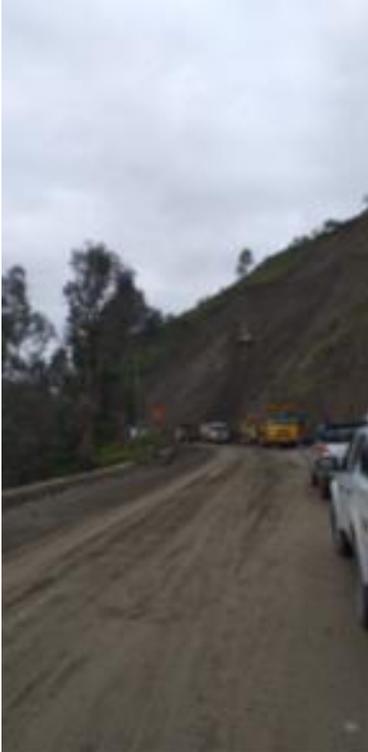
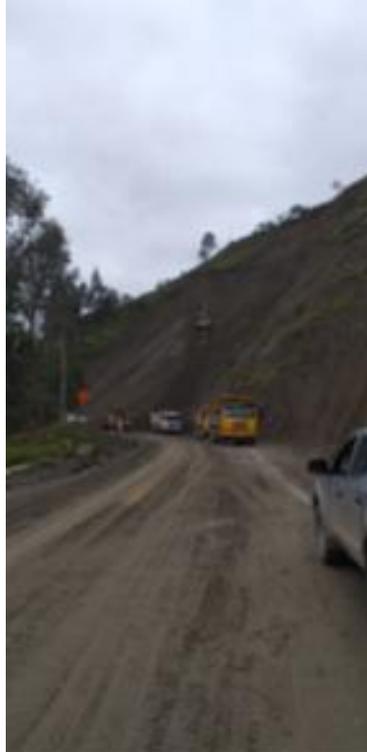
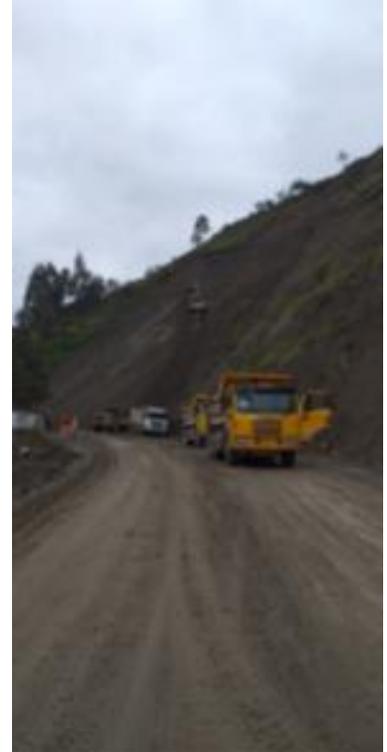
PROGRESIVA KM. 24+000  
VISITA DE SEGUIMIENTO Y MONITOREO AL TRAMO 1 ( OI-T1): INICIO DE ACTIVIDAD DE REMOCIÓN DE DERRUMBES  
CODIGO: 200 MOVIMIENTO DE TIERRAS  
PARTIDA 203.A REMOCION DE DERRUMBES

En la progresiva KM. 24+000 se realiza visita de seguimiento y monitoreo al tramo 1 ( OI-T1), donde se realiza actividades de remoción de derrumbes en el sector. Se verifica la utilización de una excavadora de oruga, un cargador frontal y 5 volquetes, trabajan: 1 capataz, 4 obreros 2 operador, 5 choferes, 2 vigías

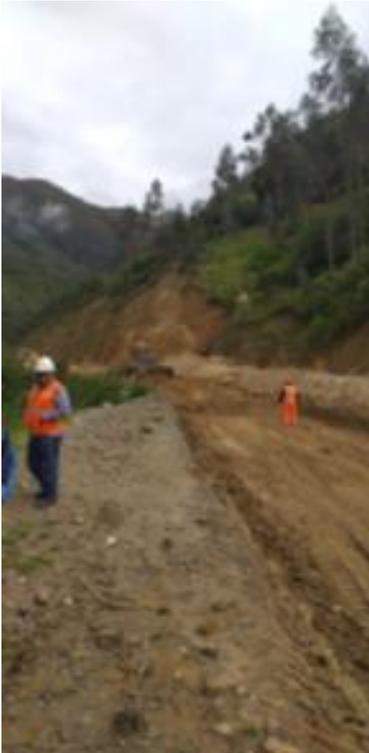
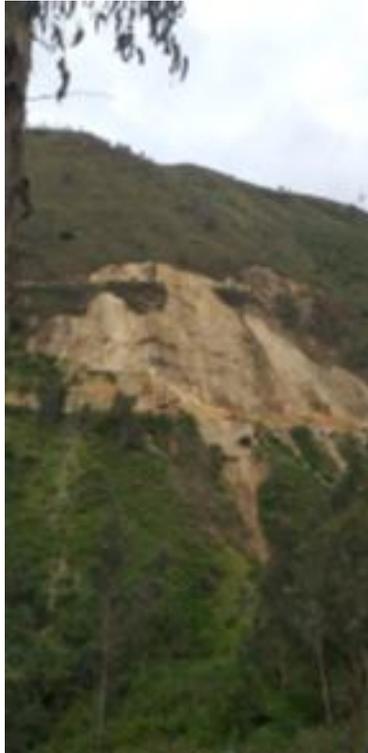
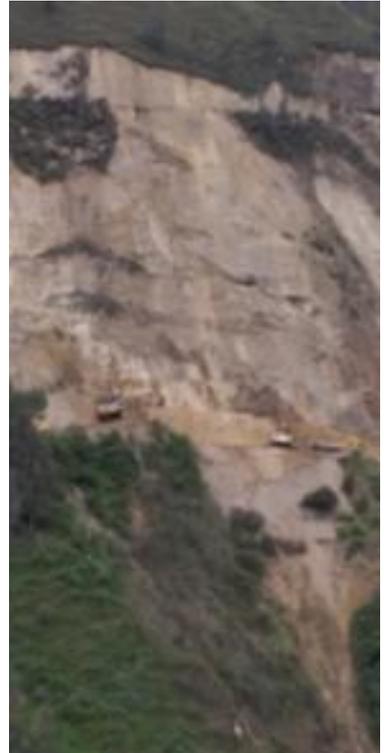
PROGRESIVA KM. 28+300 a KM. 28+700  
CODIGO 200 MOVIMIENTO DE TIERRAS  
PARTIDA 202.C EXCAVACION DE MATERIAL SUELTO  
PARTIDA 210.A PERFILADO Y COMPACTADO DE SUBRASANTE EN ZONAS DE CORTE

En la Progresiva Km. 28+300 a Km. 28+700 se realiza la excavación en material común suelto se utiliza excavadoras para el corte y perfilamiento de talud y banquetas en este sector se utiliza 3 excavadoras para el corte y otra para el perfilado, limpieza de la vía y un cargador frontal para la carga del material , se utiliza 10 volquetes: trabajan 1 capataz, 4 operadores, 4 obreros, 2 vigías, 10 choferes

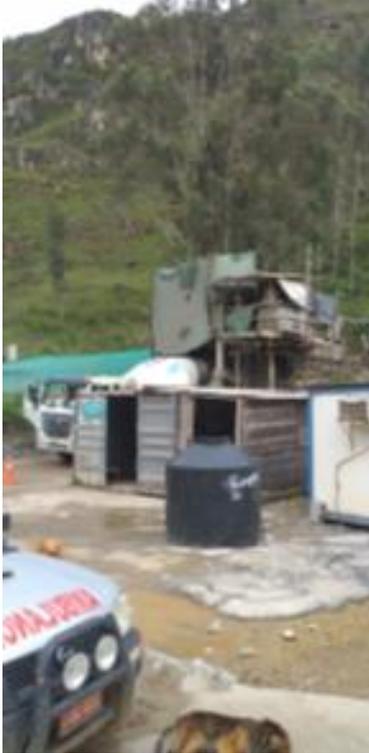
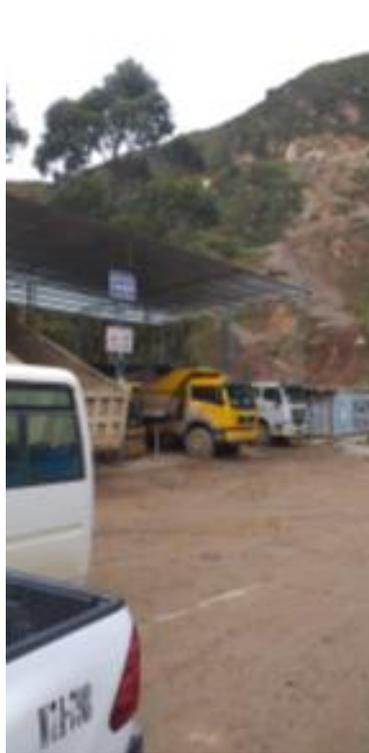
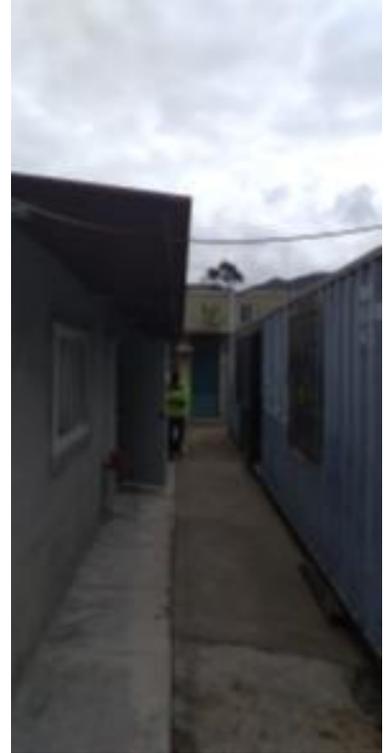
PROGRESIVA KM. 37+720  
VISITA DE SEGUIMIENTO Y MONITOREO EN LAS AREAS AUXILIARES DEL CONTRATISTA EN EL TRAMO 1: CAMPAMENTO ( EN BUSCA DEL CUADERNO DE OBRA)

En la Progresiva KM. 37+720 se realiza visita al campamento de la Contratista, en busca del cuaderno de obra, se logra el acceso al mismo.

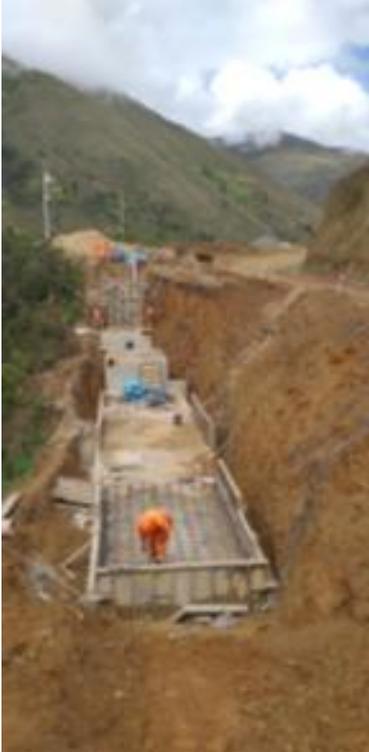
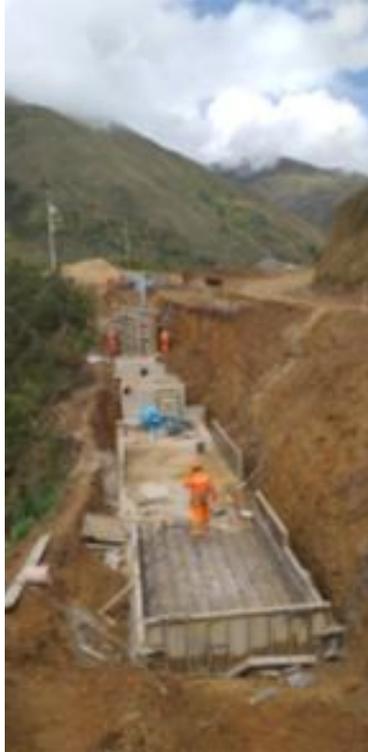
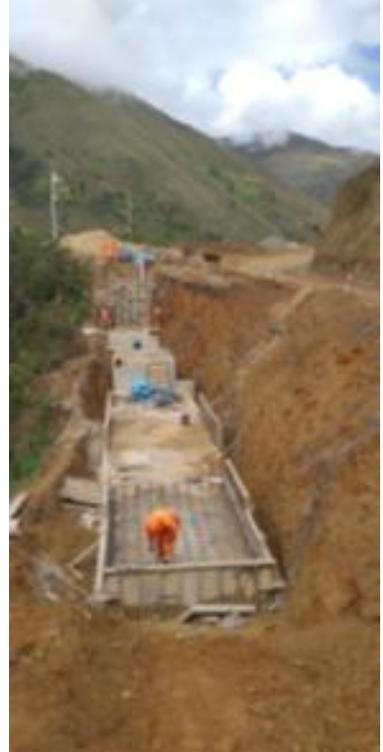
PROGRESIVA KM. 30+662  
CODIGO 500 DRENAJE  
PARTIDA 503.I ENCOFRADO Y DESENCOFRADO  
PARTIDA 504.A ACERO DE REFUERZO

En la progresiva Km. 30+662 se realiza la colocación de acero de refuerzo y el encofrado para la construcción de muros de concreto armado, Se utiliza herramientas menores, trabajan: 1 capataz, 6 oficiales

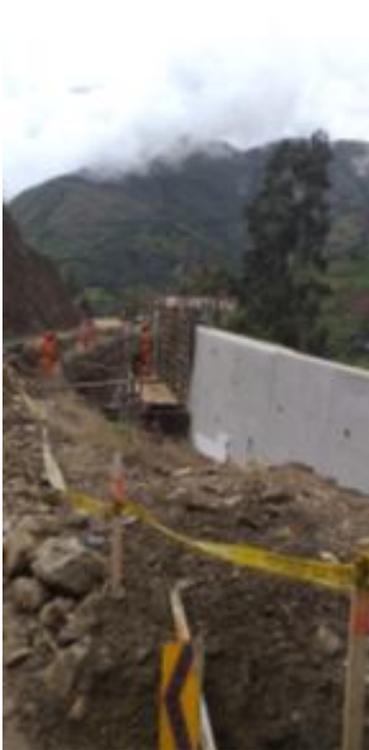
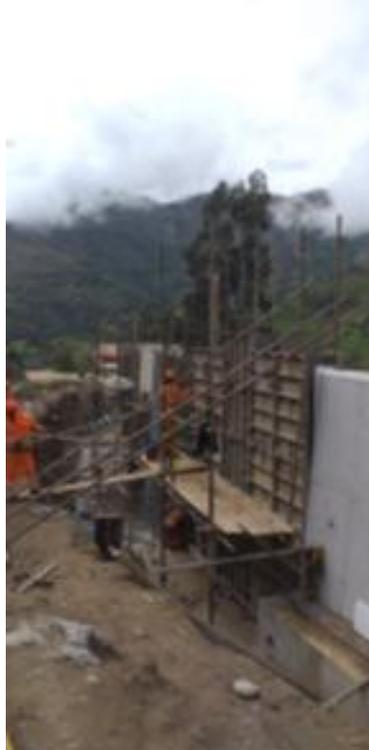
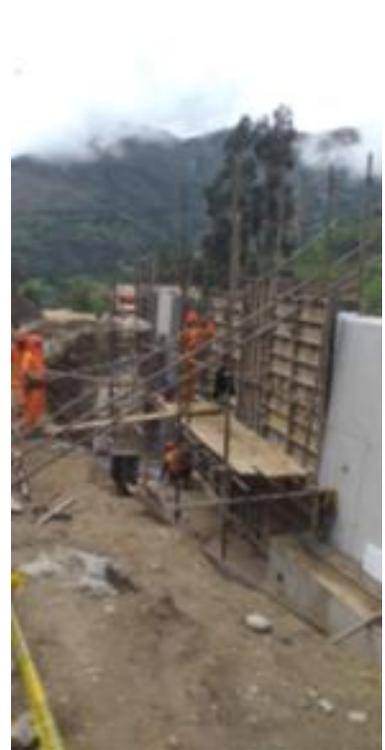
PROGRESIVAS KM. 30+535 Y KM. 30+592,92  
CODIGO 500 DRENAJE  
PARTIDA 503.I ENCOFRADO Y DESENCOFRADO  
PARTIDA 504.A ACERO DE REFUERZO

En la progresiva Km. 30+535 y Km. 30+592.92 se realiza la colocación de acero de refuerzo y el encofrado para la construcción de muros de concreto armado, Se utiliza herramientas menores, trabajan: 1 capataz, 6 oficiales

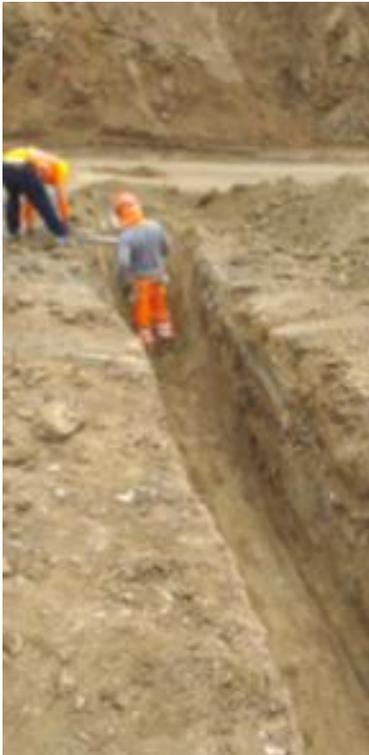
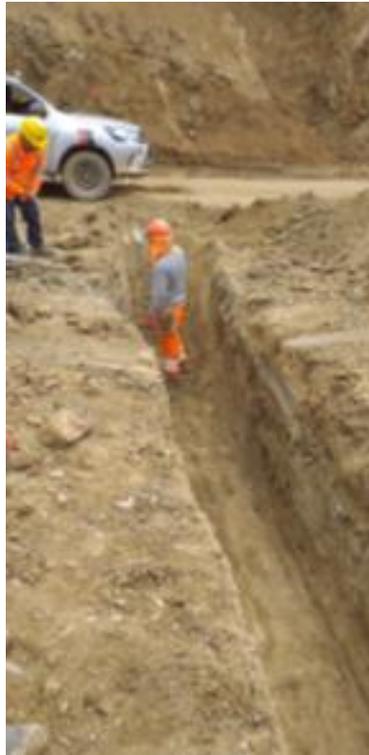
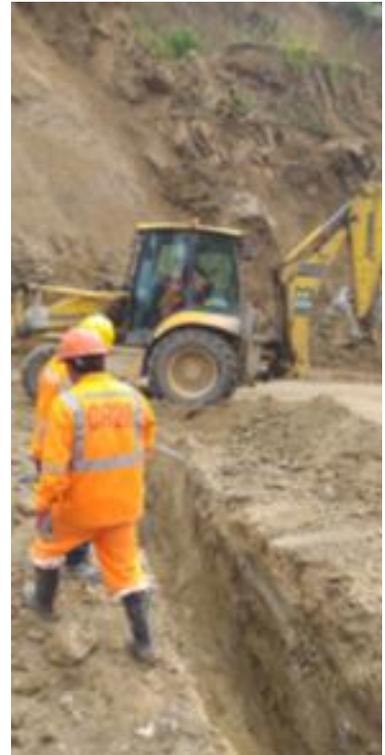
PROGRESIVA KM. 24+417  
VISITA DE SEGUIMIENTO Y MONITOREO AL TRAMO 1 ( OI-T1 ) : TUBERIAS DE AGUA PARA RIEGO DEL SECTOR

En la progresiva Km. 24+317 se realiza visita de seguimiento y monitoreo al tramo 1, se realiza labores de colocación de tuberías de aducción de agua para riego del sector, Se utiliza una retroexcavadora para la excavación . trabajan: 1 capataz, 2 obreros.

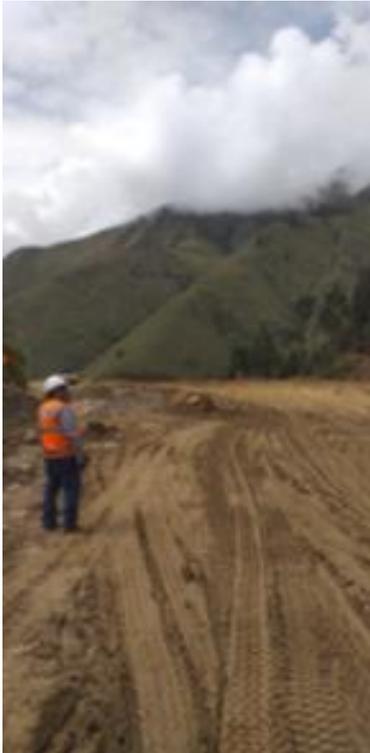
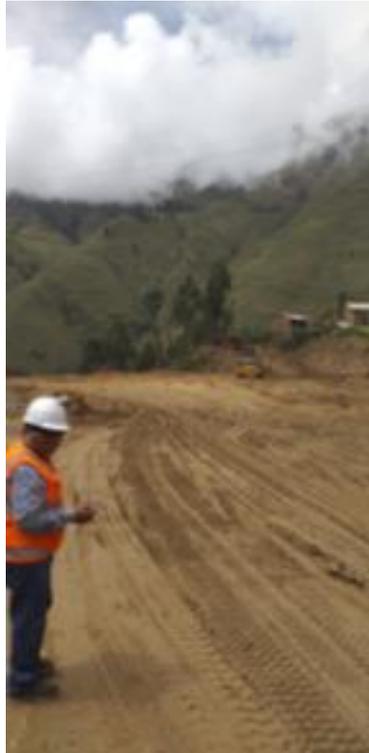
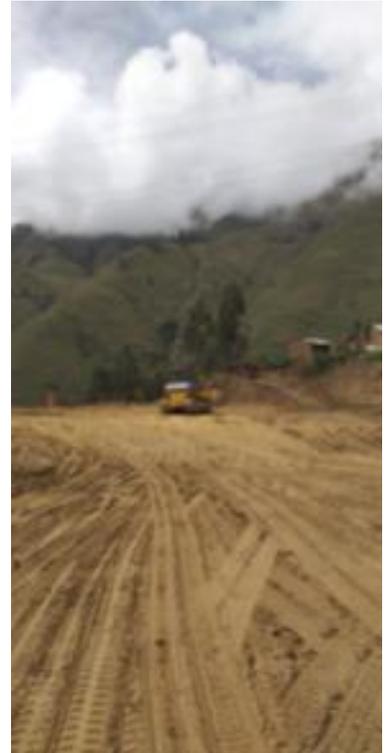
PROGRESIVA KM. 23+560  
VISITA DE SEGUIMIENTO Y MONITOREO AL TRAMO 1 ( OI-T1) : VISITA al TRAMO 1 A DME  
CODIGO 900 PROTECCION AMBIENTAL  
CODIGO 910 PROGRAMA DE ABANDONO DE OBRA  
PARTIDA 901.A DISPOSICION Y CONFORMACION DE DEPOSITOS DE MATERIAL EXCEDENTE:

En la progresiva Km. 23+560 se realiza visita de seguimiento y monitoreo al tramo 1 ( OI.T1) donde verifica las actividades en ejecución, en el sitio, donde se realiza la conformación del material excedente, Se utiliza un tractor de oruga y 10 volquetes , trabajan 1 capataz, 1 operador, 10 choferes, 2 vigias.

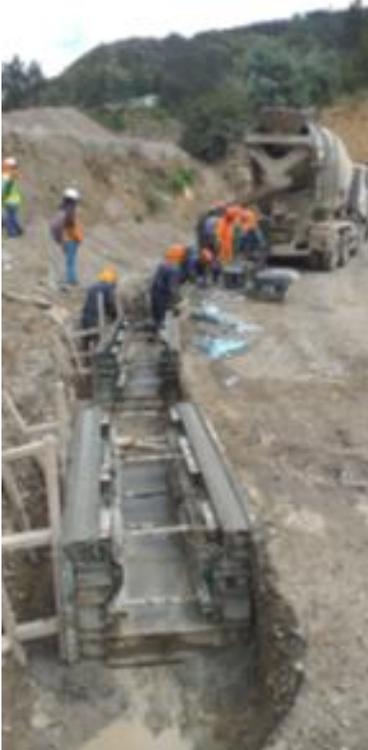
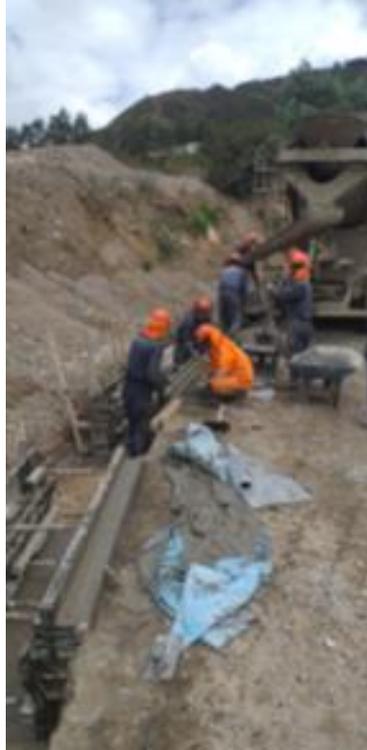
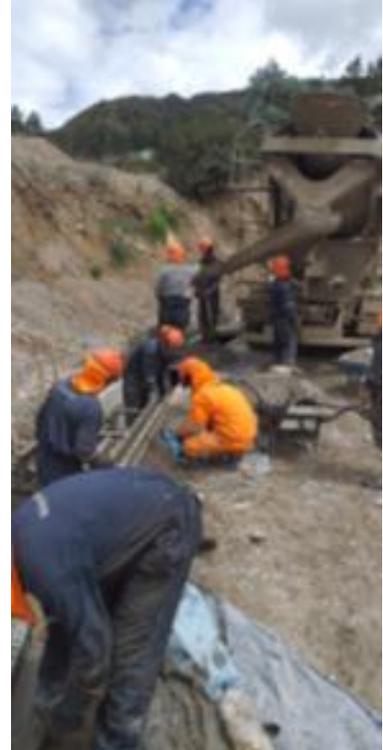
En las progresivas Km. 22+410 al Km. 22+440 se verifica que se ha realizado la excavación no clasificada para estructuras y el vaciado de solado de concreto de F'c= 100 kg/cm<sup>2</sup> y se esta realizando el encofrado, la colocación de acero de refuerzo y el vaciado de concreto de F'c= 175 kg/cm<sup>2</sup> para la construcción de cunetas tipo 2, en el lado izquierdo de la vía, Se utiliza camión mixer, herramientas menores, trabajan: 1 capataz, 1 operador de mixer.12 obreros

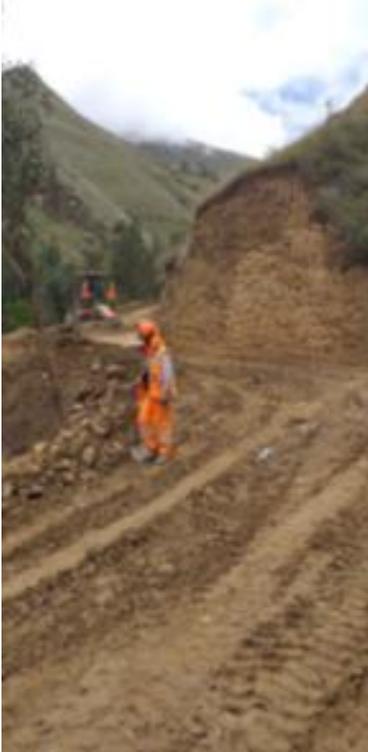
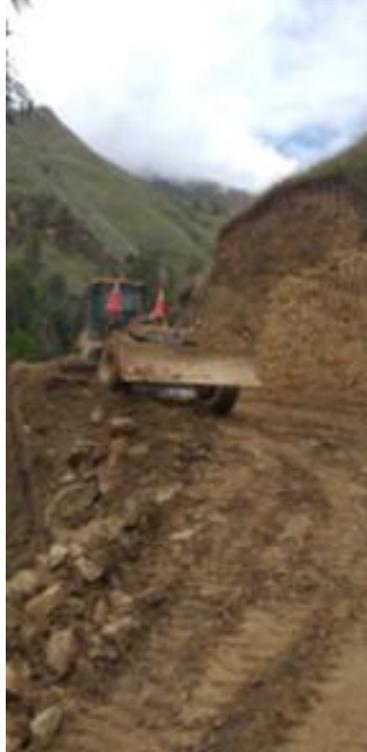
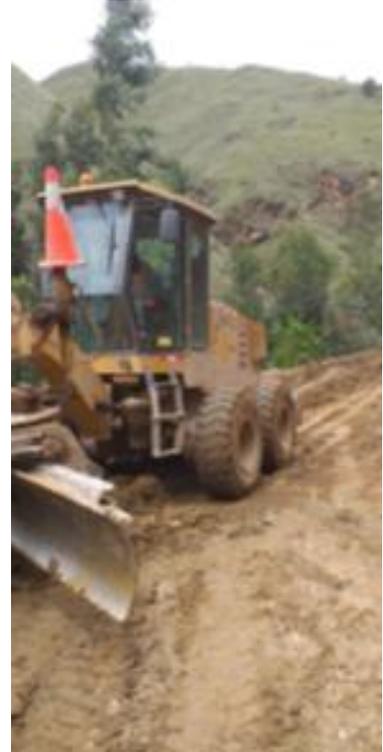
En la progresiva Km. 19+000 se realiza visita de seguimiento y monitoreo al tramo 1 ( OI.T1) donde verifica las actividades en ejecución, en el sitio, donde se realiza la conformación de la vía de acceso hacia el DME y la conformación de material excedente, Se utiliza una motoniveladora y 5volquetes , trabajan 1 capataz, 1 operador, 5 choferes, 2 vigias.

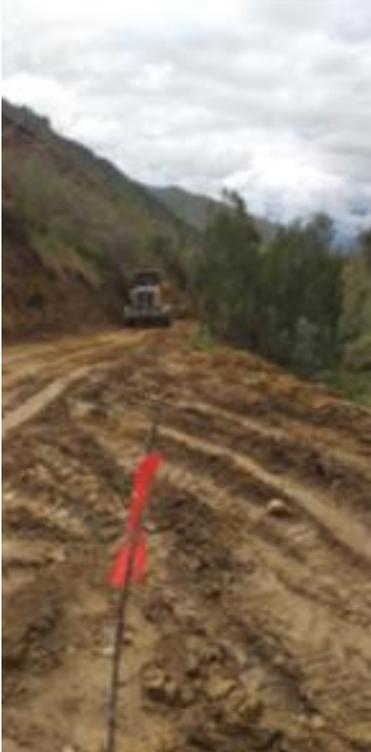
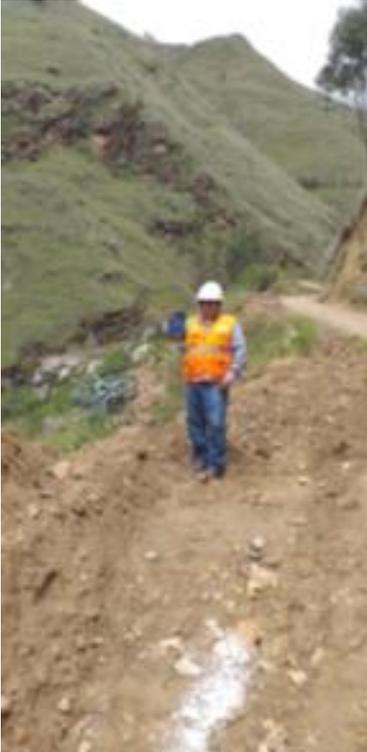
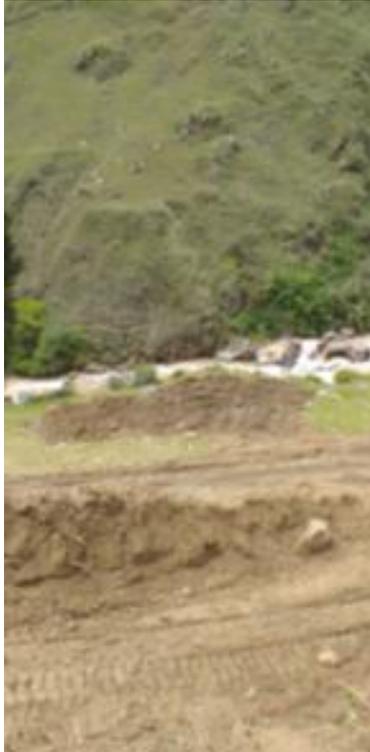
PROGRESIVA KM. 19+000  
VISITA DE SEGUIMIENTO Y MONITOREO AL TRAMO 1 ( OI-T1 ) : VISITA A DME KM. 19+000 (DME 70-B) DEL TRAMO 1  
CODIGO 900 PROTECCION AMBIENTAL  
CODIGO 910 PROGRAMA DE ABANDONO DE OBRA  
PARTIDA 901.A DISPOSICION Y CONFORMACION DE DEPOSITOS DE MATERIAL EXCEDENTE:

En la progresiva Km. 19+000 se realiza visita de seguimiento y monitoreo al tramo 1 ( OI.T1) donde verifica las actividades en ejecución, en el sitio, donde se realiza la conformación de la vía de acceso hacia el DME y la conformación de material excedente, Se utiliza una motoniveladora y 5volquetes , trabajan 1 capataz, 1 operador, 5 choferes, 2 vigias.

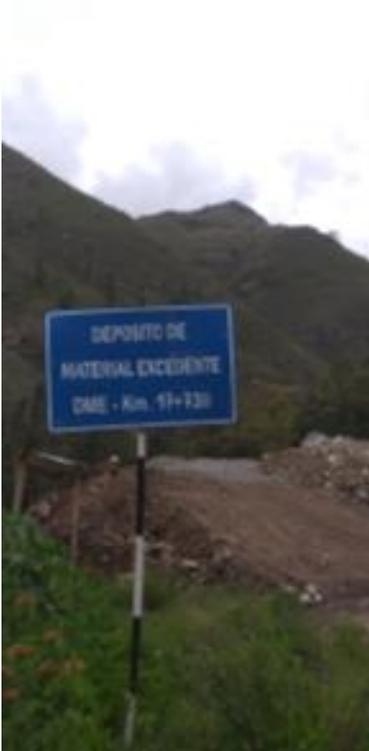
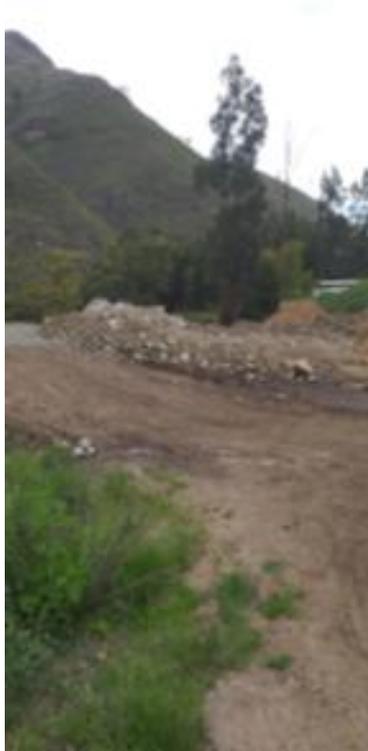
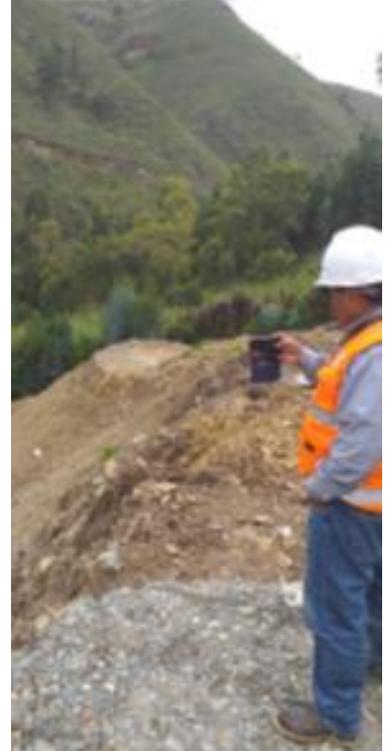
PROGRESIVA KM. 17+730  
VISITA DE SEGUIMIENTO Y MONITOREO AL TRAMO 1 ( OI-T1 ) : VISITA A DME KM. 17+730 DEL TRAMO 1 ( SIN ACTIVIDAD)  
CODIGO 900 PROTECCION AMBIENTAL  
CODIGO 910 PROGRAMA DE ABANDONO DE OBRA  
PARTIDA 901.A DISPOSICION Y CONFORMACION DE DEPOSITOS DE MATERIAL EXCEDENTE:

En la progresiva Km. 17+730 se realiza visita de seguimiento y monitoreo al tramo 1 ( OI.T1) donde verifica las actividades en ejecución, en el sitio, donde actualmente el DME esta sin actividad , se ha realizado la conformación de material excedente parcialmente en un sector.
