BITACORA ELECTRÓNICA DE OBRA

Confirma Bitacora: Si	Nro Informe: 066-2023-MTC/20.9-Igm	Fecha Informe: 04-04-2023	Nombre De La Obra: Mejoramiento de la Carretera Oyón-Ambo, Tramo II: Dv. Cerro de Pasco Dv. Chacayan	Personal Encargado: LUZMILA GUERRA MOTTA		
Foto Bitacora:

OBRA: MEJORAMIENTO DE LA CARRETERA OYÓN – AMBO, TRAMO II, DESVIÓ CERRO DE PASCO (KM 181+000) – DV. CHACAYÁN (KM 230+000)

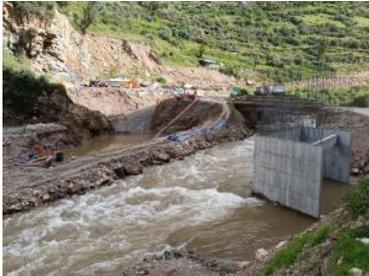
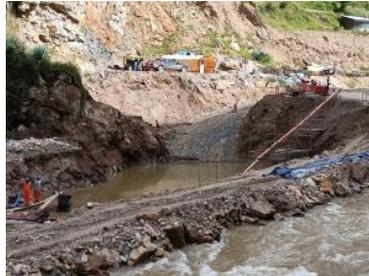
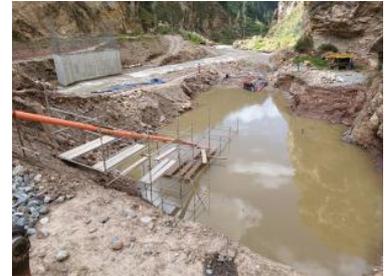
Progresiva: km 209+995.25 al km 210+012.75
1100.0PUENTES MAYORES
1300.0PUENTE TAMBOCHACA

Personal aproximado verificado en el frente de trabajo: 1 Capataz, 5 operario y 2 Ayudantes, además de 8 técnicos del área de equipo mecánico.
Equipos aproximados verificados en el frente de trabajo: 2 Generador Eléctrico, 1 Motobomba de 10" inoperativa, 2 motobomba de 6".

Al momento de la inspección visual se aprecia los trabajos en standby, debido a colmatación de agua en el estribo derecho, tomándose concomimiento que, es debido a desperfectos presentados en la motobomba de 10", por lo cual, personal del área de equipo mecánico del Contratista viene realizando actividades necesarias a fin de habilitar equipos de bombeo en el frente de trabajo y continuar con las actividades relacionadas a la construcción del estribo derecho del puente Tambochaca.

Actividades verificadas por personal profesional, técnico y auxiliar del Contratista y de la Supervisión de Obra. Se sugirió el control adecuado de los procesos constructivos al Consorcio Supervisor, a fin de garantizar la calidad y durabilidad de la obra. Así como el cumplimiento de los protocolos de seguridad y salud en el trabajo para la actividad y la adecuada disposición de residuos a fin de su posterior transporte.

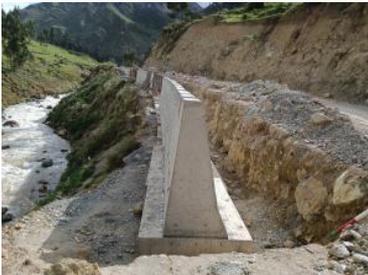
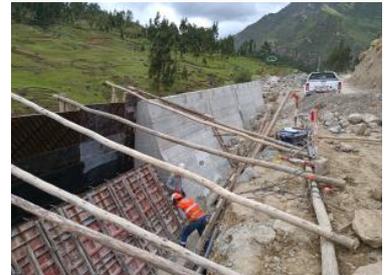
Progresiva: km 206+030 al km 206+139.49
Muro de Sostenimiento
600.OBRAS DE ARTE Y DRENAJE
612.AENCOFRADO Y DEENCOFRADO PARA OBRAS DE ARTE
649.BTUBO DE PVC-SAP CLASE 10, D=2"

SE TOMA CONOCIMIENTO QUE EN EL FRENTE DE TRABAJO SE ENCUENTRAN LABORANDO PERSONAL DE LAS EMPRESAS INVERSIONES Y PROYECTOS SAN RAFAEL Y EMPRESA CONSTRUCTORA DURAN E HIJOS SOCIEDAD ANÓNIMA CERRADA, QUIENES PRESENTAN CHALECOS O PRENDAS DE PROTECCIÓN PERSONAL DE DIFERENTES EMPRESAS DISTINTAS A LAS CITADAS Y A LAS DEL CONTRATISTA.

Al momento de la inspección física se aprecia algunos aspectos que pudieran poner en riesgo la integridad de los trabajadores y usuarios de la vía:

- Vehículo operado de la Constructora Duran e Hijos Sociedad Anónima Cerrada estacionado dentro del área de trabajo del muro de sostenimiento.
- Insuficiente señalización del área de trabajo.
- Material excedente acumulado en la vía, hecho que restringe el pase a y limita el tránsito del personal de obra.
- Falta de personal en la dirección del tránsito.
- Inadecuadas áreas de circulación peatonal
- Deficiente orden y limpieza

Del Panel Fotográfico N° 2, se recomienda la participación en obra del Especialista en Seguridad y Salud en Obra a fin de verificar aspectos relacionados a su especialidad, entre otros, al uso y/o dotación de EPP's al personal de la obra, de ser el caso, se recomienda las acciones correspondientes en el marco del Contrato de Obra n° 167-2018-MTC/20.2 y Contrato de Servicios de Consultoría n° 147-2018-MTC/20.2 y normativa aplicable.

Por lo cual, se ha recomendado al Contratista y Supervisión de Obra la evaluación del área de trabajo y de ser el caso, las acciones correctivas.

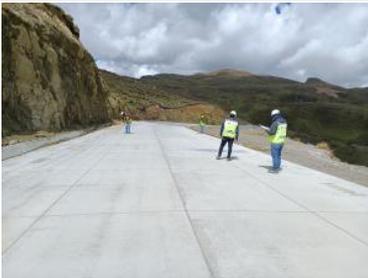
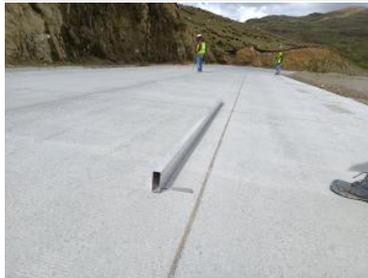
Progresiva: km 181+240 aproximadamente
CONTROL DE CALIDAD POST CONSTRUCCIÓN

Se aprecia que se viene realizando ensayos a fin de determinar la regularidad superficial por parte de personal técnico y auxiliar de la Supervisión de Obra.

Se toma conocimiento que los valores obtenidos hasta el momento se encuentran en el rango de 2.6 a 11.2 m en la medición longitudinal, mientras que en la medición transversal varían entre 1.5 a 6.8 mm.

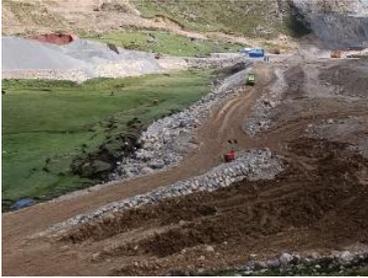
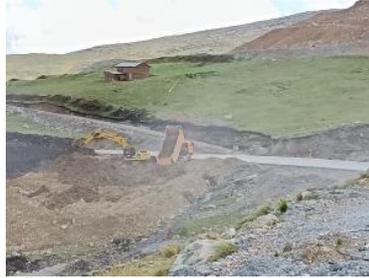
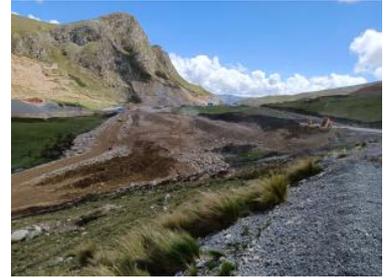
Progresiva: km 187+770 C – DME 16C
PAO N° 05
900PROTECCION AMBIENTAL
907.CAcondicionamiento de desechos y material excedente

En el área de trabajo se aprecia contenedores para residuos sólidos, baño químico portátil.

Al momento de la inspección física, el top soil no cuenta con cobertura.

Actividades verificadas por personal profesional, técnico y auxiliar del Contratista y Supervisión de Obra. Se sugirió el control adecuado de los procesos constructivos a la Supervisión de Obra, a fin de garantizar la calidad y durabilidad de la obra. Así como el cumplimiento de los protocolos de seguridad y salud en el trabajo para la actividad y la adecuada disposición de residuos a fin de su posterior transporte.

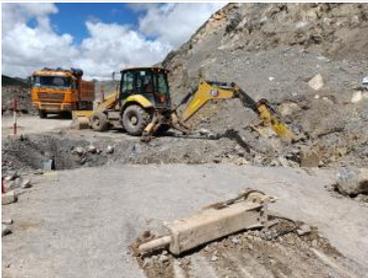
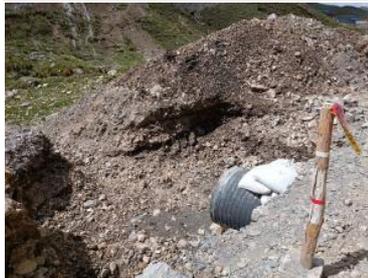
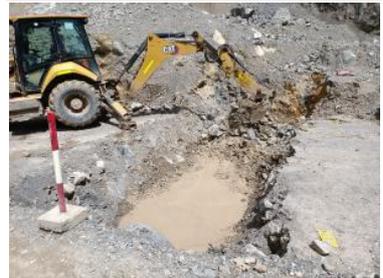
Progresiva: km 188+300 – Alcantarilla TMC D=36”
600.OBRAS DE ARTE Y DRENAJE
601.AEXCAVACION NO CLASIFICADA PARA ESTRUCTURA

Personal aproximado verificado en el frente de trabajo: 1 Oficial
Equipos aproximados verificados en el frente de trabajo: 1 Retroexcavadora con operador.

Actividades verificadas por personal profesional, técnico y auxiliar del Contratista y de la Supervisión de Obra. Se sugirió el control adecuado de los procesos constructivos a la Supervisión de Obra, a fin de garantizar la calidad y durabilidad de la obra. Así como el cumplimiento de los protocolos de seguridad y salud en el trabajo para la actividad y la adecuada disposición de residuos a fin de su posterior transporte.

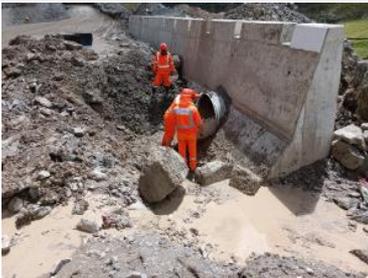
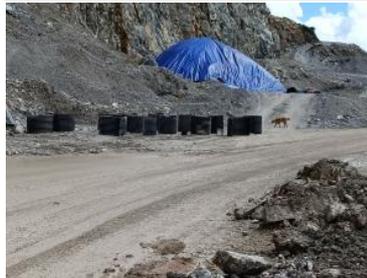
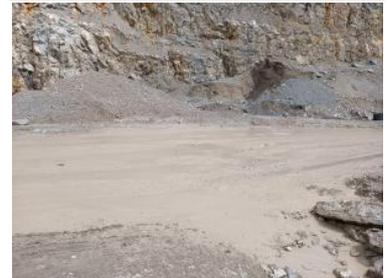
Progresiva: km 188+767 – Alcantarilla TMC D=48”
600.0OBRAS DE ARTE Y DRENAJE
LIMPIEZA DE CABEZAL DE SALIDA

Personal aproximado verificado en el frente de trabajo: 3 Peón.
Equipos aproximados verificados en el frente de trabajo: Ninguno.

Actividades verificadas por personal profesional, técnico y auxiliar del Contratista y de la Supervisión de Obra. Se sugirió el control adecuado de los procesos constructivos a la Supervisión de Obra, a fin de garantizar la calidad y durabilidad de la obra. Así como el cumplimiento de los protocolos de seguridad y salud en el trabajo para la actividad y la adecuada disposición de residuos a fin de su posterior transporte.

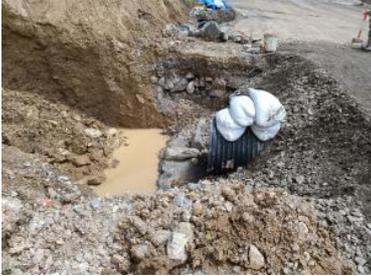
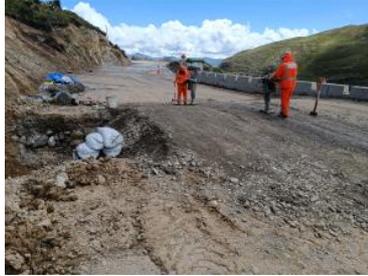
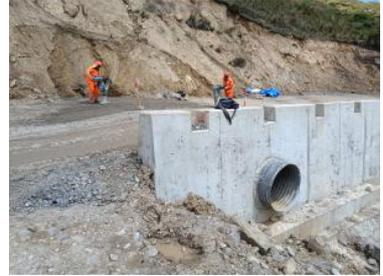
Progresiva: km 189+422.50 – Alcantarilla TMC D=36”
600.OBRAS DE ARTE Y DRENAJE
605.ARELLENO PARA ESTRUCTURA

Personal aproximado verificado en el frente de trabajo: 2 Ayudantes,
Equipos aproximados verificados en el frente de trabajo: Equipos menores como 2 Vibro pisón.
Actividades verificadas por personal profesional, técnico y auxiliar del Contratista y de la Supervisión de Obra. Se sugirió el control adecuado de los procesos constructivos al Consorcio Supervisor, a fin de garantizar la calidad y durabilidad de la obra. Así como el cumplimiento de los protocolos de seguridad y salud en el trabajo para la actividad y la adecuada disposición de residuos a fin de su posterior transporte.

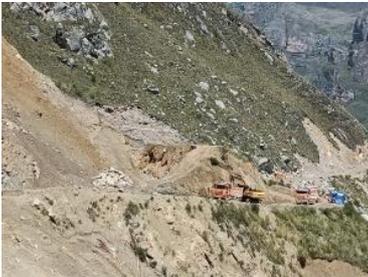
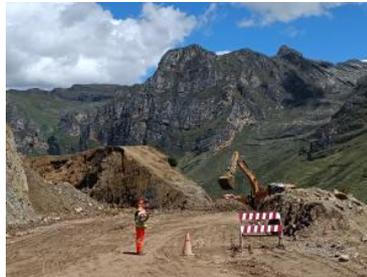
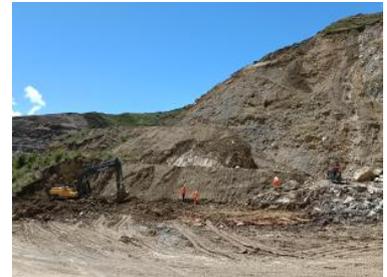
Equipos aproximados verificados en el frente de trabajo: 2 Excavadora sobre oruga y 9 Volquetes con sus respectivos operadores.

Se toma conocimiento que el material excedente es transportado y dispuesto en el DME 16C km 187+760.

Actividades verificadas por personal profesional, técnico y auxiliar del Contratista y Consorcio Supervisor. Se sugirió el control adecuado de los procesos constructivos al Consorcio Supervisor, a fin de garantizar la calidad y durabilidad de la obra. Así como el cumplimiento de los protocolos de seguridad y salud en el trabajo para la actividad y la adecuada disposición de residuos a fin de su posterior transporte.

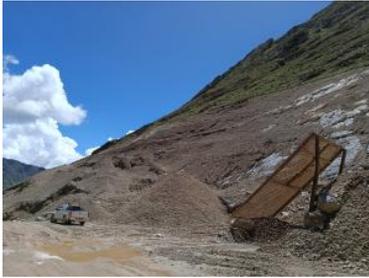
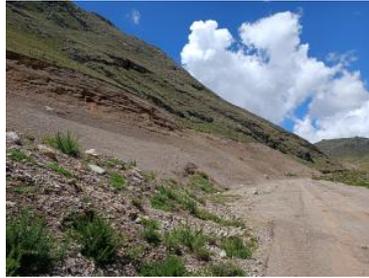
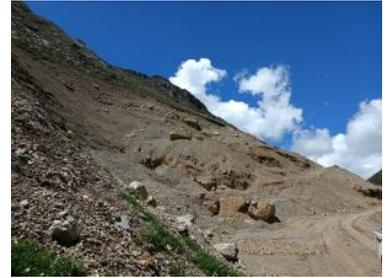
Progresiva: km 194+770 LI
CANTERA DE CERRO LLICLLAO 1 Y 2

Personal aproximado verificado en el frente de trabajo: Ninguno.
Equipos aproximados verificados en el frente de trabajo: 1 Zaranda estática.

El Contratista mediante Carta N° 196-2023/CCP-SDOCHA, presentó la programación semanal de actividades para el periodo comprendido entre el 3 al 9 de abril de 2023, en la cual, incluye actividades relacionadas a las partidas 700.A Transporte de material proveniente de cantera para D<1 km y 700.B Transporte de material proveniente de cantera para D>1 km y al subtítulo 907 Programa de cierre de obra, sin embargo, durante la inspección física no se aprecia ejecución alguna relacionada de las actividades descritas u otras, verificando el área de trabajo en condiciones semejantes a los de la semana anterior. Hecho que podría generar dilaciones en el cumplimiento del plazo de ejecución de obra.

De los Paneles Fotográficos N°s 3 y 9, se sugiere, de corresponder las acciones correspondientes a través de su despacho en el marco del Contrato de Obra n° 167-2018-MTC/20.2 y Contrato de Servicios de Consultoría n° 147-2018-MTC/20.2, a fin de evitar riesgos de retrasos y/o dilaciones en el cumplimiento del plazo de ejecución de obra.
