# BITACORA ELECTRÓNICA DE OBRA

<b>Confirma Bitacora:</b> Si	<b>Nro Informe:</b> 25	<b>Fecha Informe:</b> 01 - 03 - 2023	<b>Nombre De La Obra:</b> Corredor Vial: Huánuco - La Unión-Huallanca, Dv. Antamina/Emp. PE-3N (Tingo Chico) - Nuevas Flores - Llata - Antamina, Tramo III	<b>Personal Encargado:</b> MANUEL GODOFREDO TREJO HUERTA
---------------------------------	---------------------------	---	---	---

## Panel Fotográfico de la Bitacora de Obras

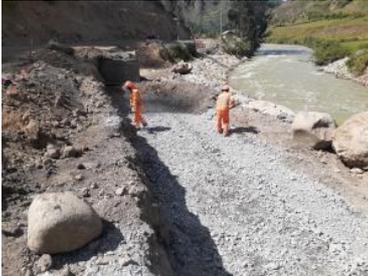
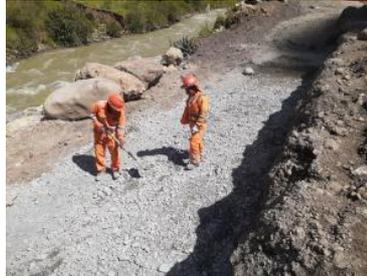
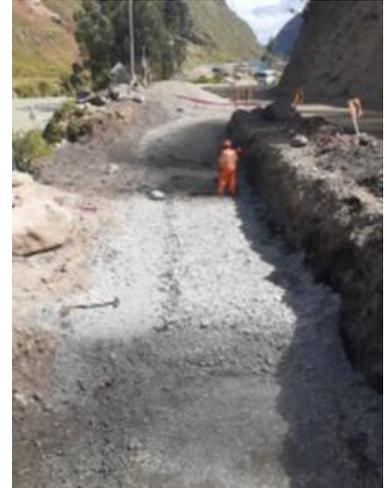
-SE REALIZÓ LOS CONTROLES DE PERFILADO Y COMPACTACION DE BASE DE ZAPATA PARA MURO DE CONCRETO ARMADO, KM 124+405 AL KM 124+445.43 L/I

MURO DE CONCRETO ARMADO  
PROGRESIVA: KM 124+405 AL KM 124+445.43 L/I  
PERFILADO Y COMPACTACION DE BASE DE ZAPATA PARA MURO DE CONCRETO ARMADO

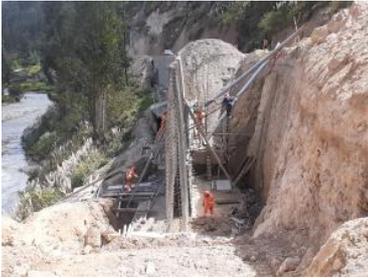
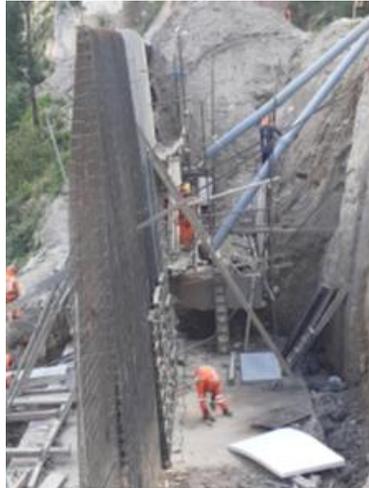
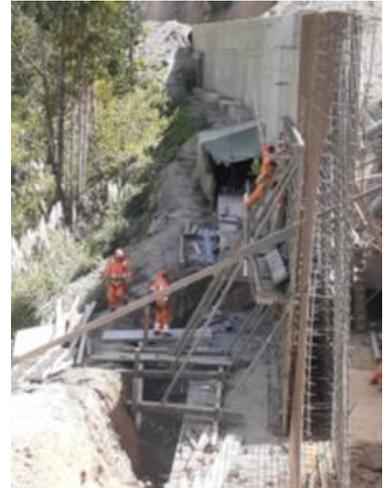
-SE REALIZÓ LOS CONTROLES DE ENCOFRADO DE PANTALLA PAÑO 4, ASI COMO EL CONTROL DE DESENCOFRADO DE PANTALLA PAÑO 5 DEL MURO DE CONCRETO ARMADO, KM 125+224 AL KM 125+311 L/I

MURO DE CONCRETO ARMADO  
PROGRESIVA: KM 125+224 AL KM 125+311 LADO IZQUIERDO  
ENCOFRADO DE PANTALLA PAÑO 4, ASI COMO DESENCOFRADO DE PANTALLA PAÑO 5 DEL  
MURO DE CONCRETO ARMADO

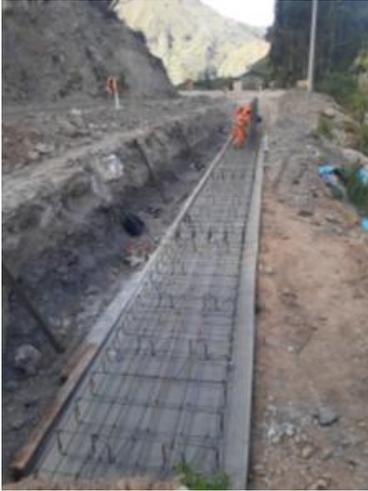
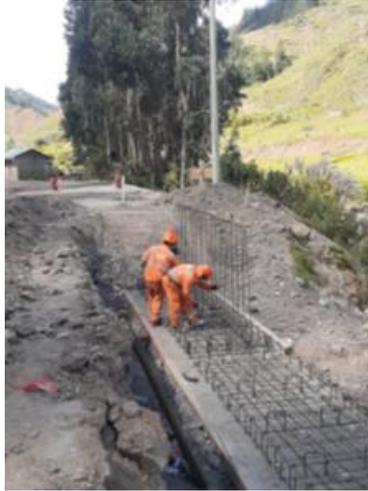
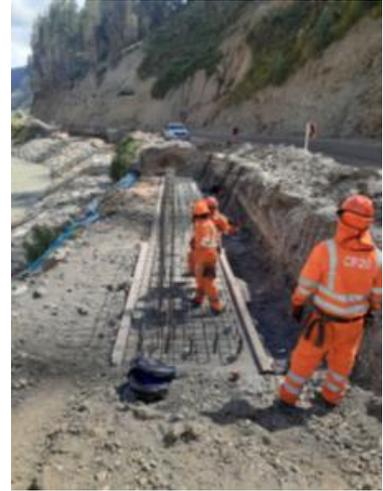
-SE REALIZÓ LOS CONTROLES DE ARMADO DE ESTRUCTURA DE FIERRO DE PANTALLA PAÑO 1 DE MURO DE CONCRETO ARMADO, KM 124+349 AL KM 124+369 L/I

MURO DE CONCRETO ARMADO  
PROGRESIVA: KM 124+349 AL KM 124+369 LADO IZQUIERDO  
ARMADO DE ESTRUCTURA DE FIERRO DE PANTALLA PAÑO 1 DE MURO DE CONCRETO ARMADO

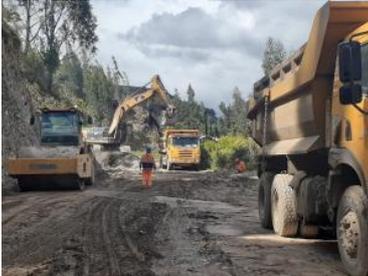
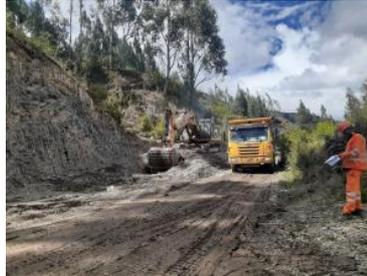
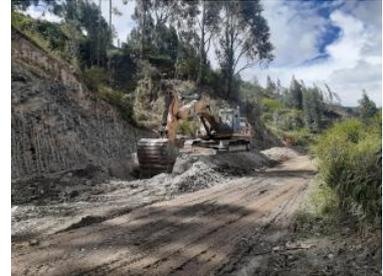
-SE REALIZÓ EL CONTROL DE CORTE Y ELIMINACION DE MATERIAL TIERRA SUELTA DE TALUD LADO DERECHO, KM 119+880.

MOVIMIENTO DE TIERRA  
PROGRESIVA: KM 119+880 LADO DERECHO  
CORTE Y ELIMINACIÓN DE MATERIAL TIERRA SUELTA DE TALUD

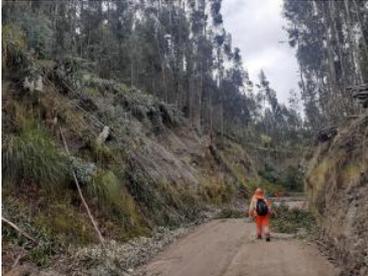
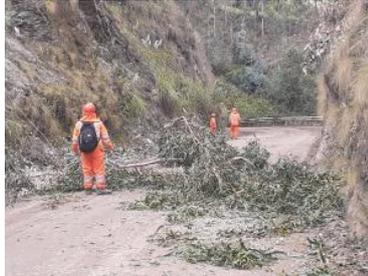
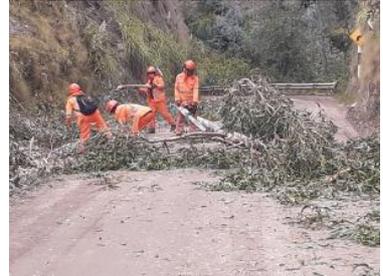
-SE REALIZÓ EL CONTROL DE DESBROCE DE ARBOLES DE EUCALIPTO EN TALUD, KM 119+160 L/D

DESBROCE  
PROGRESIVA: KM 119+160 LADO DERECHO  
DESBROCE DE ARBOLES DE EUCALIPTO EN TALUD

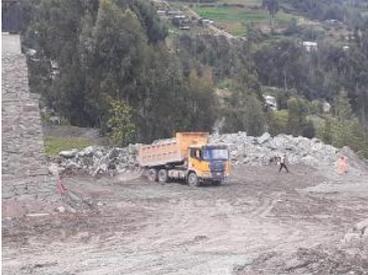
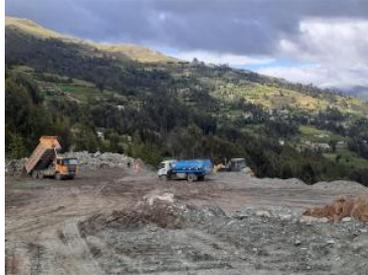
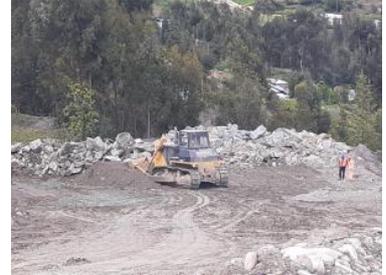
PROGRESIVA: KM 113+540 LADO IZQUIERDO

-SE REALIZÓ LOS CONTROLES DE ACOPIO, CONFORMACION Y ACOMODO DEL MATERIAL EXCEDENTE DE CORTES DE TALUD EN DME, KM 113+540 L/I.

ACOPIO, CONFORMACIÓN Y ACOMODO DEL MATERIAL EXCEDENTE DE CORTES DE TALUD EN  
DME

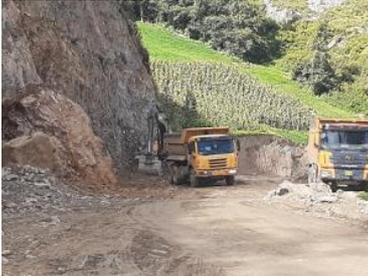
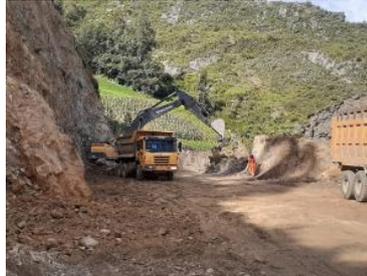
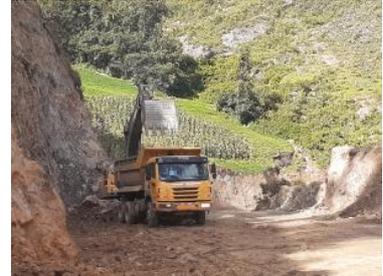
-SE REALIZÓ EL CONTROL DE CORTE Y ELIMINACION DE MATERIAL ROCA SUELTA DE TALUD LADO DERECHO, KM 111+620

MOVIMIENTO DE TIERRA  
PROGRESIVA: KM 111+620 LADO DERECHO  
CORTE Y ELIMINACIÓN DE MATERIAL ROCA SUELTA DE TALUD

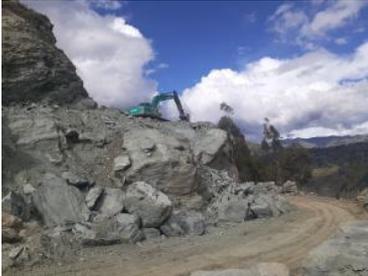
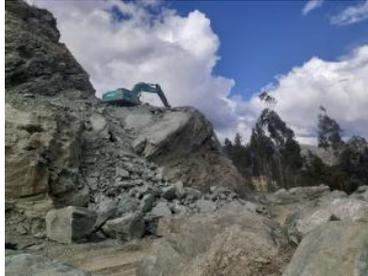
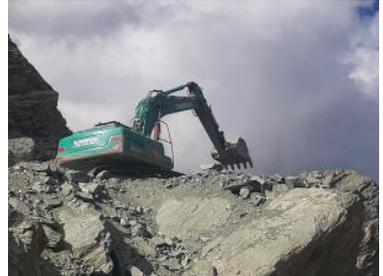
-SE REALIZÓ EL CONTROL DE ELIMINACION DE MATERIAL ROCA DURA DE TALUD LADO DERECHO, ALTURA 7 M APROXIMADAMENTE, KM 111+410

MOVIMIENTO DE TIERRA  
PROGRESIVA: KM 111+410 LADO DERECHO  
ELIMINACIÓN DE MATERIAL ROCA DURA DE TALUD, ALTURA 7 M APROXIMADAMENTE

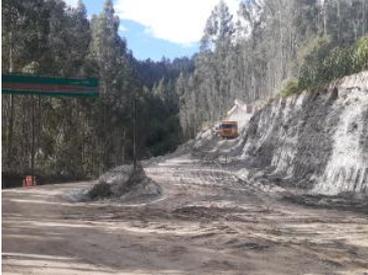
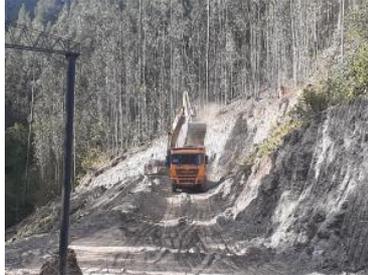
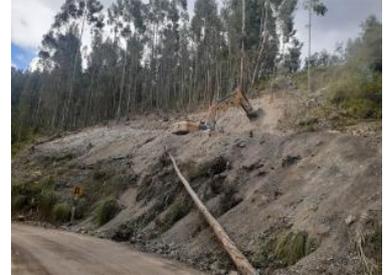
-SE REALIZÓ EL CONTROL DE CORTE Y ELIMINACION DE MATERIAL TIERRA SUELTA DE TALUD LADO DERECHO, ALTURA 7 M APROXIMADAMENTE, KM 118+420

MOVIMIENTO DE TIERRA  
PROGRESIVA: KM 118+420 LADO DERECHO  
CORTE Y ELIMINACIÓN DE MATERIAL TIERRA SUELTA DE TALUD, ALTURA 7 M  
APROXIMADAMENTE

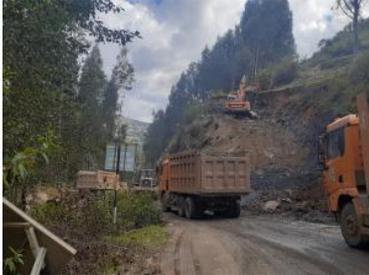
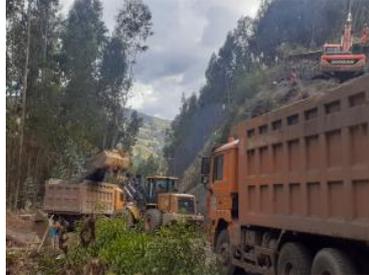
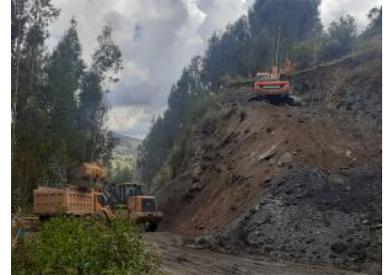
-SE REALIZÓ EL CONTROL DE CORTE Y ELIMINACION DE MATERIAL TIERRA SUELTA DE TALUD LADO DERECHO, ALTURA 7 M APROXIMADAMENTE, KM 118+510

MOVIMIENTO DE TIERRA  
PROGRESIVA: KM 118+510 LADO DERECHO  
CORTE Y ELIMINACIÓN DE MATERIAL TIERRA SUELTA DE TALUD, ALTURA 7 M  
APROXIMADAMENTE
