BITACORA ELECTRÓNICA DE OBRA

Confirma Bitacora:	Nro Informe:	Fecha Informe:	Nombre De La Obra:	Personal Encargado:
Si	35	13 - 03 - 2023	Corredor Vial: Huánuco - La Unión-Huallanca, Dv. Antamina/Emp. PE-3N (Tingo Chico) - Nuevas Flores - Llata - Antamina, Tramo III	MANUEL GODOFREDO TREJO HUERTA

Panel Fotográfico de la Bitacora de Obras

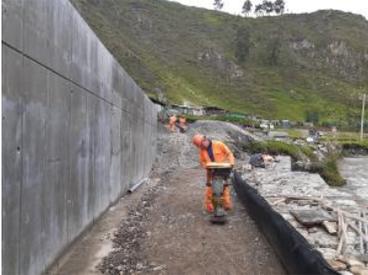
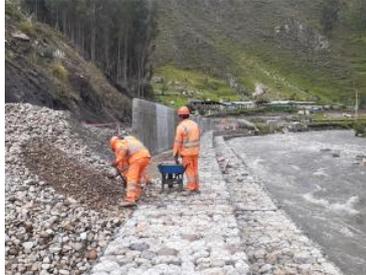
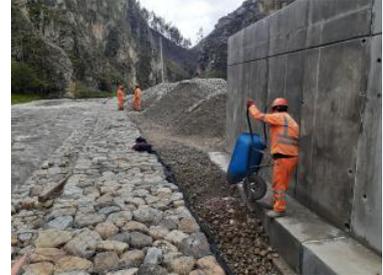
-SE REALIZÓ LOS CONTROLES DEL RELLENO CON MATERIAL SELECCIONADO EN CARA POSTERIOR DE MURO DE CONCRETO ARMADO, KM 146+985 A KM 147+068 L/D.

MURO DE CONCRETO ARMADO
PROGRESIVA: KM 146+985 A KM 147+068 LADO DERECHO
RELLENO CON MATERIAL SELECCIONADO EN CARA POSTERIOR DE MURO DE CONCRETO
ARMADO

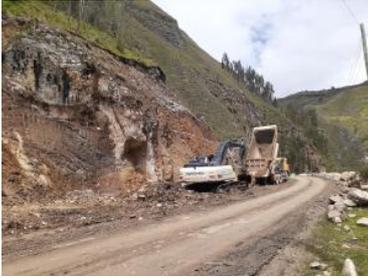
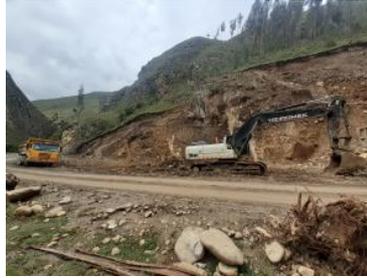
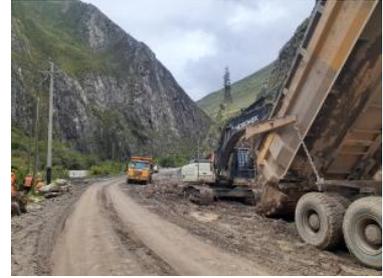
-SE REALIZO EL CONTROL DE CORTE Y ELIMINACION DE MATERIAL TIERRA SUELTA DE TALUD LADO IZQUIERDO, KM 141+490

MOVIMIENTO DE TIERRA
PROGRESIVA: KM 141+490 LADO IZQUIERDO
CORTE Y ELIMINACION DE MATERIAL TIERRA SUELTA DE TALUD

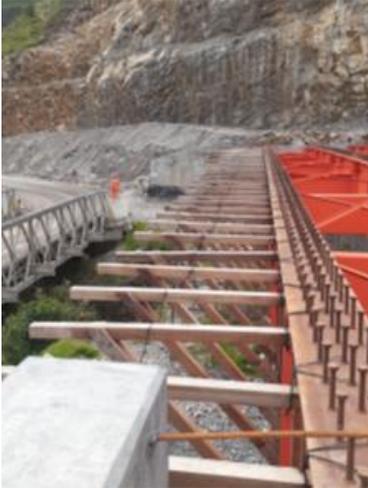
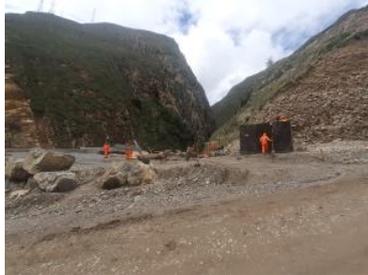
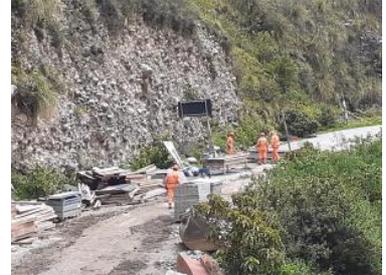
PUENTE CHARAN
PROGRESIVA: KM 140+685.27 LADO IZQUIERDA
ENCOFRADO DE VEREDA DE PUENTE CHARAN

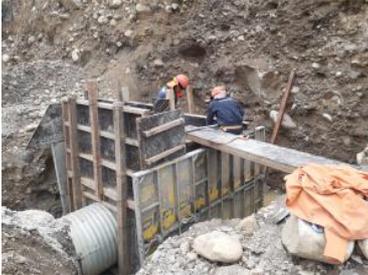
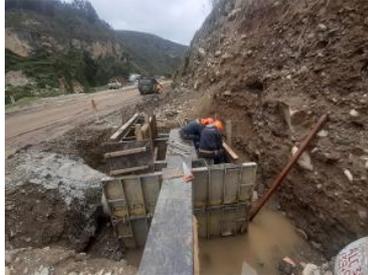
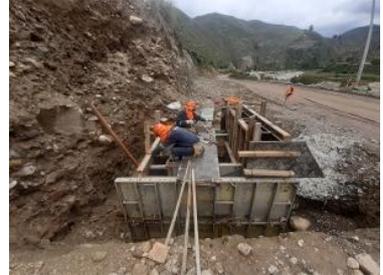
ALCANTARILLA TMC Ø 36"
PROGRESIVA: KM 139+958 LADO IZQUIERDO
ENCOFRADO DE CAJA COLECTORA DE ALCANTARILLA TMC

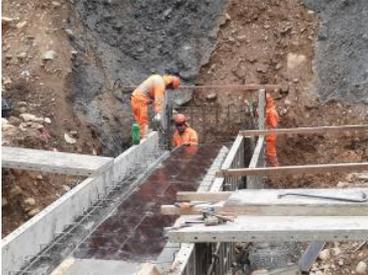
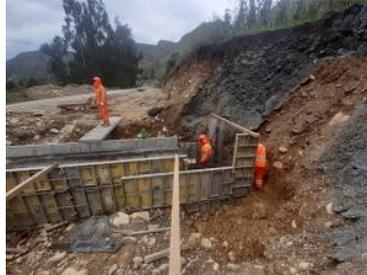
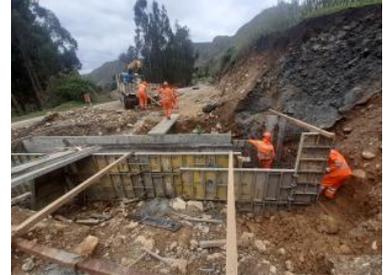
ALCANTARILLA MC 1X1
PROGRESIVA: KM 138+526 LADO IZQUIERDO
ENCOFRADO DE LOSA SUPERIOR Y CAJA COLECTORA DE ALCANTARILLA MC

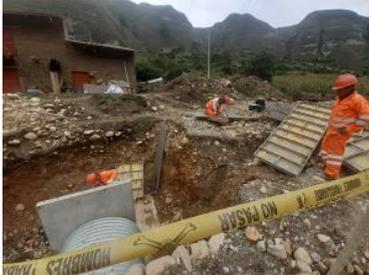
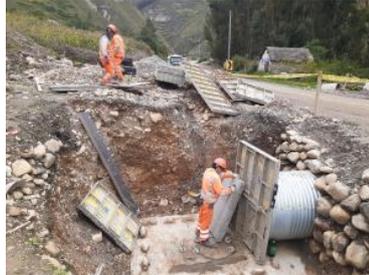
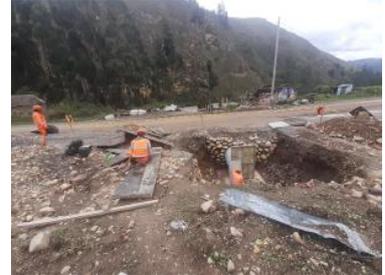
ALCANTARILLA TMC Ø 48"
PROGRESIVA: KM 138+358 LADO IZQUIERDO
ENCOFRADO DE CABEZAL Y ALEROS DE INGRESO DE ALCANTARILLA TMC

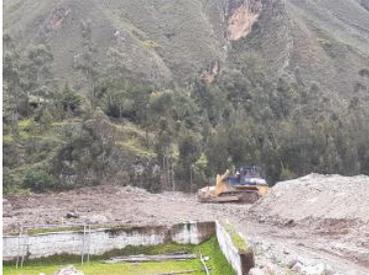
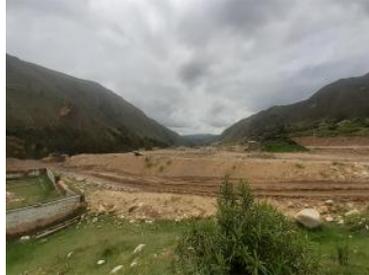
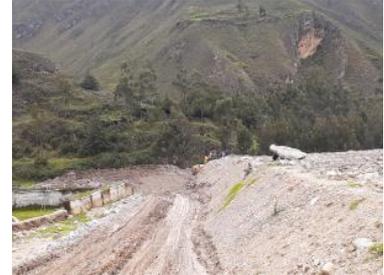
SE ESTA REALIZANDO LA CONFORMACION DE MATERIAL EXCEDENTE PROVENIENTE DE LOS CORTES DE TALUDES

DME
PROGRESIVA: KM 137+900 L/D.
ACOPIO, CONFORMACIÓN Y ACOMODO DEL MATERIAL EXCEDENTE DE CORTES DE TALUD EN
DME

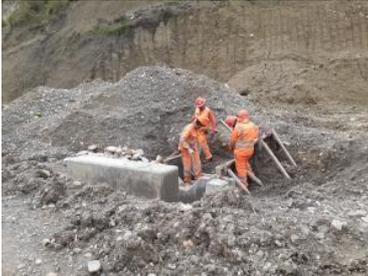
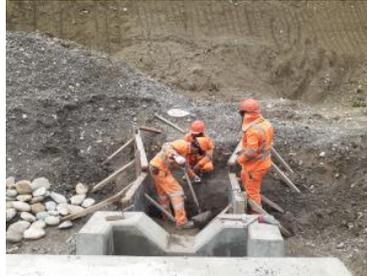
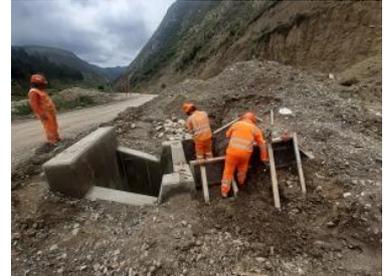
ALCANTARILLA TMC Ø 36"
PROGRESIVA: KM 136+240 LADO IZQUIERDO
ENCOFRADO DE CANAL DE INGRESO DE ALCANTARILLA TMC

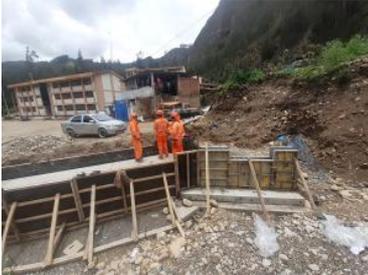
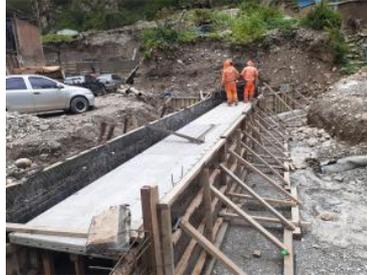
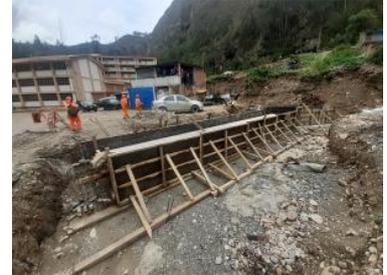
ALCANTARILLA MC 1X1
PROGRESIVA: KM 132+264.7 LADO IZQUIERDO
ENCOFRADO DE LOSA SUPERIOR DE ALCANTARILLA MC

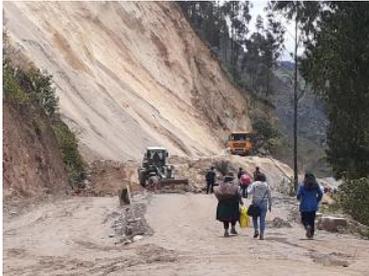
ASIENTO N° 1630 DEL CONTRATISTA DE FECHA 04-03-2023. ASUNTO: CONTINUA INTERRUPCION DE LA VIA PRINCIPAL, A CONSECUENCIA DEL DESLIZAMIENTO MASIVO DE TALUD, QUE CONLLEVA A LA EMERGENCIA VIAL DEL KM 125+209 AL 125+273 Y ADVERTENCIA DE AFECTACION DE LOS TRABAJOS PROGRAMADOS.

MOVIMIENTO DE TIERRA
PROGRESIVA: KM 125+210 A KM 125+230 L/D
ELIMINACIÓN DE MATERIAL PROVENIENTE DE DERRUMBE
HABILITACIÓN DE VÍA INTERRUMPIDA
CONFORMACION DE BANQUETAS
