BITACORA ELECTRÓNICA DE OBRA

Confirma Bitacora: Si	Nro Informe: 37	Fecha Informe: 15 - 03 - 2023	Nombre De La Obra: Corredor Vial: Huánuco - La Unión-Huallanca, Dv. Antamina/Emp. PE-3N (Tingo Chico) - Nuevas Flores - Llata - Antamina, Tramo III	Personal Encargado: MANUEL GODOFREDO TREJO HUERTA
---------------------------------	---------------------------	---	---	---

ENTIDAD: PROVÍAS NACIONAL / DIRECCIÓN DE OBRAS
 FINANCIAMIENTO: RECURSOS ORDINARIOS Y PRESTAMO INTERNACIONAL (BID)
 CONTRATO DE OBRA N° 127-2018-MTC/20.2 CON LA EMPRESA CONTRATISTA CR20-(CHINA RAILWAY 20 BUREAU GROUP CORPORATION) PARA LA EJECUCIÓN DE LA OBRA "MEJORAMIENTO, CONSERVACIÓN POR NIVELES DE SERVICIO Y OPERACIÓN DE CORREDOR VIAL HUÁNUCO-LA UNIÓN-HUALLANCA-DV. ANTAMINA/EMP. PE-3N (TINGO CHICO)-NUEVAS FLORES-LLATA-ANTAMINA", TRAMO III: INICIA (TINGO CHICOPUNTO) KM 102+819 Y CULMINA (HUALLANCA) KM 150+421.
 EMPRESA CONTRATISTA: CHINA RAILWAY 20 BUREAU GROUP CORPORACIÓN (CONTRATO N° 127-2018-MTC/20)
 SUPERVISIÓN DE OBRA: CONSORCIO SUPERVISOR LOUIS BERGER-HOB (CONTRATO N° 144-2018-MTC/20)
 PRESUPUESTO DE CONSORCIO SUPERVISOR OI-3: S/ 123'625,905.13 (INC. IGV)
 PRESUPUESTO OFERTADO TOTAL: S/ 1241'495,685.46 (INC. I

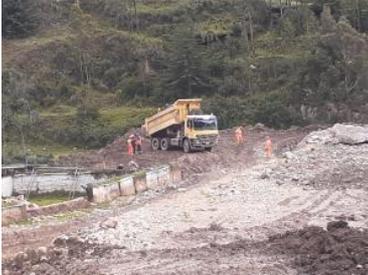
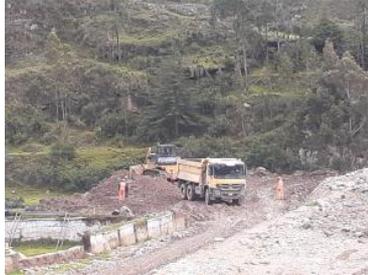
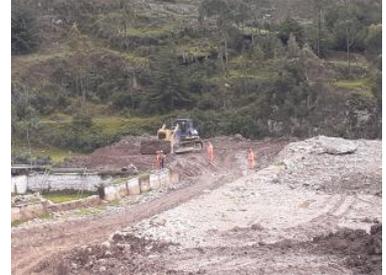
PROGRESIVA: 137+900 LADO DERECHO

-SE REALIZO EL CONTROL DE ACOPIO, CONFORMACION Y ACOMODO DEL MATERIAL EXCEDENTE DE CORTES DE TALUD EN DME, KM 137+900 L/D.

ACOPIO, CONFORMACION Y ACOMODO DEL MATERIAL EXCEDENTE DE CORTES DE TALUD EN
DME

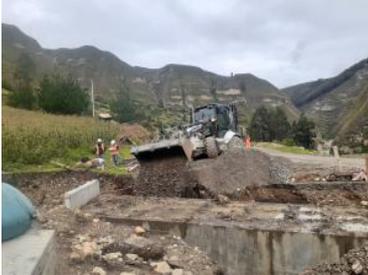
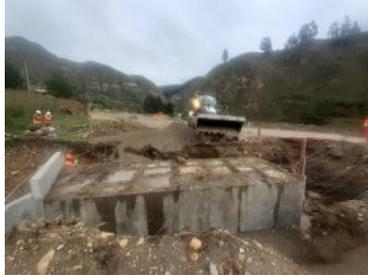
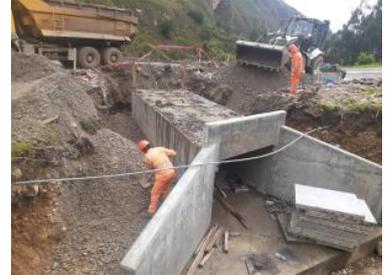
-SE REALIZÓ LOS CONTROLES DEL RELLENO Y COMPACTACION CON MATERIAL SELECCIONADO DE ALCANTARILLA MC 2X1.5, KM 138+133.02 L/I.

ALCANTARILLA MC 2X1.5
PROGRESIVA: KM 138+133.02 LADO IZQUIERDO
RELLENO Y COMPACTACION AMBOS LADOS CON MATERIAL SELECCIONADO EN ALCANTARILLA
MC

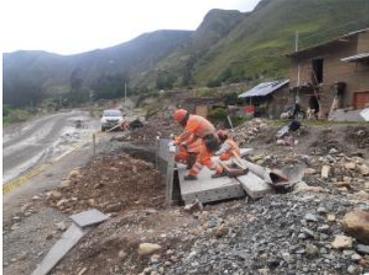
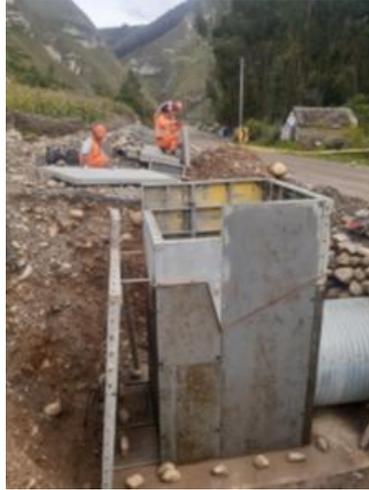
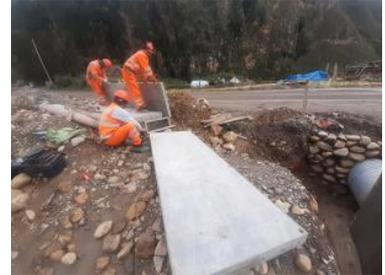
-SE REALIZÓ LOS CONTROLES DE ENCOFRADO DE CAJA COLECTORA DE ALCANTARILLA TMC Ø 48", KM 138+358 L/I.

ALCANTARILLA TMC Ø 48"
PROGRESIVA: KM 138+358 LADO IZQUIERDO
ENCOFRADO DE CAJA COLECTORA DE ALCANTARILLA TMC

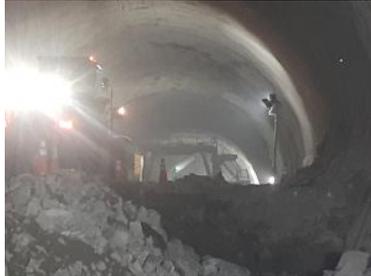
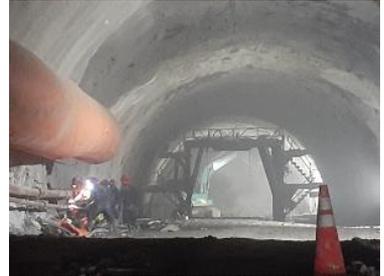
-SE REALIZO EL CONTROL DE PERFILADO DE BOVEDA DE TUNEL HUACTAHUANCA, KM 144+768.9

TUNEL HUACTAHUANCA
PROGRESIVA: KM 144+768.9
DE PERFILADO DE BOVEDA DE TUNEL

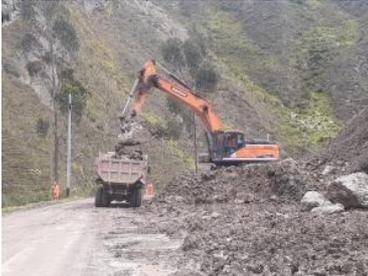
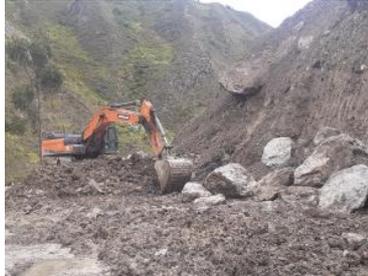
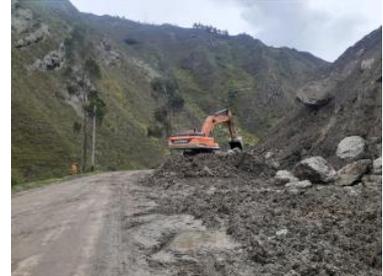
-SE REALIZÓ LOS CONTROLES DE CORTE Y ELIMINACION DE MATERIAL TIERRA SUELTA DE TALUD LADO IZQUIERDO, KM 142+660

MOVIMIENTO DE TIERRA
PROGRESIVA: KM 142+660 LADO IZQUIERDO
CORTE Y ELIMINACION DE MATERIAL TIERRA SUELTA DE TALUD

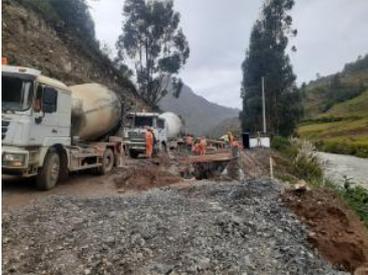
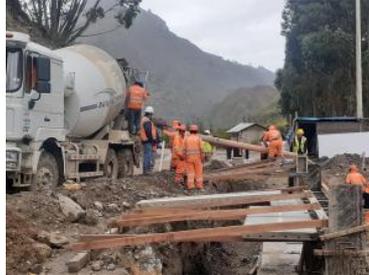
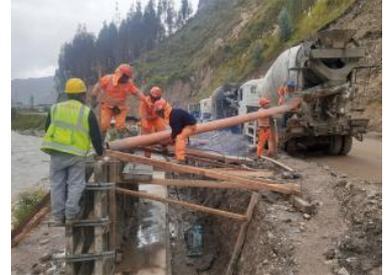
PROGRESIVA: KM 124+349 A KM 124+369 LADO IZQUIERDO

-SE REALIZO EL CONTROL DE ELABORACIÓN DE MEZCLA DE CONCRETO Y COLOCACIÓN DE CONCRETO F'C=210 KG/CM2 (4.7 M3) EN PANTALLA PAÑOS 1 Y 3, DE MURO DE CONCRETO ARMADO, KM 124+349 A KM 124+369 L/I.

COLOCACIÓN DE CONCRETO F'C=210 KG/CM2 (4.7 M3) EN PANTALLA PAÑOS 1 Y 3 DE MURO DE CONCRETO ARMADO

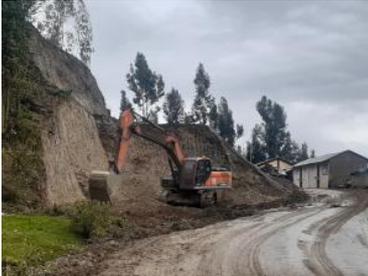
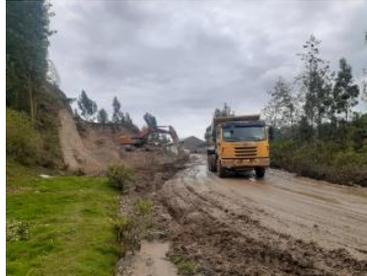
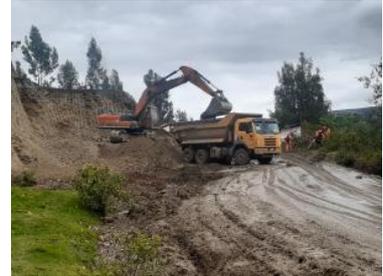
-SE REALIZO EL CONTROL DE CORTE Y ELIMINACION DE MATERIAL TIERRA SUELTA DE TALUD LADO DERECHO, KM 119+770

MOVIMIENTO DE TIERRA
PROGRESIVA: KM 119+770 LADO DERECHO
CORTE Y ELIMINACION DE MATERIAL TIERRA SUELTA DE TALUD

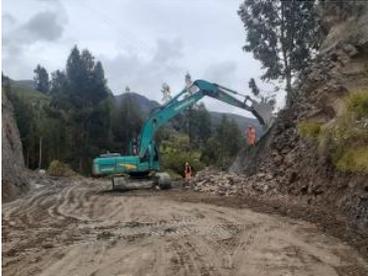
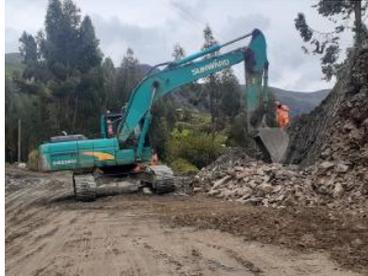
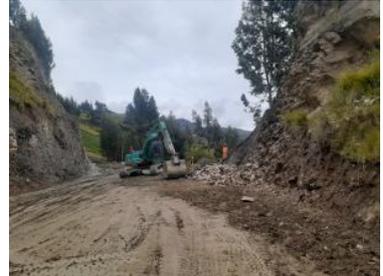
-SE REALIZO EL CONTROL DE CORTE Y ELIMINACION DE MATERIAL TIERRA SUELTA DE TALUD LADO IZQUIERDO, KM 117+320

MOVIMIENTO DE TIERRA
PROGRESIVA: KM 117+320 LADO IZQUIERDO
CORTE Y ELIMINACION DE MATERIAL TIERRA SUELTA DE TALUD

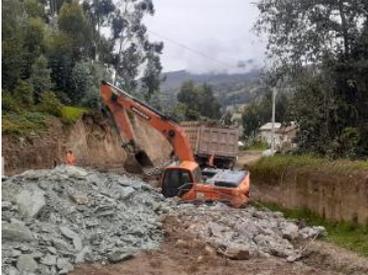
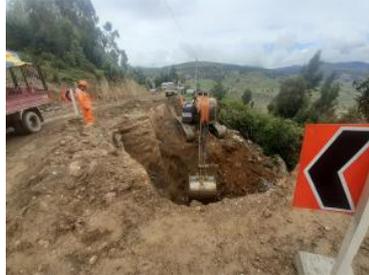
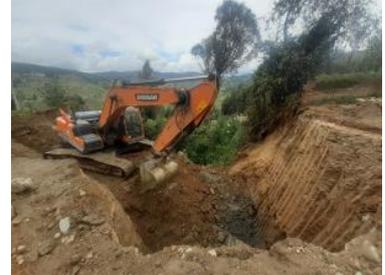
PROGRESIVA: KM 112+060 LADO IZQUIERDO

-SE REALIZO EL CONTROL DE EXCAVACION Y ELIMINACION DE MATERIAL TIERRA SUELTA, PARA CONSTRUIR ALCANTARILLA MC 2X2, KM 112+060 L/I.

EXCAVACION Y ELIMINACION DE MATERIAL TIERRA SUELTA, PARA CONSTRUIR ALCANTARILLA MC

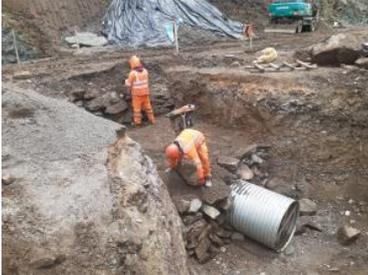
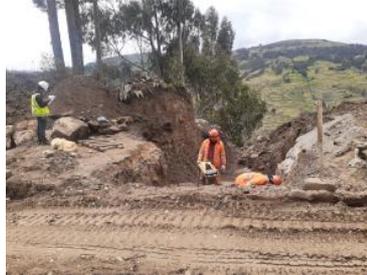
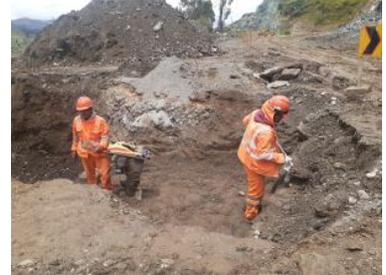
PROGRESIVA: KM 111+162 LADO IZQUIERDO

-SE REALIZÓ LOS CONTROLES DEL RELLENO Y COMPACTACION CON MATERIAL SELECCIONADO EN AMBOS LADOS DE LA ALCANTARILLA TMC Ø 36", KM 111+162 L/I.

RELLENO Y COMPACTACION CON MATERIAL SELECCIONADO EN AMBOS LADOS DE LA
ALCANTARILLA TMC

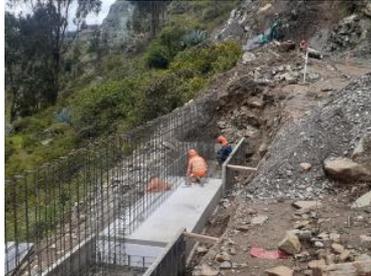
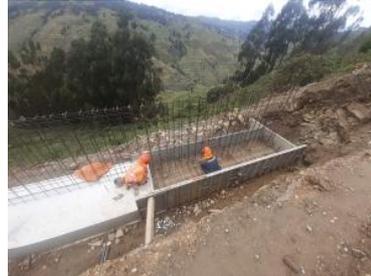
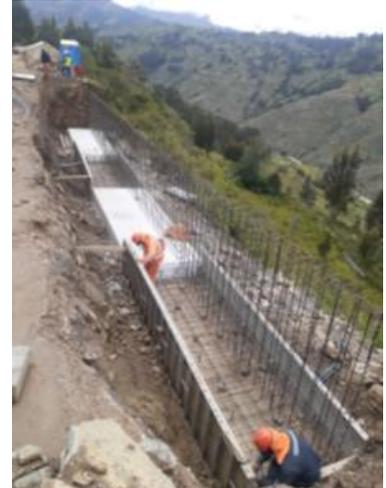
-SE REALIZO LOS CONTROLES DE ARMADO DE ESTRUCTURA DE FIERRO DE ZAPATA Y PANTALLA PAÑO 4 DE MURO DE CONCRETO ARMADO, KM 111+075 A KM 111+095, L/I

MURO DE CONCRETO ARMADO
PROGRESIVA: KM 111+075 A KM 111+095, LADO IZQUIERDO
ARMADO DE ESTRUCTURA DE FIERRO DE ZAPATA Y PANTALLA PAÑO 4 DE MURO DE CONCRETO

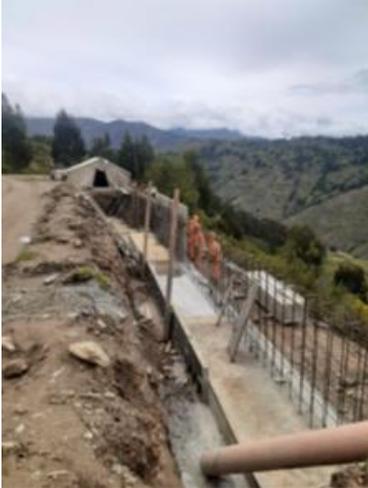
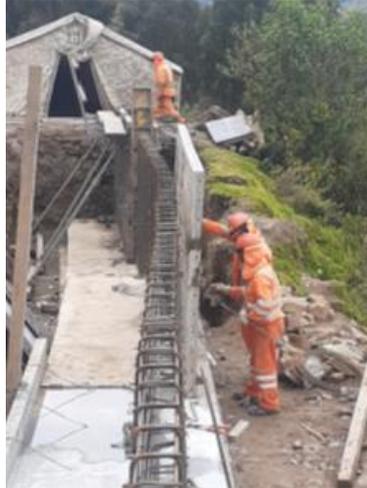
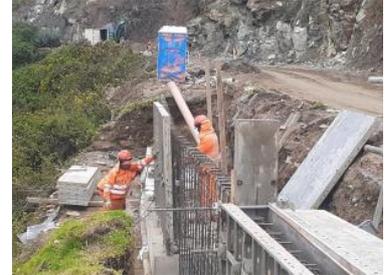
-SE REALIZO LOS CONTROLES DE ENCOFRADO DE PANTALLA PAÑO 3 DE MURO DE CONCRETO ARMADO, KM 111+034 A KM 111+058 L/I

MURO DE CONCRETO ARMADO
PROGRESIVA: KM 111+034 A KM 111+058 LADO IZQUIERDO
ENCOFRADO DE PANTALLA PAÑO 3 DE MURO DE CONCRETO ARMADO

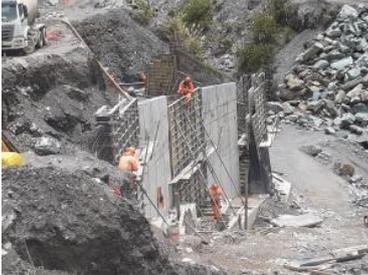
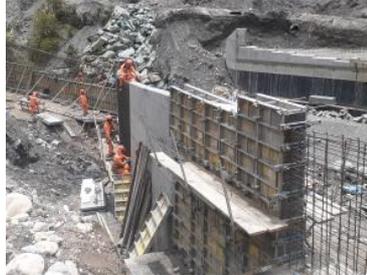
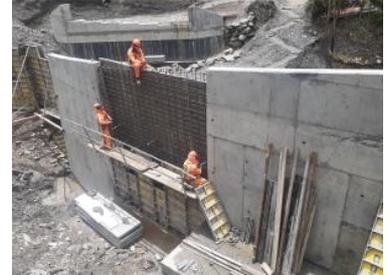
-SE REALIZÓ LOS CONTROLES DE ENCOFRADO DE PANTALLA PAÑO 2 DE MURO DE CONCRETO ARMADO, KM 104+040 A KM 104+060 L/I.

MURO DE CONCRETO ARMADO
PROGRESIVA: KM 104+040 A KM 104+060 LADO IZQUIERDO
ENCOFRADO DE PANTALLA PAÑO 2 DE MURO DE CONCRETO ARMADO

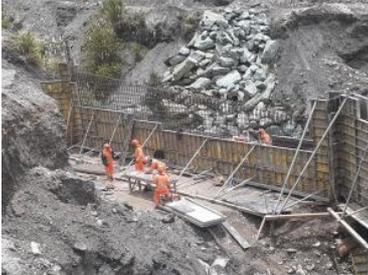
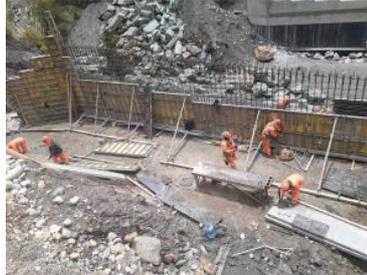
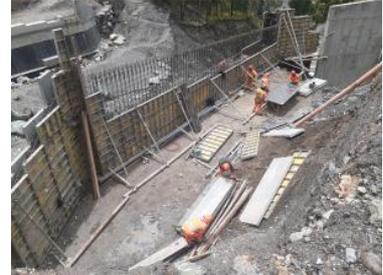
-SE REALIZO EL CONTROL DE ENCOFRADO DE PANTALLA ESTRIBO DERECHO DE PUENTE KM 104+022

PUENTE
PROGRESIVA: KM 104+022
ENCOFRADO DE PANTALLA ESTRIBO DERECHO DE PUENTE
