## BITACORA ELECTRÓNICA DE OBRA

<b>Confirma Bitacora:</b> Si	<b>Nro Informe:</b> 44	<b>Fecha Informe:</b> 23 - 03 - 2023	<b>Nombre De La Obra:</b> Corredor Vial: Huánuco - La Unión-Huallanca, Dv. Antamina/Emp. PE-3N (Tingo Chico) - Nuevas Flores - Llata - Antamina, Tramo III	<b>Personal Encargado:</b> MANUEL GODOFREDO TREJO HUERTA
---------------------------------	---------------------------	---	---	---

## Panel Fotográfico de la Bitacora de Obras

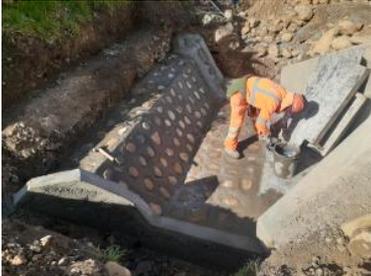
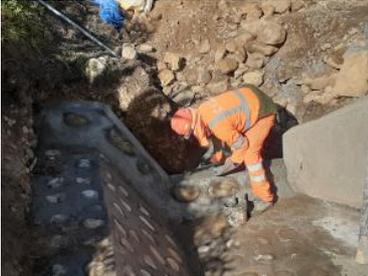
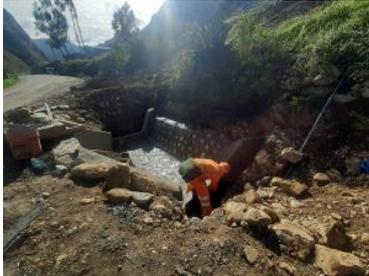
- SE REALIZÓ LOS CONTROLES DE SOLAQUEO DEL CANAL DE SALIDA DE ALCANTARILLA TMC Ø 36", KM 134+050.80 L/I
- SE REALIZÓ LOS CONTROLES DE ENCOFRADO DE ALEROS DE SALIDA DE ALCANTARILLA MC 1.5X1.5, KM 135+682 L/D.

ALCANTARILLA TMC Ø 36"  
PROGRESIVA: KM 134+050.80 LADO IZQUIERDO  
SOLAQUEO DEL CANAL DE SALIDA DE ALCANTARILLA TMC

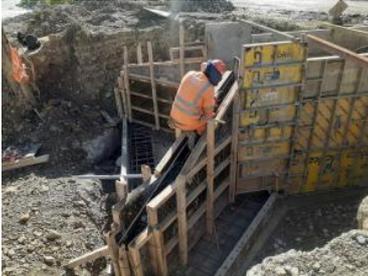
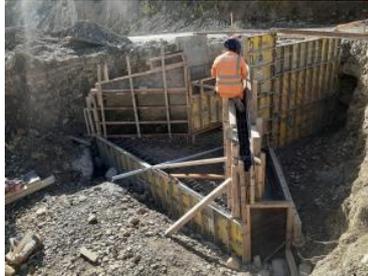
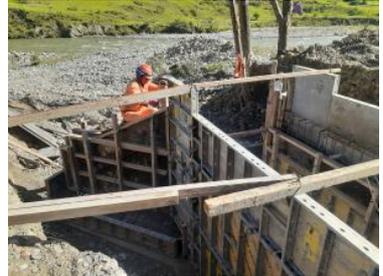
ALCANTARILLA MC 1.5X1.5  
PROGRESIVA: KM 135+682 LADO DERECHO  
ENCOFRADO DE ALEROS DE SALIDA DE ALCANTARILLA MC

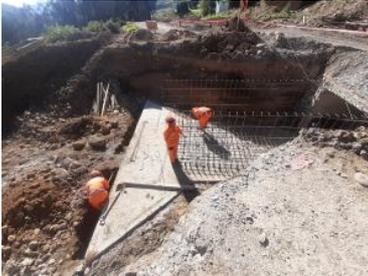
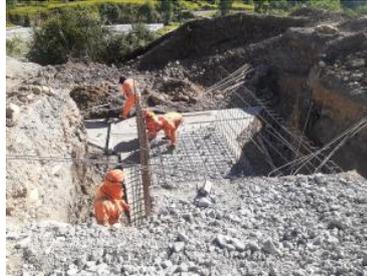
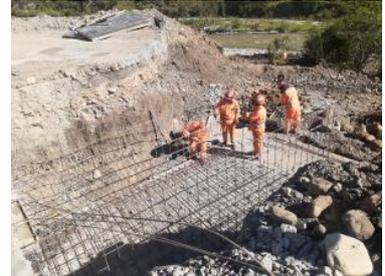
ALCANTARILLA MC 2X1.5  
PROGRESIVA: KM 138+133.02 LADO DERECHO  
ARMADO DE ESTRUCTURA DE FIERRO DE PAREDES DE MARCO DE ALCANTARILLA MC

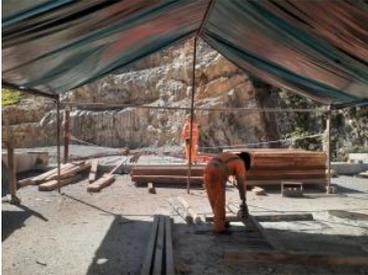
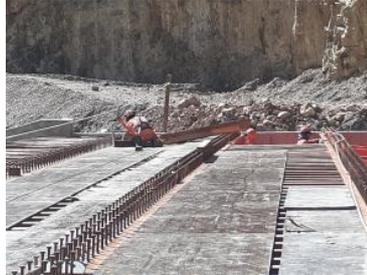
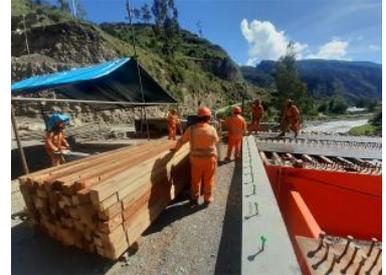
PUENTE CHARAN  
PROGRESIVA: KM 140+685.27  
ENCOFRADO DE LOSA LADO DERECHO DE PUENTE

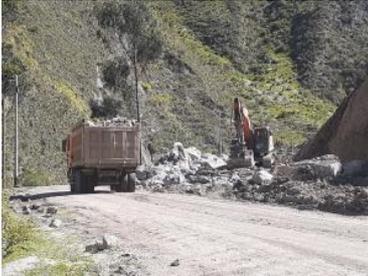
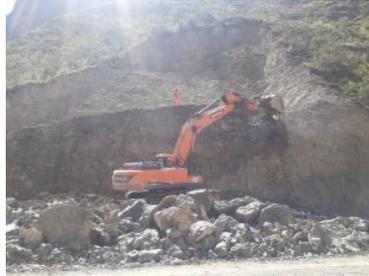
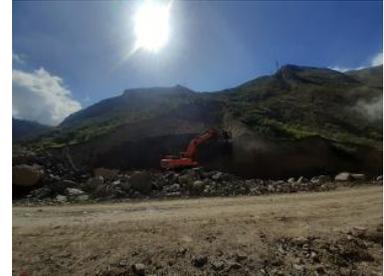
MOVIMIENTO DE TIERRA  
PROGRESIVA: KM 142+640 LADO IZQUIERDO  
CORTE Y ELIMINACION DE MATERIAL TIERRA SUELTA DE TALUD LADO IZQUIERDO

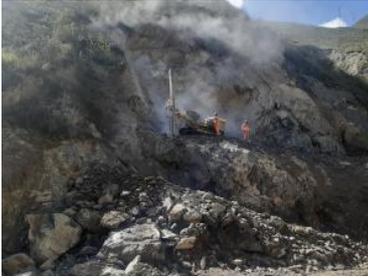
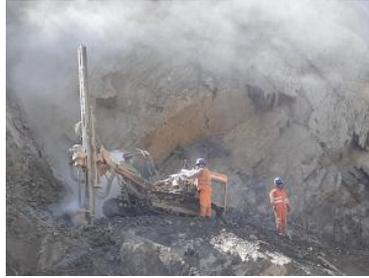
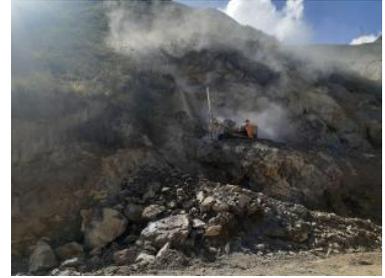
MOVIMIENTO DE TIERRA  
PROGRESIVA: KM 142+710 LADO IZQUIERDO  
PERFORACION DE TALUD ROCA DURA LADO IZQUIERDO, ALTURA 7 M APROXIMADAMENTE

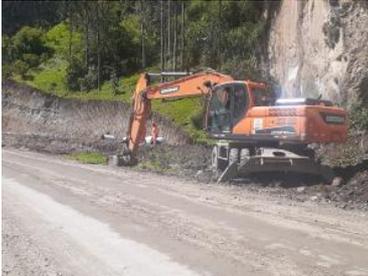
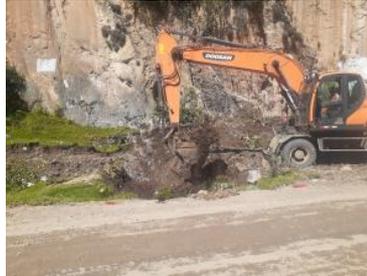
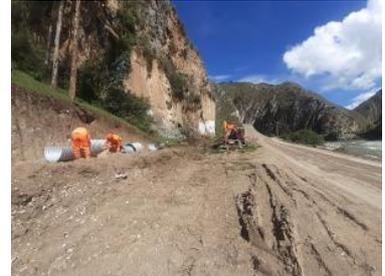
ALCANTARILLA TMC Ø 36"  
PROGRESIVA: KM 141+688.60 LADO IZQUIERDO  
EXCAVACION DE ZANJA PARA CONSTRUCCION DE ALCANTARILLA TMC Ø 36"

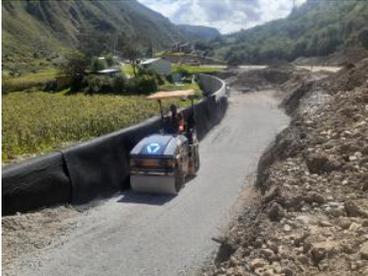
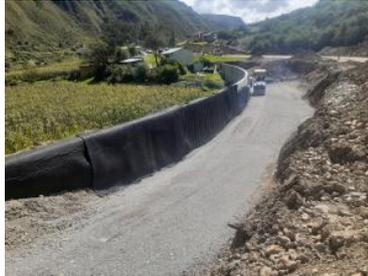
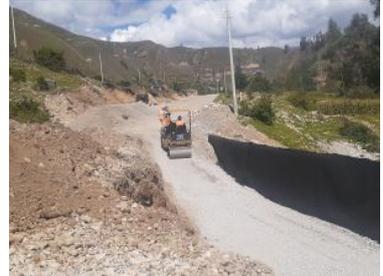
MURO DE CONCRETO ARMADO  
PROGRESIVA: KM 137+060 A KM 137+130 LADO DERECHO  
RELLENO Y COMPACTACION CON MATERIAL SELECCIONADO EN MURO DE CONCRETO ARMADO

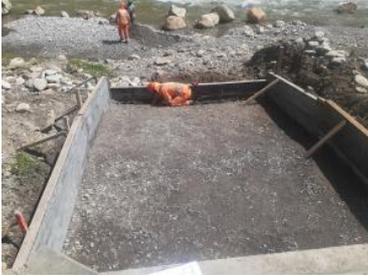
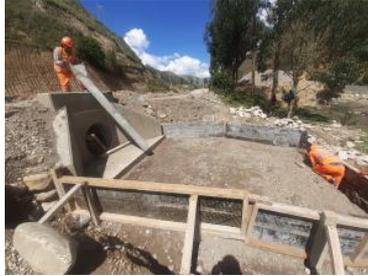
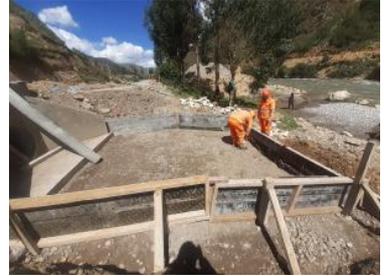
ALCANTARILLA TMC Ø 36"  
PROGRESIVA: KM 133+431.5 LADO DERECHO  
ENCOFRADO DE CANAL DE SALIDA  
COLOCACIÓN DE CONCRETO F'C=140 KG/CM2 (3.5 M3) EN MAMPOSTERIA EN CANAL DE SALIDA DE ALCANTARILLA TMC Ø 36"

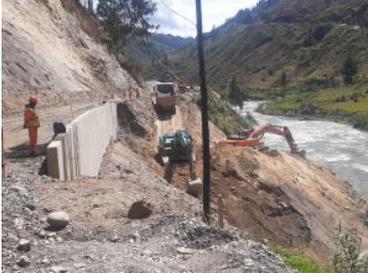
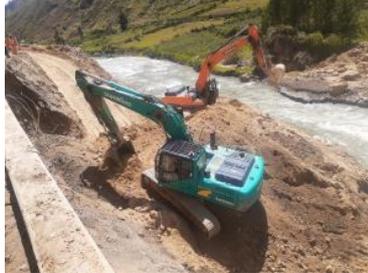
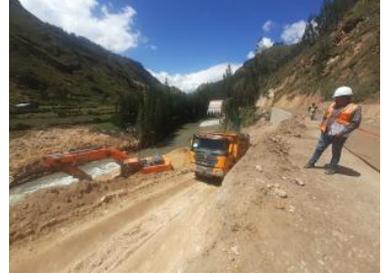
MOVIMIENTO DE TIERRA  
PROGRESIVA: KM 125+210 A KM 125+230 LADO IZQUIERDO  
ELIMINACION DE MATERIAL TIERRA SUELTA, PROVENIENTE DE DERRUMBE, UBICADOS DEBAJO DEL MURO DE CONCRETO ARMADO, EN MARGEN IZQUIERDA DE RIO VIZCARRA

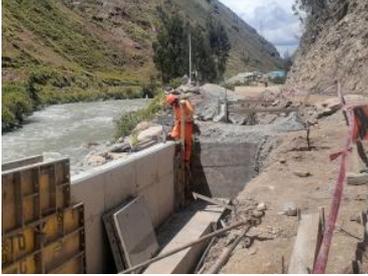
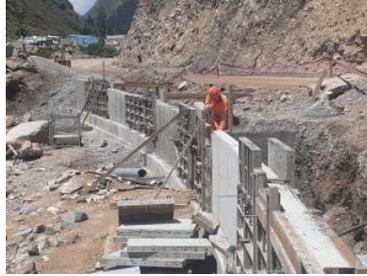
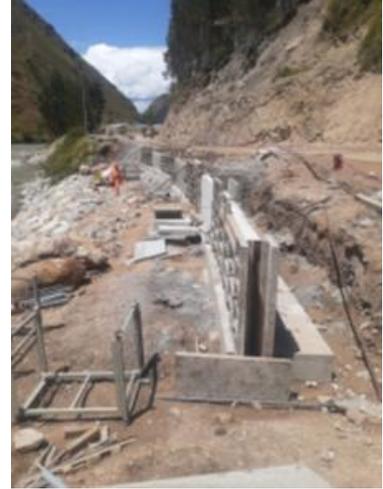
MURO DE CONCRETO ARMADO  
PROGRESIVA: KM 124+405 A KM 124+443 LADO IZQUIERDO  
ENCOFRADO DE PANTALLA PAÑO 3 DE MURO DE CONCRETO ARMADO

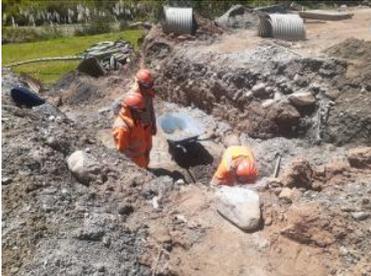
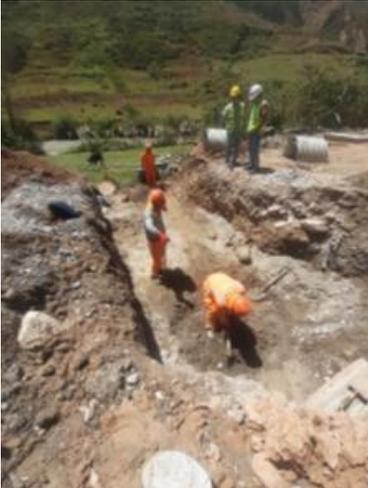
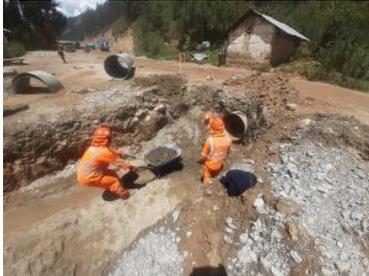
ALCANTARILLA TMC Ø 36"  
PROGRESIVA: KM 124+250.36 LADO IZQUIERDO  
COLOCACION DE CAMA DE ARENA DE ALCANTARILLA TMC Ø 36"
