# BITACORA ELECTRÓNICA DE OBRA

<b>Confirma Bitacora:</b> Si	<b>Nro Informe:</b> 0060	<b>Fecha Informe:</b> 11 - 04 - 2023	<b>Nombre De La Obra:</b> Corredor Vial: Huánuco - La Unión-Huallanca, Dv. Antamina/Emp. PE-3N (Tingo Chico) - Nuevas Flores - Llata - Antamina, Tramo I	<b>Personal Encargado:</b> BORIS WALTER AYLLÓN CARCELÉN
---------------------------------	-----------------------------	---	---	--

NUMERO DE INFORME No. 0060-2023  
 CONTRATO DE OBRA: No. 127-2018-MTC/ 20  
 EMPRESA CONTRATISTA: CHINA RAILWAY 20 BUREAU GROUP CORPORATION  
 OBRA: "CONSERVACIÓN POR NIVELES DE SERVICIO Y OPERACIÓN DEL CORREDOR VIAL; HUANUCO- LA UNION- HUALLANCA –DV. ANTAMINA – EMP.PE 3N" ( TINGO CHICO) - NUEVAS FLORES - LLATA- ANTAMINA - TRAMO 1 LONGITUD: 52.92 KMS.  
 MONTO DEL CONTRATO : S/ 1,241,495,685.46 INCLUYE IGV  
 MONTO DEL CONTRATO TRAMO 1 ( OI-1) ; S/ 323,942,616.32 Nuevo Monto del Presupuesto OI-1 S/ 395 427 697,64 Inc. I.G.V con precios a junio 2018  
 SUPERVISOR: CONSORCIO SUPERVISOR LOUIS BERGER - HOB  
 CONTRATO DE CONSULTORIA DE OBRA N° 144 -2018-MTC/20.2  
 MONTO DEL CONTRATO DE CONSULTORIA: S/ 123,625,905.13 INCLUYE IGV  
 MONTO ASIGNADO AL PRIMER TRAMO (PRIMER EQUIPO) : S/ 27

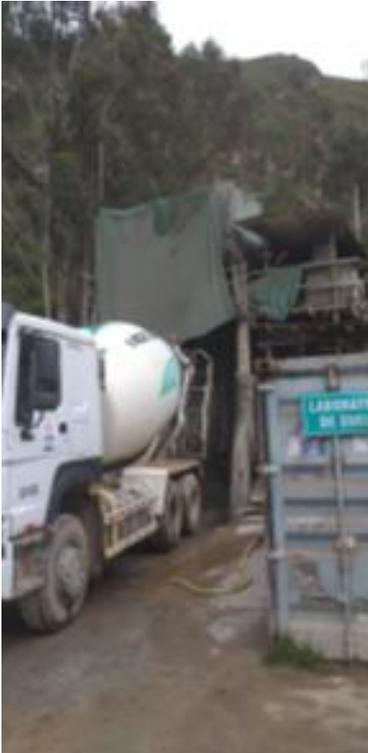
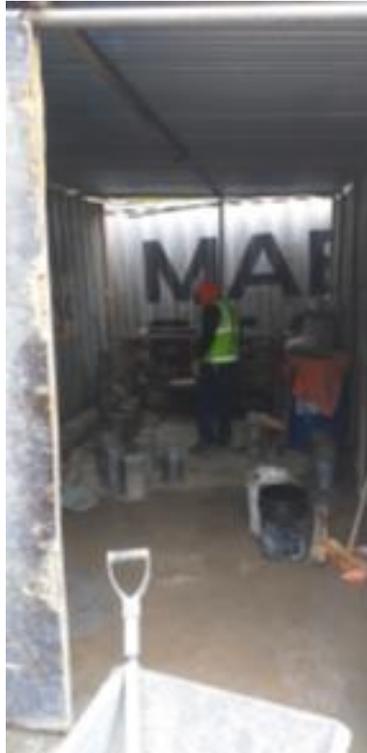
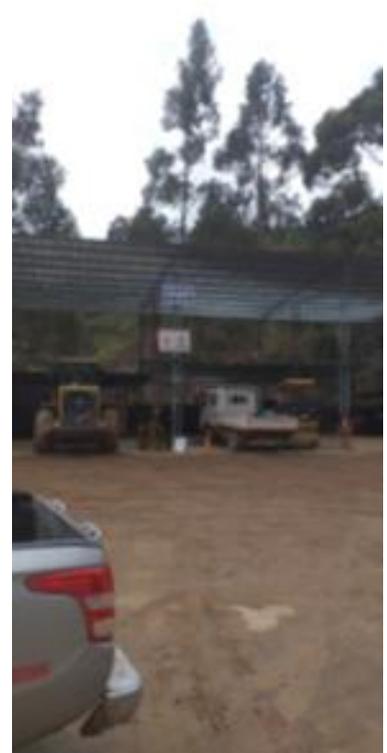
PROGRESIVA KM. 37+720  
VISITA DE SEGUIMIENTO Y MONITOREO EN LAS AREAS AUXILIARES DEL CONTRATISTA EN EL TRAMO 1: CAMPAMENTO ( EN BUSCA DEL CUADERNO DE OBRA)

En la Progresiva KM. 37+720 se realiza visita al campamento de la Contratista, en busca del cuaderno de obra, Se logra el acceso al mismo.

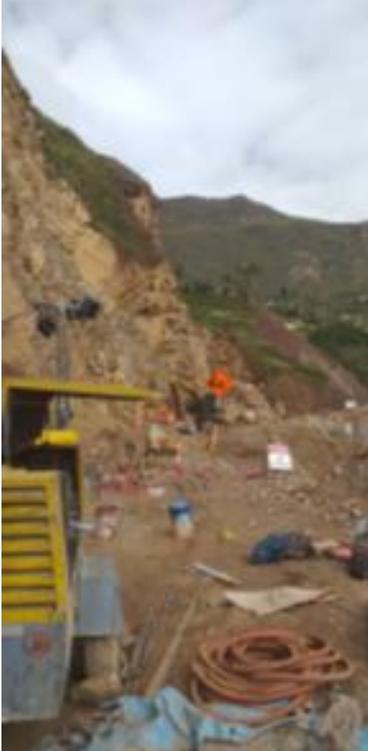
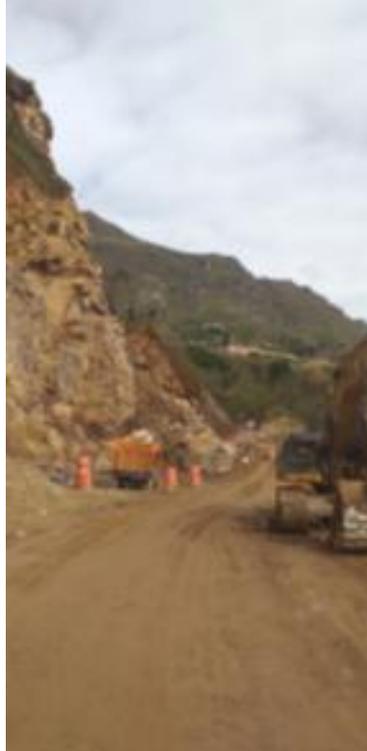
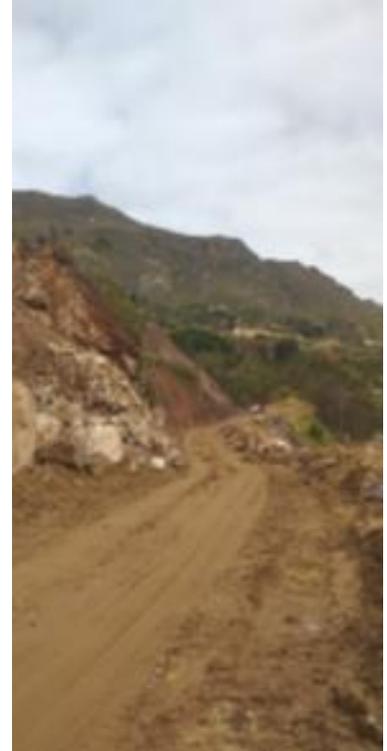
PROGRESIVA KM. 43+900

VISITA DE SEGUIMIENTO Y MONITOREO EN EL TRAMO 1 ( OI-T1): ZONA DONDE OCURRIODERRUMBE DE ROCAS ( HAY PASE RESTRINGIDO DE 6 AM A 6 PM)

En la progresiva Km. 43+900 se realiza visita a la zona donde ocurrió el gran derrumbe de rocas que interrumpieron el paso totalmente, con rocas y daño muros de concreto armado construidos. Actualmente hay pase restringido de 6 am hasta las 6 pm , se han retirado las rocas a un costado de la vía , se están realizando perforaciones en el talud superior para voladuras, retirar luego las rocas y el desquinche del material suelto.

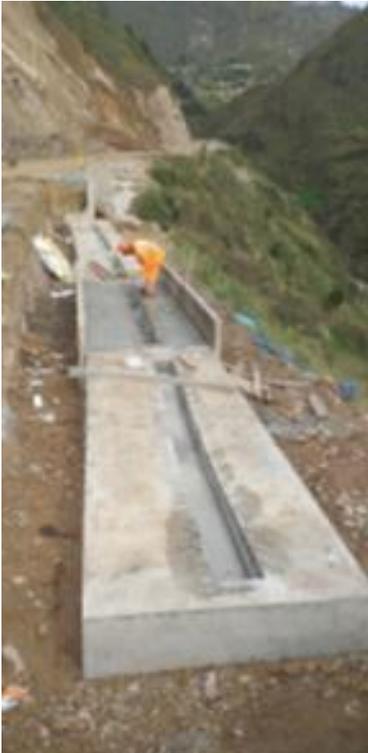
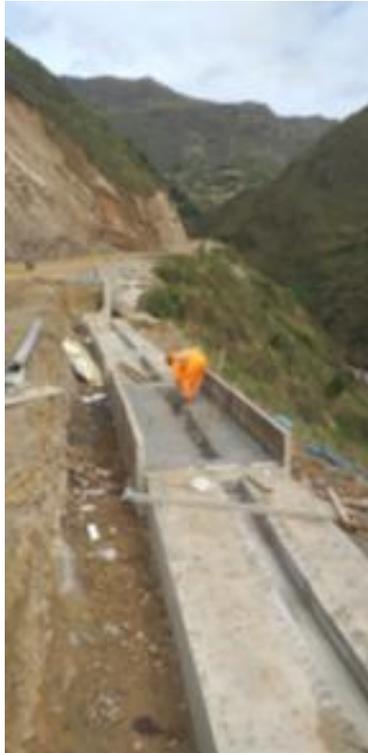
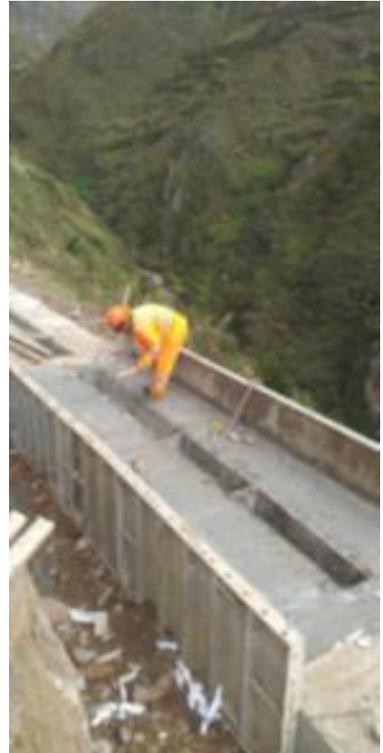
PROGRESIVA KM. 43+180  
CODIGO 500 DRENAJE  
PARTIDA 503.I ENCOFRADO Y DESENCOFRADO

En la progresiva Km. 43+180 se realiza el desencofrado de zapata de muro Se utiliza herramientas menores, trabajan: 1 capataz, 2 oficiales

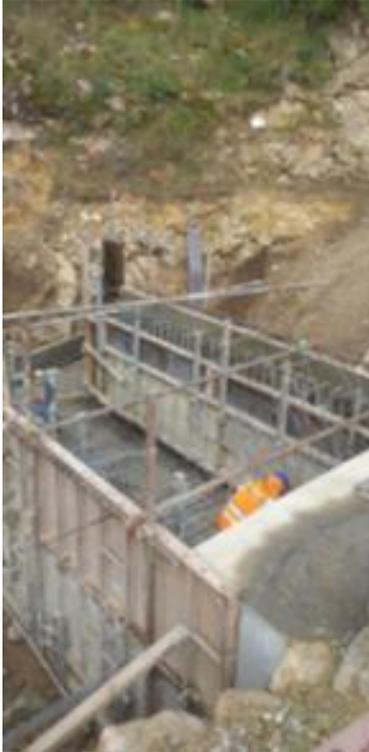
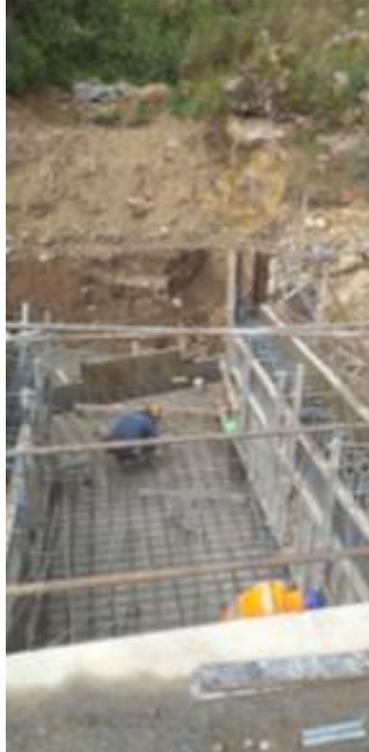
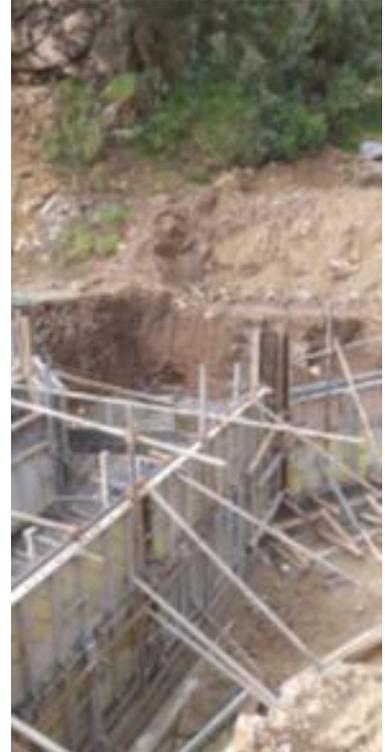
PROGRESIVA KM. 42+860  
CODIGO 500 DRENAJE  
PARTIDA 503.I ENCOFRADO Y DESENCOFRADO  
PARTIDA 504.A ACERO DE REFUERZO

En la progresiva Km. 42+860 se realiza la colocación de acero de refuerzo y el encofrado para la construcción del complemento de la alcantarilla marco de concreto armado , Se utiliza herramientas menores, trabajan: 1 capataz, 6 oficiales

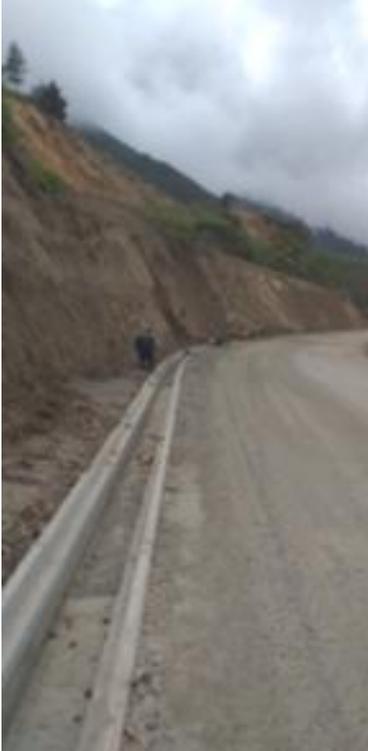
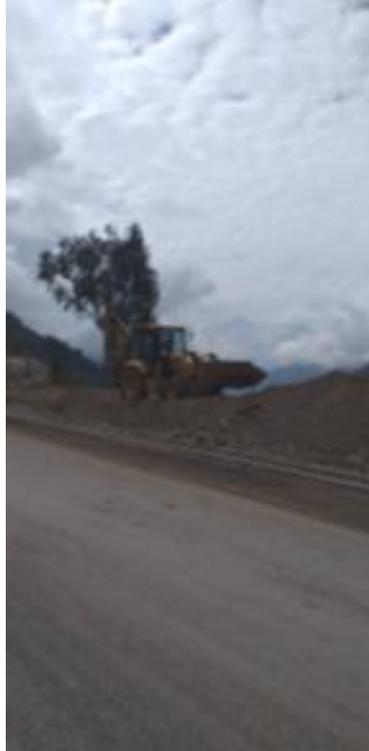
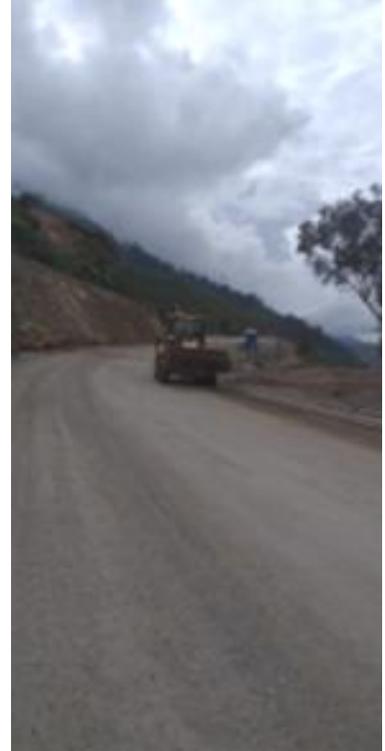
PROGRESIVA KM. 22+400 AL KM. 22+800  
CODIGO: 500 DRENAJE  
PARTIDA: 502.A RELLENO PARA ESTRUCTURAS

En la progresiva Km. 22+400 al Km. 22+800 se realiza el relleno en las zonas adyacentes a las cunetas de drenaje tipo 2 se utiliza herramientas menores, vibroapisonador y una retroexcavadora, trabajan: 1 capataz, 12 obreros
