BITACORA ELECTRÓNICA DE OBRA

Confirma Bitacora:	Nro Informe:	Fecha Informe:	Nombre De La Obra:	Personal Encargado:
Si	59	1 2 - 0 4 - 2023	Corredor Vial: Huánuco - La Unión-Huallanca, Dv. Antamina/Emp. PE-3N (Tingo Chico) - Nuevas Flores - Llata - Antamina, Tramo III	MANUEL GODOFREDO TREJO HUERTA

ENTIDAD: PROVÍAS NACIONAL / DIRECCIÓN DE OBRAS
 FINANCIAMIENTO: RECURSOS ORDINARIOS Y PRESTAMO INTERNACIONAL (BID)
 CONTRATO DE OBRA N° 127-2018-MTC/20.2 CON LA EMPRESA CONTRATISTA CR20-(CHINA RAILWAY 20 BUREAU GROUP CORPORATION) PARA LA EJECUCIÓN DE LA OBRA "MEJORAMIENTO, CONSERVACIÓN POR NIVELES DE SERVICIO Y OPERACIÓN DE CORREDOR VIAL HUÁNUCO-LA UNIÓN-HUALLANCA-DV. ANTAMINA/EMP. PE-3N (TINGO CHICO)-NUEVAS FLORES-LLATA-ANTAMINA", TRAMO III: INICIA (TINGO CHICOPUNTO) KM 102+819 Y CULMINA (HUALLANCA) KM 150+421.
 EMPRESA CONTRATISTA: CHINA RAILWAY 20 BUREAU GROUP CORPORATION (CONTRATO N° 127-2018-MTC/20)
 SUPERVISIÓN DE OBRA: CONSORCIO SUPERVISOR LOUIS BERGER-HOB (CONTRATO N° 144-2018-MTC/20)
 PRESUPUESTO DE CONSORCIO SUPERVISOR OI-3: S/ 123'625,905.13 (INC. IGV)
 PRESUPUESTO OFERTADO TOTAL: S/ 1241'495,685.46 (INC. IGV)
 PRESUPUESTO INICIAL DE OBRA OI-3: S/ 341'566,235.85 (INC. IGV)
 PRE

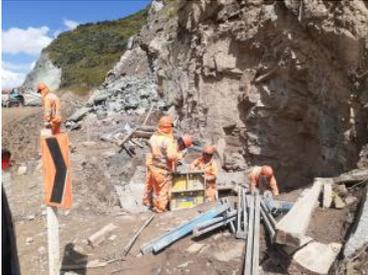
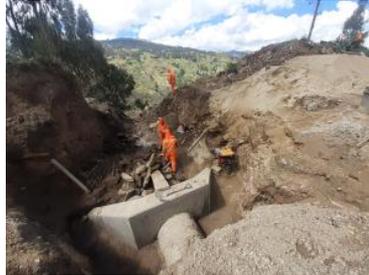
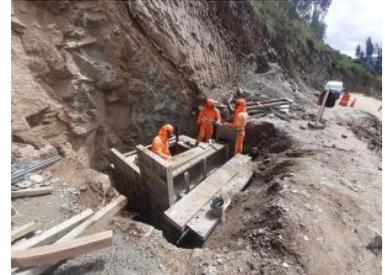
-SE REALIZÓ EL CONTROL DE DESENCOFRADO DE CAJA RECEPTORA EN LADO DERECHO, ASI COMO EL CONTROL DE RELLENO Y COMPACTACION ESTRUCTURAL CON MATERIAL SELECCIONADO DE CABEZAL Y ALEROS LADO IZQUIERDO DE ALCANTARILLA TMC Ø 36", KM 111+169 L/D.

ALCANTARILLA TMC Ø 36"

PROGRESIVA: KM 111+169 LADO DERECHO

DESENCOFRADO DE CAJA RECEPTORA EN LADO DERECHO DE ALCANTARILLA TMC

RELLENO Y COMPACTACION ESTRUCTURAL CON MATERIAL SELECCIONADO DE CABEZAL Y
ALEROS LADO IZQUIERDO DE ALCANTARILLA TMC Ø 36"

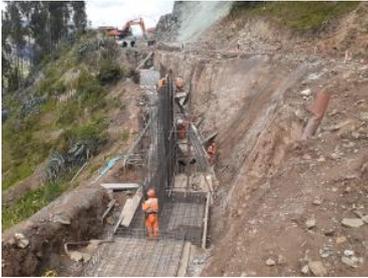
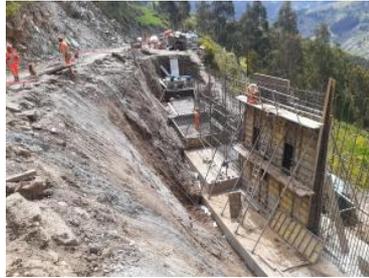
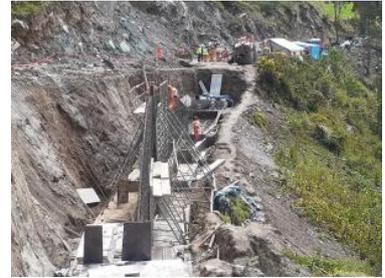
-SE REALIZÓ EL CONTROL DEL ARMADO DE ESTRUCTURA DE FIERRO DE PANTALLA PAÑO 3, ASI COMO EL CONTROL DE ENCOFRADO DE PANTALLA PAÑO 5 DE MURO DE CONCRETO ARMADO, KM 111+240 A KM 111+295 L/I.

MURO DE CONCRETO ARMADO
PROGRESIVA: KM 111+240 A KM 111+295 LADO IZQUIERDO
ARMADO DE ESTRUCTURA DE FIERRO DE PANTALLA PAÑO 3 DE MURO DE CONCRETO ARMADO
ENCOFRADO DE PANTALLA PAÑO 5 DE MURO DE CONCRETO ARMADO

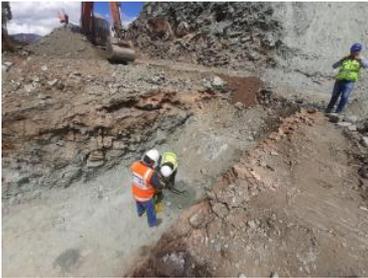
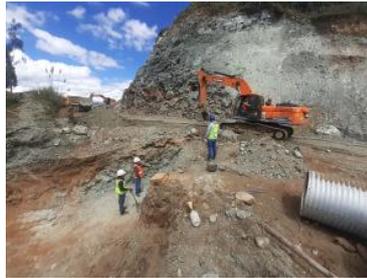
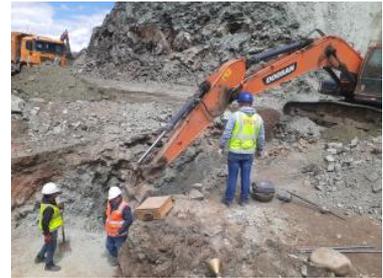
-SE REALIZÓ LOS CONTROLES DE EXCAVACION Y COMPACTACION ESTRUCTURAL CON MATERIAL SELECCIONADO EN BASE DE ALCANTARILLA, ASI COMO CONTROL DE ENSAYO DE DENSIDAD DE CAMPO- CONO DE ARENA EN ALCANTARILLA TMC Ø 36", KM 111+318 L/I.

ALCANTARILLA TMC Ø 36"

PROGRESIVA: KM 111+318 LADO IZQUIERDO

EXCAVACION Y COMPACTACION ESTRUCTURAL CON MATERIAL SELECCIONADO EN BASE DE
ALCANTARILLA

ENSAYO DE DENSIDAD DE CAMPO-CONO DE ARENA EN ALCANTARILLA TMC Ø 36"

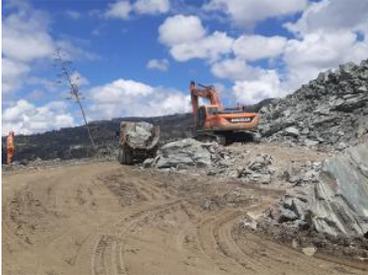
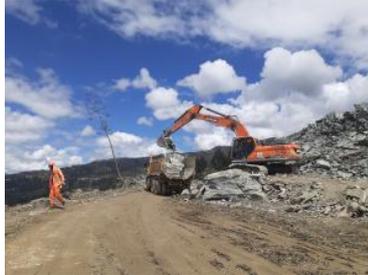
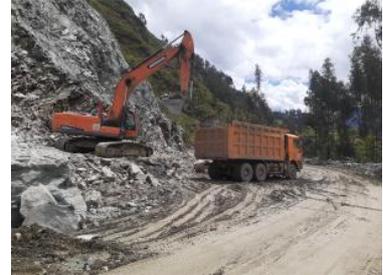
-SE REALIZO EL CONTROL DE CORTE Y ELIMINACION DE MATERIAL ROCA SUELTA, ASI COMO EL CONTROL DE CARGUIO DE ROCAS PROVENIENTE DE VOLADURA DE TALUD ROCA DURA, KM 111+380 L/D

MOVIMIENTO DE TIERRA
PROGRESIVA: KM 111+380 LADO DERECHO
CORTE Y ELIMINACION DE MATERIAL ROCA SUELTA
CARGUIO DE ROCAS PROVENIENTE DE VOLADURA DE TALUD ROCA DURA

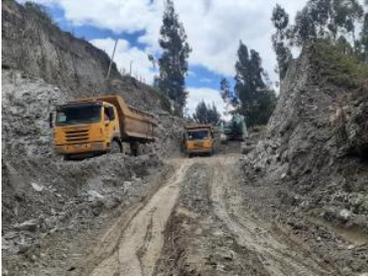
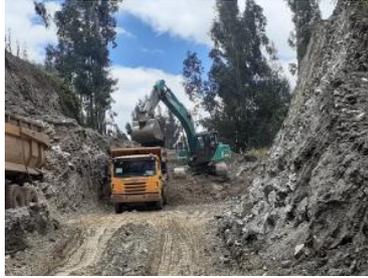
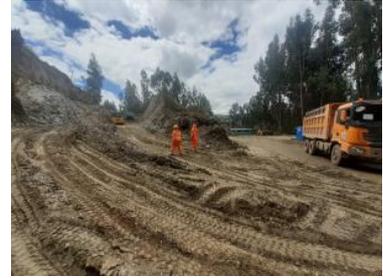
-SE REALIZO EL CONTROL DE CORTE Y ELIMINACION DE MATERIAL TIERRA SUELTA DE TALUD LADO DERECHO, KM 119+050

MOVIMIENTO DE TIERRA
PROGRESIVA: KM 119+050 LADO DERECHO
CORTE Y ELIMINACION DE MATERIAL TIERRA SUELTA DE TALUD LADO DERECHO

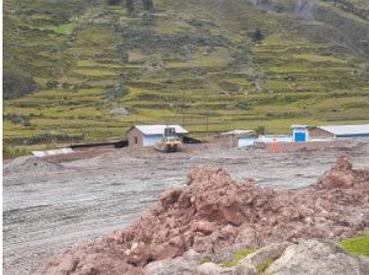
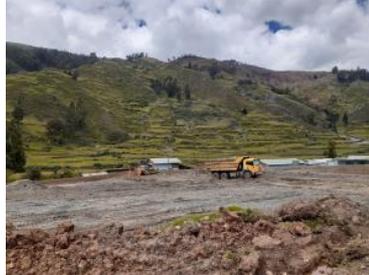
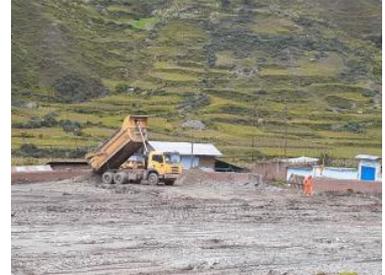
-SE REALIZO EL CONTROL DE ACOPIO, CONFORMACION Y ACOMODO DEL MATERIAL EXCEDENTE DE CORTES DE TALUD EN DME, KM 121+740 L/I.

DME

PROGRESIVA: KM 121+740 LADO IZQUIERDO

ACOPIO, CONFORMACION Y ACOMODO DEL MATERIAL EXCEDENTE DE CORTES DE TALUD EN
DME

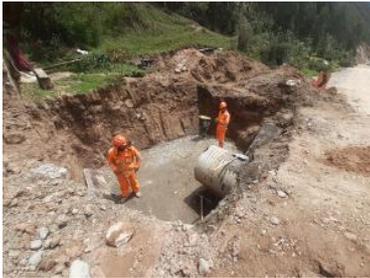
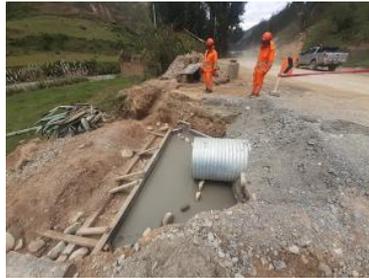
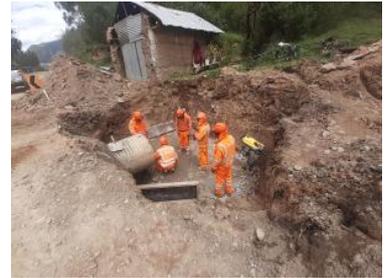
-SE REALIZO EL CONTROL ELABORACIÓN DE MEZCLA DE CONCRETO Y COLOCACIÓN DE CONCRETO F'C=100 KG/CM2 (2 M3) EN SOLADO DE LOSA DE SALIDA LADO IZQUIERDO, ASI COMO CONTROL DE PERFILADO Y COMPACTACION DE BASE DE LOSA DE INGRESO LADO DERECHO DE ALCANTARILLA TMC Ø 36", KM 124+250.36.

ALCANTARILLA TMC Ø 36"
PROGRESIVA: KM 124+250.36.
COLOCACIÓN DE CONCRETO F'C=100 KG/CM2 (2 M3) EN SOLADO DE LOSA DE SALIDA LADO IZQUIERDO DE ALCANTARILLA TMC
PERFILADO Y COMPACTACION DE BASE DE LOSA DE INGRESO LADO DERECHO DE ALCANTARILLA TMC Ø 36"

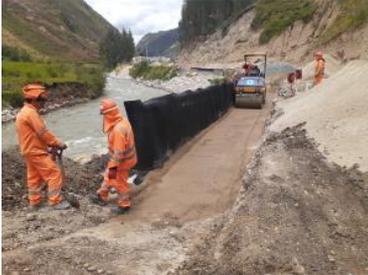
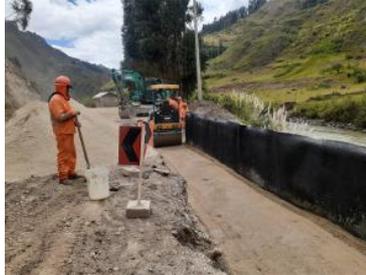
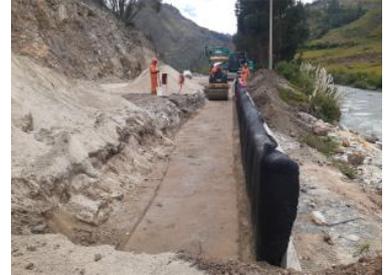
-SE REALIZO EL CONTROL DE RELLENO Y COMPACTACION ESTRUCTURAL CON MATERIAL SELECCIONADO EN CARA ANTERIOR DE MURO DE CONCRETO ARMADO, KM 124+349 A KM 124+369 L/I.

MURO DE CONCRETO ARMADO

PROGRESIVA: KM 124+349 A KM 124+369 LADO IZQUIERDO

RELLENO Y COMPACTACION ESTRUCTURAL CON MATERIAL SELECCIONADO EN CARA ANTERIOR
DE MURO DE CONCRETO ARMADO

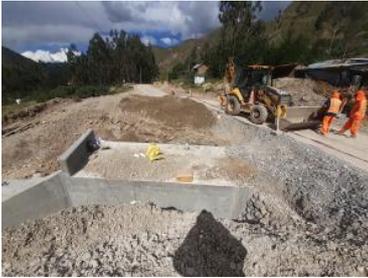
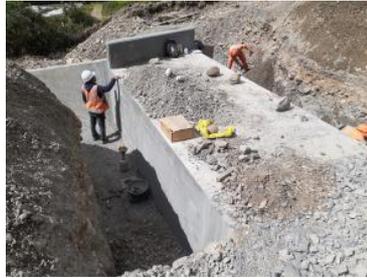
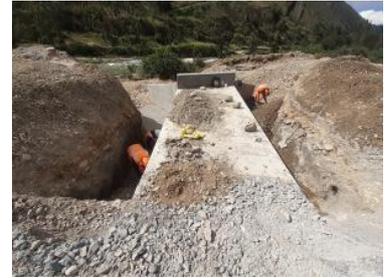
-SE REALIZÓ LOS CONTROLES DEL RELLENO Y COMPACTACION ESTRUCTURAL CON MATERIAL SELECCIONADO EN AMBOS LADOS DE LA ALCANTARILLA, ASI COMO CONTROL DE ENSAYO DE DENSIDAD DE CAMPO-CONO DE ARENA EN ALCANTARILLA MC 2X1.5, KM 138+133.02 L/D.

ALCANTARILLA MC 2X1.5
PROGRESIVA: KM 138+133.02 LADO DERECHO
RELLENO Y COMPACTACION ESTRUCTURAL CON MATERIAL SELECCIONADO EN AMBOS LADOS
DE LA ALCANTARILLA
ENSAYO DE DENSIDAD DE CAMPO-CONO DE ARENA EN ALCANTARILLA MC

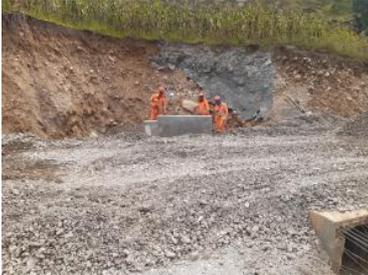
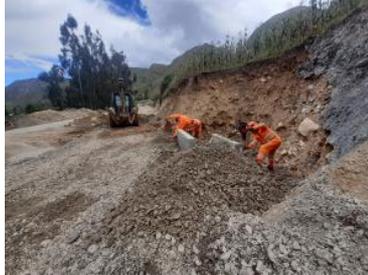
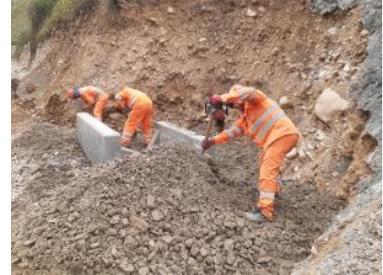
-SE REALIZÓ LOS CONTROLES DEL RELLENO Y COMPACTACION ESTRUCTURAL CON MATERIAL SELECCIONADO EN CAJA RECEPTORA DE ALCANTARILLA MC 1X1, KM 138+526 L/I.

ALCANTARILLA MC 1X1
PROGRESIVA: KM 138+526 LADO IZQUIERDO
RELLENO Y COMPACTACION ESTRUCTURAL CON MATERIAL SELECCIONADO EN CAJA
RECEPTORA DE ALCANTARILLA MC 1X1

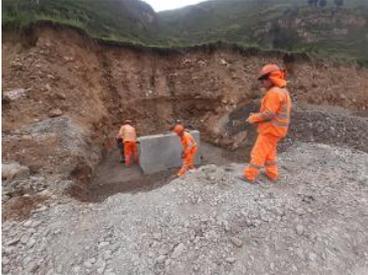
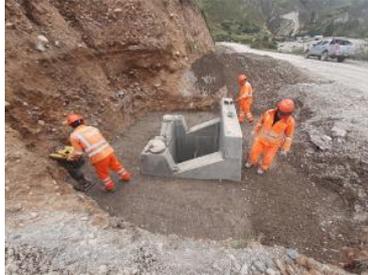
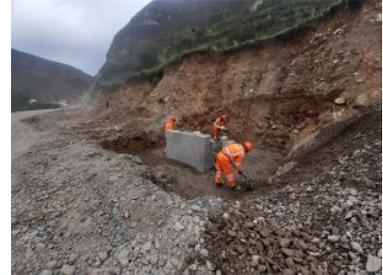
-SE REALIZÓ LOS CONTROLES DEL RELLENO Y COMPACTACION ESTRUCTURAL CON MATERIAL SELECCIONADO EN CAJA RECEPTORA DE ALCANTARILLA TMC Ø 36", KM 140+150 L/I.

ALCANTARILLA TMC Ø 36"

PROGRESIVA: KM 140+150 LADO IZQUIERDO

RELLENO Y COMPACTACION ESTRUCTURAL CON MATERIAL SELECCIONADO EN CAJA
RECEPTORA DE ALCANTARILLA TMC Ø 36"

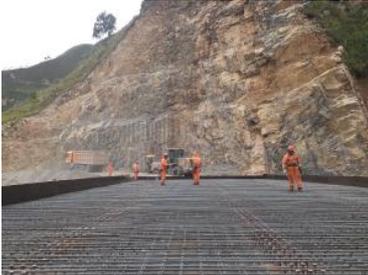
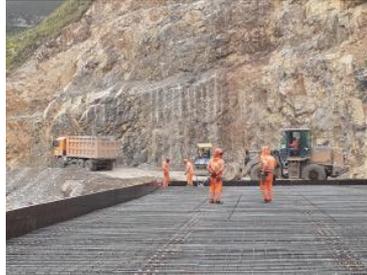
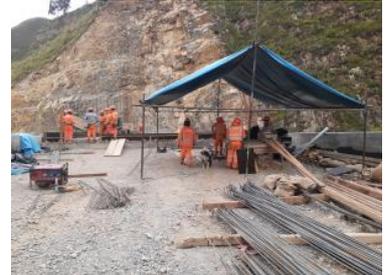
-SE REALIZÓ EL CONTROL DE ARMADO DE ESTRUCTURA DE FIERRO DE LOSA, ASI COMO EL CONTROL DE RELLENO Y COMPACTACION ESTRUCTURAL CON MATERIAL SELECCIONADO DE ESTRIBO LADO DERECHO DE PUENTE CHARAN, KM 140+685.27

PUENTE CHARAN
PROGRESIVA: KM 140+685.27
ARMADO DE ESTRUCTURA DE FIERRO DE LOSA DE PUENTE
RELLENO Y COMPACTACION ESTRUCTURAL CON MATERIAL SELECCIONADO DE ESTRIBO LADO DERECHO DE PUENTE CHARAN

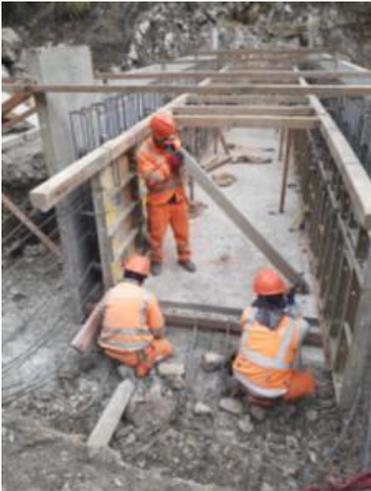
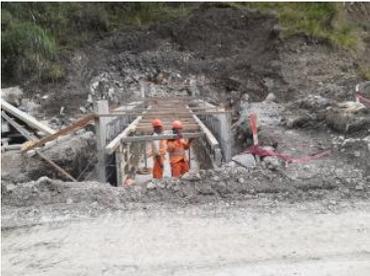
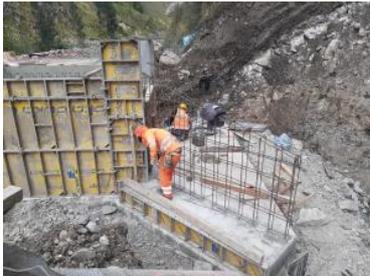
-SE REALIZÓ LOS CONTROLES DEL ARMADO DE ESTRUCTURA DE FIERRO DE ALEROS DE INGRESO LADO IZQUIERDO, ASI COMO CONTROL DE ENCOFRADO DE PAREDES DE MARCO Y TAMBIEN SE REALIZO EL CONTROL DE ENCOFRADO DE LOSA SUPERIOR DE ALCANTARILLA MC 2X1.5, KM 145+492.6 L/I.

ALCANTARILLA MC 2X1.5
PROGRESIVA: KM 145+492.6 LADO IZQUIERDO
ARMADO DE ESTRUCTURA DE FIERRO DE ALEROS DE INGRESO LADO IZQUIERDO DE ALCANTARILLA MC
ENCOFRADO DE PAREDES DE MARCO DE ALCANTARILLA MC
ENCOFRADO DE LOSA SUPERIOR DE ALCANTARILLA MC 2X1.5

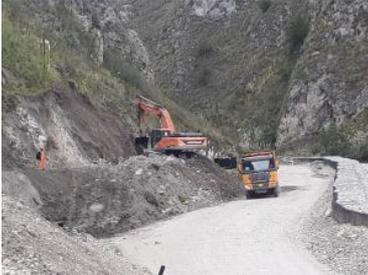
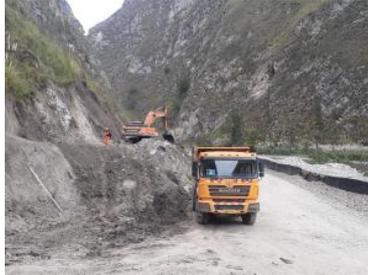
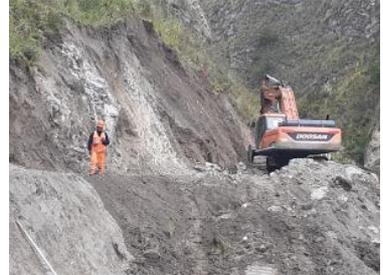
-SE REALIZO CONTROL DE CORTE Y ELIMINACION DE MATERIAL TIERRA SUELTA DE TALUD LADO IZQUIERDO, ALTURA 3 M APROXIMADAMENTE, KM 145+290 L/I

MOVIMIENTO DE TIERRA
PROGRESIVA: KM 145+290 LADO IZQUIERDO
CORTE Y ELIMINACION DE MATERIAL TIERRA SUELTA DE TALUD LADO IZQUIERDO, ALTURA 3 M
APROXIMADAMENTE
