# BITACORA ELECTRÓNICA DE OBRA

Confirma Bitacora:	Nro Informe:	Fecha Informe:	Nombre De La Obra:	Personal Encargado:
Si	60	13 - 04 - 2023	Corredor Vial: Huánuco - La Unión-Huallanca, Dv. Antamina/Emp. PE-3N (Tingo Chico) - Nuevas Flores - Llata - Antamina, Tramo III	MANUEL GODOFREDO TREJO HUERTA

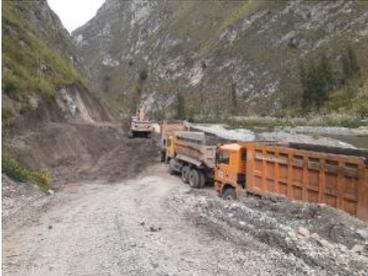
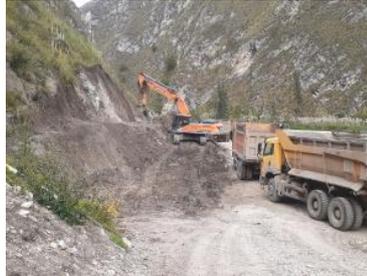
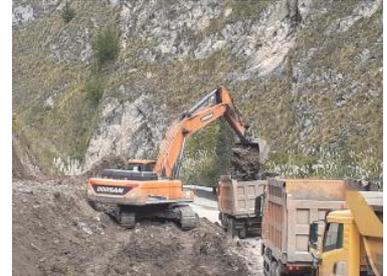
- SE REALIZO EL CONTROL DE CORTE Y ELIMINACION DE MATERIAL TIERRA SUELTA DE TALUD LADO IZQUIERDO, KM 145+290 L/I
- SE REALIZO EL CONTROL DE ACOPIO, CONFORMACION Y ACOMODO DEL MATERIAL EXCEDENTE DE CORTES DE TALUD EN DME, KM 148+700 L/D.

MOVIMIENTO DE TIERRA  
PROGRESIVA: KM 145+290 LADO IZQUIERDO  
CORTE Y ELIMINACION DE MATERIAL TIERRA SUELTA DE TALUD LADO IZQUIERDO

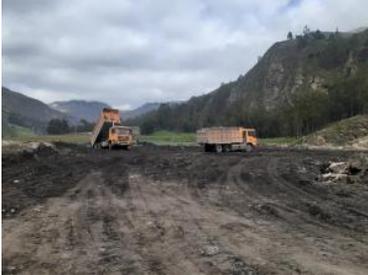
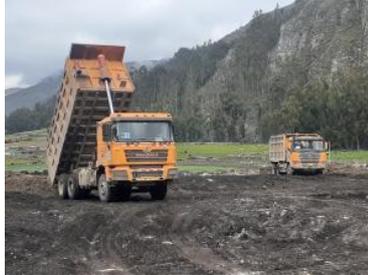
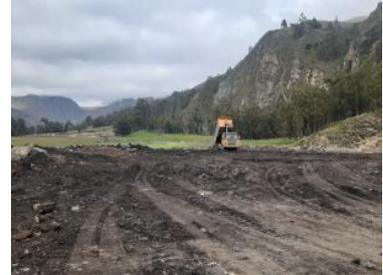
DME  
PROGRESIVA: KM 148+700 LADO DERECHO  
ACOPIO, CONFORMACION Y ACOMODO DEL MATERIAL EXCEDENTE DE CORTES DE TALUD EN  
DME

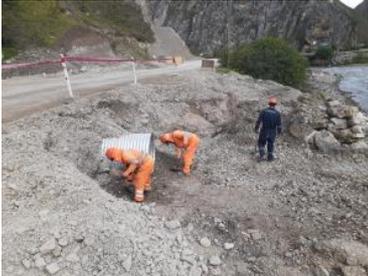
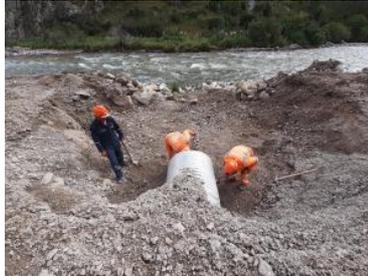
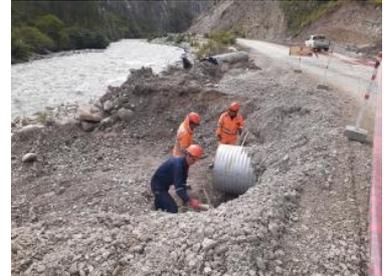
- SE REALIZÓ EL CONTROL DE EXCAVACION Y PERFILADO PARA LOSA DE CABEZAL DE SALIDA DE ALCANTARILLA TMC Ø 36", KM 141+684.5 L/D.
- SE REALIZO EL CONTROL DE ARMADO DE ESTRUCTURA DE FIERRO DE LOSA Y VEREDA LADO IZQUIERDO, ASI COMO EL CONTROL DE RELLENO Y COMPACTACION ESTRUCTURAL CON MATERIAL SELECCIONADO DE ESTRIBO LADO DERECHO DE PUENTE CHARAN, KM 140+685.27

ALCANTARILLA TMC Ø 36"  
PROGRESIVA: KM 141+684.5 LADO DERECHO  
EXCAVACION Y PERFILADO PARA LOSA DE CABEZAL DE SALIDA DE ALCANTARILLA TMC Ø 36"

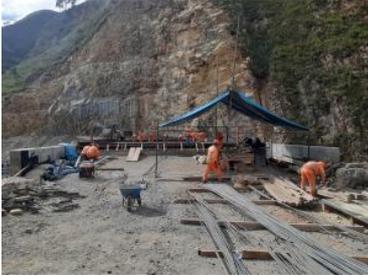
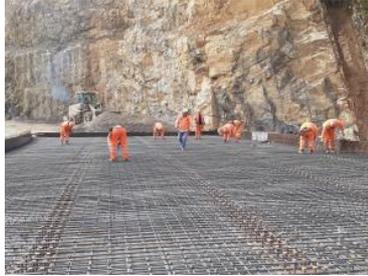
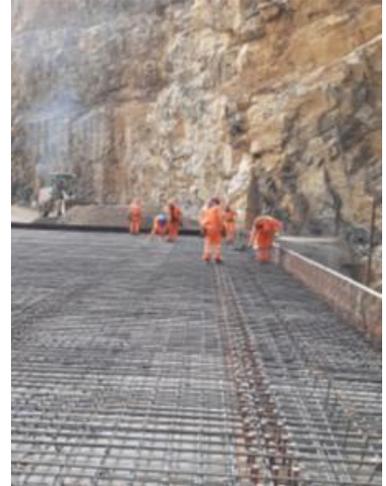
PUENTE CHARAN  
PROGRESIVA: KM 140+685.27  
ARMADO DE ESTRUCTURA DE FIERRO DE LOSA Y VEREDA LADO IZQUIERDO DE PUENTE  
RELLENO Y COMPACTACION ESTRUCTURAL CON MATERIAL SELECCIONADO DE ESTRIBO LADO DERECHO DE PUENTE CHARAN

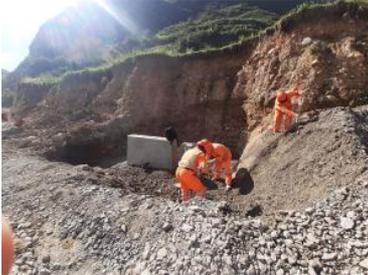
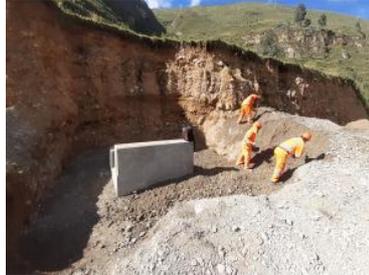
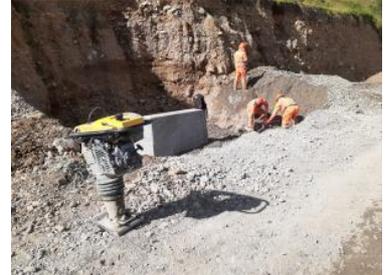
- SE REALIZÓ LOS CONTROLES DEL RELLENO Y COMPACTACION ESTRUCTURAL CON MATERIAL SELECCIONADO EN CAJA RECEPTORA DE ALCANTARILLA TMC Ø 36", KM 140+150 L/I.

ALCANTARILLA TMC Ø 36"  
PROGRESIVA: KM 140+150 LADO IZQUIERDO  
RELLENO Y COMPACTACION ESTRUCTURAL CON MATERIAL SELECCIONADO EN CAJA  
RECEPTORA DE ALCANTARILLA TMC Ø 36"

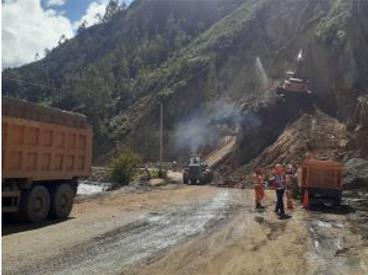
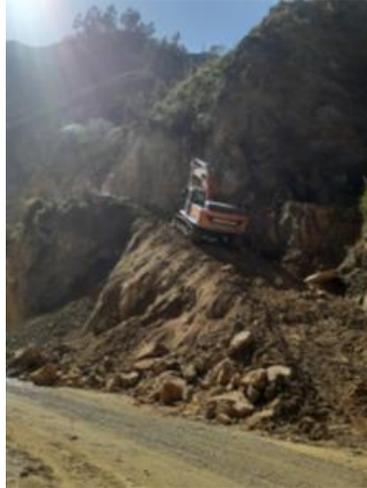
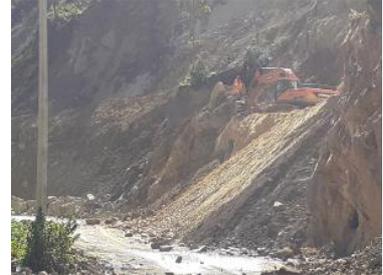
MOVIMIENTO DE TIERRA  
PROGRESIVA: KM 132+940 LADO IZQUIERDO  
CORTE Y ELIMINACION DE MATERIAL TIERRA SUELTA DE TALUD LADO IZQUIERDO, ALTURA 7 M  
APROXIMADAMENTE

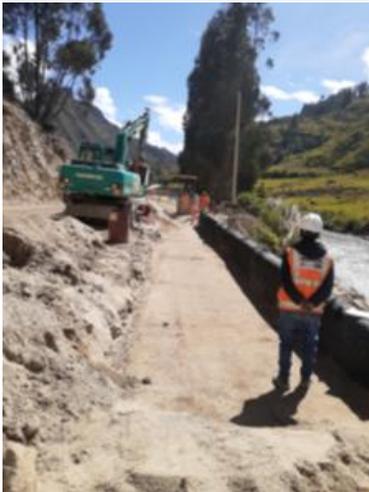
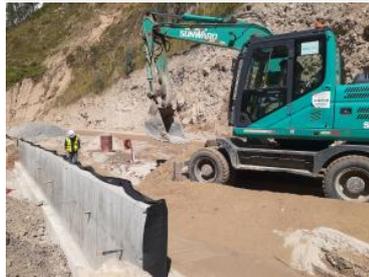
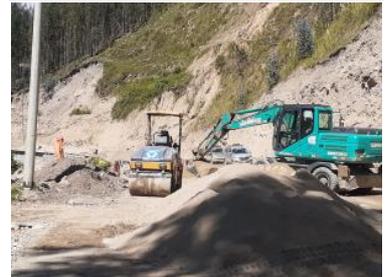
- SE REALIZO EL CONTROL DE RELLENO Y COMPACTACION ESTRUCTURAL CON MATERIAL SELECCIONADO EN CARA ANTERIOR DE MURO DE CONCRETO ARMADO, ASI COMO EL CONTROL DE ENSAYO DE DENSIDAD DE CAMPO-CONO DE ARENA EN MURO DE CONCRETO ARMADO, KM 124+349 A KM 124+369 L/I.

MURO DE CONCRETO ARMADO  
PROGRESIVA: KM 124+349 A KM 124+369 LADO IZQUIERDO  
RELLENO Y COMPACTACION ESTRUCTURAL CON MATERIAL SELECCIONADO EN CARA ANTERIOR DE MURO DE CONCRETO ARMADO  
ENSAYO DE DENSIDAD DE CAMPO-CONO DE ARENA EN MURO DE CONCRETO ARMADO

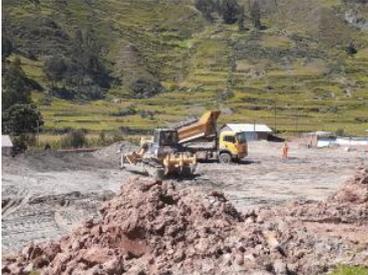
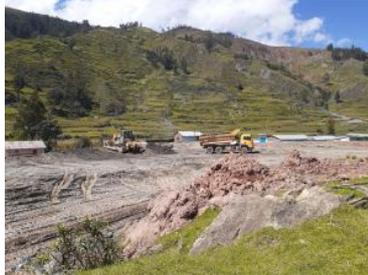
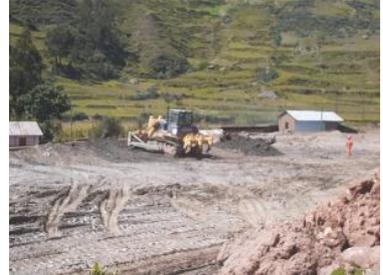
PROGRESIVA: KM 121+740 LADO IZQUIERDO

ACOPIO, CONFORMACION Y ACOMODO DEL MATERIAL EXCEDENTE DE CORTES DE TALUD EN  
DME

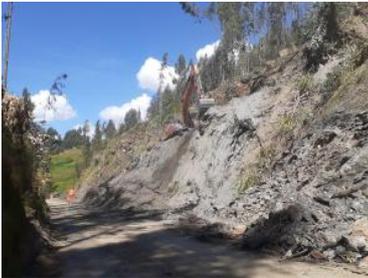
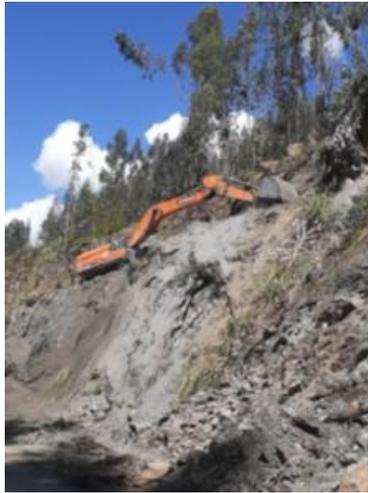
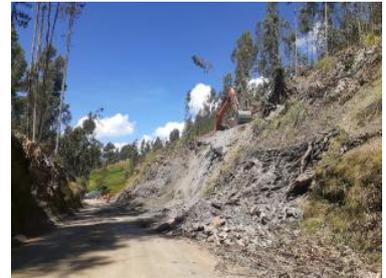
MOVIMIENTO DE TIERRA  
PROGRESIVA: KM 119+170 LADO DERECHO  
CORTE Y ELIMINACION DE MATERIAL TIERRA SUELTA DE TALUD LADO DERECHO, ALTURA 7 M  
APROXIMADAMENTE

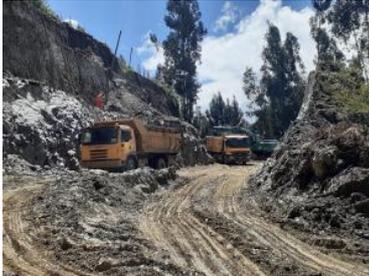
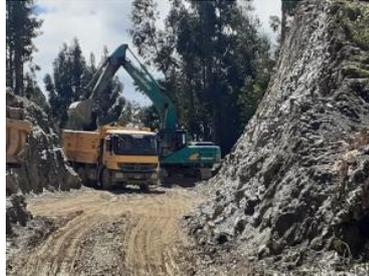
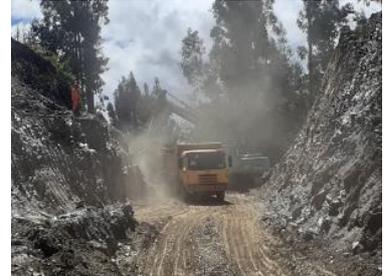
MOVIMIENTO DE TIERRA  
PROGRESIVA: KM 119+040 LADO DERECHO  
CORTE Y ELIMINACION DE MATERIAL TIERRA SUELTA DE TALUD LADO DERECHO

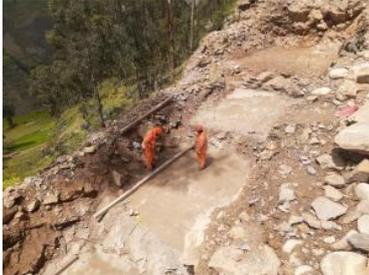
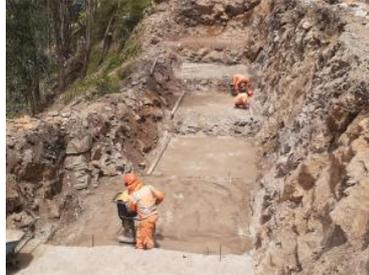
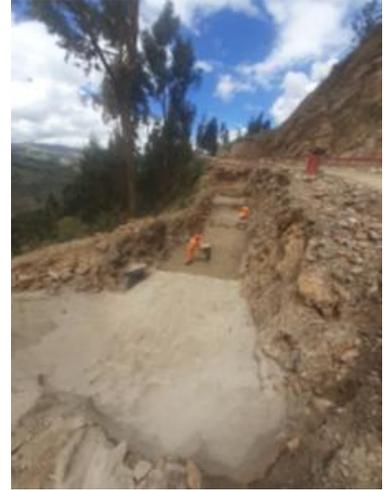
PROGRESIVA: KM 111+675 A KM 111+705 LADO IZQUIERDO

ENCOFRADO, PERFILADO Y COMPACTACION DE SOLADO PAÑOS 3 Y 4 DE MURO DE CONCRETO ARMADO

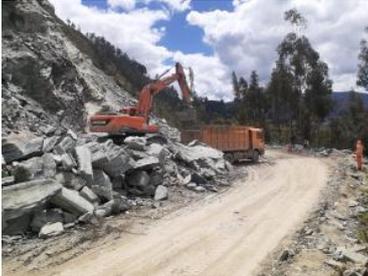
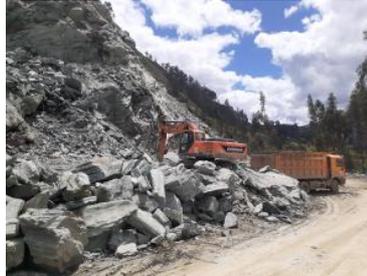
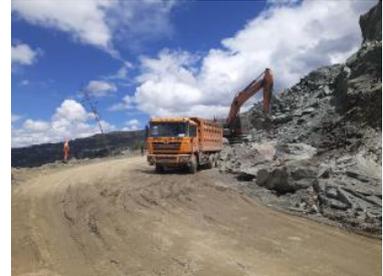
MOVIMIENTO DE TIERRA  
PROGRESIVA: KM 111+390 LADO DERECHO  
CORTE Y ELIMINACION DE MATERIAL ROCA SUELTA DE TALUD LADO DERECHO

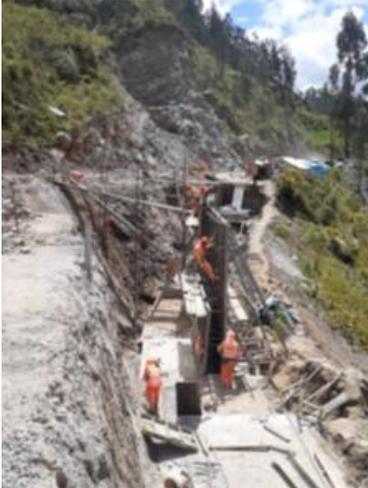
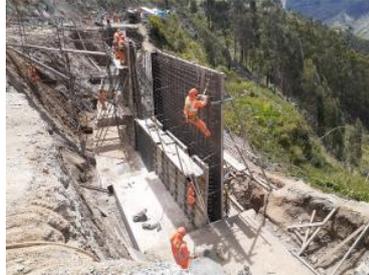
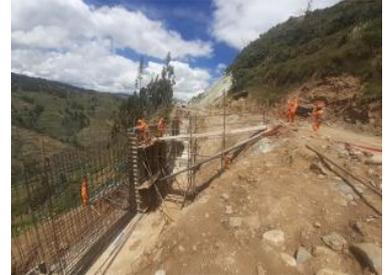
MURO DE CONCRETO ARMADO  
PROGRESIVA: KM 111+240 A KM 111+295 LADO IZQUIERDO  
ENCOFRADO DE PANTALLAS PAÑOS 5 Y 7 DE MURO DE CONCRETO ARMADO

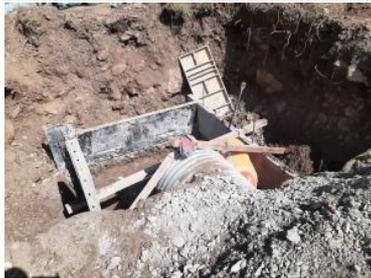
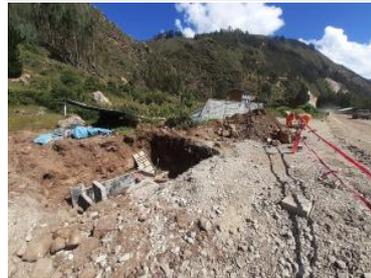
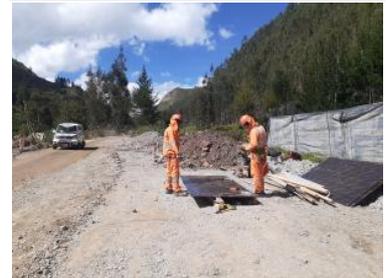
PROGRESIVA: KM 125+951.5 LADO DERECHO

ENCOFRADO DE SOLADO DE LOSA DE CABEZAL DE ENTRADA DE ALCANTARILLA TMC

COLOCACIÓN DE CONCRETO F'C=100 KG/CM2 (3 M3) EN SOLADO DE LOSA DE CABEZAL DE  
ENTRADA DE ALCANTARILLA TMC Ø 36"

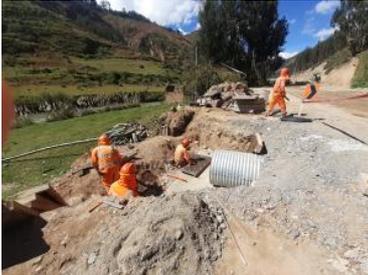
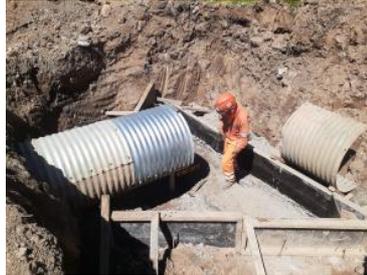
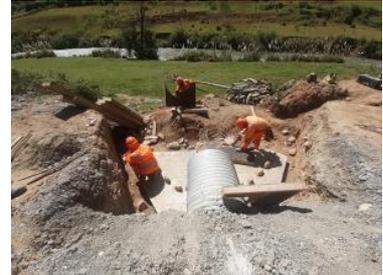
PROGRESIVA: KM 124+250.36 AMBOS LADOS

ENCOFRADO DE SOLADO DE LOSA DE CABEZAL DE ENTRADA LADO DERECHO DE ALCANTARILLA  
TMC

ENCOFRADO DE CABEZAL Y ALEROS DE SALIDAD LADO IZQUIERDO DE ALCANTARILLA TMC Ø 36"
