## BITACORA ELECTRÓNICA DE OBRA

Confirma Bitacora:	Nro Informe:	Fecha Informe:	Nombre De La Obra:	Personal Encargado:
Si	0065	17 - 04 - 2023	Corredor Vial: Huánuco - La Unión-Huallanca, Dv. Antamina/Emp. PE-3N (Tingo Chico) - Nuevas Flores - Llata - Antamina, Tramo I	BORIS WALTER AYLLÓN CARCELÉN

NUMERO DE INFORME No. 0065-2023  
 CONTRATO DE OBRA: No. 127-2018-MTC/ 20  
 EMPRESA CONTRATISTA: CHINA RAILWAY 20 BUREAU GROUP CORPORATION  
 OBRA: "CONSERVACIÓN POR NIVELES DE SERVICIO Y OPERACIÓN DEL CORREDOR VIAL; HUANUCO- LA UNION- HUALLANCA –DV. ANTAMINA – EMP.PE 3N" ( TINGO CHICO) - NUEVAS FLORES - LLATA- ANTAMINA - TRAMO 1 LONGITUD: 52.92 KMS.  
 MONTO DEL CONTRATO : S/ 1,241,495,685.46 INCLUYE IGV  
 MONTO DEL CONTRATO TRAMO 1 ( OI-1) ; S/ 323,942,616.32 Nuevo Monto del Presupuesto OI-1 S/ 395 427 697,64 Inc. I.G.V con precios a junio 2018  
 SUPERVISOR: CONSORCIO SUPERVISOR LOUIS BERGER - HOB  
 CONTRATO DE CONSULTORIA DE OBRA N° 144 -2018-MTC/20.2  
 MONTO DEL CONTRATO DE CONSULTORIA: S/. 123,625,905,13 INCLUYE IGV  
 MONTO ASIGNADO AL PRIMER TRAMO (PRIMER EQUIPO) : S/ 27,450,314.74 INCLUYE IGV  
 LA OBRA ACTUALMENTE SE ENCUENTRA EN EJECUCION

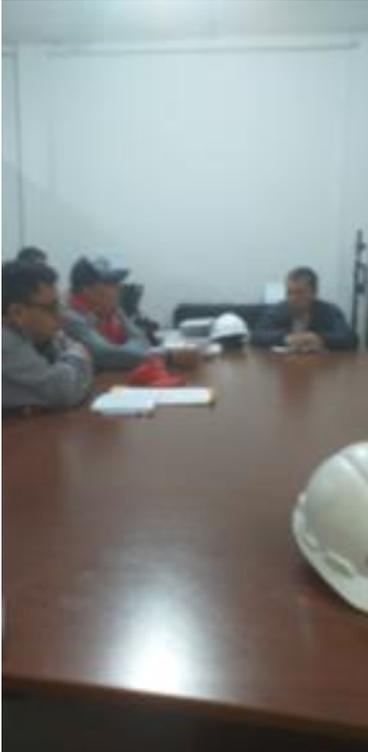
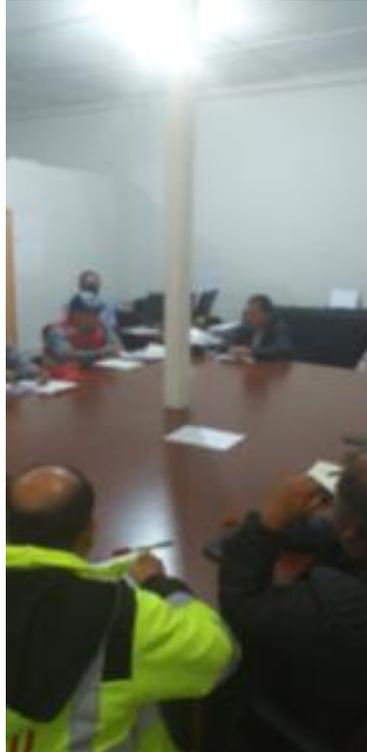
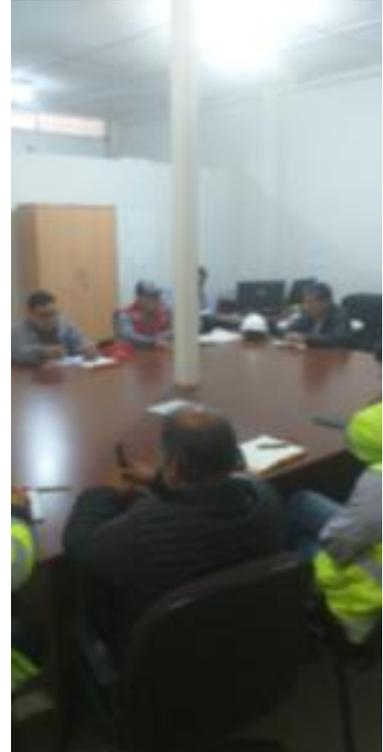
CIUDAD DE HUANUCO

VISITA DE SEGUIMIENTO Y MONITOREO EN POFICINAS DE LA SUPERVISION: REUNION DE TRABAJO CON REPRESENTANTES DE LA CONTRALORIA GENERAL DE LA REPUBLICA

En la Ciudad de Huanuco, en Jirón Progreso se ubica las Oficinas de la Supervisión, donde se realiza una reunión de trabajo con los representantes de la Contraloría General de la República , Los Ings. Wilder Villegas Pérez y Jonathan Hurtado Macedo y asisten por PROVIAS NACIONAL el Ing. Miguel Huapaya , Administrador del contrato e Ing. Boris Ayllón, monitor de Campo, autorizados previamente por la Dirección de Obras, para realizar el acompañamiento a la AUDITORIA A REALIZAR durante los días 17 al 21 de Abril del 2023, Nos acompañan también representantes de la Supervisión ( gerente vial y especialistas) y Contratista ( ingeniero residente y especialistas) para realizar el recorrido a la via.

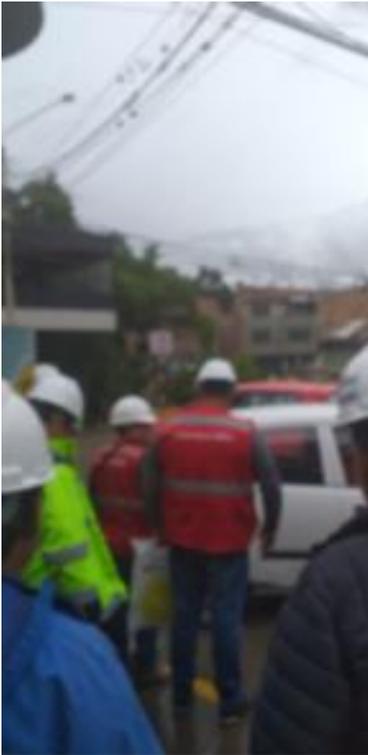
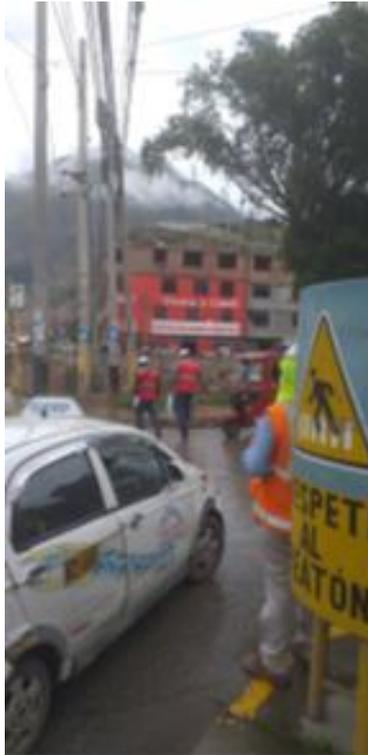
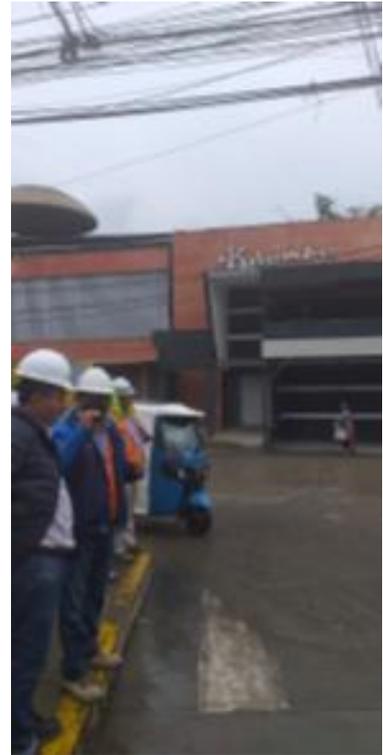
PROGRESIVA KM. 0+000

VISITA DE SEGUIMIENTO Y MONITOREO AL TRAMO 1 ( OI-T1) : VISITA DE AUDITORIA DESDE KM. 0+000 AL KM. 7+000 CON REPRESENTANTES DE LA CONTRALORIA ( INICIO DE TRAMO 1)

En la progresiva Km. 0+000 se realiza visita al inicio del tramo 1, donde se verifica que en la actualidad no se ha intervenido este sector , donde hay interferencias , Se realiza la visita con los ingenieros de la Contraloría General de La República, El Administrador del Contrato de PROVIAS NACIONAL, Especialistas de Liberación de Predios, Especialista de trazo y topografía y Especialista Ambiental por la Supervisión y el Ing. Residente, jefe de proyectos y representantes Chinos de la Contratista.

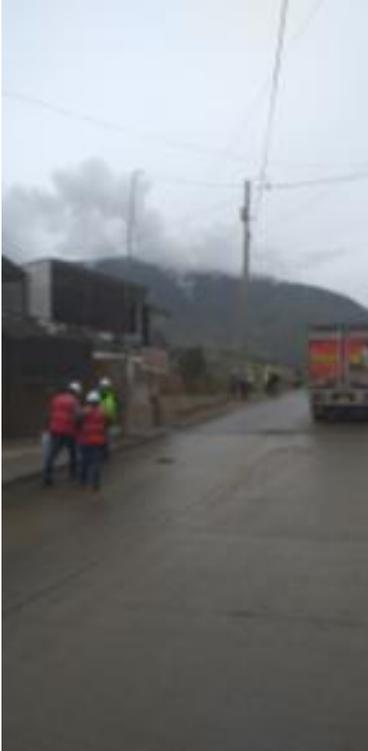
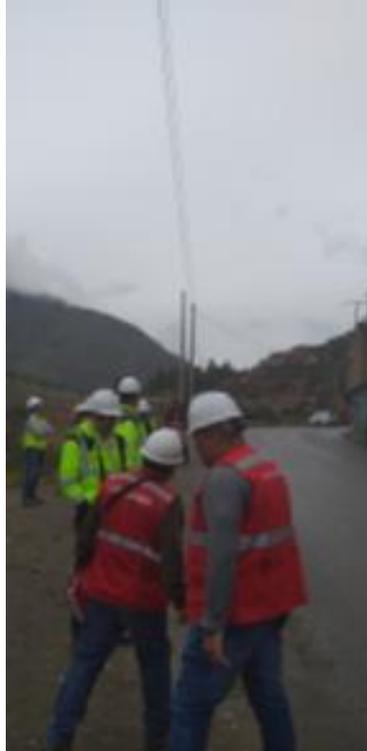
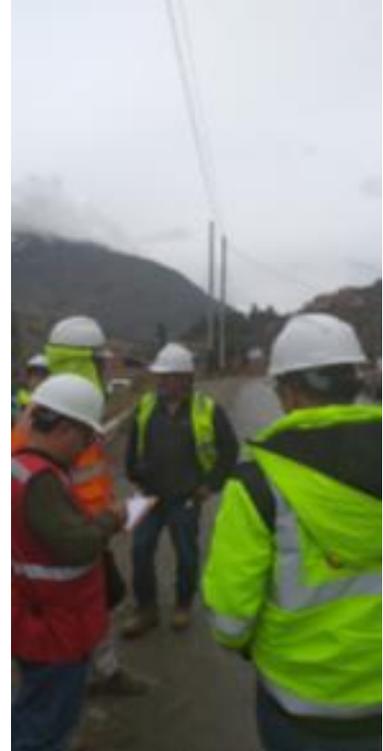
PROGRESIVA KM. 0+800

VISITA DE SEGUIMIENTO Y MONITOREO AL TRAMO 1 ( OI-T1 ) : VISITA DE AUDITORIA DESDE KM. 0+000 AL KM. 7+000 CON REPRESENTANTES DE LA CONTRALORIA ( ZONA SIN INTERVENIR)

En la progresiva Km. 0+800 se realiza visita al inicio del tramo 1, donde se verifica que en la actualidad no se ha intervenido este sector , donde hay que realizar recapéo pero hay interferencias , Se realiza la visita con los ingenieros de la Contraloría General de La República, El Administrador del Contrato de PROVIAS NACIONAL, Especialistas de Liberación de Predios, Especialista de trazo y topografía y Especialista Ambiental por la Supervisión y el Ing. Residente, jefe de proyectos, especialista social y representantes Chinos de la Contratista.

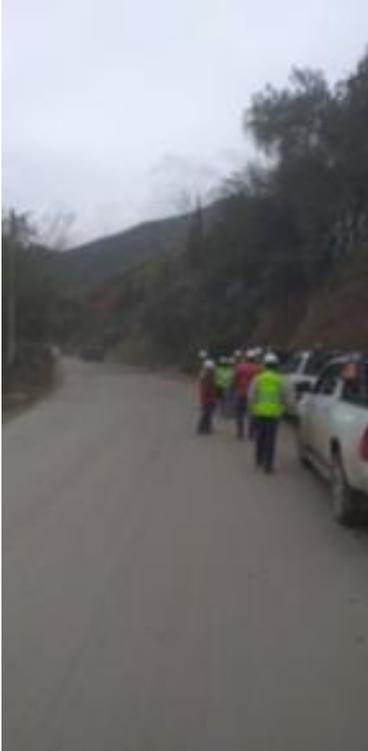
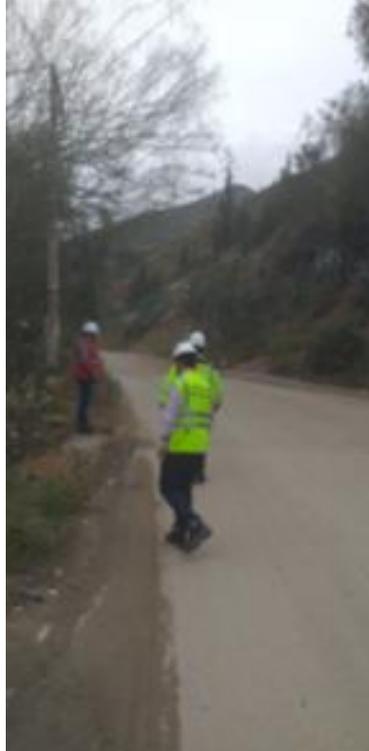
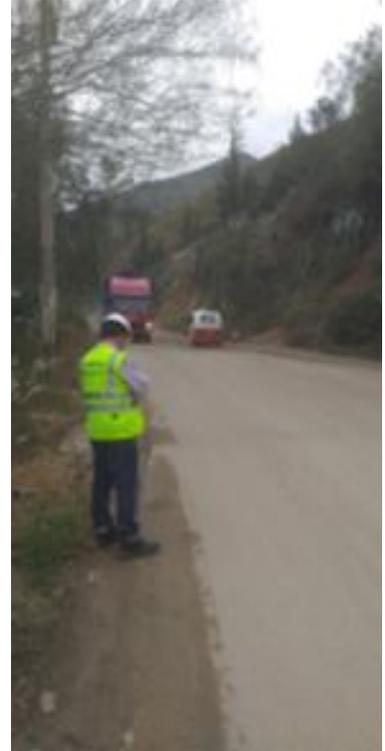
PROGRESIVA KM. 4+200

VISITA DE SEGUIMIENTO Y MONITOREO AL TRAMO 1 ( OI-T1 ) : VISITA DE AUDITORIA DESDE KM. 0+000 AL KM. 7+000 CON REPRESENTANTES DE LA CONTRALORIA ( FINAL DEL ASFALTO)

En la progresiva Km. 4+200 se realiza visita al sitio final donde se colocó asfalto, donde se verifica que en adelante no se ha intervenido este sector , donde hay la interferencia de tres casas y postes que hay que reubicar. Se realiza la visita con los ingenieros de la Contraloría General de La República, El Administrador del Contrato de PROVIAS NACIONAL, Especialistas de Liberación de Predios, Especialista de trazo y topografía y Especialista Ambiental por la Supervisión y el Ing. Residente, jefe de proyectos, especialista social, Ambiental y representantes Chinos de la Contratista.

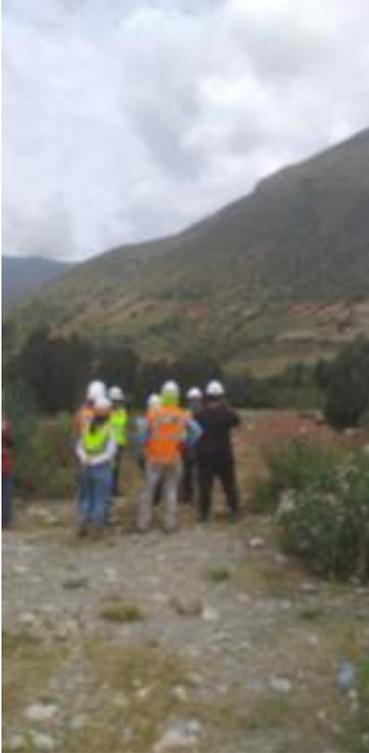
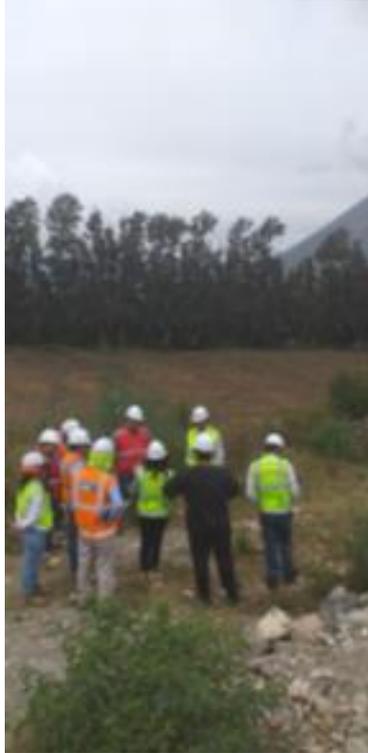
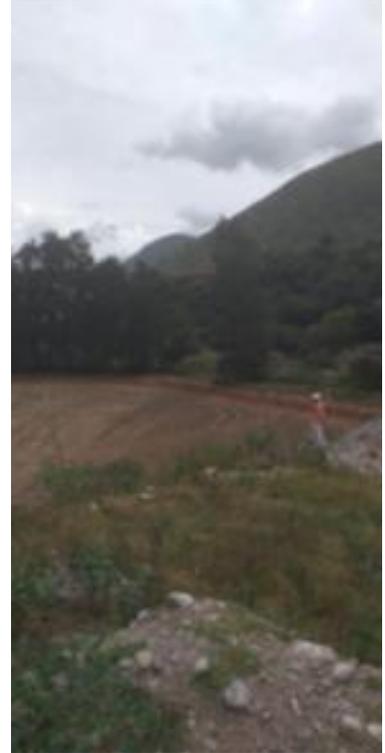
PROGRESIVA KM. 5+280

VISITA DE SEGUIMIENTO Y MONITOREO AL TRAMO 1 ( OI-T1 ) : VISITA DE AUDITORIA DESDE KM. 0+000 AL KM. 7+000 CON REPRESENTANTES DE LA CONTRALORIA ( DME DESESTIMADO)

En la progresiva Km. 5+280 se realiza visita al sitio donde se ubica un DEPOSITO DE MATERIAL EXCEDENTE, que luego fue desestimado , luego de que apareciera otra dueña de los terrenos impidiendo que se utilice el mismo. También el dueño luego de dar su autorización no permitió la entrada al sitio porque cambio de opinión de los costos de alquiler, acordado seis meses atrás. con la Contratista, Se realiza la visita con los ingenieros de la Contraloría General de La República, El Administrador del Contrato de PROVIAS NACIONAL, Especialistas de Liberación de Predios, Especialista de trazo y topografía y Especialista Ambiental por la Supervisión y el Ing. Residente, jefe de proyectos, especialista social, Ambiental y representantes Chinos de la Contratista.

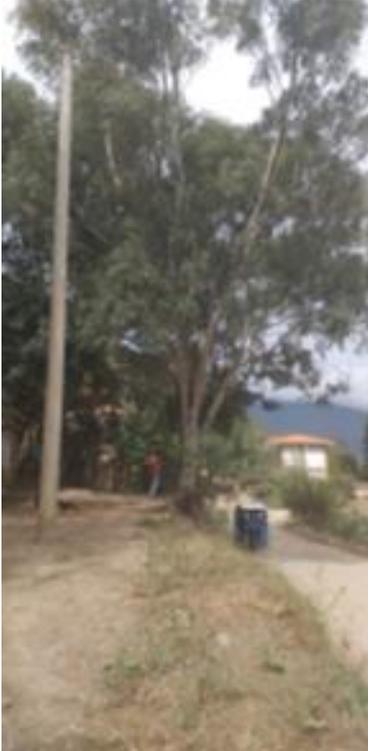
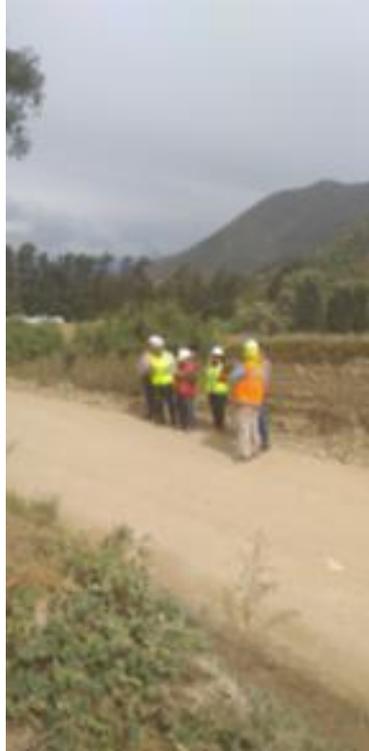
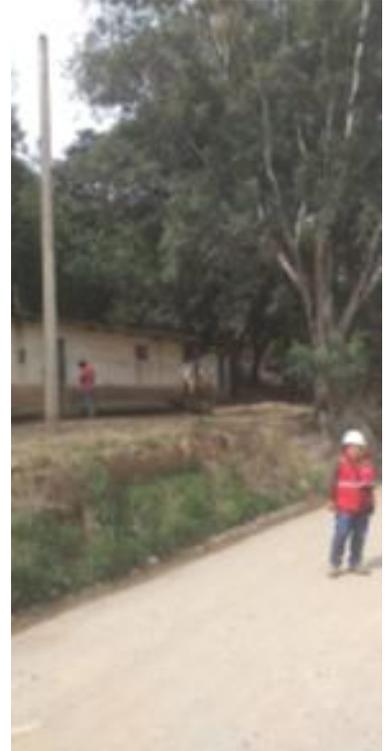
PROGRESIVA KM. 5+307

VISITA DE SEGUIMIENTO Y MONITOREO AL TRAMO 1 ( OI-T1) : VISITA DE AUDITORIA DESDE KM. 0+000 AL KM. 7+000 CON REPRESENTANTES DE LA CONTRALORIA ( POSTES INTERFERENCIAS)

En la progresiva Km. 5+307 se realiza visita al tramo 1, donde se verifica que en la actualidad existen interferencias de postes en este sector y la interferencia de los canales de agua de SEDA HUANUCO, que impide la ejecución de obra , Se realiza la visita con los ingenieros de la Contraloría General de La República, El Administrador del Contrato de PROVIAS NACIONAL, Especialistas de Liberación de Predios, Especialista de trazo y topografía y Especialista Ambiental por la Supervisión y el Ing. Residente, jefe de proyectos, especialista social y representantes Chinos de la Contratista.

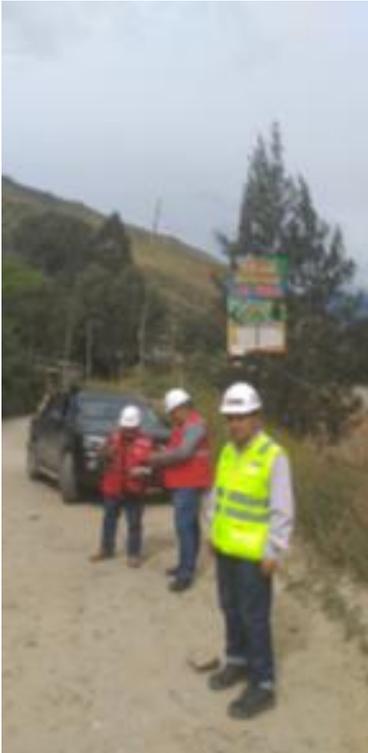
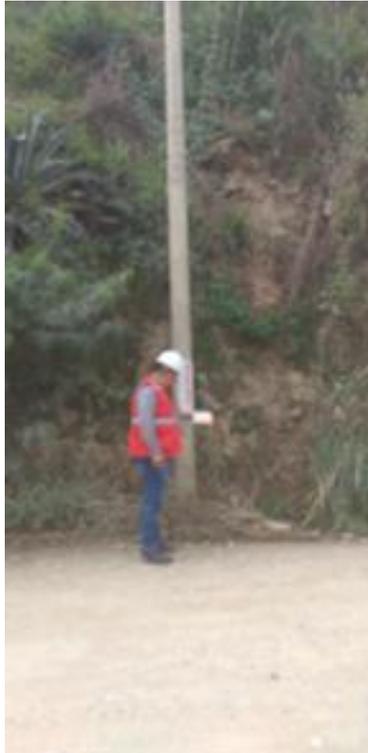
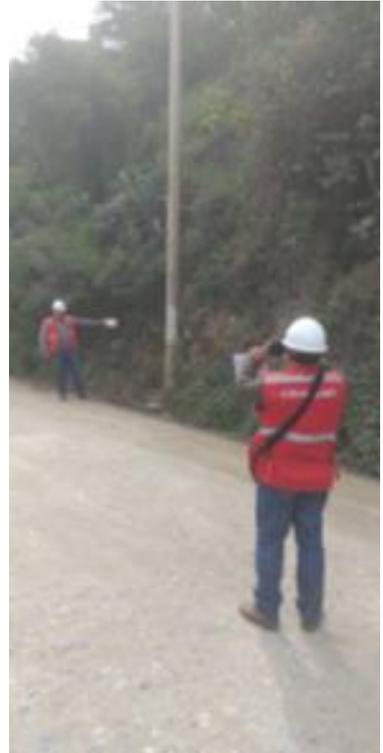
PROGRESIVA KM. 5+460  
VISITA DE SEGUIMIENTO Y MONITOREO AL TRAMO 1 ( OI-T1) : VISITA DE AUDITORIA DESDE KM. 0+000 AL KM. 7+000 CON REPRESENTANTES DE LA CONTRALORIA ( POSTES INTERFERENCIAS)

En la progresiva Km. 5+460 se realiza visita al tramo 1, donde se verifica que en la actualidad existen interferencias de postes en este sector y la interferencia de los canales de agua de SEDA HUANUCO, que impide la ejecución de obra , Se realiza la visita con los ingenieros de la Contraloría General de La República, El Administrador del Contrato de PROVIAS NACIONAL, Especialistas de Liberación de Predios, Especialista de trazo y topografía y Especialista Ambiental por la Supervisión y el Ing. Residente, jefe de proyectos, especialista social y representantes Chinos de la Contratista.

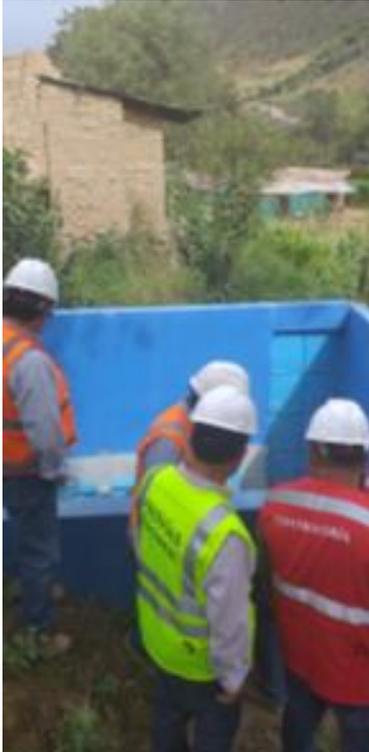
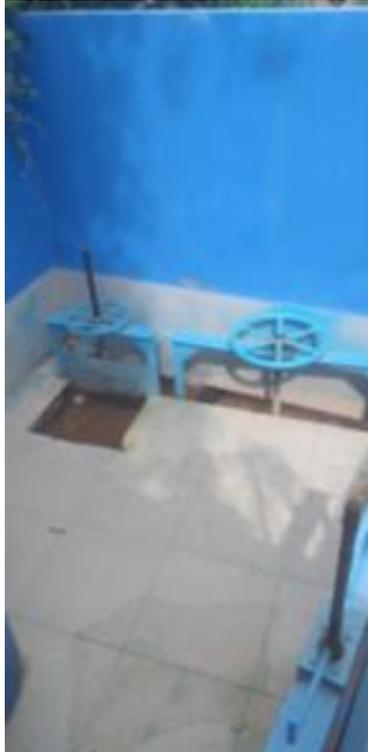
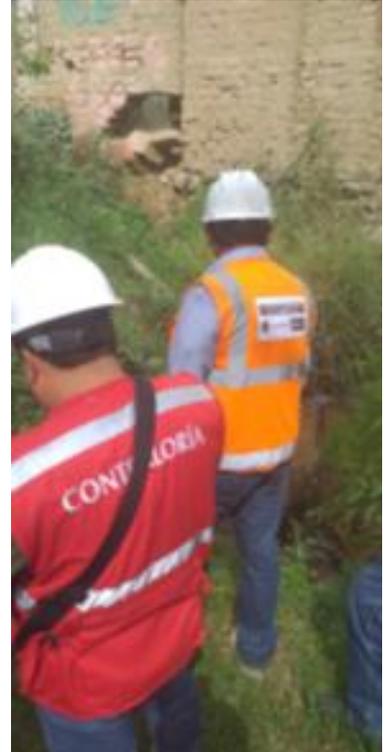
PROGRESIVA KM. 5+760

VISITA DE SEGUIMIENTO Y MONITOREO AL TRAMO 1 ( OI-T1 ) : VISITA DE AUDITORIA DESDE KM. 0+000 AL KM. 7+000 CON REPRESENTANTES DE LA CONTRALORIA ( CAJA DE REPARTICION DE AGUA DE PUCUCHINCHE) EN EL LADO IZQUIERDO DE LA VIA

En la progresiva Km. 5+760 se realiza visita al tramo 1, donde se verifica que en el lado izquierdo de la via existe una caja de concreto armado donde se reparte el agua para el riego de los cultivos y otro es el suministro de agua a la Ciudad de Huanuco , Se realiza la visita con los ingenieros de la Contraloría General de La República, El Administrador del Contrato de PROVIAS NACIONAL, Especialistas de Liberación de Predios, Especialista de trazo y topografía y Especialista Ambiental por la Supervisión y el Ing. Residente, jefe de proyectos, especialista social y representantes Chinos de la Contratista.

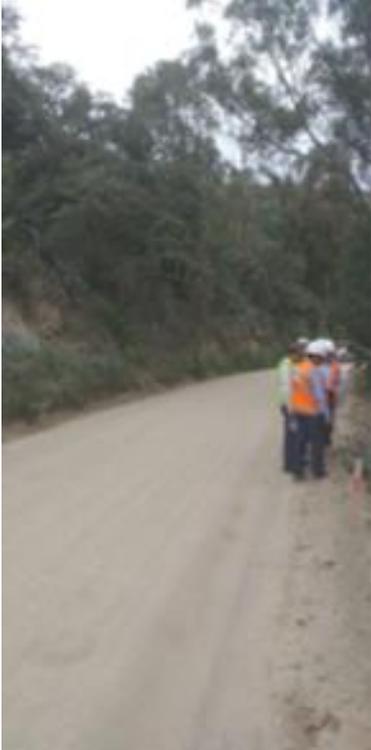
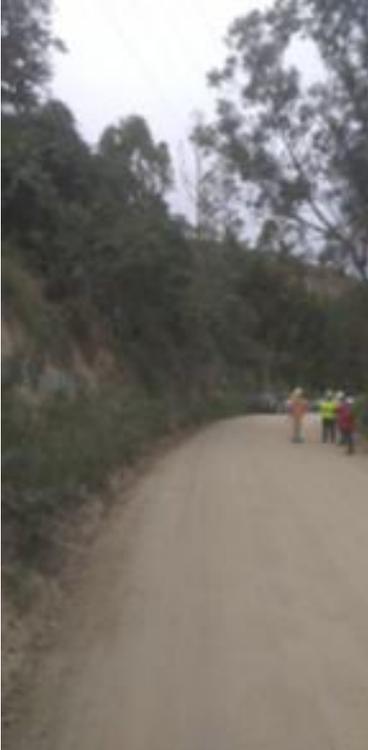
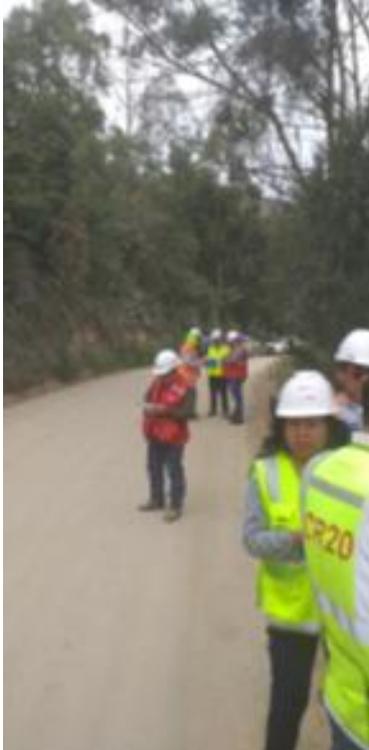
PROGRESIVA KM. 6+040  
VISITA DE SEGUIMIENTO Y MONITOREO AL TRAMO 1 ( OI-T1 ) : VISITA DE AUDITORIA DESDE KM. 0+000 AL KM. 7+000 CON REPRESENTANTES DE LA CONTRALORIA ( CANAL DE CONCRETO DE SEDA HUANUCO) EN EL LADO DERECHO DE LA VIA

En la progresiva Km. 6+040 se realiza visita al tramo 1, donde se verifica que en el lado derecho de la vía pasan los canales de concreto de SEDA HUANUCO, que distribuye el agua hacia la ciudad de Huánuco , no se puede intervenir por la presencia de estos canales., Se realiza la visita con los ingenieros de la Contraloría General de La República, El Administrador del Contrato de PROVIAS NACIONAL, Especialistas de Liberación de Predios, Especialista de trazo y topografía y Especialista Ambiental por la Supervisión y el Ing. Residente, jefe de proyectos, especialista social y representantes Chinos de la Contratista.

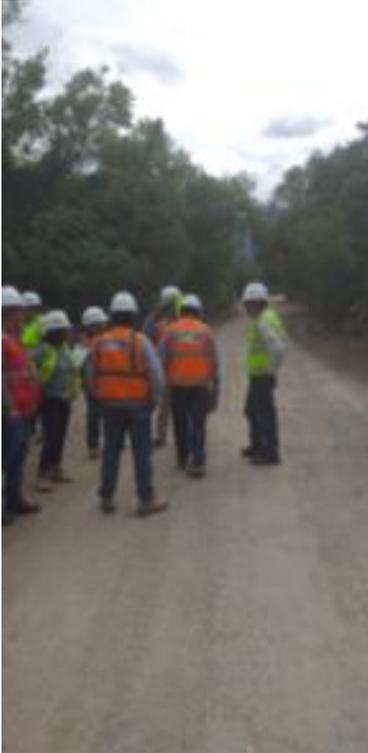
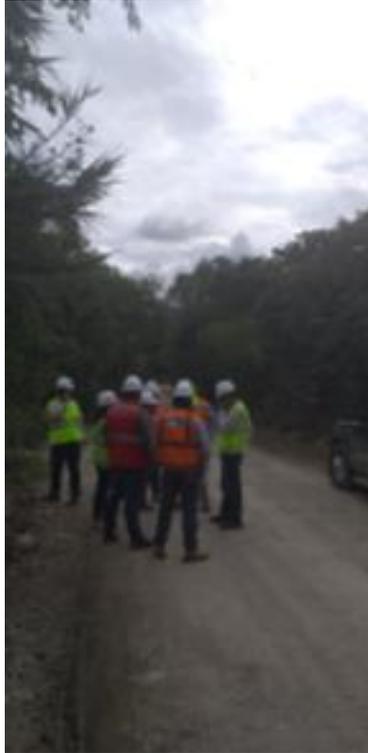
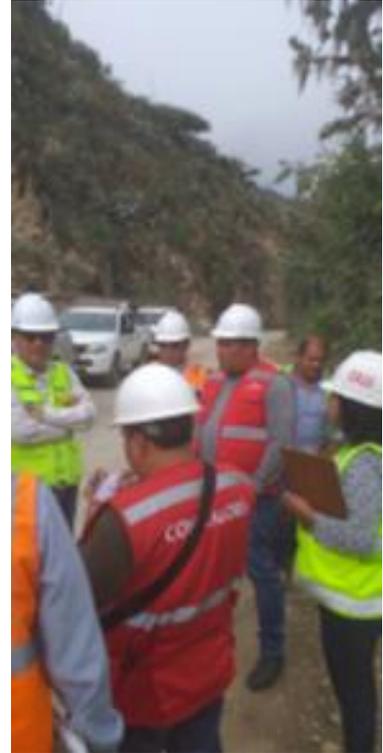
PROGRESIVA KM. 6+580

VISITA DE SEGUIMIENTO Y MONITOREO AL TRAMO 1 ( OI-T1 ) : VISITA DE AUDITORIA DESDE KM. 0+000 AL KM. 7+000 CON REPRESENTANTES DE LA CONTRALORIA ( CANAL DE CONCRETO DE SEDA HUANUCO)

En la progresiva Km. 6+580 se realiza visita al tramo 1, donde se verifica que en la zona donde se construirá la vía, pasan los canales de concreto de SEDA HUANUCO, que distribuye el agua hacia la ciudad de Huánuco , no se puede intervenir por la presencia de estos canales., Se realiza la visita con los ingenieros de la Contraloría General de La República, El Administrador del Contrato de PROVIAS NACIONAL, Especialistas de Liberación de Predios, Especialista de trazo y topografía y Especialista Ambiental por la Supervisión y el Ing. Residente, jefe de proyectos, especialista social y representantes Chinos de la Contratista.

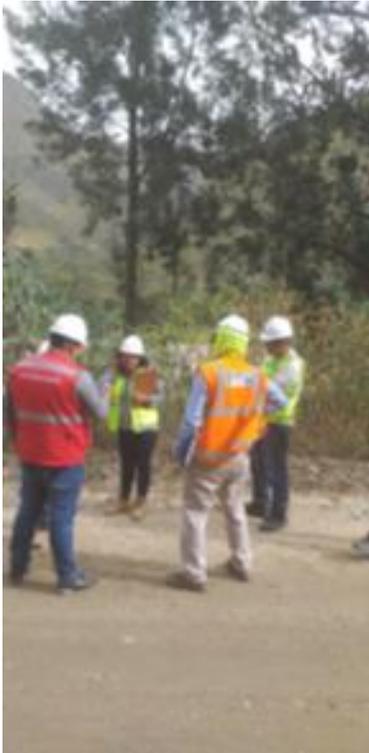
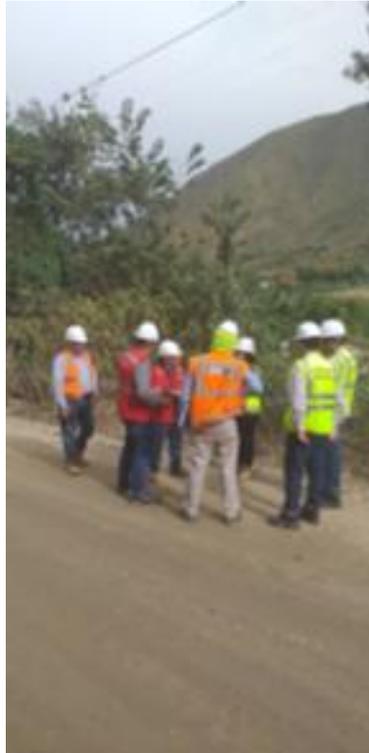
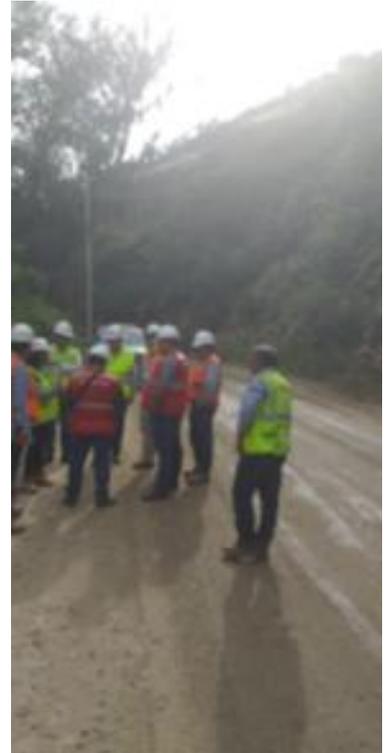
PROGRESIVA KM. 7+000  
VISITA DE SEGUIMIENTO Y MONITOREO AL TRAMO 1 ( OI-T1) : VISITA DE AUDITORIA DESDE KM. 0+000 AL KM. 7+000 CON REPRESENTANTES DE LA CONTRALORIA ( SECTOR DE PESAJE)

En la progresiva Km. 7+000 se realiza visita al tramo 1, donde se visita el sector de pesaje donde no hay actividades en este sector por ser obras complementarias, que se ejecutaran posteriormente, Se realiza la visita con los ingenieros de la Contraloría General de La República, El Administrador del Contrato de PROVIAS NACIONAL, Especialistas de Liberación de Predios, Especialista de trazo y topografía y Especialista Ambiental por la Supervisión y el Ing. Residente, jefe de proyectos, especialista social y representantes Chinos de la Contratista.

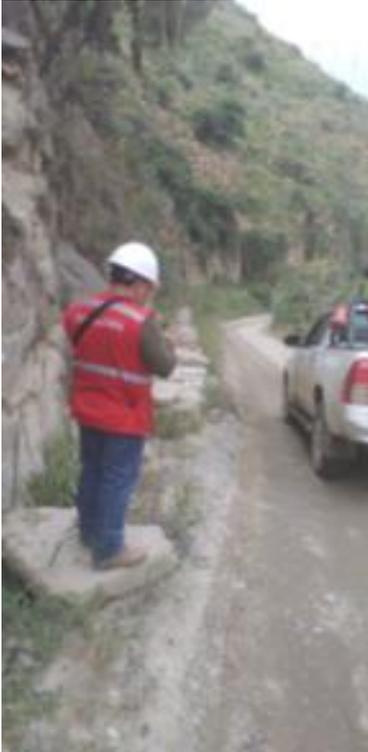
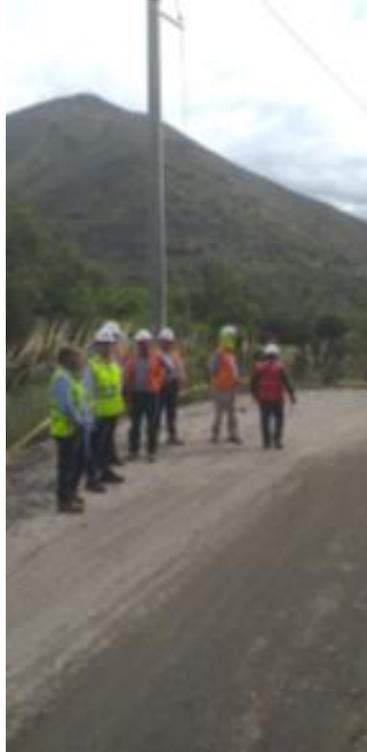
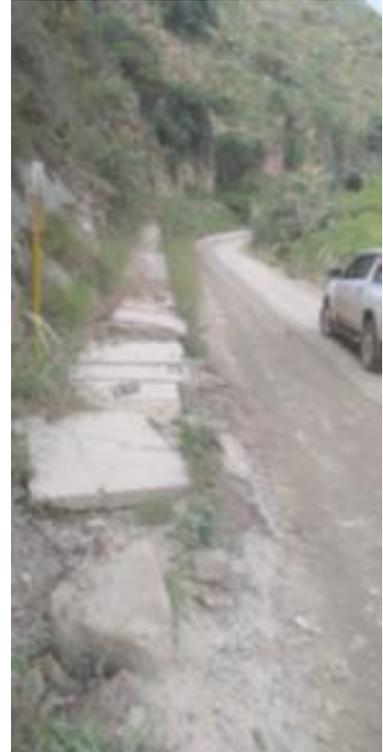
PROGRESIVA KM. 6+640

VISITA DE SEGUIMIENTO Y MONITOREO AL TRAMO 1 ( OI-T1 ) : VISITA DE AUDITORIA DESDE KM. 0+000 AL KM. 7+000 CON REPRESENTANTES DE LA CONTRALORIA ( CANAL DE CONCRETO DE SEDA HUANUCO) EN EL LADO DERECHO DE LA VIA

En la progresiva Km. 6+640 se realiza visita al tramo 1, donde se verifica que en el lado derecho de la vía pasan los canales de concreto de SEDA HUANUCO, que distribuye el agua hacia la ciudad de Huánuco , no se puede intervenir por la presencia de estos canales., Se realiza la visita con los ingenieros de la Contraloría General de La República, El Administrador del Contrato de PROVIAS NACIONAL, Especialistas de Liberación de Predios, Especialista de trazo y topografía y Especialista Ambiental por la Supervisión y el Ing. Residente, jefe de proyectos, especialista social y representantes Chinos de la Contratista.
