BITACORA ELECTRÓNICA DE OBRA

Confirma Bitacora: Si	Nro Informe: 070 - 2023 - MTC / 20.9 - lgm	Fecha Informe: 11 - 04 - 2023	Nombre De La Obra: Mejoramiento de la Carretera Oyón-Ambo, Tramo II: Dv. Cerro de Pasco - Dv. Chacayan	Personal Encargado: LUZMILA GUERRA MOTTA		
Foto Bitacora:	Foto Bitacora 2:	Foto Bitacora 3:	Foto Bitacora 4:	Foto Bitacora 5:	Foto Bitacora 6:

OBRA: MEJORAMIENTO DE LA CARRETERA OYÓN – AMBO, TRAMO I: OYÓN – DESVÍO CERRO DE PASCO

VISITA DE INSPECCIÓN FÍSICA POR PARTE DE LA COMISIÓN AUDITORA DE LA AUDITORÍA DE CUMPLIMIENTO DE LA CONTRALORIA GENERAL DE LA REPUBLICA

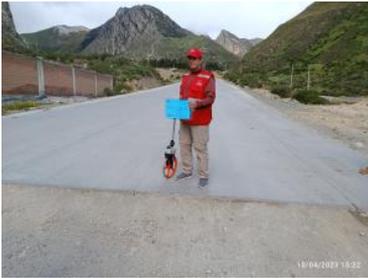
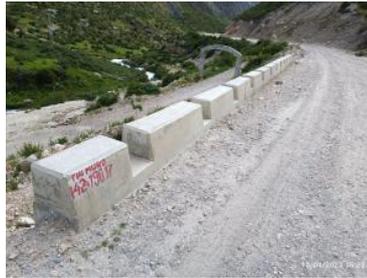
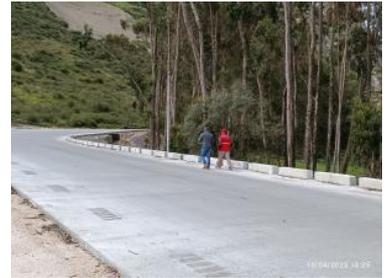
Progresiva: km 140+000 al km 142+500 aproximadamente
INSPECCIÓN FÍSICA POR PARTE DE LA COMISIÓN AUDITORA DE LA AUDITORÍA DE CUMPLIMIENTO DE LA CGR

En los muros de sostenimiento construidos se mide la longitud, altura promedio tomada en la cara exterior de cada muro, ancho de corona y altura promedio del parapeto.

En el caso de los sectores pavimentados se registra la progresiva inicio y final con sus respectivos anchos y espesores promedio.

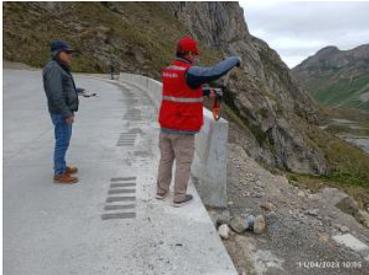
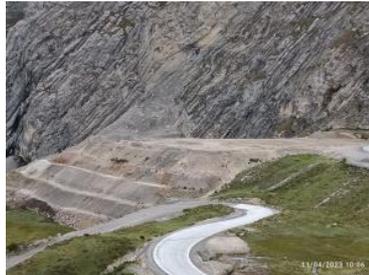
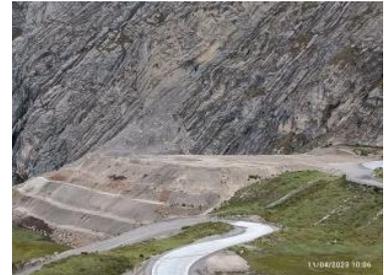
Progresiva: km 147+200 al km 168+200 aproximadamente
INSPECCIÓN FÍSICA POR PARTE DE LA COMISIÓN AUDITORA DE LA AUDITORÍA DE CUMPLIMIENTO DE LA CGR

En los muros de sostenimiento construidos se anota la progresiva inicial, se mide la longitud, altura promedio tomada en la cara exterior de cada muro, ancho de corona y altura promedio del parapeto.

En el caso de los sectores pavimentados se registra la progresiva inicio y final con sus respectivos anchos y espesores promedio.

El día de hoy también se pudo inspeccionar físicamente algunos DME's como: DME-3 ubicado en el km 152+900 y DME - 4 ubicado en el km 154+170.
