BITACORA ELECTRÓNICA DE OBRA

Confirma Bitacora:	Nro Informe:	Fecha Informe:	Nombre De La Obra:	Personal Encargado:
Si	64	18 - 04 - 2023	Corredor Vial: Huánuco - La Unión-Huallanca, Dv. Antamina/Emp. PE-3N (Tingo Chico) - Nuevas Flores - Llata - Antamina, Tramo III	MANUEL GODOFREDO TREJO HUERTA

Panel Fotográfico de la Bitacora de Obras

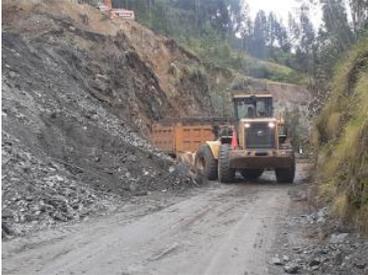
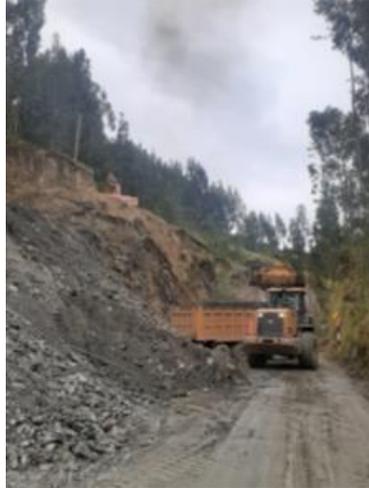
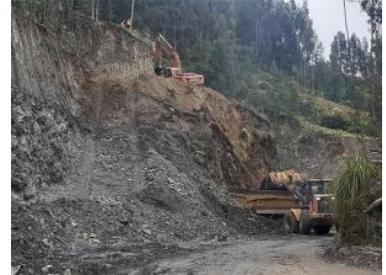
1

MOVIMIENTO DE TIERRA
PROGRESIVA: KM 119+170 LADO DERECHO
CORTE Y ELIMINACION DE MATERIAL TIERRA SUELTA DE TALUD LADO DERECHO, ALTURA 7 M
APROXIMADAMENTE

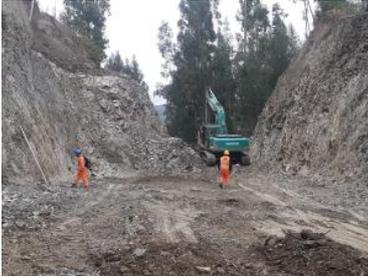
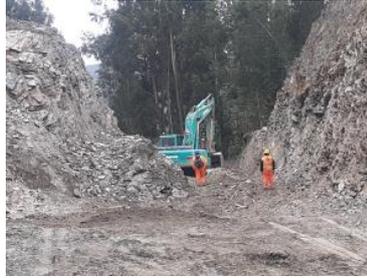
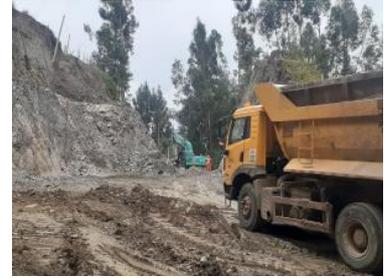
2

MOVIMIENTO DE TIERRA
PROGRESIVA: KM 119+040 LADO DERECHO
CORTE Y ELIMINACION DE MATERIAL TIERRA SUELTA DE TALUD LADO DERECHO

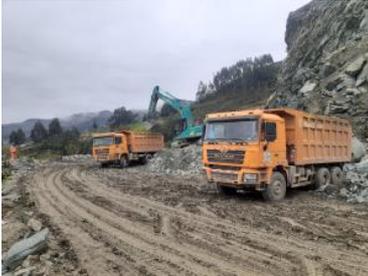
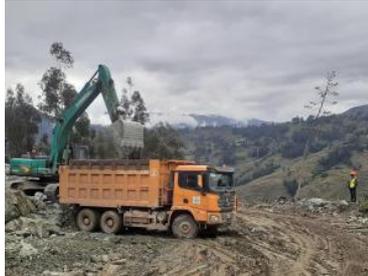
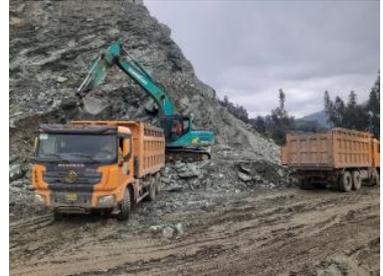
3

MOVIMIENTO DE TIERRA
PROGRESIVA: KM 111+410 LADO DERECHO
CORTE Y ELIMINACION DE MATERIAL ROCA SUELTA DE TALUD LADO DERECHO

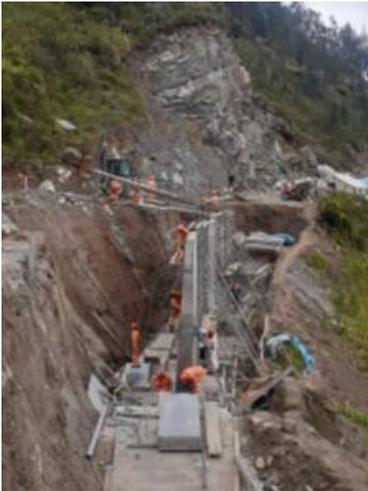
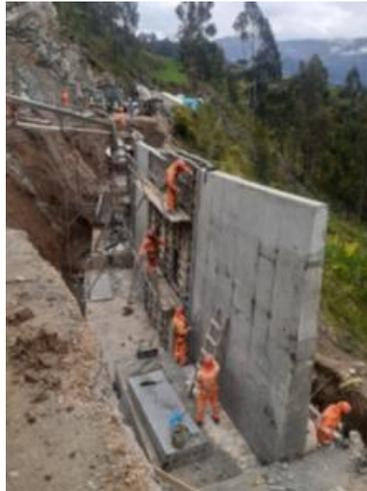
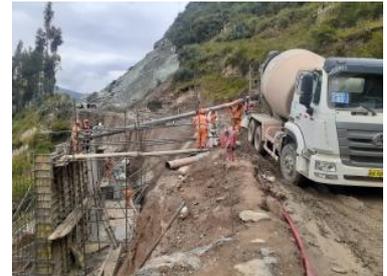
MURO DE CONCRETO ARMADO
PROGRESIVA: KM 111+240 A KM 111+295 LADO IZQUIERDO
COLOCACIÓN DE CONCRETO F'C=210 KG/CM2 (13 M3) EN PANTALLA PAÑO 4 DE MURO DE CONCRETO ARMADO
ENCOFRADO DE PANTALLA PAÑO 6 DE MURO DE CONCRETO ARMADO

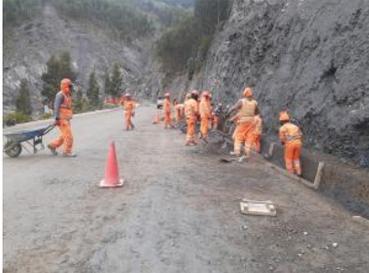
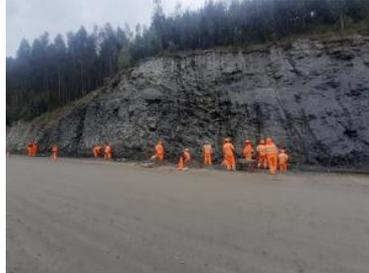
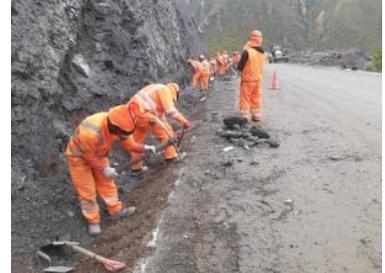
5

CUNETA
PROGRESIVA: KM 105+570 A KM 105+620 LADO DERECHO
ENCOFRADO DE CUNETA
PERFILADO, EXCAVACION Y COMPACTACION DE CUNETA

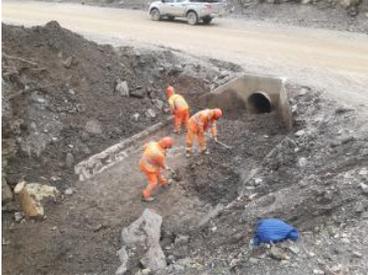
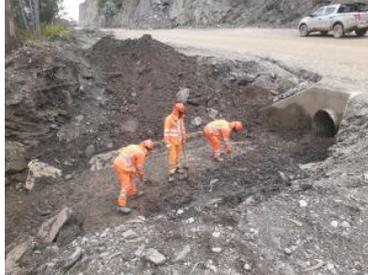
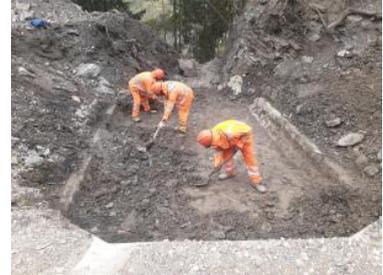
6

ALCANTARILLA TMC Ø 36"

PROGRESIVA: KM 108+790 LADO IZQUIERDO

DESCOLMATACION DE MATERIAL TIERRA SUELTA DE CANAL DE SALIDA LADO IZQUIERDO DE
ALCANTARILLA TMC

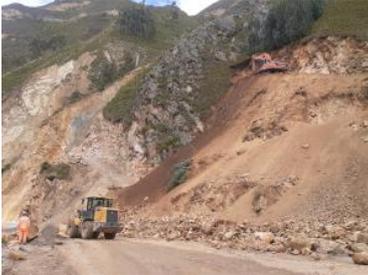
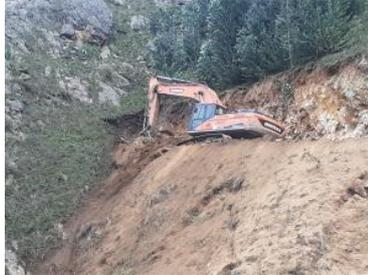
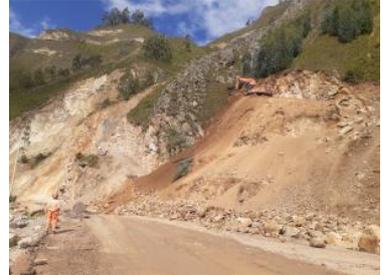
7

MOVIMIENTO DE TIERRA
PROGRESIVA: KM 132+960 LADO IZQUIERDO
CORTE Y ELIMINACION DE MATERIAL TIERRA SUELTA DE TALUD LADO IZQUIERDO, ALTURA 15 M
APROXIMADAMENTE

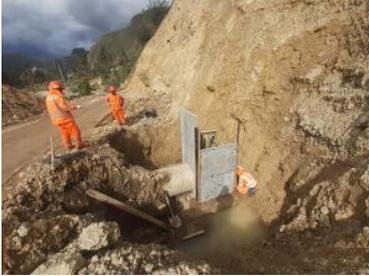
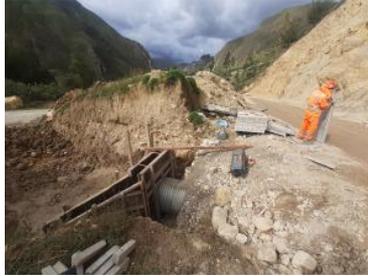
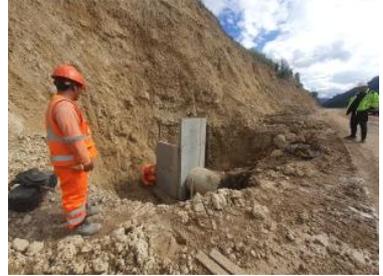
8

ALCANTARILLA TMC Ø 36"
PROGRESIVA:: KM 134+329 LADO IZQUIERDO Y LADO DERECHO
ENCOFRADO DE CAJA RECEPTORA DE LADO IZQUIERDO DE ALCANTARILLA TMC
ENCOFRADO DE CABEZAL - ALEROS DE SALIDA LADO DERECHO DE ALCANTARILLA TMC

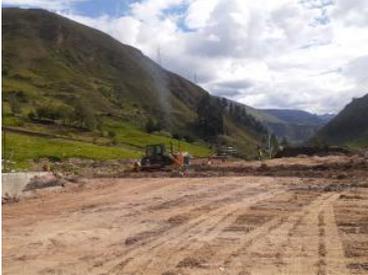
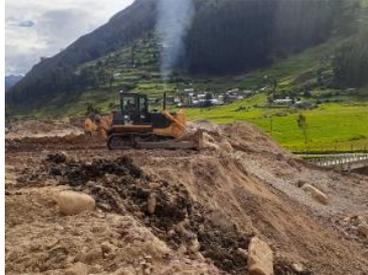
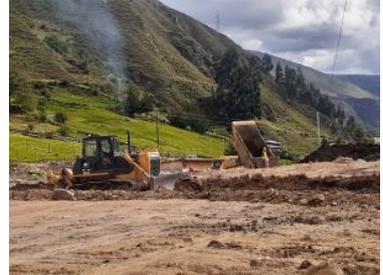
9

DME

PROGRESIVA: KM 134+600 LADO DERECHO

ACOPIO, CONFORMACION Y ACOMODO DEL MATERIAL EXCEDENTE DE CORTES DE TALUD EN
DME

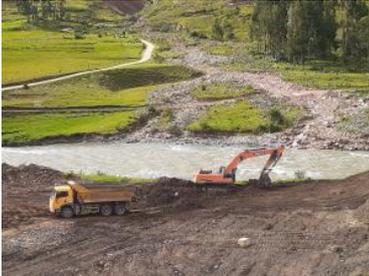
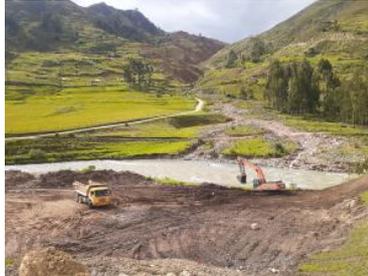
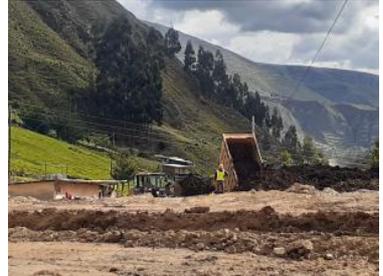
10

MOVIMIENTO DE TIERRA
PROGRESIVA: KM 134+590 LADO DERECHO
TRASLADO, ACOPIO Y EXTRACCION DE MATERIAL TOPSOIL

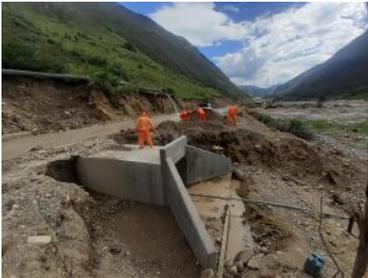
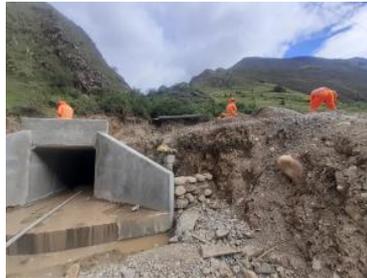
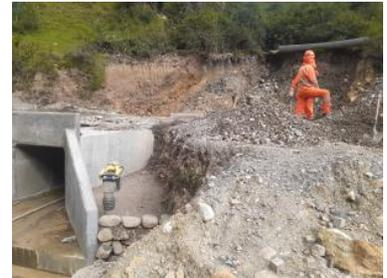
11

ALCANTARILLA MC 1.5X1.5

PROGRESIVA: KM 135+682.85 LADO IZQUIERDO

RELLENO Y COMPACTACION ESTRUCTURAL CON MATERIAL SELECCIONADO, LADO IZQUIERDO DE
ALCANTARILLA MC

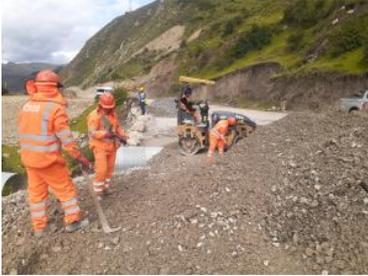
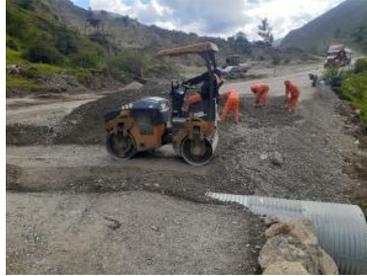
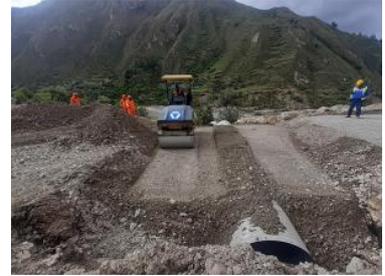
12

ALCANTARILLA TMC Ø 48"

PROGRESIVA: KM 136+458 LADO DERECHO

RELLENO Y COMPACTACION ESTRUCTURAL CON MATERIAL SELECCIONADO, LATERAL IZQUIERDO DE ALCANTARILLA TMC

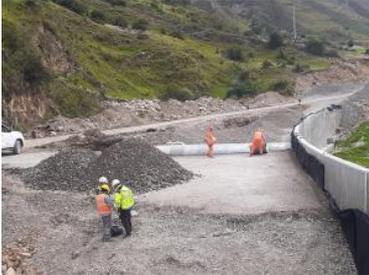
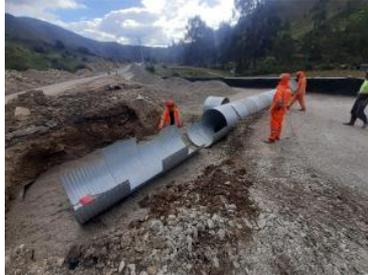
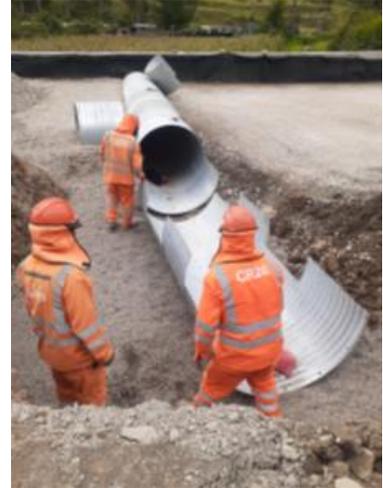
13

ALCANTARILLA TMC Ø 48"
PROGRESIVA: KM 137+085.30 LADO DERECHO
RELLENO Y COMPACTACION DE CAMA DE ARENA DE ALCANTARILLA TMC
ARMADO - COLOCACION DE TMC EN ALCANTARILLA TMC

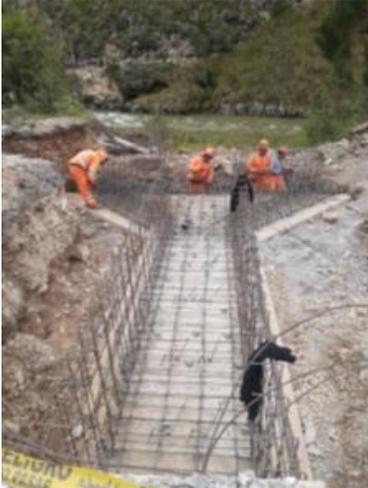
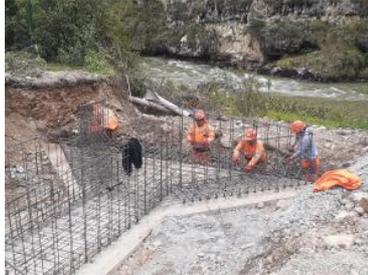
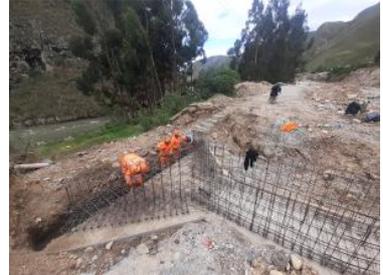
14

ALCANTARILLA MC 1X1
PROGRESIVA: KM 138+526 LADO DERECHO
ARMADO DE ESTRUCTURA DE FIERRO DE ALEROS DE ALCANTARILLA MC
ARMADO DE ESTRUCTURA DE LOSA DE CABEZAL DE SALIDA DE ALCANTARILLA MC

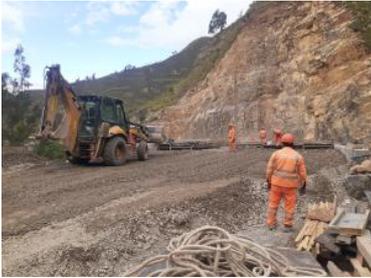
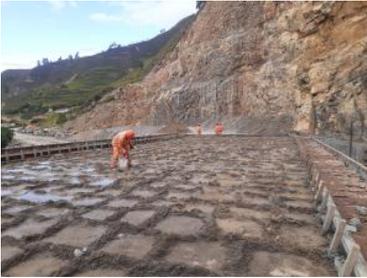
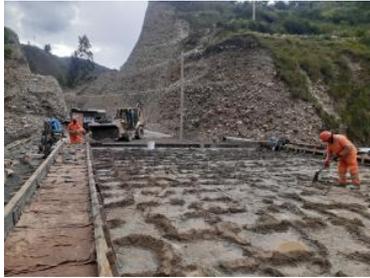
15

PUENTE CHARAN
PROGRESIVA: KM 140+685.27
CURADO DE CONCRETO DE LOSA – VEREDA DE PUENTE
RELLENO Y COMPACTACION ESTRUCTURAL CON MATERIAL SELECCIONADO DE ESTRIBO LADO IZQUIERDO DE PUENTE CHARAN

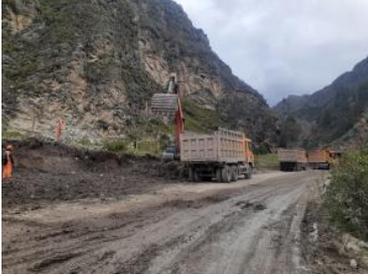
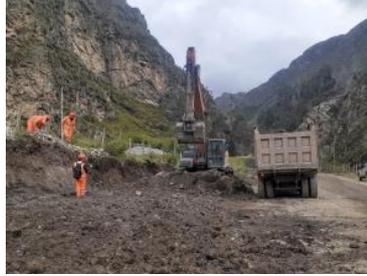
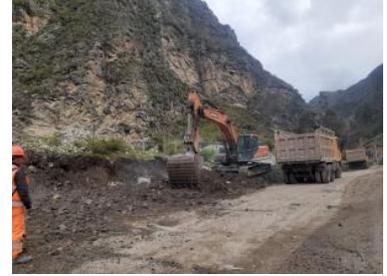
16

MOVIMIENTO DE TIERRA
PROGRESIVA: KM 146+620 LADO IZQUIERDO
CORTE Y ELIMINACION DE MATERIAL TIERRA SUELTA DE TALUD LADO IZQUIERDO
