## BITACORA ELECTRÓNICA DE OBRA

<b>Confirma Bitacora:</b> Si	<b>Nro Informe:</b> 0068	<b>Fecha Informe:</b> 20 - 04 - 2023	<b>Nombre De La Obra:</b> Corredor Vial: Huánuco - La Unión-Huallanca, Dv. Antamina/Emp. PE-3N (Tingo Chico) - Nuevas Flores - Llata - Antamina, Tramo I	<b>Personal Encargado:</b> BORIS WALTER AYLLÓN CARCELÉN
---------------------------------	-----------------------------	---	---	--

NUMERO DE INFORME No. 0068-2023  
 CONTRATO DE OBRA: No. 127-2018-MTC/ 20  
 EMPRESA CONTRATISTA: CHINA RAILWAY 20 BUREAU GROUP CORPORATION  
 OBRA: "CONSERVACIÓN POR NIVELES DE SERVICIO Y OPERACIÓN DEL CORREDOR VIAL; HUANUCO- LA UNION- HUALLANCA –DV. ANTAMINA – EMP.PE 3N" ( TINGO CHICO) - NUEVAS FLORES - LLATA- ANTAMINA - TRAMO 1 LONGITUD: 52.92 KMS.  
 MONTO DEL CONTRATO : S/ 1,241,495,685.46 INCLUYE IGV  
 MONTO DEL CONTRATO TRAMO 1 ( OI-1) ; S/ 323,942,616.32 Nuevo Monto del Presupuesto OI-1 S/ 395 427 697,64 Inc. I.G.V con precios a junio 2018  
 SUPERVISOR: CONSORCIO SUPERVISOR LOUIS BERGER - HOB  
 CONTRATO DE CONSULTORIA DE OBRA N° 144 -2018-MTC/20.2  
 MONTO DEL CONTRATO DE CONSULTORIA: S/. 123,625,905,13 INCLUYE IGV  
 MONTO ASIGNADO AL PRIMER TRAMO (PRIMER EQUIPO) : S/

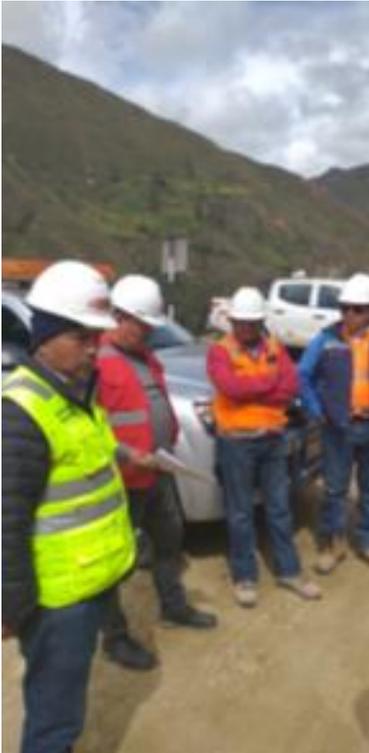
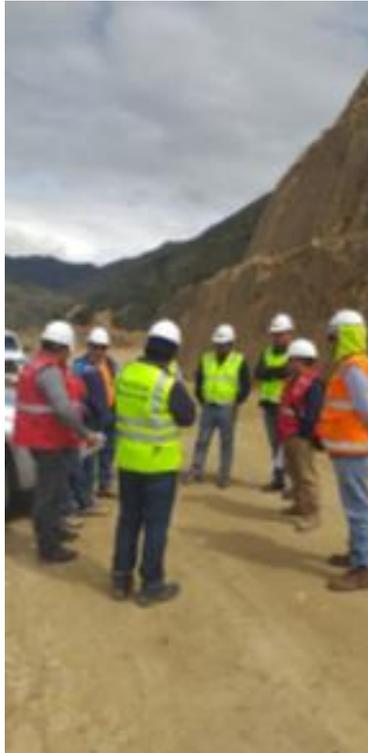
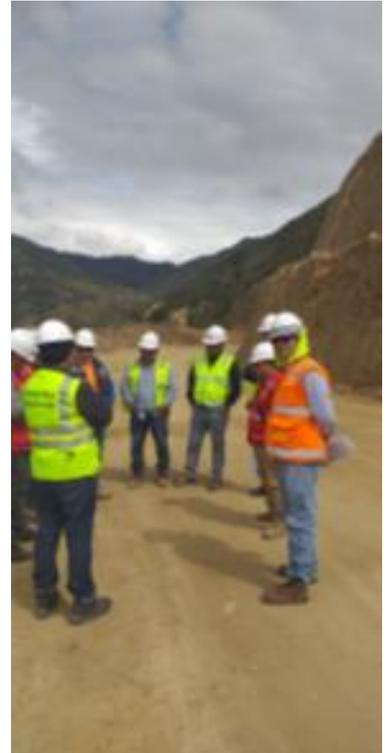
PROGRESIVA KM. 32+600

En la progresiva Km. 32+600 se realiza REUNIÓN EN CAMPO para iniciar el cuarto recorrido a la vía con los ingenieros de la Contraloría General de La República, El Administrador del Contrato de PROVIAS NACIONAL, Especialistas de Liberación de Predios, Especialista de trazo y topografía , Especialista en estructuras y obras de arte y Especialista Ambiental por la Supervisión y el Ing. Residente, especialista social y Ambiental de la Contratista.

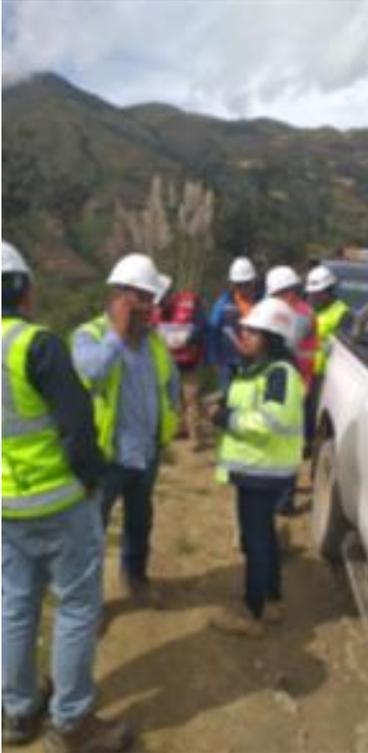
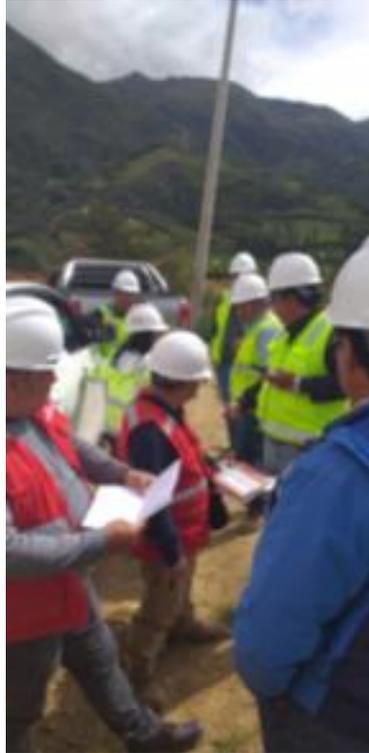
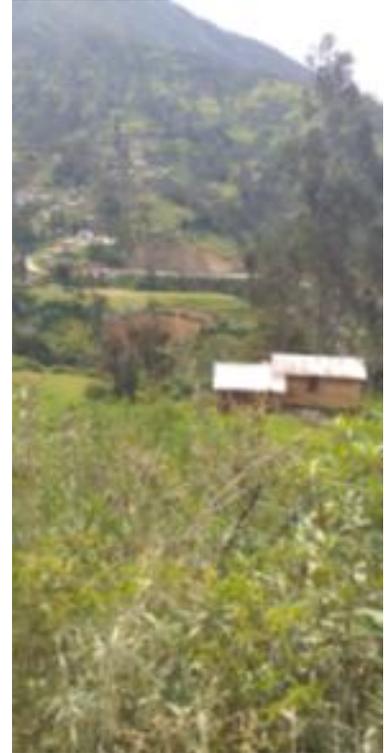
PROGRESIVA KM. 29+270

VISITA DE SEGUIMIENTO Y MONITOREO AL TRAMO 1 ( OI-T1 ) : VISITA DE AUDITORIA DESDE KM. 32+600 AL KM. 20+000 CON REPRESENTANTES DE LA CONTRALORIA ( DME DESESTIMADO DE VARIACION No. 1

En la progresiva Km. 29+270 se realiza visita al sitio donde se ubica un DEPOSITO DE MATERIAL EXCEDENTE, propuesto en la variación No. 01, ubicado en el lado izquierdo de la vía, que luego fue desestimado por razones sociales. Se realiza la visita con los ingenieros de la Contraloría General de La República, El Administrador del Contrato de PROVIAS NACIONAL, Especialistas de Liberación de Predios, Especialista de trazo y topografía, Especialista de estructuras y obras de arte y Especialista Ambiental por la Supervisión y el Ing. Residente, especialista social y Ambiental de la Contratista

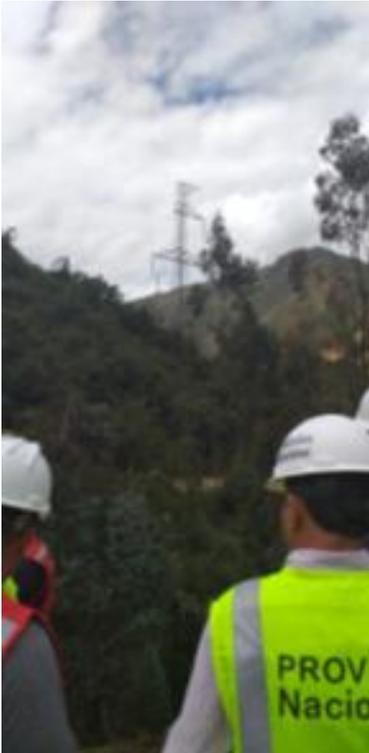
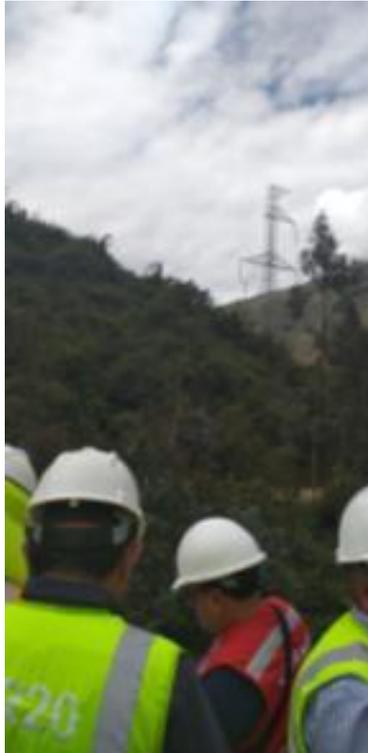
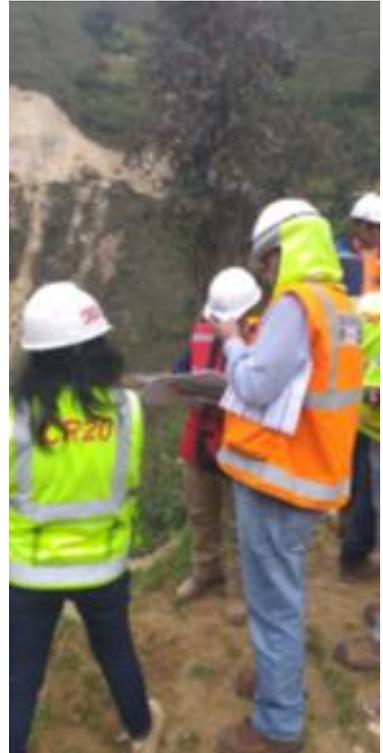
PROGRESIVA KM. 27+470

VISITA DE SEGUIMIENTO Y MONITOREO AL TRAMO 1 ( OI-T1 ) : VISITA DE AUDITORIA DESDE KM. 32+600 AL KM. 20+000 CON REPRESENTANTES DE LA CONTRALORIA ( INTERFERENCIAS)

En la progresiva Km. 27+470 se realiza visita al sitio donde se ubica una torre de alta tensión, ubicado en el lado derecho en el talud superior de la vía y cultivos, que son interferencias que implican un cambio de trazo. Se realiza la visita con los ingenieros de la Contraloría General de La República, El Administrador del Contrato de PROVIAS NACIONAL, Especialistas de Liberación de Predios, Especialista de trazo y topografía, Especialista de estructuras y obras de arte y Especialista Ambiental por la Supervisión y el Ing. Residente, especialista social y Ambiental de la Contratista

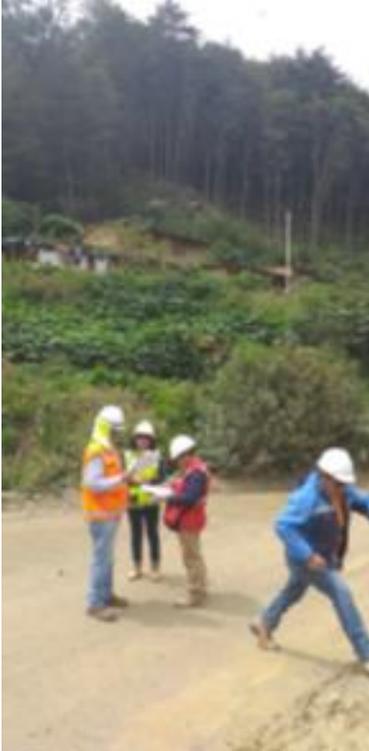
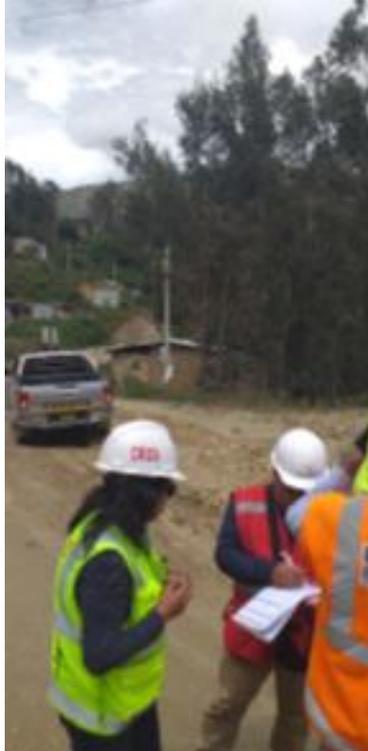
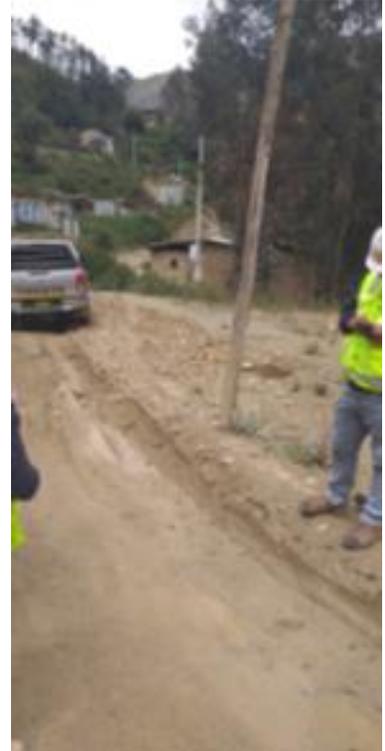
PROGRESIVA KM. 26+240  
VISITA DE SEGUIMIENTO Y MONITOREO AL TRAMO 1 ( OI-T1 ) : VISITA DE AUDITORIA DESDE KM. 32+600 AL KM. 20+000 CON REPRESENTANTES DE LA CONTRALORIA ( INTERFERENCIAS)

En la progresiva Km. 26+240 se realiza visita al sitio donde se ubica viviendas, donde sus poseionarios han sido compensados, sin embargo no abandonan el sitio. Se realiza la visita con los ingenieros de la Contraloría General de La República, El Administrador del Contrato de PROVIAS NACIONAL, Especialistas de Liberación de Predios, Especialista de trazo y topografía, Especialista de estructuras y obras de arte y Especialista Ambiental por la Supervisión y el Ing. Residente, especialista social y Ambiental de la Contratista

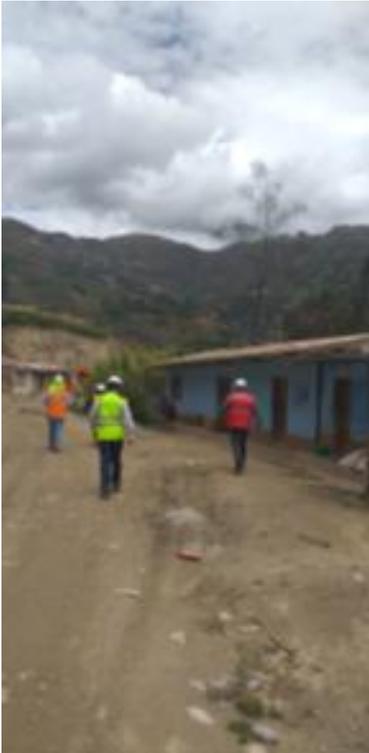
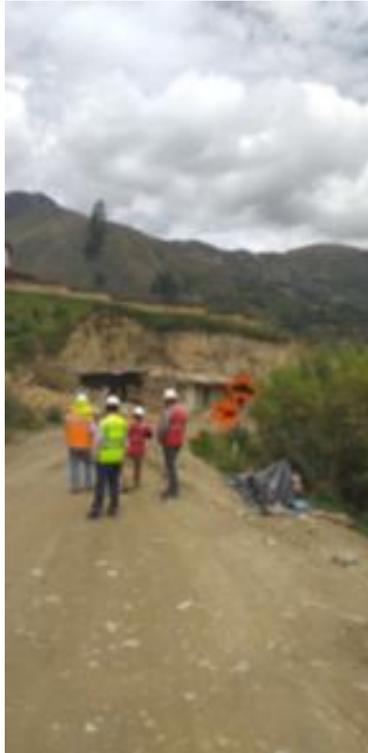
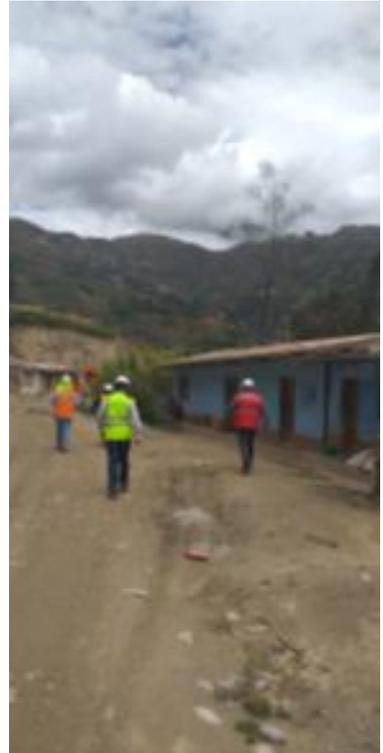
PROGRESIVA KM. 26+020

VISITA DE SEGUIMIENTO Y MONITOREO AL TRAMO 1 ( OI-T1) : VISITA DE AUDITORIA DESDE KM. 32+600 AL KM. 20+000 CON REPRESENTANTES DE LA CONTRALORIA ( INTERFERENCIAS)

En la progresiva Km. 26+020 se realiza visita al sitio donde se ubica viviendas, en el lado izquierdo de la vía, donde sus posesionarios han sido compensados, sin embargo no abandonan el sitio. Se realiza la visita con los ingenieros de la Contraloría General de La República, El Administrador del Contrato de PROVIAS NACIONAL, Especialistas de Liberación de Predios, Especialista de trazo y topografía, Especialista de estructuras y obras de arte y Especialista Ambiental por la Supervisión y el Ing. Residente, especialista social y Ambiental de la Contratista

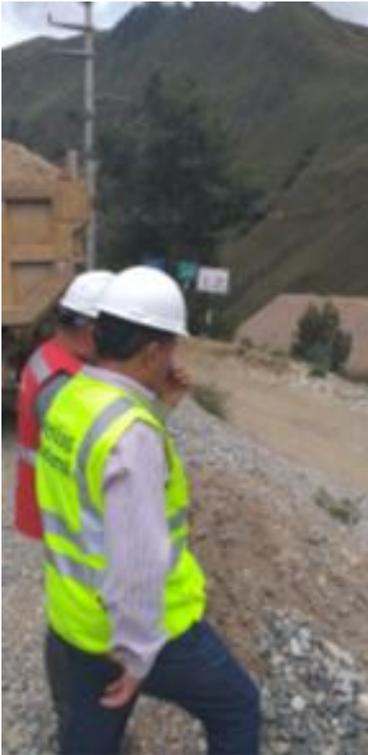
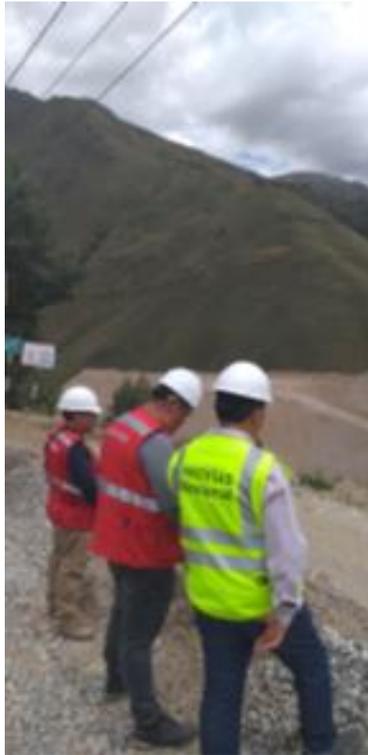
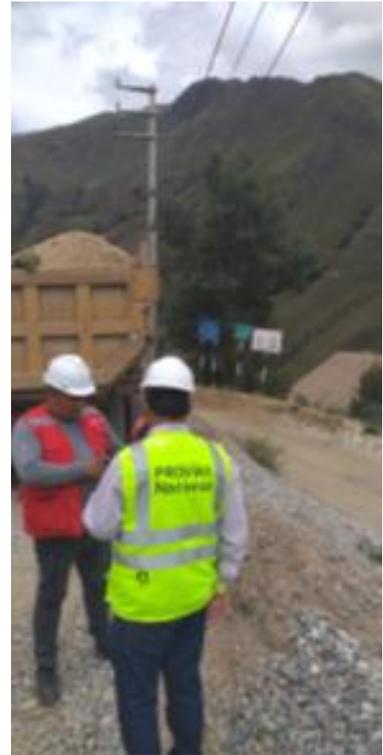
PROGRESIVA KM. 25+300

VISITA DE SEGUIMIENTO Y MONITOREO AL TRAMO 1 ( OI-T1 ) : VISITA DE AUDITORIA DESDE KM. 32+600 AL KM. 20+000 CON REPRESENTANTES DE LA CONTRALORIA ( DME UTILIZADO SIN AUTORIZACION DE SENACE)

En la progresiva Km. 25+300 se realiza visita al sitio donde se ubica un DEPOSITO DE MATERIAL EXCEDENTE, que el Contratista utilizo sin la autorización de SENACE, ubicado en el lado izquierdo de la vía, que luego mediante informe se recomendó al Contratista que se restituya a las condiciones iniciales , con las penalidades del caso . Se realiza la visita con los ingenieros de la Contraloría General de La República, El Administrador del Contrato de PROVIAS NACIONAL, Especialistas de Liberación de Predios, Especialista de trazo y topografía, Especialista de estructuras y obras de arte y Especialista Ambiental por la Supervisión y el Ing. Residente, especialista social y Ambiental de la Contratista

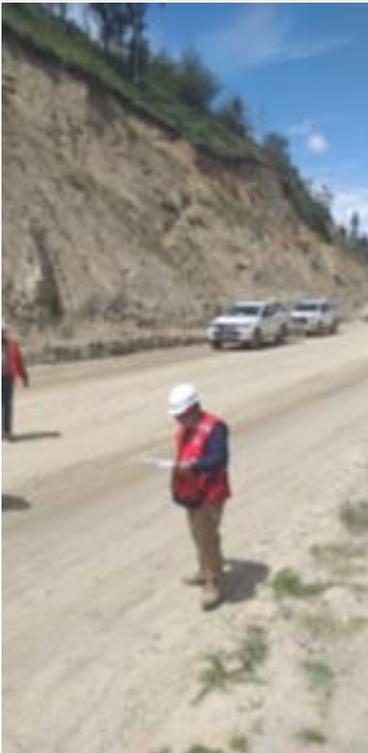
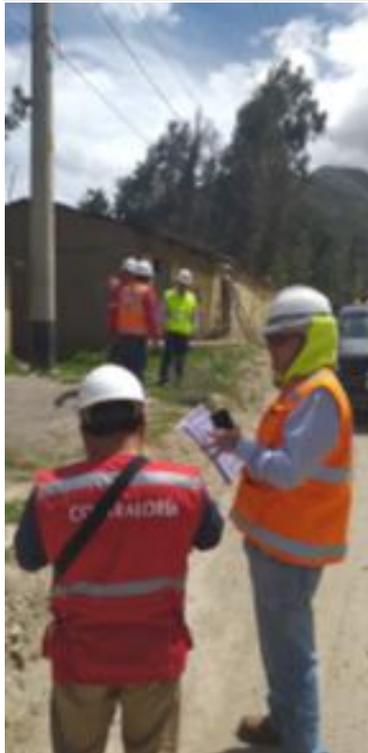
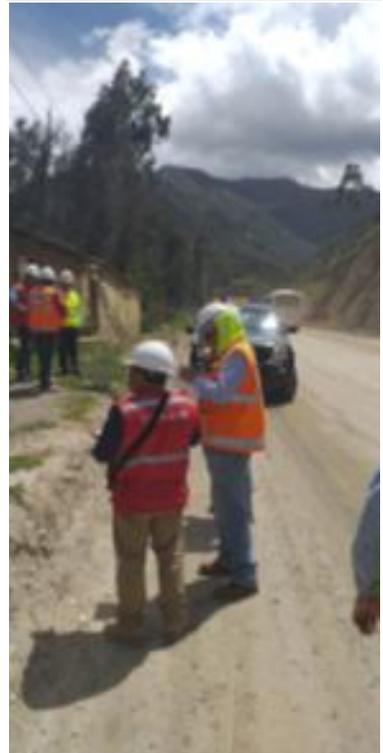
PROGRESIVA KM. 25+000

VISITA DE SEGUIMIENTO Y MONITOREO AL TRAMO 1 ( OI-T1 ) : VISITA DE AUDITORIA DESDE KM. 32+600 AL KM. 20+000 CON REPRESENTANTES DE LA CONTRALORIA ( INTERFERENCIAS VIVIENDAS PAGADAS)

En la progresiva Km. 25+000 se realiza visita al sitio donde se ubica viviendas, donde las viviendas han sido pagadas y sus posesionarios han abandonado el sitio., sin embargo requiere demolición de la vivienda, siendo la misma una interferencia Se realiza la visita con los ingenieros de la Contraloría General de La República, El Administrador del Contrato de PROVIAS NACIONAL, Especialistas de Liberación de Predios, Especialista de trazo y topografía, Especialista de estructuras y obras de arte y Especialista Ambiental por la Supervisión y el Ing. Residente, especialista social y Ambiental de la Contratista

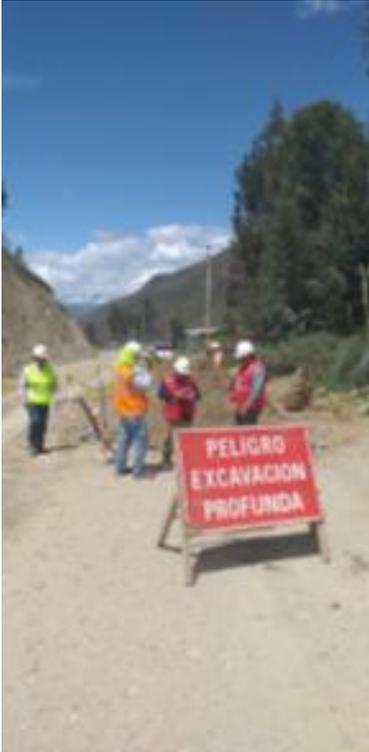
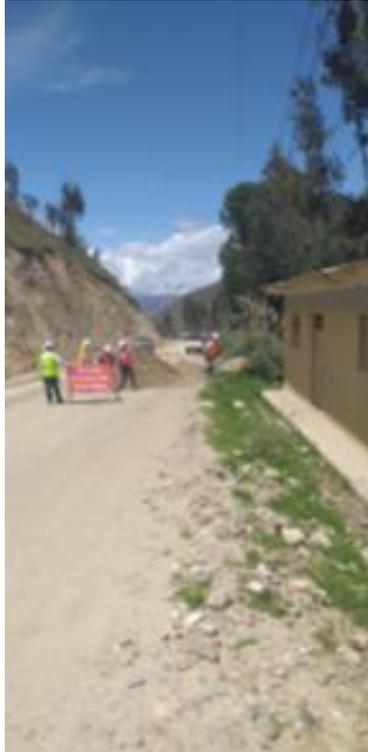
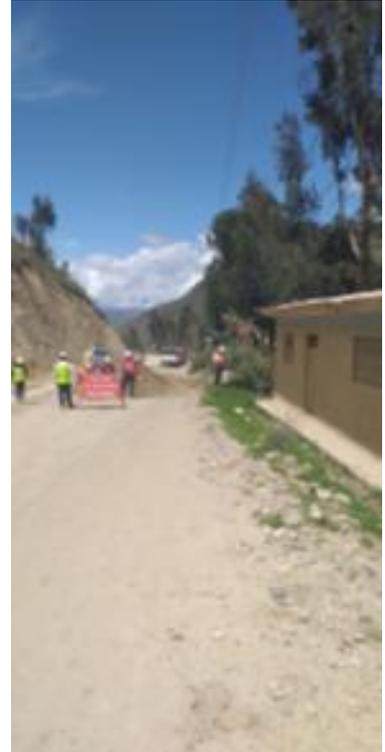
PROGRESIVA KM. 25+107

VISITA DE SEGUIMIENTO Y MONITOREO AL TRAMO 1 ( OI-T1) : VISITA DE AUDITORIA DESDE KM. 32+600 AL KM. 20+000 CON REPRESENTANTES DE LA CONTRALORIA ( INTERFERENCIAS VIVIENDAS PAGADAS)

En la progresiva Km. 25+107 se realiza visita al sitio donde se ubica viviendas, donde las viviendas han sido pagadas y sus posesionarios han abandonado el sitio., sin embargo requiere demolición de la vivienda, siendo la misma una interferencia Se realiza la visita con los ingenieros de la Contraloría General de La República, El Administrador del Contrato de PROVIAS NACIONAL, Especialistas de Liberación de Predios, Especialista de trazo y topografía, Especialista de estructuras y obras de arte y Especialista Ambiental por la Supervisión y el Ing. Residente, especialista social y Ambiental de la Contratista

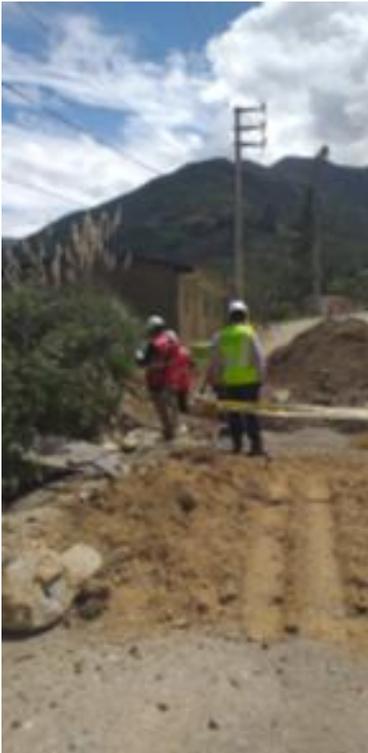
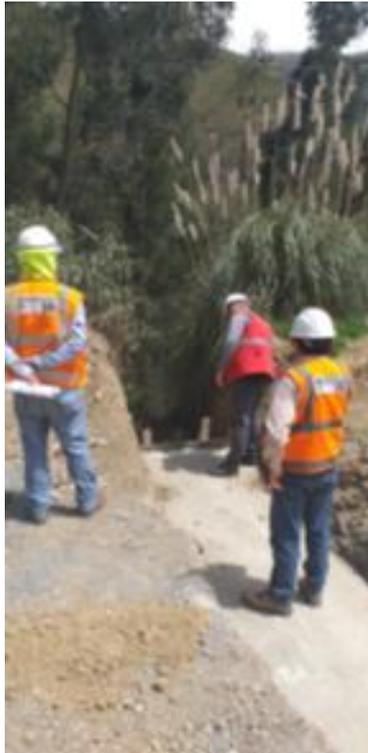
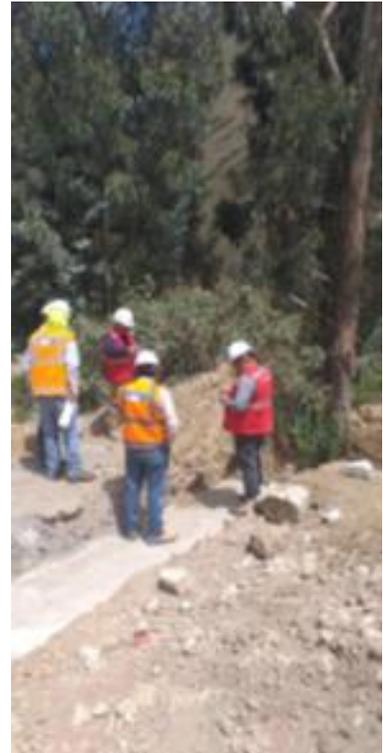
PROGRESIVA KM. 25+060

VISITA DE SEGUIMIENTO Y MONITOREO AL TRAMO 1 ( OI-T1 ) : VISITA DE AUDITORIA DESDE KM. 32+600 AL KM. 20+000 CON REPRESENTANTES DE LA CONTRALORIA ( INTERFERENCIAS DE REDES DE AGUA Y DESAGUE)

En la progresiva Km. 25+060 se realiza visita al sitio donde se ubica viviendas, donde existen redes de agua y desague, siendo las mismas una interferencia Se realiza la visita con los ingenieros de la Contraloría General de La República, El Administrador del Contrato de PROVIAS NACIONAL, Especialistas de Liberación de Predios, Especialista de trazo y topografía, Especialista de estructuras y obras de arte y Especialista Ambiental por la Supervisión y el Ing. Residente, especialista social y Ambiental de la Contratista

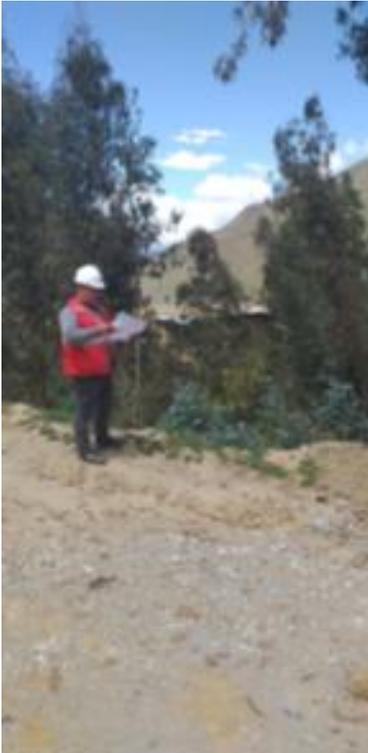
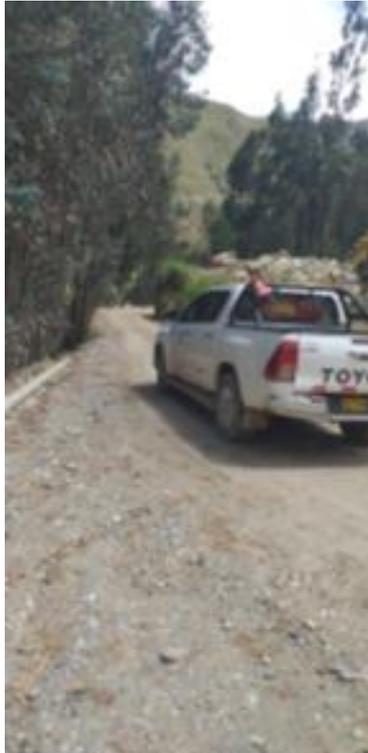
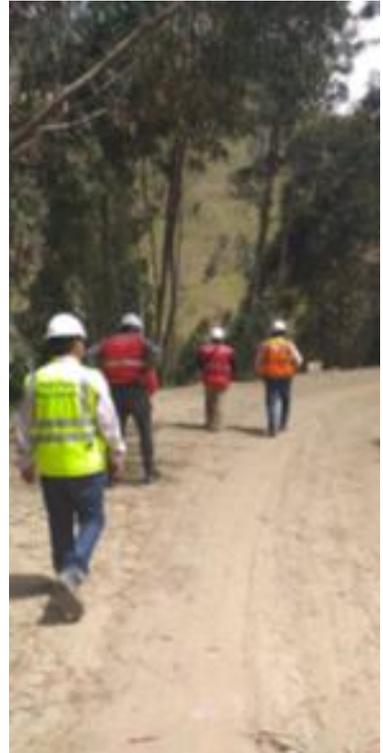
PROGRESIVA KM. 24+500

VISITA DE SEGUIMIENTO Y MONITOREO AL TRAMO 1 ( OI-T1) : VISITA DE AUDITORIA DESDE KM. 32+600 AL KM. 20+000 CON REPRESENTANTES DE LA CONTRALORIA ( DME DESESTIMADO)

En la progresiva Km. 24+500 se realiza visita al sitio donde se ubica un DEPOSITO DE MATERIAL EXCEDENTE, ubicado a 500 metros de la vía, entrando por el lado izquierdo de la vía, que luego fue desestimado por razones sociales. Se realiza la visita con los ingenieros de la Contraloría General de La República, El Administrador del Contrato de PROVIAS NACIONAL, Especialistas de Liberación de Predios, Especialista de trazo y topografía, Especialista de estructuras y obras de arte y Especialista Ambiental por la Supervisión y el Ing. Residente, especialista social y Ambiental de la Contratista

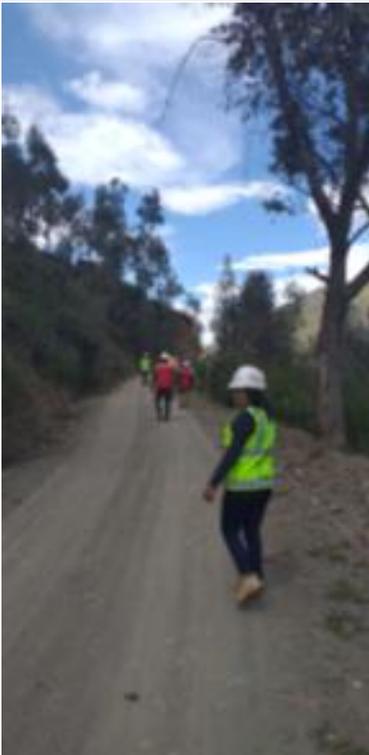
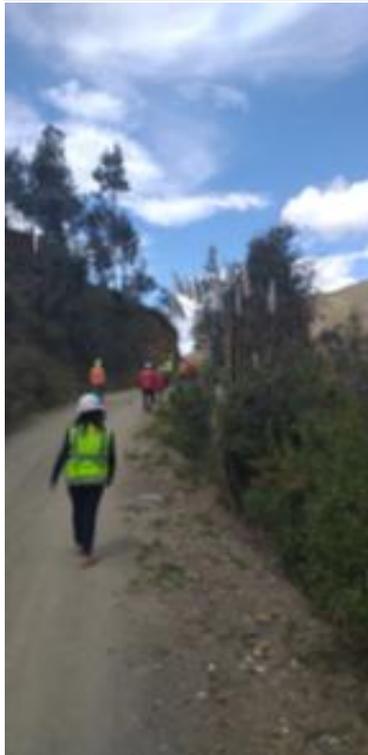
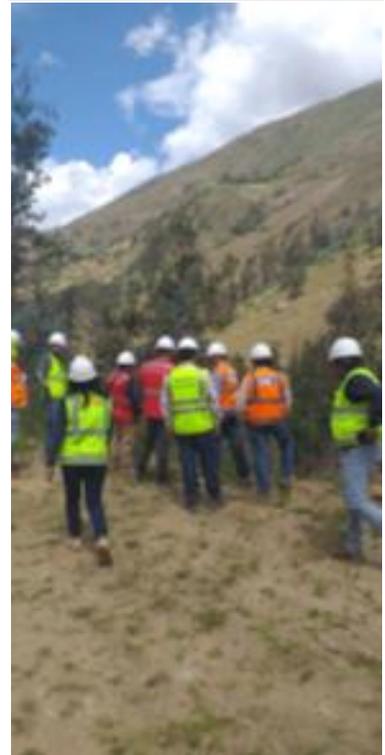
PROGRESIVA KM. 24+550

VISITA DE SEGUIMIENTO Y MONITOREO AL TRAMO 1 ( OI-T1 ) : VISITA DE AUDITORIA DESDE KM. 32+600 AL KM. 20+000 CON REPRESENTANTES DE LA CONTRALORIA ( DME DESESTIMADO)

En la progresiva Km. 24+550 se realiza visita al sitio donde se ubica un DEPOSITO DE MATERIAL EXCEDENTE, ubicado a 550 metros de la vía, entrando por el lado izquierdo de la vía, que luego fue desestimado por razones sociales. donde los propietarios se oponen. Se realiza la visita con los ingenieros de la Contraloría General de La República, El Administrador del Contrato de PROVIAS NACIONAL, Especialistas de Liberación de Predios, Especialista de trazo y topografía, Especialista de estructuras y obras de arte y Especialista Ambiental por la Supervisión y el Ing. Residente, especialista social y Ambiental de la Contratista

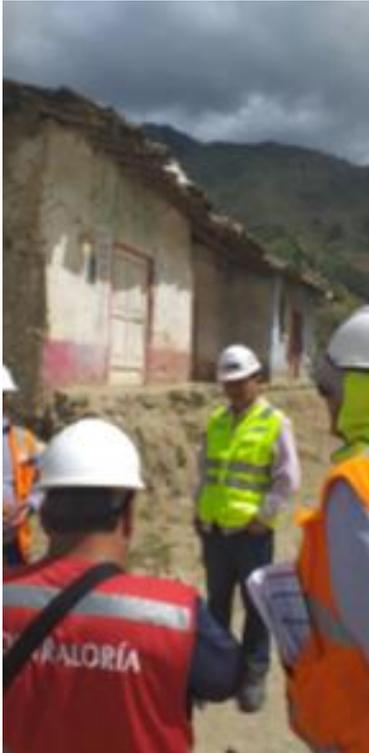
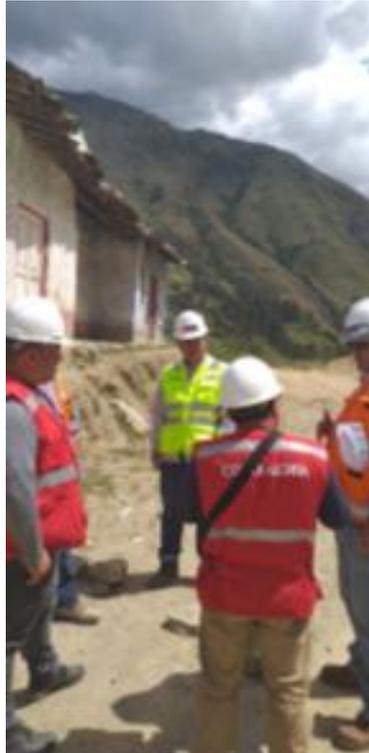
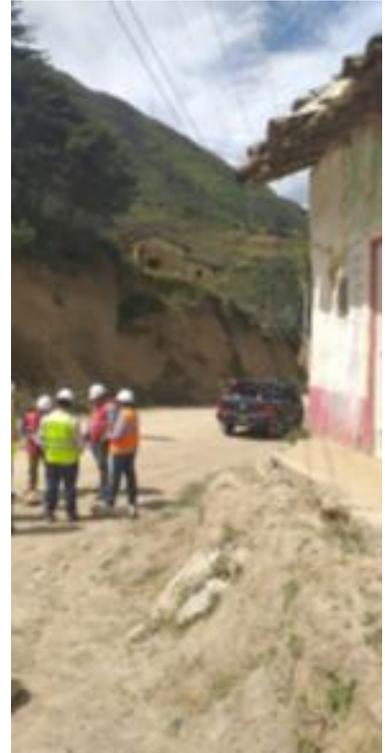
PROGRESIVAS KM. 23+715 AL KM. 23+722  
VISITA DE SEGUIMIENTO Y MONITOREO AL TRAMO 1 ( OI-T1 ) : VISITA DE AUDITORIA DESDE KM. 32+600 AL KM. 20+000 CON REPRESENTANTES DE LA CONTRALORIA ( INTERFERENCIAS VIVIENDAS QUE NO SE UBICAN A LOS DUEÑOS)

En las progresivas Km. 23+715 al Km. 23+722 se realiza visita al sitio donde se ubica viviendas, donde no se ubican a los dueños de las viviendas, sin embargo requiere demolición de la vivienda por estar dentro del derecho de via, siendo la misma una interferencia, impidiendo la construcción de un muro de acuerdo al expediente técnico. Se realiza la visita con los ingenieros de la Contraloría General de La República, El Administrador del Contrato de PROVIAS NACIONAL, Especialistas de Liberación de Predios, Especialista de trazo y topografía, Especialista de estructuras y obras de arte y Especialista Ambiental por la Supervisión y el Ing. Residente, especialista social y Ambiental de la Contratista

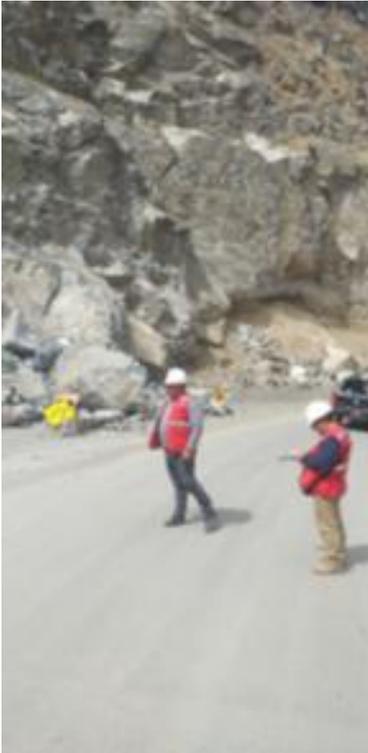
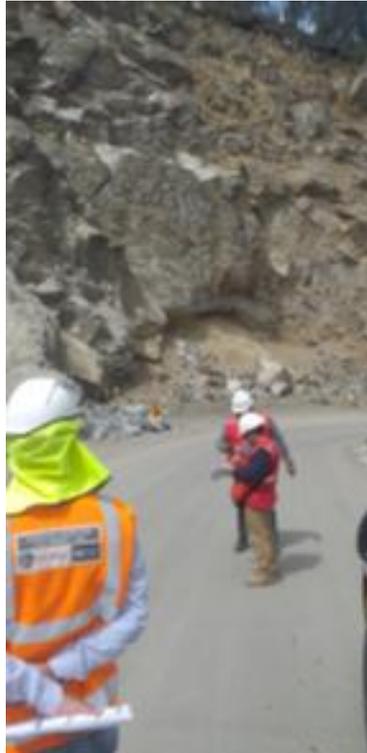
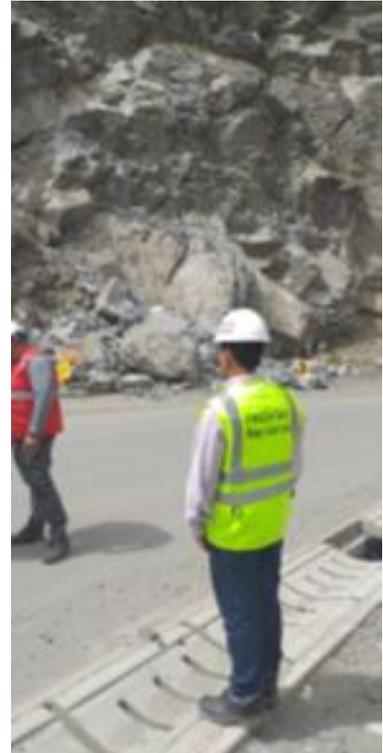
PROGRESIVA KM. 20+460

VISITA DE SEGUIMIENTO Y MONITOREO AL TRAMO 1 ( OI-T1) : VISITA DE AUDITORIA DESDE KM. 32+000 AL KM. 20+000 CON REPRESENTANTES DE LA CONTRALORIA (DERRUMBE EN LA VIA)

En la progresiva Km. 20+460 se realiza el recorrido a la vía con los ingenieros de la Contraloría General de La República, El Administrador del Contrato de PROVIAS NACIONAL, Especialistas de Liberación de Predios, Especialista de trazo y topografía , Especialista en estructuras y obras de arte y Especialista Ambiental por la Supervisión y el Ing. Residente, especialista social y Ambiental de la Contratista., donde se verifica un derrumbe de rocas en el lado derecho de la vía, que requiere atención, porque invade parte del carril derecho de la vía.

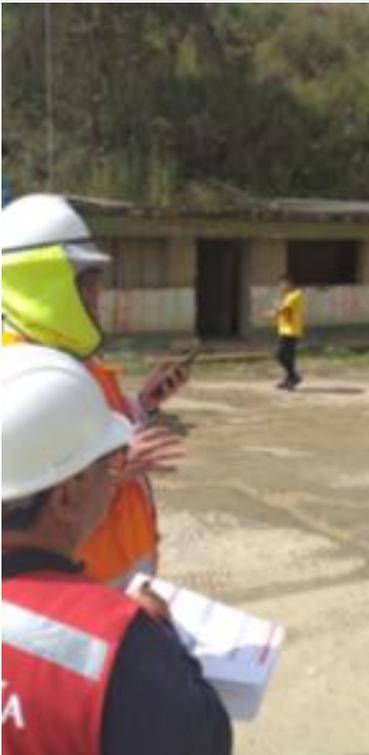
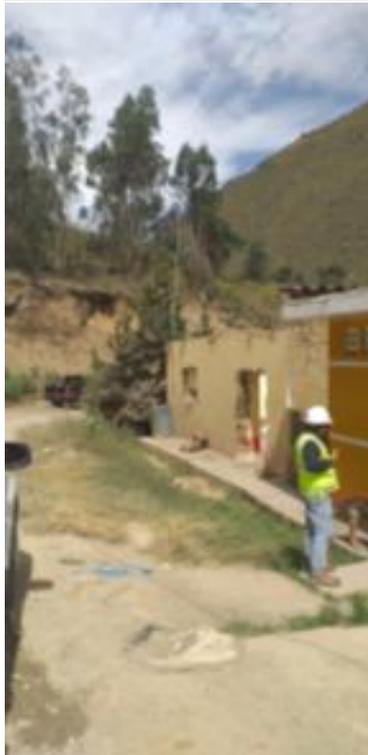
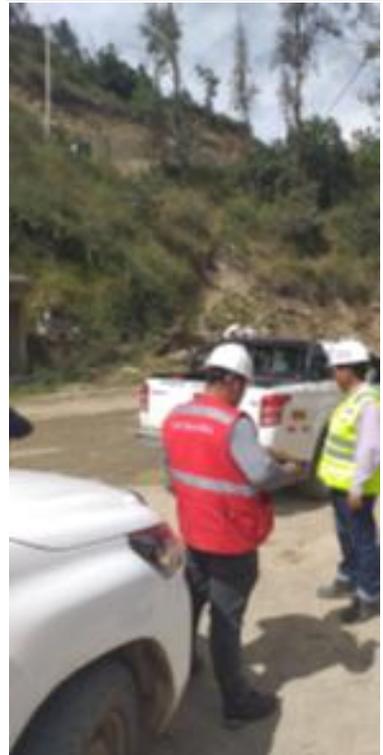
PROGRESIVA KM. 19+500

VISITA DE SEGUIMIENTO Y MONITOREO AL TRAMO 1 ( OI-T1 ) : VISITA DE AUDITORIA DESDE KM. 32+600 AL KM. 20+000 CON REPRESENTANTES DE LA CONTRALORIA ( INTERFERENCIAS DE VIVIENDAS )

En la progresiva Km. 19+500 se realiza visita al sitio donde se ubican viviendas, donde las viviendas han sido pagadas y sus posesionarios han abandonado el sitio., sin embargo requiere demolición de la vivienda, siendo la misma una interferencia Se realiza la visita con los ingenieros de la Contraloría General de La República, El Administrador del Contrato de PROVIAS NACIONAL, Especialistas de Liberación de Predios, Especialista de trazo y topografía, Especialista de estructuras y obras de arte y Especialista Ambiental por la Supervisión y el Ing. Residente, especialista social y Ambiental de la Contratista
