BITACORA ELECTRÓNICA DE OBRA

Confirma Bitacora: Si	Nro Informe: 70	Fecha Informe: 22 - 04 - 2023	Nombre De La Obra: Corredor Vial: Huánuco - La Unión-Huallanca, Dv. Antamina/Emp. PE-3N (Tingo Chico) - Nuevas Flores - Llata - Antamina, Tramo I	Personal Encargado: BORIS WALTER AYLLÓN CARCELÉN		
Foto Bitacora:	Foto Bitacora 2:	Foto Bitacora 3:	Foto Bitacora 4:	Foto Bitacora 5:	Foto Bitacora 6:

NUMERO DE INFORME No. 0070-2023
 CONTRATO DE OBRA: No. 127-2018-MTC/ 20
 EMPRESA CONTRATISTA: CHINA RAILWAY 20 BUREAU GROUP CORPORATION
 OBRA: "CONSERVACIÓN POR NIVELES DE SERVICIO Y OPERACIÓN DEL CORREDOR VIAL; HUANUCO- LA UNION- HUALLANCA –DV. ANTAMINA – EMP.PE 3N" (TINGO CHICO) - NUEVAS FLORES - LLATA- ANTAMINA - TRAMO 1 LONGITUD: 52.92 KMS.
 MONTO DEL CONTRATO : S/ 1,241,495,685.46 INCLUYE IGV
 MONTO DEL CONTRATO TRAMO 1 (OI-1) ; S/ 323,942,616.32 Nuevo Monto del Presupuesto OI-1 S/ 395 427 697,64 Inc. I.G.V con precios a junio 2018
 SUPERVISOR: CONSORCIO SUPERVISOR LOUIS BERGER - HOB
 CONTRATO DE CONSULTORIA DE OBRA N° 144 -2018-MTC/20.2
 MONTO DEL CONTRATO DE CONSULTORIA: S/. 123,625,905,13 INCLUYE IGV
 MONTO ASIGNADO AL PRIMER TRAMO (PRIMER EQUIPO) : S/ 27,450,314.74 INCLUYE IGV
 LA OBR

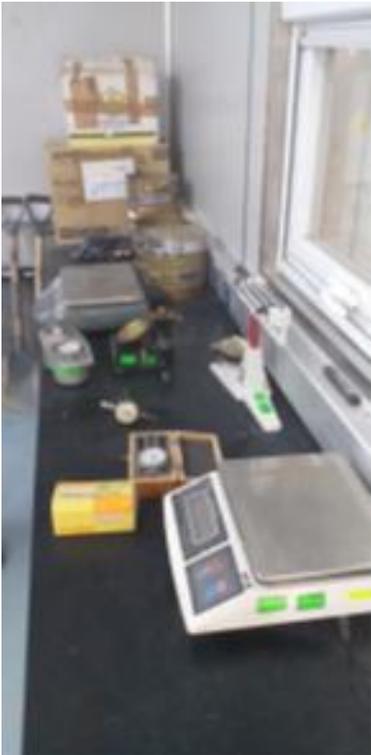
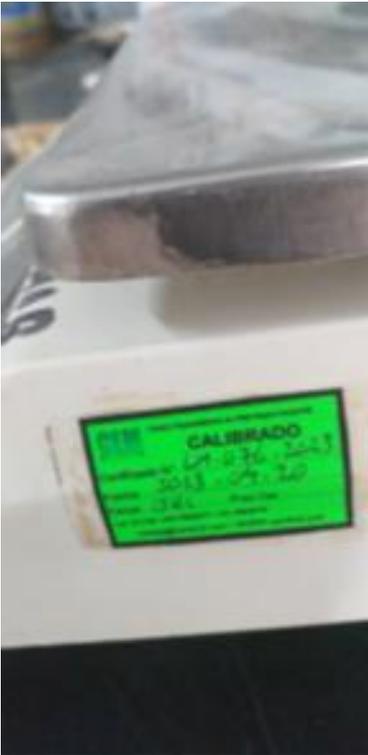
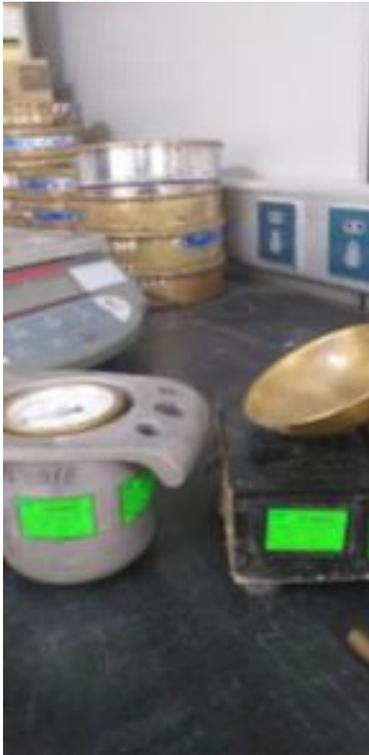
En la Progresiva Km. 12+800 se ubica la Zona Industrial, se realiza visita de seguimiento y monitoreo al laboratorio de suelos y pavimentos de la Supervisión, para verificar si se realizó la calibración de los equipos de laboratorio de suelos y pavimentos de la Supervisión, in situ se constata que las balanzas, speedy casagrande han sido calibradas se SUBSANA LA OBSERVACION DE CALIBRACION DE EQUIPOS DE LABORATORIOS con fecha 20-04-2023 (fecha de calibración)

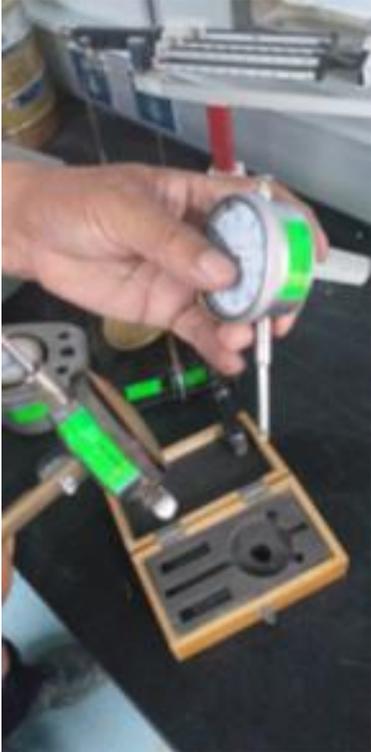
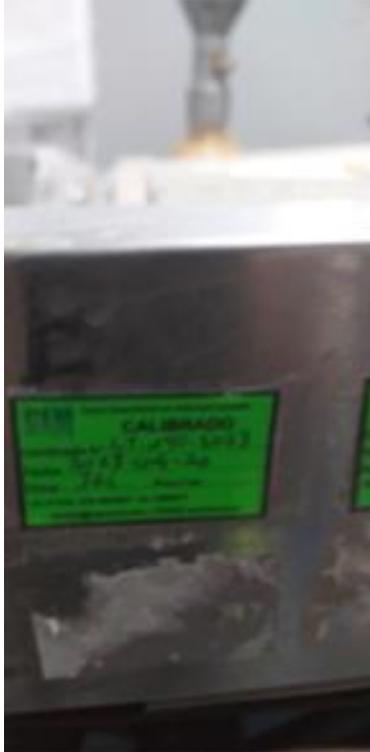
En la Progresiva Km. 12+800 se ubica la Zona Industrial, se realiza visita de seguimiento y monitoreo al laboratorio de suelos y pavimentos de la Supervisión, para verificar si se realizó la calibración de los equipos de laboratorio de suelos y pavimentos de la Supervisión, in situ se constata que el horno, diales han sido calibradas, Se SUBSANA LA OBSERVACION DE CALIBRACION DE EQUIPOS DE LABORATORIOS con fecha 20-04-2023 (fecha de calibración)

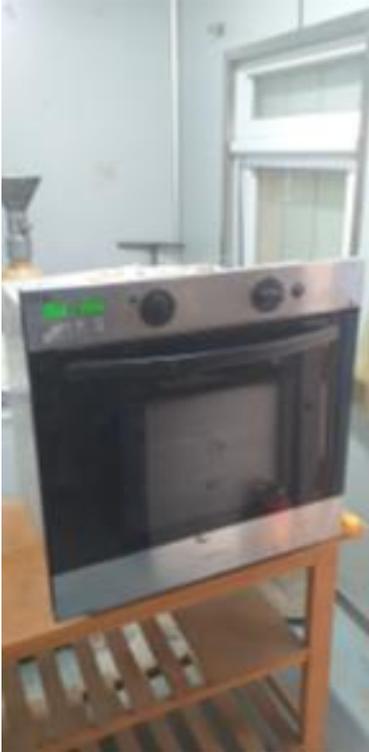
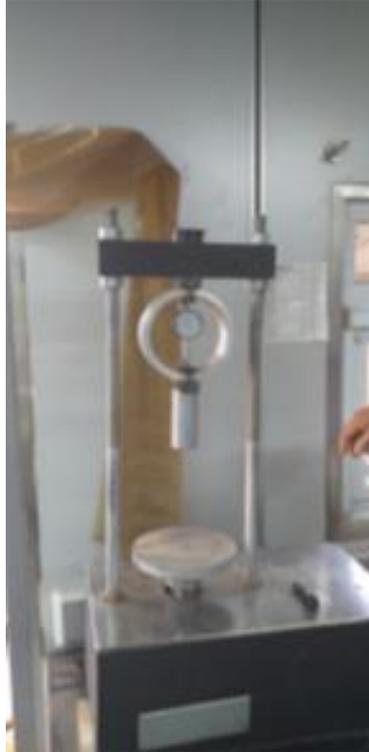
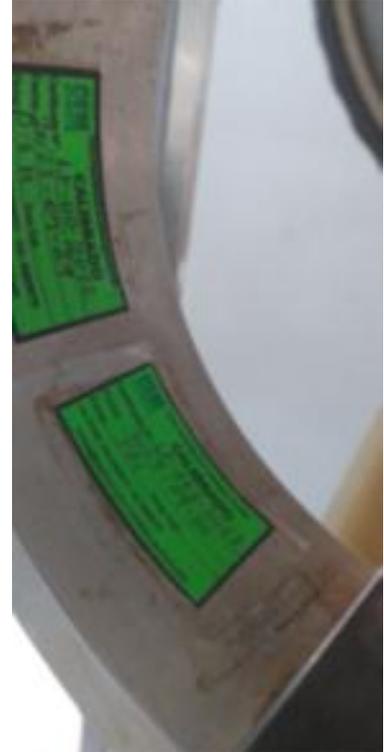
En la Progresiva Km. 12+800 se ubica la Zona Industrial, se realiza visita de seguimiento y monitoreo al laboratorio de suelos y pavimentos de la Supervisión, para verificar si se realizó la calibración de los equipos de laboratorio de suelos y pavimentos de la Supervisión, in situ se constata que el horno, prensa marshall han sido calibradas, Se SUBSANA LA OBSERVACION DE CALIBRACION DE EQUIPOS DE LABORATORIOS con fecha 20-04-2023 (fecha de calibración)

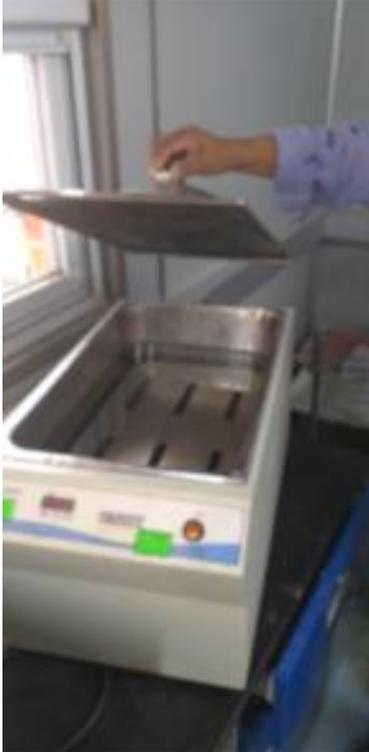
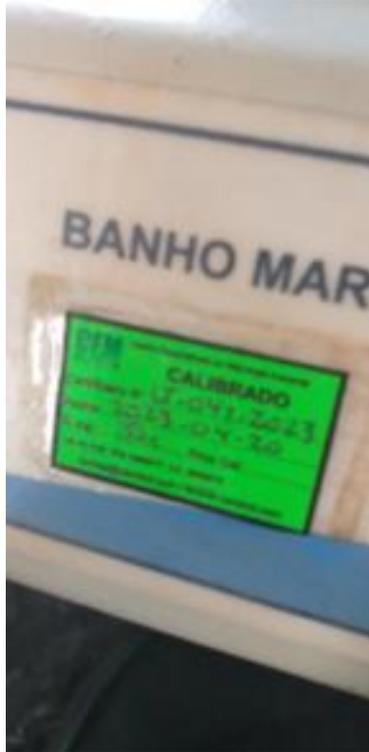
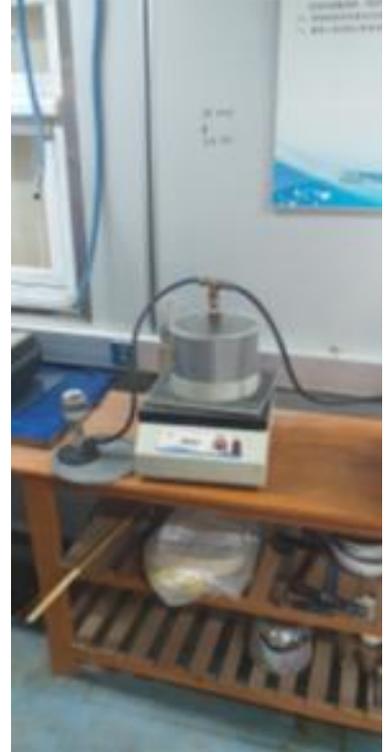
En la Progresiva Km. 12+800 se ubica la Zona Industrial, se realiza visita de seguimiento y monitoreo al laboratorio de suelos y pavimentos de la Supervisión, para verificar si se realizó la calibración de los equipos de laboratorio de suelos y pavimentos de la Supervisión, in situ se constata que el baño maria y bomba de vacios han sido calibradas, Se SUBSANA LA OBSERVACION DE CALIBRACION DE EQUIPOS DE LABORATORIOS con fecha 20-04-2023 (fecha de calibración)

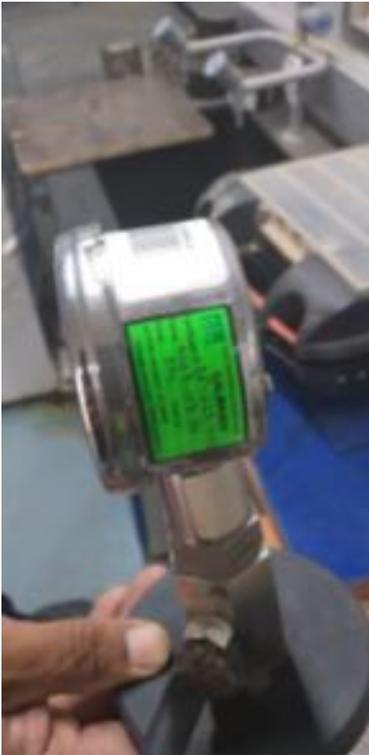
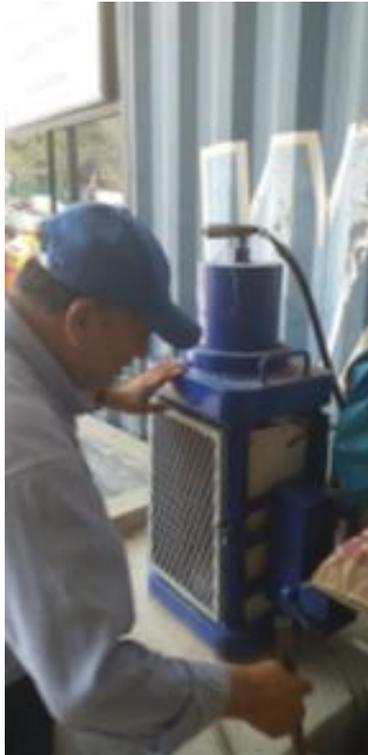
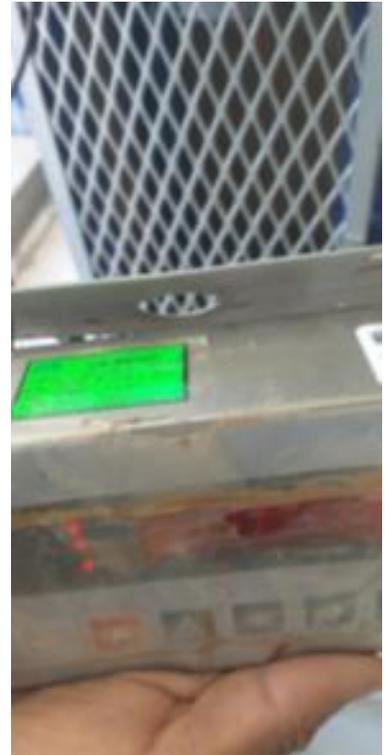
En la Progresiva Km. 12+800 se ubica la Zona Industrial, se realiza visita de seguimiento y monitoreo al laboratorio de suelos y pavimentos de la Supervisión, para verificar si se realizó la calibración de los equipos de laboratorio de suelos y pavimentos de la Supervisión, in situ se constata que la prensa de concreto ha sido calibrada Se SUBSANA LA OBSERVACION DE CALIBRACION DE EQUIPOS DE LABORATORIOS con fecha 20-04-2023 (fecha de calibración)

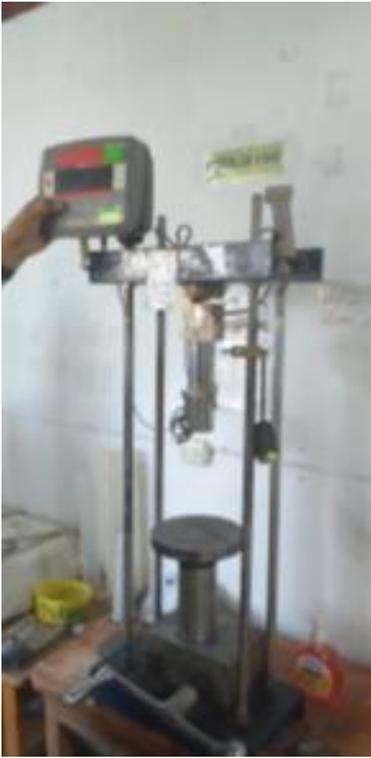
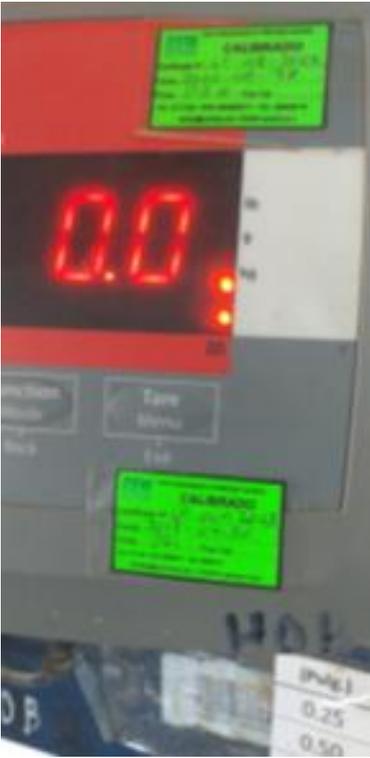
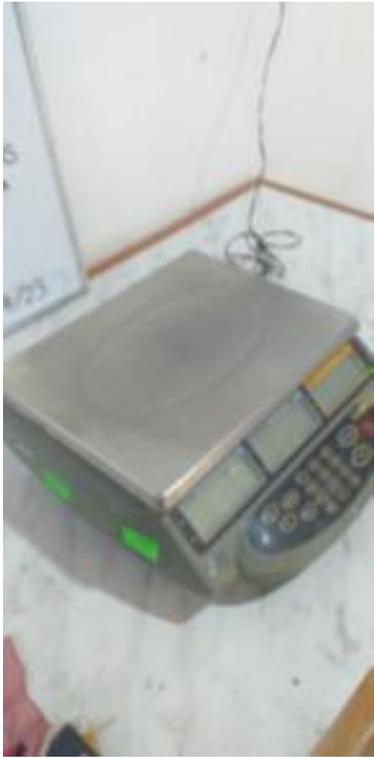
En la Progresiva Km. 12+800 se ubica la Zona Industrial, se realiza visita de seguimiento y monitoreo al laboratorio de suelos y pavimentos de la Supervisión, para verificar si se realizó la calibración de los equipos de laboratorio de suelos y pavimentos de la Supervisión, in situ se constata que la prensa de CBR ha sido calibrada Se SUBSANA LA OBSERVACION DE CALIBRACION DE EQUIPOS DE LABORATORIOS con fecha 20-04-2023 (fecha de calibración)

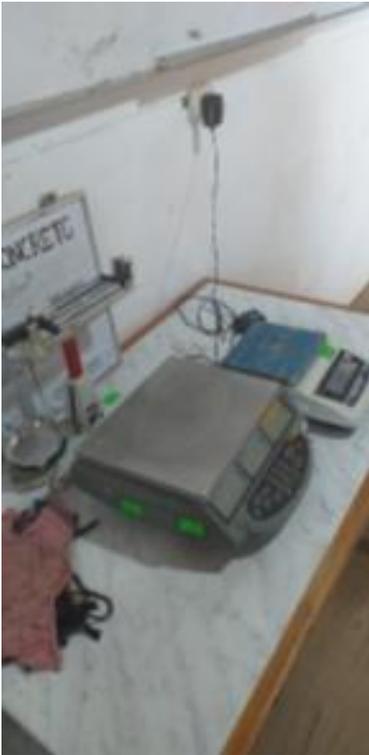
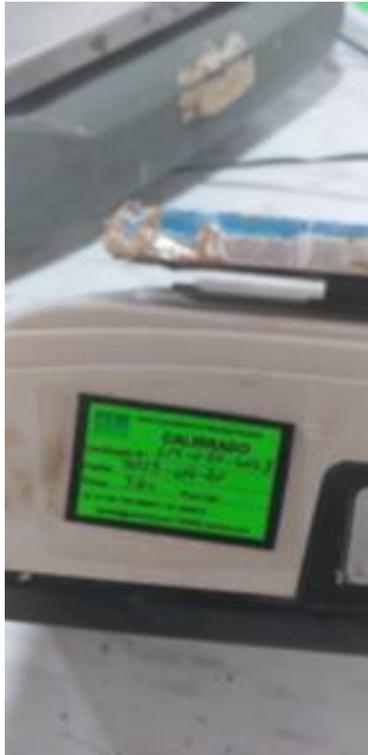
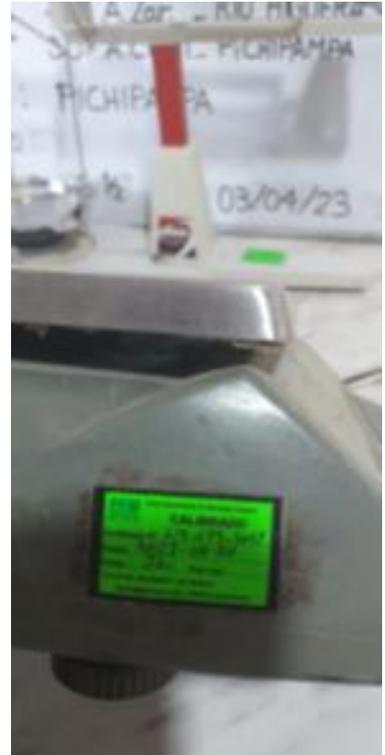
En la Progresiva Km. 12+800 se ubica la Zona Industrial, se realiza visita de seguimiento y monitoreo al laboratorio de suelos y pavimentos de la Supervisión, para verificar si se realizó la calibración de los equipos de laboratorio de suelos y pavimentos de la Supervisión, in situ se constata que las balanzas han sido calibradas Se SUBSANA LA OBSERVACION DE CALIBRACION DE EQUIPOS DE LABORATORIOS con fecha 20-04-2023 (fecha de calibración)
