BITACORA ELECTRÓNICA DE OBRA

Confirma Bitacora: Si	Nro Informe: 075-2023-MTC/20.9-Igm	Fecha Informe: 17-04-2023	Nombre De La Obra: Mejoramiento de la Carretera Oyón-Ambo, Tramo II: Dv. Cerro de Pasco Dv. Chacayan	Personal Encargado: LUZMILA GUERRA MOTTA		
Foto Bitacora:

OBRA: MEJORAMIENTO DE LA CARRETERA OYÓN – AMBO, TRAMO II, DESVIÓ CERRO DE PASCO (KM 181+000) – DV. CHACAYÁN (KM 230+000)

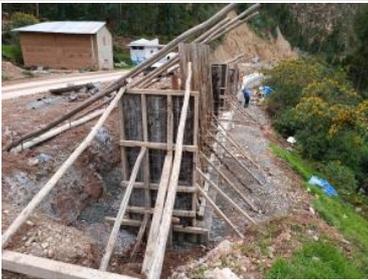
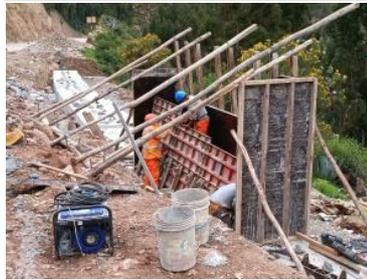
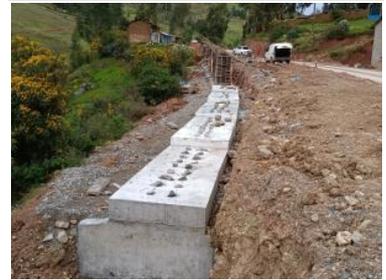
Progresiva: km 204+221.16 al km 204+267.45

Muro de Sostenimiento

Actividades verificadas por personal profesional, técnico y auxiliar del Contratista y la Supervisión de Obra. Se sugirió a la Supervisión de Obra el control adecuado de los procesos constructivos descritos en el expediente técnico y los contratos de obra y consultoría, el cumplimiento de los protocolos de seguridad y salud en el trabajo, la adecuada disposición de residuos a fin de su posterior transporte, a fin de garantizar la calidad y durabilidad de la obra. Así como la protección de la vida y el medio ambiente.

Se toma conocimiento que en el frente de trabajo se encuentra laborando íntegramente personal de la Empresa Constructora Duran e Hijos Sociedad Anónima Cerrada.

Es preciso indicar que el muro de sostenimiento ubicado en el sector km 204+221.16 al km 204+267.45 en proceso de construcción NO se encuentra registrado en el Contrato Principal, correspondiendo a la Supervisión de Obra el cumplimiento de los procedimientos normativos a fin de su evaluación, aprobación, ejecución, valorización y posterior pago.

Del Panel Fotográfico N° 1, corresponde a la Supervisión de Obra el cumplimiento de los procedimientos normativos a fin de la evaluación, aprobación, ejecución con fines de valorización y posterior pago de estructuras necesarias nuevas o por mayores metrados a fin del cumplimiento de la finalidad del proyecto.

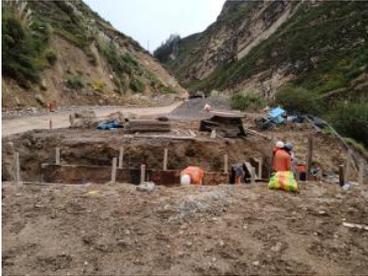
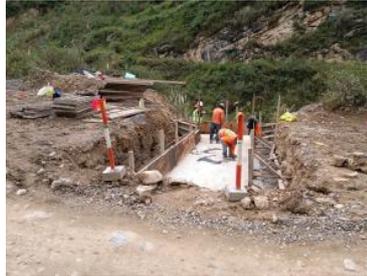
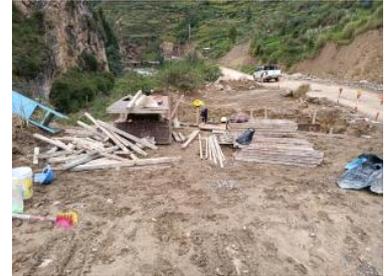
Progresiva: km 209+653.47
Alcantarilla MCA 1.50x1.50
600.0OBRAS DE ARTE Y DRENAJE
612.AENCOFRADO Y DEENCOFRADO PARA OBRAS DE ARTE
649.BTUBO DE PVC-SAP CLASE 10, D=2"

Personal aproximado verificado en el frente de trabajo: 1 Operario, 1 Oficial y 1 Peón
Equipos aproximados verificados en el frente de trabajo: Ninguno

Actividades verificadas por personal profesional, técnico y auxiliar del Contratista y la Supervisión de Obra. Se sugirió a la Supervisión de Obra el control adecuado de los procesos constructivos descritos en el expediente técnico y los contratos de obra y consultoría, el cumplimiento de los protocolos de seguridad y salud en el trabajo, la adecuada disposición de residuos a fin de su posterior transporte, a fin de garantizar la calidad y durabilidad de la obra. Así como la protección de la vida y el medio ambiente.

Se toma conocimiento que en el frente de trabajo se encuentra laborando íntegramente personal de la Empresa Inversiones y Proyectos San Rafael.
