BITACORA ELECTRÓNICA DE OBRA

Confirma Bitacora:	Nro Informe:	Fecha Informe:	Nombre De La Obra:	Personal Encargado:
Si	076 - 2023 - MTC / 20.9 - Igm	18 - 04 - 2023	Mejoramiento de la Carretera Oyón-Ambo, Tramo II: Dv. Cerro de Pasco Dv. Chacayan	LUZMILA GUERRA MOTTA

OBRA: MEJORAMIENTO DE LA CARRETERA OYÓN – AMBO, TRAMO II, DESVIÓ CERRO DE PASCO (KM 181+000) – DV. CHACAYÁN (KM 230+000)

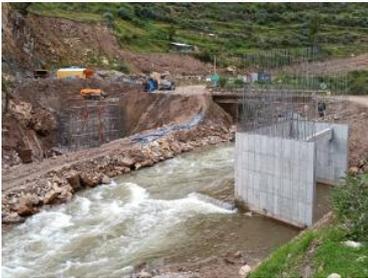
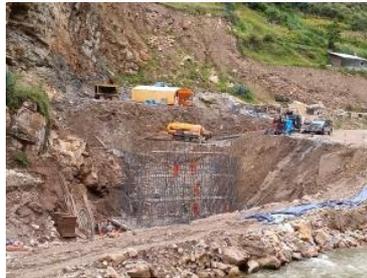
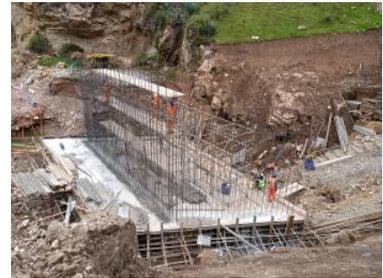
Progresiva: km209+995.25 al km 210+012.75
1100.0PUENTES MAYORES
1300.0PUENTE TAMBOCHACA
1300.3ESTRIBOS
612.A1ENCOFRADO Y DEENCOFRADO EN SECO
615.AACERO DE REFUERZO $f_y=4200$ Kg/cm².

Personal aproximado verificado en el frente de trabajo: 1 Capataz, 6 Operario, 3 Oficial y 1 Peón.
Equipos aproximados verificados en el frente de trabajo: 1 Grupo Electrónico de 400DW y 1 Bomba Hormigonera de 250 HP en standby, 2 Grupo Electrónico de 100 KW (1 en standby) , 2 Bombas gasolineras de 7 HP y 3 bombas sumergibles de 14 HP (de las cuales 2 se encuentran al momento de la inspección visual en standby).

Actividades verificadas por personal profesional, técnico y auxiliar del Contratista y la Supervisión de Obra. Se sugirió a la Supervisión de Obra el control adecuado de los procesos constructivos descritos en el expediente técnico y los contratos de obra y consultoría, el cumplimiento de los protocolos de seguridad y salud en el trabajo, la adecuada disposición de residuos a fin de su posterior transporte, a fin de garantizar la calidad y durabilidad de la obra. Así como la protección de la vida y el medio ambiente.

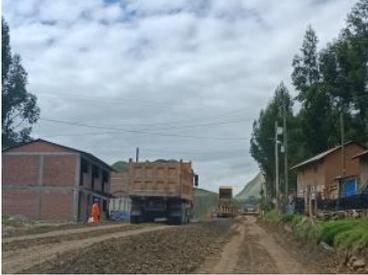
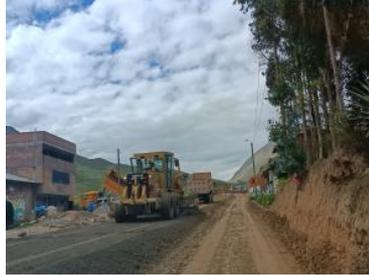
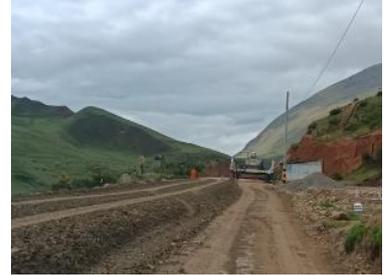
Progresiva: km 204+000 al km 204+130

220.B MEJORAMIENTO DE SUB RASANTE CON MATERIAL DE CANTERA

Personal aproximado verificado en el frente de trabajo: 1 Capataz, 1 Personal de Piso y 2 Vigía.

Equipos aproximados verificados en el frente de trabajo: Al momento de la inspección física se aprecia únicamente 1 (una) Motoniveladora.

Hecho que podría poner en riesgo el correcto procedimiento de construcción de la partida, así como posibles dilaciones en el plazo de ejecución de obra.

Del Panel Fotográfico N° 2, se ha recomendado a la Supervisión de Obra, la verificación y cumplimiento de los recursos mínimos necesarios (equipo de línea amarilla) a fin de la ejecución de las partidas autorizadas garantizando la calidad y durabilidad de la obra, así como reducir riesgos de dilaciones en los plazos de ejecución de obra.

Actividades verificadas por personal profesional, técnico y auxiliar del Contratista y la Supervisión de Obra. Se sugirió a la Supervisión de Obra el control adecuado de los procesos constructivos descritos en el expediente técnico y los contratos de obra y consultoría, el cumplimiento de los protocolos de seguridad y salud en el trabajo, la adecuada disposición de residuos a fin de su posterior transporte, a fin de garantizar la calidad y durabilidad de la obra. Así como la protección de la vida y el medio ambiente.

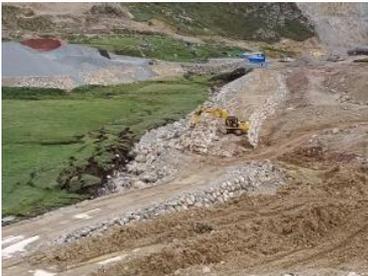
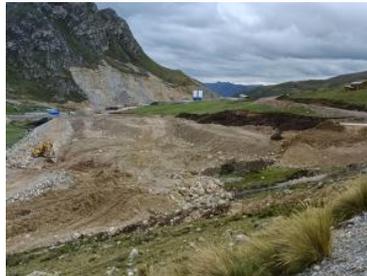
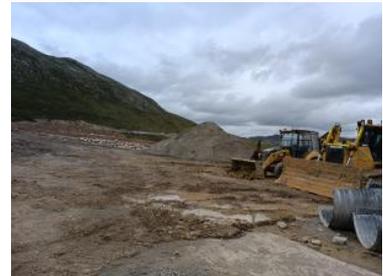
3

Progresiva: km 187+770 C – DME 16C
PAO N° 05
900PROTECCION AMBIENTAL
907.CAcondicionamiento de desechos y material excedente

Personal aproximado verificado en el frente de trabajo: 1 Capataz, 2 Personal de Piso y 1 Vigía.
Equipos aproximados verificados en el frente de trabajo: 1 Excavadora sobre orugas con operador y en standby 1 Tractor sobre oruga y 1 Retroexcavadores.

En el área de trabajo se aprecia contenedores para residuos sólidos, baño químico portátil.

Al momento de la inspección física, el top soil no cuenta con cobertura.

Actividades verificadas por personal profesional, técnico y auxiliar del Contratista y la Supervisión de Obra. Se sugirió a la Supervisión de Obra el control adecuado de los procesos constructivos descritos en el expediente técnico y los contratos de obra y consultoría, el cumplimiento de los protocolos de seguridad y salud en el trabajo, la adecuada disposición de residuos a fin de su posterior transporte, a fin de garantizar la calidad y durabilidad de la obra. Así como la protección de la vida y el medio ambiente.

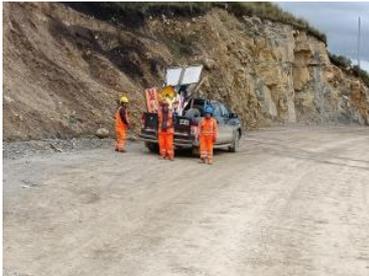
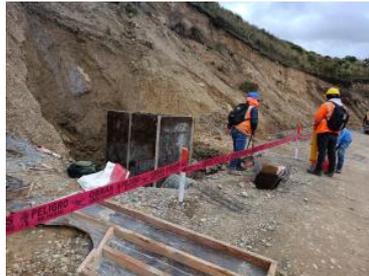
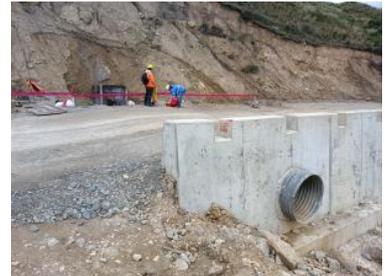
4

Progresiva: km 189+422.52 – Alcantarilla TMC D=36”
600.0OBRAS DE ARTE Y DRENAJE
612.AENCOFRADO Y DEENCOFRADO PARA OBRAS DE ARTE

Personal aproximado verificado en el frente de trabajo: 2 Ayudantes.
Equipos aproximados verificados en el frente de trabajo: Ninguno.

Actividades verificadas por personal profesional, técnico y auxiliar del Contratista y la Supervisión de Obra. Se sugirió a la Supervisión de Obra el control adecuado de los procesos constructivos descritos en el expediente técnico y los contratos de obra y consultoría, el cumplimiento de los protocolos de seguridad y salud en el trabajo, la adecuada disposición de residuos a fin de su posterior transporte, a fin de garantizar la calidad y durabilidad de la obra. Así como la protección de la vida y el medio ambiente.

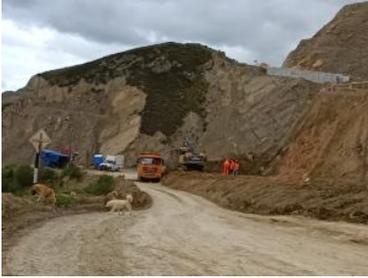
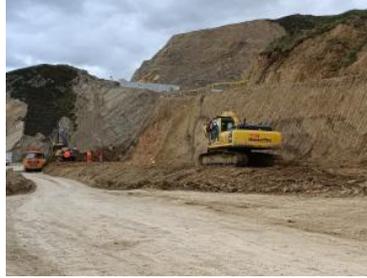
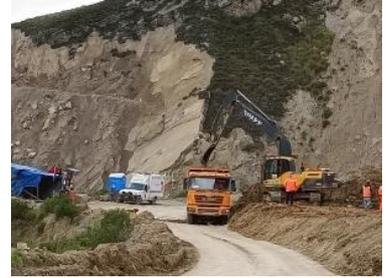
Progresiva: km. 194+650 - Km. 194+750

Personal aproximado verificado en el frente de trabajo: 1 Capataz, 1 Operario, 2 Oficial, 1 Ayudante y 2 Vigía.

Equipos aproximados verificados en el frente de trabajo: 2 Excavadora sobre oruga y 6 Volquetes.

La Supervisión de Obra refiere que el material excedente es transportado y dispuesto en el DME 19 - km 190+200.

De los Paneles Fotográficos N°s 5 y 8, corresponde a la Supervisión de Obra verificar la modalidad de contratación de las empresas terceras que vienen laborando en la obra, así como el cumplimiento de la normativa aplicable en seguridad y Salud en el trabajo.

Actividades verificadas por personal profesional, técnico y auxiliar del Contratista y la Supervisión de Obra. Se sugirió a la Supervisión de Obra el control adecuado de los procesos constructivos descritos en el expediente técnico y los contratos de obra y consultoría, el cumplimiento de los protocolos de seguridad y salud en el trabajo, la adecuada disposición de residuos a fin de su posterior transporte, a fin de garantizar la calidad y durabilidad de la obra. Así como la protección de la vida y el medio ambiente.

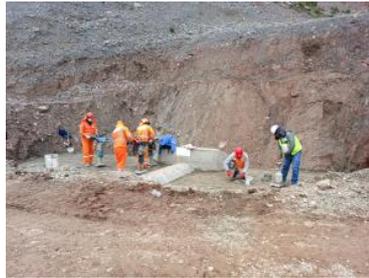
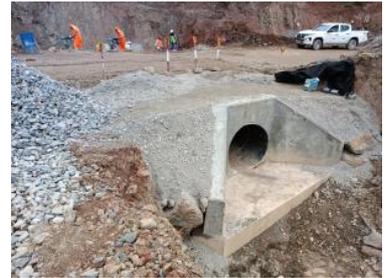
6

Progresiva: km 195+032 – Alcantarilla TMC
600.OBRAS DE ARTE Y DRENAJE
605.ARELLENO PARA ESTRUCTURA

Personal aproximado verificado en el frente de trabajo: 3 Ayudantes,
Equipos aproximados verificados en el frente de trabajo: Equipos menores como 3 Vibro pisón.

Actividades verificadas por personal profesional, técnico y auxiliar del Contratista y la Supervisión de Obra. Se sugirió a la Supervisión de Obra el control adecuado de los procesos constructivos descritos en el expediente técnico y los contratos de obra y consultoría, el cumplimiento de los protocolos de seguridad y salud en el trabajo, la adecuada disposición de residuos a fin de su posterior transporte, a fin de garantizar la calidad y durabilidad de la obra. Así como la protección de la vida y el medio ambiente.

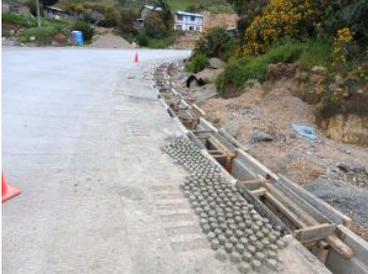
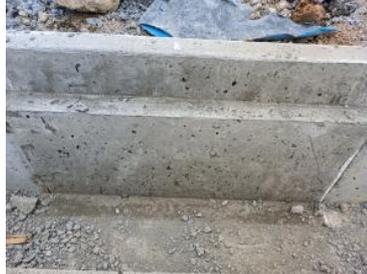
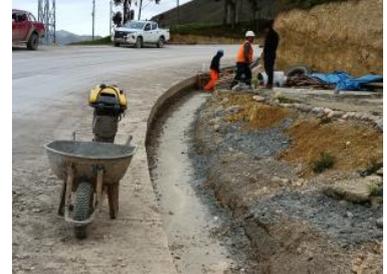
Progresiva: km 196+000 al km 196+260 aproximadamente
600.0OBRAS DE ARTE Y DRENAJE
612.AENCOFRADO Y DEENCOFRADO PARA OBRAS DE ARTE
635.BCUNETA REVESTIDA TIPO II (INCLUYE LAS TAPAS)

Personal aproximado verificado en el frente de trabajo: 3 Operario y 2 Oficial.
Equipos aproximados verificados en el frente de trabajo: Equipos menores como 1 Generador Eléctrico, 1 Vibrador de Concreto y 1 Vibro pisón.

SE TOMA CONOCIMIENTO QUE EL PERSONAL QUE LABORA EN EL FRENTE DE TRABAJO DESCRITO PERTENECE A LA EMPRESA INFANTE SAC, QUIENES, EN ALGUNOS CASOS PRESENTAN PRENDAS DE PROTECCIÓN PERSONAL DE DIFERENTES EMPRESAS DISTINTAS A LAS CITADAS Y A LAS DEL CONTRATISTA.

Actividades verificadas por personal profesional, técnico y auxiliar del Contratista y la Supervisión de Obra. Se sugirió a la Supervisión de Obra el control adecuado de los procesos constructivos descritos en el expediente técnico y los contratos de obra y consultoría, el cumplimiento de los protocolos de seguridad y salud en el trabajo, la adecuada disposición de residuos a fin de su posterior transporte, a fin de garantizar la calidad y durabilidad de la obra. Así como la protección de la vida y el medio ambiente.
