BITACORA ELECTRÓNICA DE OBRA

Confirma Bitacora: Si	Nro Informe: 0077	Fecha Informe: 04 - 05 - 2023	Nombre De La Obra: Corredor Vial: Huánuco - La Unión-Huallanca, Dv. Antamina/Emp. PE-3N (Tingo Chico) - Nuevas Flores - Llata - Antamina, Tramo I	Personal Encargado: BORIS WALTER AYLLÓN CARCELÉN		
Foto Bitacora:	Foto Bitacora 2:	Foto Bitacora 3:	Foto Bitacora 4:	Foto Bitacora 5:	Foto Bitacora 6:

NUMERO DE INFORME No. 0077-2023
 CONTRATO DE OBRA: No. 127-2018-MTC/ 20
 EMPRESA CONTRATISTA: CHINA RAILWAY 20 BUREAU GROUP CORPORATION
 OBRA: "CONSERVACIÓN POR NIVELES DE SERVICIO Y OPERACIÓN DEL CORREDOR VIAL; HUANUCO- LA UNION- HUALLANCA –DV. ANTAMINA – EMP.PE 3N" (TINGO CHICO) - NUEVAS FLORES - LLATA- ANTAMINA - TRAMO 1 LONGITUD: 52.92 KMS.
 MONTO DEL CONTRATO : S/ 1,241,495,685.46 INCLUYE IGV
 MONTO DEL CONTRATO TRAMO 1 (OI-1) ; S/ 323,942,616.32 Nuevo Monto del Presupuesto OI-1 S/ 395 427 697,64 Inc. I.G.V con precios a junio 2018
 SUPERVISOR: CONSORCIO SUPERVISOR LOUIS BERGER - HOB
 CONTRATO DE CONSULTORIA DE OBRA N° 144 -2018-MTC/20.2
 MONTO DEL CONTRATO DE CONSULTORIA: S/. 123,625,905,13 INCLUYE IGV
 MONTO ASIGNADO AL PRIMER TRAMO (PRIMER EQUIPO) : S/ 27,450,314.74 INCLUYE IGV
 LA O

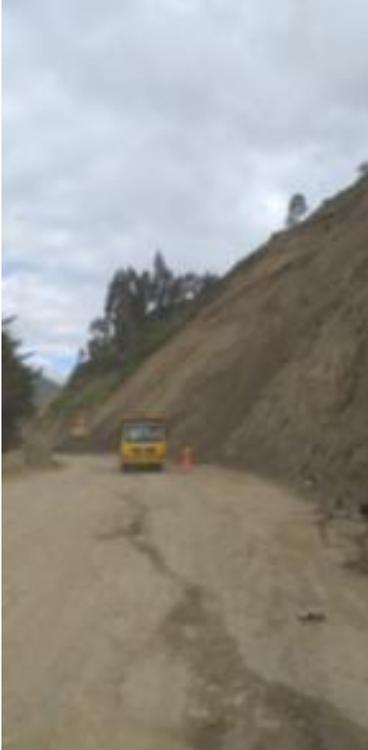
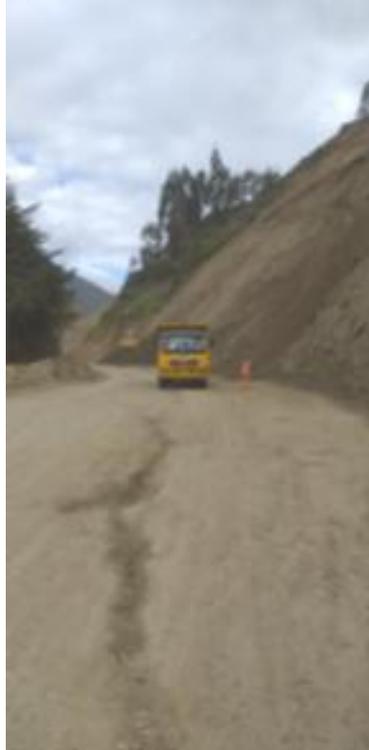
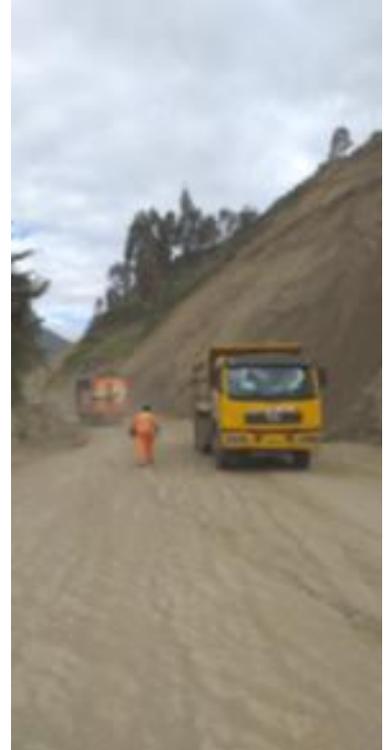
PROGRESIVA KM. 23+960
CODIGO 200 MOVIMIENTOS DE TIERRA
PARTIDA 203 A REMOCION DE DERRUMBES

En la progresiva Km. 23+960 se inicia la actividad de remoción de derrumbes, donde se utiliza una excavadora de oruga, un cargador frontal y 6 volquetes, trabajan: 1 capataz, 2 operadores, 6 choferes, 2 obreros, 2 vigías.

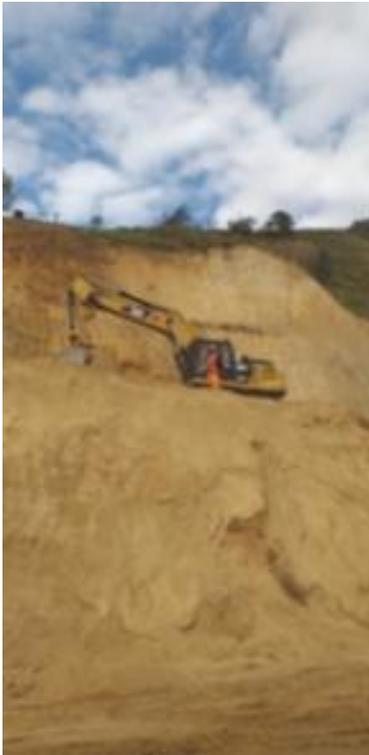
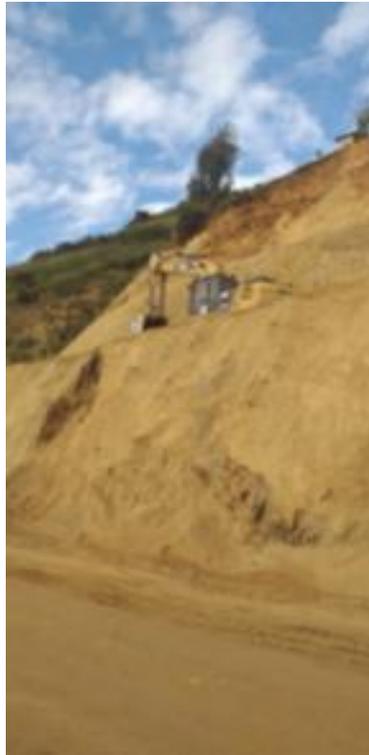
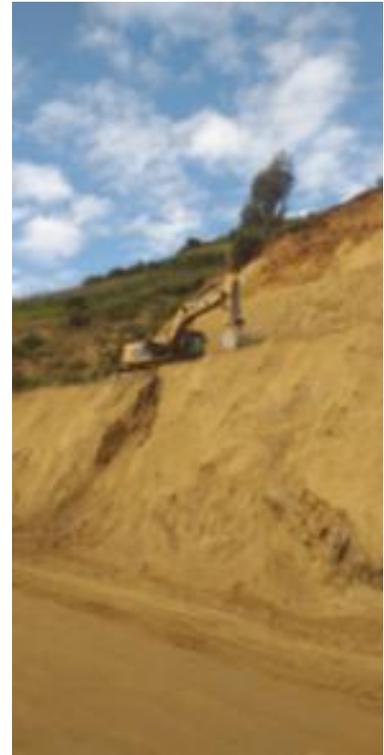
PROGRESIVA KM. 29+460
CODIGO 200 MOVIMIENTOS DE TIERRA
PARTIDA 202,C EXCAVACION EN MATERIAL SUELTO

En la progresiva Km. 29+460 se inicia la actividad de excavación en explanación en material suelto, donde se utiliza una excavadora de oruga y 6 volquetes, trabajan: 1 capataz, 1 operador, 6 chóferes, 2 obreros, 2 vigías.

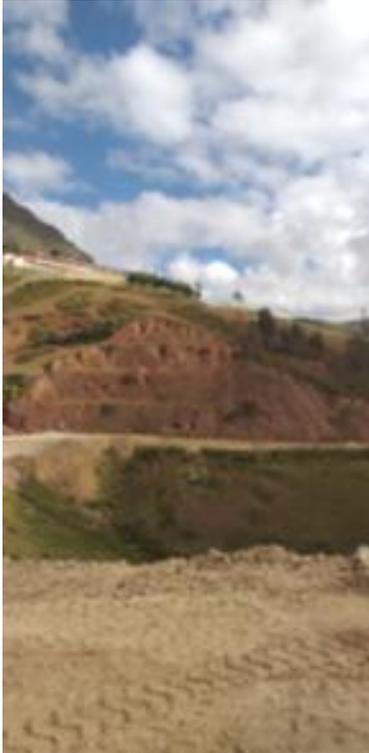
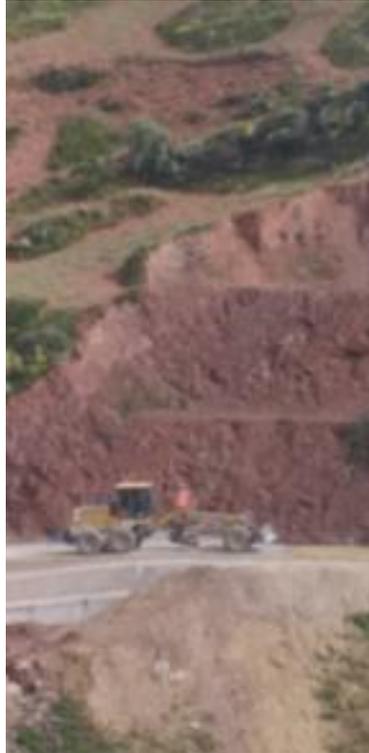
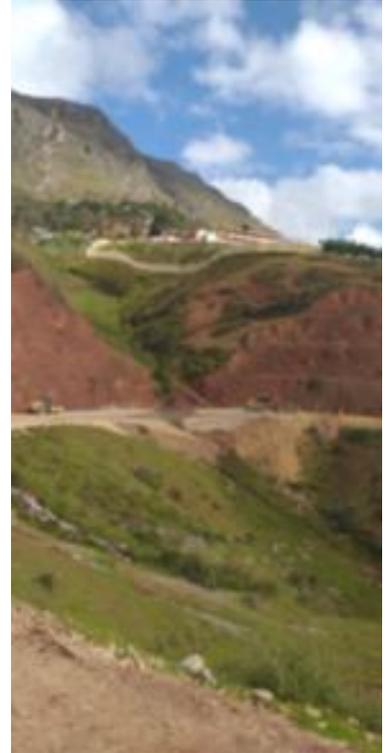
PROGRESIVA KM. 45+800 A KM. 45+920
CODIGO 200 MOVIMIENTOS DE TIERRA
PARTIDA 205A TERRAPLENES

En la Progresiva Km. 45+800 al Km. 45+920 se realiza la conformación del terraplén, se utiliza una motoniveladora, una compactadora de rodillo y un camión cisterna, trabajan 1 capataz, 2 operadores, 1 chofer, 2 obreros, 2 vigías.

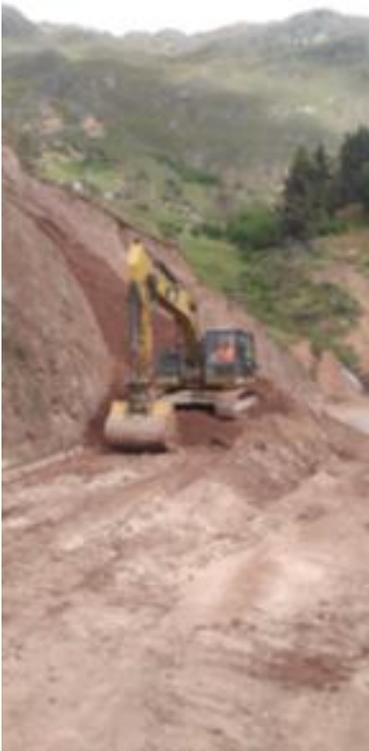
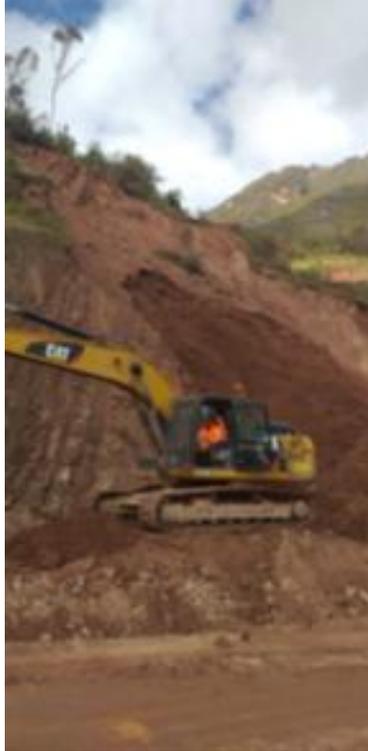
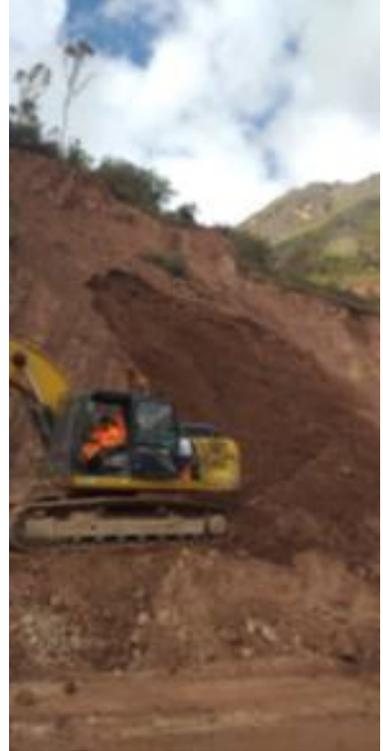
PROGRESIVA KM. 46+030 a Km, 46+060
CODIGO 200 MOVIMIENTOS DE TIERRA
PARTIDA 203 A REMOCION DE DERRUMBES

En la progresiva Km. 46+030 a Km. 46+060 se realiza la actividad de remoción de derrumbes, donde se utiliza una excavadora de oruga y 2 volquetes, trabajan: 1 capataz, 2 operadores, 2 choferes, 2 vigías.

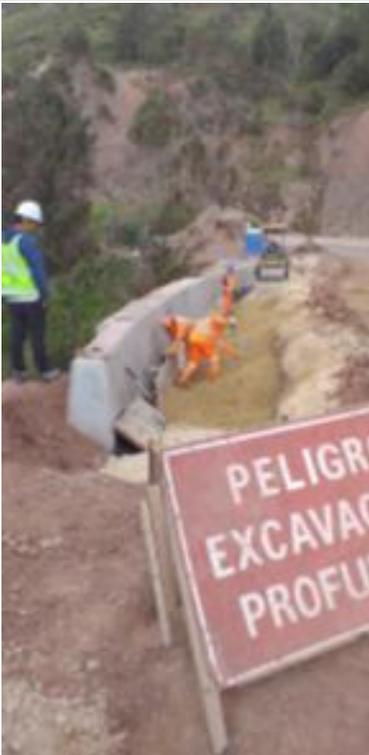
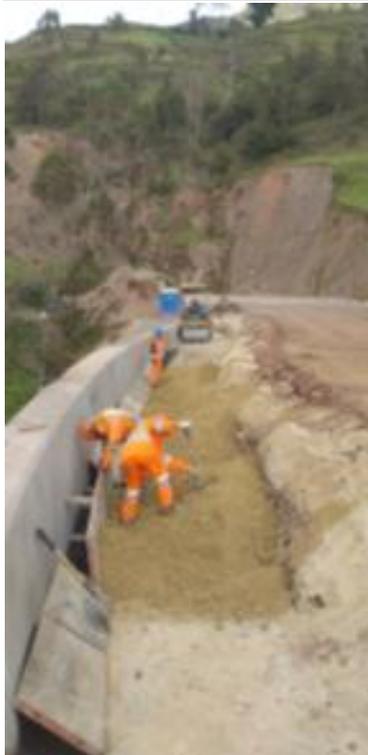
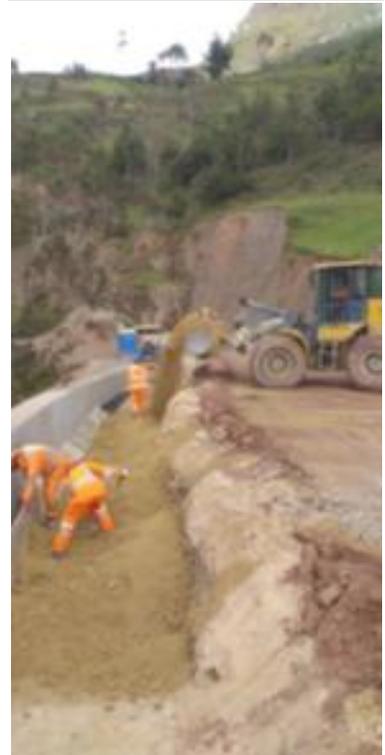
PROGRESIVA KM. 47+474 AL KM. 47+504
CODIGO 500 DRENAJE
PARTIDA 502.A RELLENO PARA ESTRUCTURAS

En las Progresivas Km. 47+474 al Km. 47+504 se realiza el relleno para estructuras (muro) donde se utiliza una retroexcavadora, una mini compactadora de doble rodillo y herramientas menores, trabajan 1 capataz, 3 obreros, 2 operadores

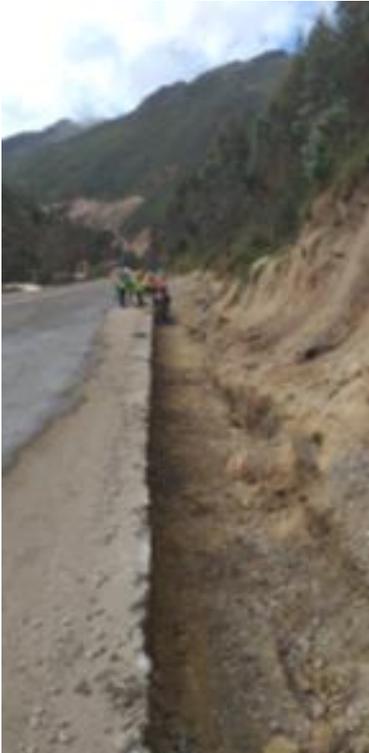
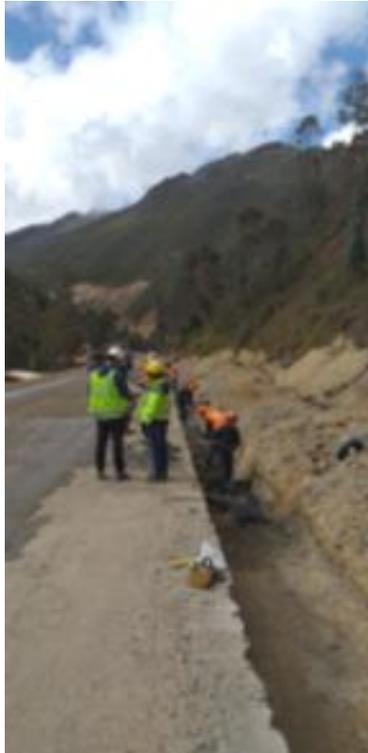
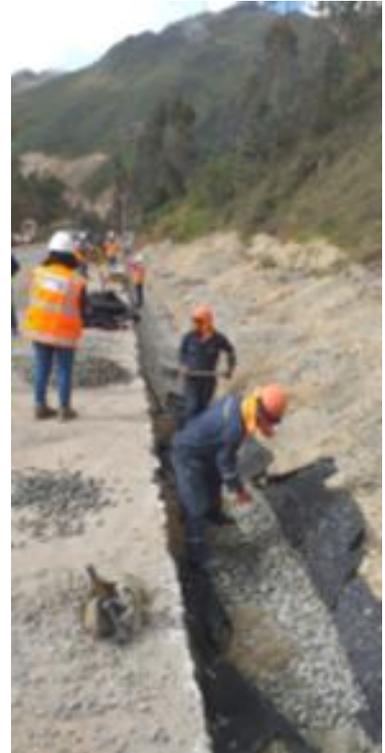
PROGRESIVA KM, 44+891 AL KM. 44+960

VISITA DE SEGUIMIENTO Y MONITOREO AL TRAMO 1: REPARACION DE COTAS DE SUBDRENAJE PARA INICIAR LABORES DE CONSTRUCCION DE CUNETAS TIPO 2

En la progresiva Km. 44+891 al Km. 44+960 se realiza la reparación del subdrenaje construido en el margen izquierdo de la vía, retirando el material filtro para dejar al nivel adecuado para la construcción de cunetas de drenaje, Se utiliza herramientas menores, trabajan 1 capataz, 6 obreros

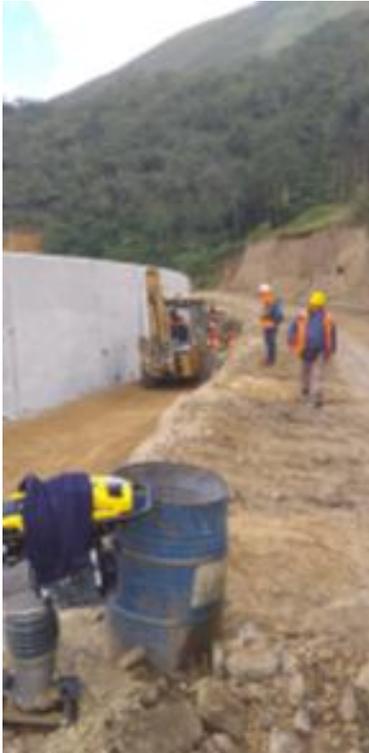
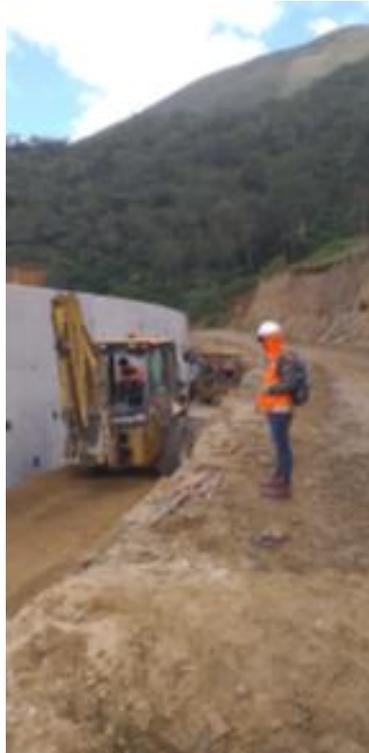
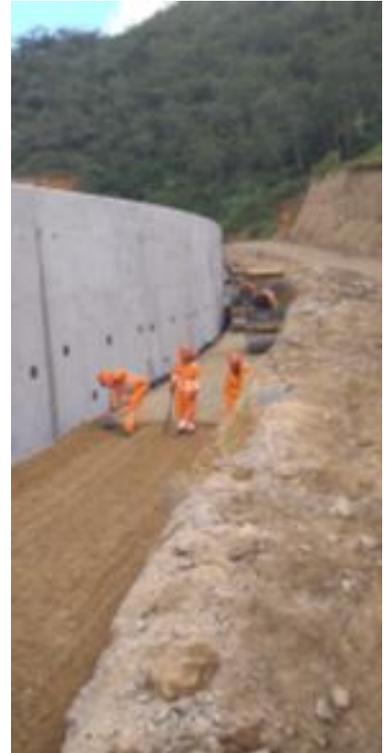
PROGRESIVA KM. 30+535 AL KM. 30+596
CODIGO 500 DRENAJE
PARTIDA 502.A RELLENO PARA ESTRUCTURAS

En las Progresivas Km. 30+535 al Km. 30+596 se realiza el relleno para estructuras (muro) donde se utiliza una retroexcavadora, dos mini compactadora de doble rodillo, una vibro apisonador y herramientas menores, trabajan 1 capataz, 3 obreros, 3 operadores

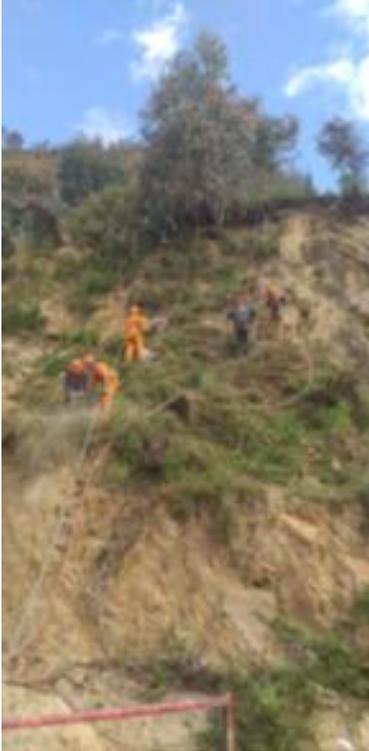
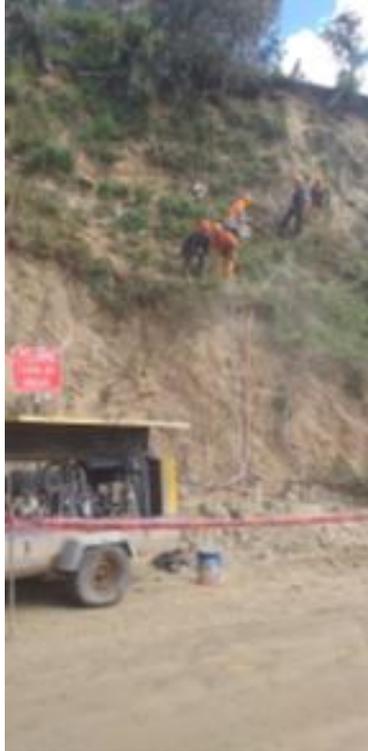
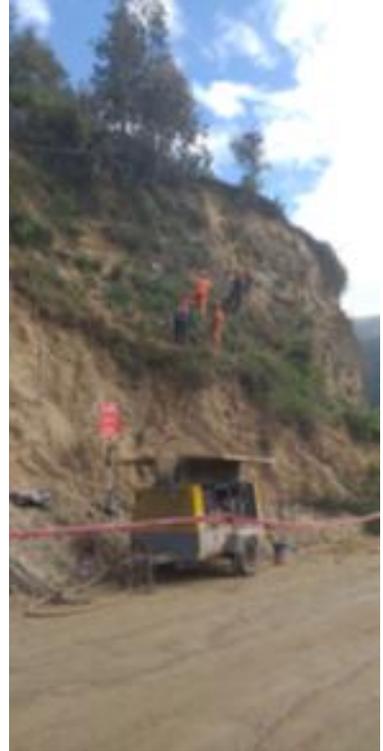
PROGRESIVA KM. 28+580 Id
VISITA DE SEGUIMIENTO Y MONITOREO AL TRAMO 1 (OBRAS INICIALES) : LABORES DE PERFORACION DE ROCA PARA PROXIMA VOLADURA

En la Progresiva Km. 28+580 Id se realiza en el talud superior la perforación de roca para proxima voladura, se utiliza un compresor con 3 martillos perforadores, trabajan 1 capataz, 6 operarios

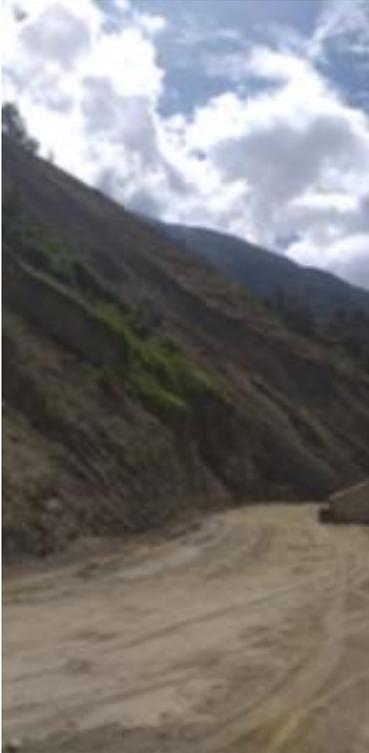
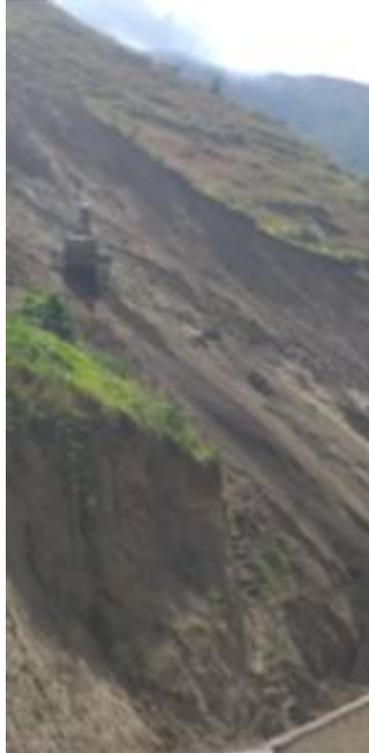
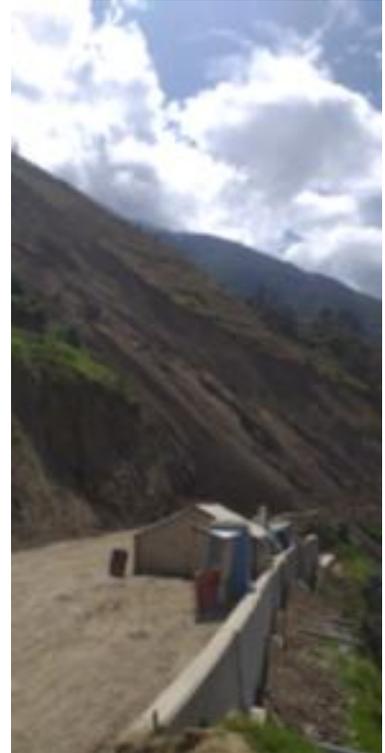
PROGRESIVA KM. 24+000
CODIGO 200 MOVIMIENTOS DE TIERRA
PARTIDA 203 A REMOCION DE DERRUMBES

En la progresiva Km. 24+000 se realiza la actividad de remoción de derrumbes, donde se utiliza una excavadora de oruga en el talud superior y un cargador frontal, a nivel del terreno natural de la vía para la limpieza y carga del material excedente y 6 volquetes, trabajan: 1 capataz, 2 operadores, 6 choferes, 2 obreros, 2 vigías.

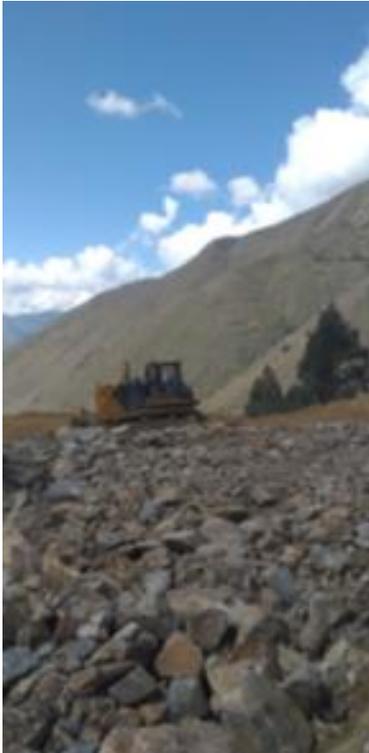
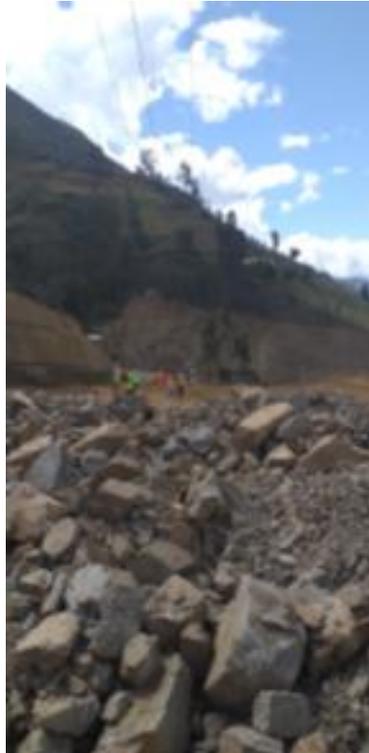
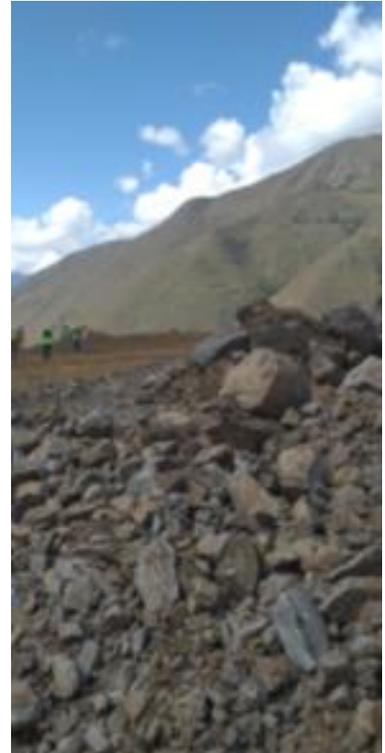
PROGRESIVA KM. 23+650
CODIGO 200 MOVIMIENTOS DE TIERRA
PARTIDA 212,A BANQUETA PARA RELLENOS

En la progresiva Km. 23+650 se realiza la actividad de banquetas para relleno, donde se utiliza una excavadora de oruga, un tractor de oruga y 6 volquetes, trabajan: 1 capataz, 2 operadores, 6 choferes, 2 obreros, 2 vigías.

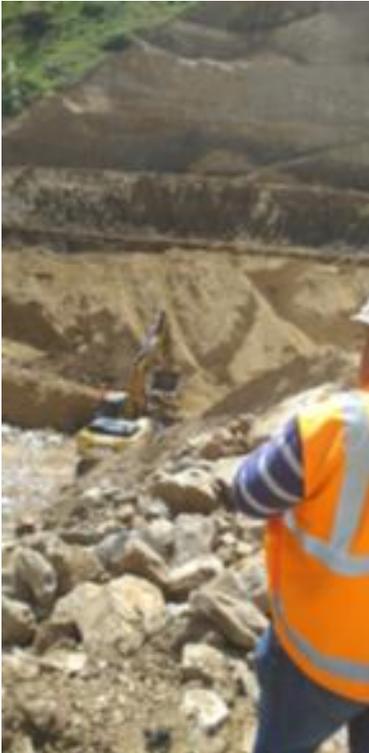
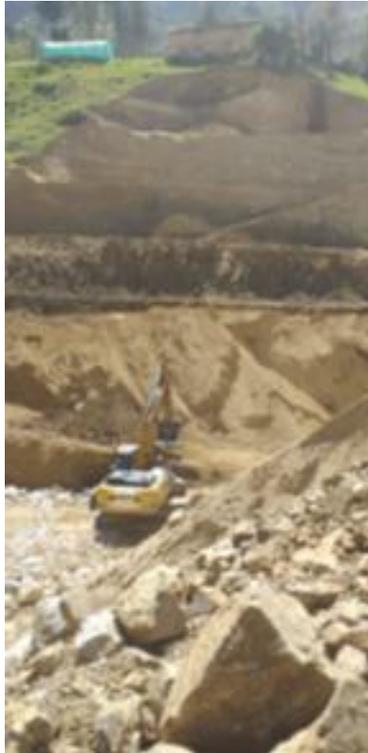
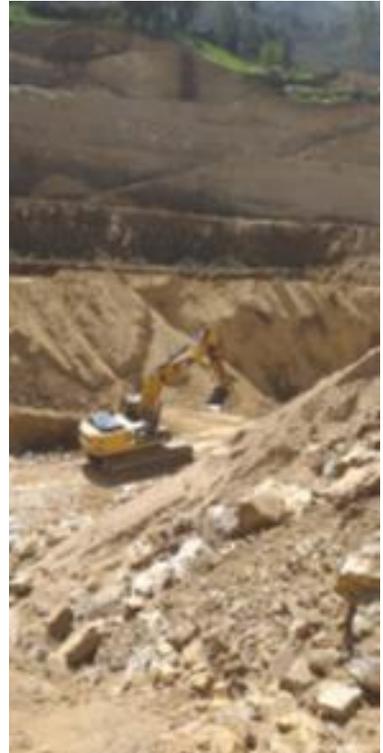
PROGRESIVA KM. 23+600
CODIGO 200 MOVIMIENTOS DE TIERRA
PARTIDA 212,A BANQUETA PARA RELLENOS

En la progresiva Km. 23+600 se realiza la actividad de banquetas para relleno, donde sera el pase de la vía, se utiliza una excavadora de oruga y 6 volquetes, trabajan: 1 capataz, 1 operador, 6 choferes, 2 obreros, 2 vigías.
