BITACORA ELECTRÓNICA DE OBRA

Confirma Bitacora: Si	Nro Informe: 0080	Fecha Informe: 08 - 05 - 2023	Nombre De La Obra: Corredor Vial: Huánuco - La Unión-Huallanca, Dv. Antamina/Emp. PE-3N (Tingo Chico) - Nuevas Flores - Llata - Antamina, Tramo I	Personal Encargado: BORIS WALTER AYLLÓN CARCELÉN
---------------------------------	-----------------------------	---	---	--

NUMERO DE INFORME No. 0080-2023
 CONTRATO DE OBRA: No. 127-2018-MTC/ 20
 EMPRESA CONTRATISTA: CHINA RAILWAY 20 BUREAU GROUP CORPORATION
 OBRA: "CONSERVACION POR NIVELES DE SERVICIO Y OPERACION DEL CORREDOR VIAL; HUANUCO- LA UNION- HUALLANCA –DV. ANTAMINA – EMP.PE 3N" (TINGO CHICO) - NUEVAS FLORES - LLATA- ANTAMINA - TRAMO 1 LONGITUD: 52.92 KMS.
 MONTO DEL CONTRATO : S/ 1,241,495,685.46 INCLUYE IGV
 MONTO DEL CONTRATO TRAMO 1 (OI-1) ; S/ 323,942,616.32 Nuevo Monto del Presupuesto OI-1 S/ 395 427 697,64 Inc. I.G.V con precios a junio 2018
 SUPERVISOR: CONSORCIO SUPERVISOR LOUIS BERGER - HOB
 CONTRATO DE CONSULTORIA DE OBRA N° 144 -2018-MTC/20.2
 MONTO DEL CONTRATO DE CONSULTORIA: S/ 123,625,905.13 INCLUYE IGV
 MONTO ASIGNADO AL PRIMER TRAMO (PRIMER EQUIPO) : S/ 27,450,314.74 INCLUYE IGV
 LA OBRA ACTUALMENTE SE ENCUENTRA

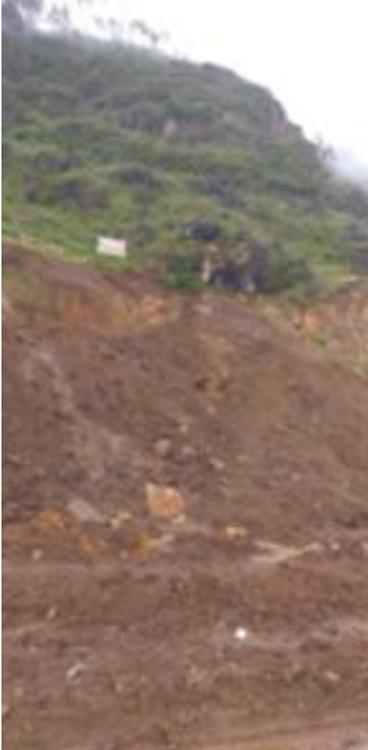
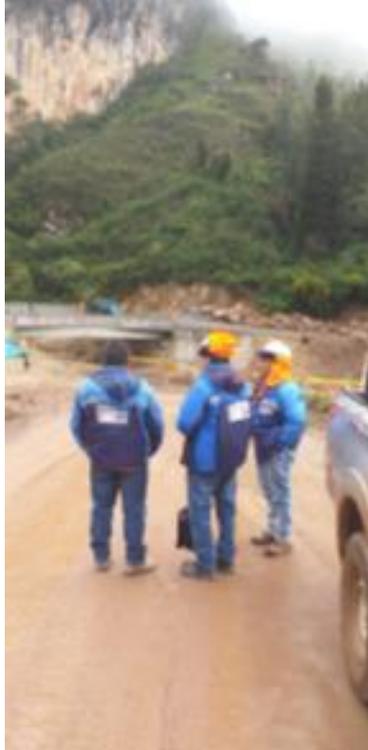
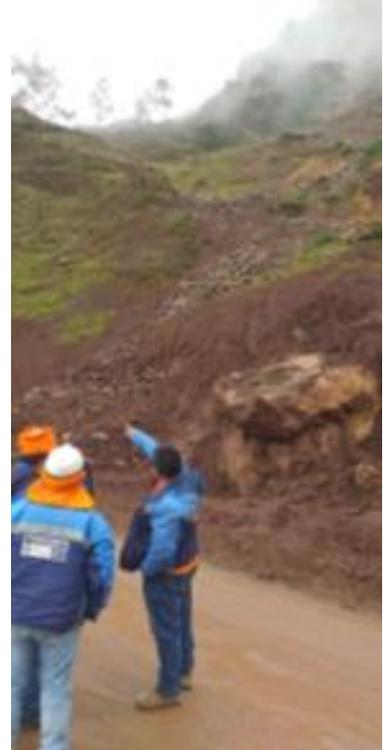
PROGRESIVA KM. 38+140
VISITA DE SEGUIMIENTO Y MONITOREO AL TRAMO 1 (OBRAS INICIALES -T1): VISITA DE INSPECCION CON ESPECIALISTAS DE GEOLOGIA DE LA SUPERVISION

En la progresiva Km. 38+140 se realiza visita de seguimiento y monitoreo al tramo 1, donde se realiza acompañamiento a los especialistas en geología de la Supervisión a lugar donde se efectuará voladura, en el talud superior izquierdo de la vía.

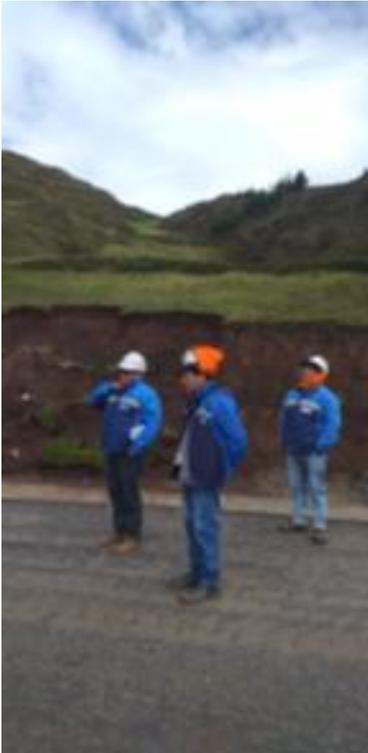
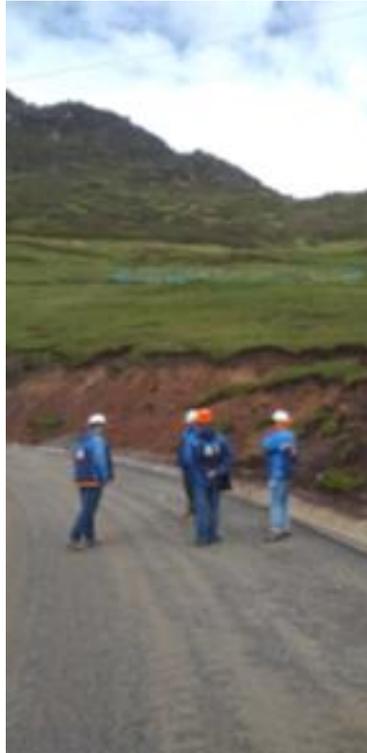
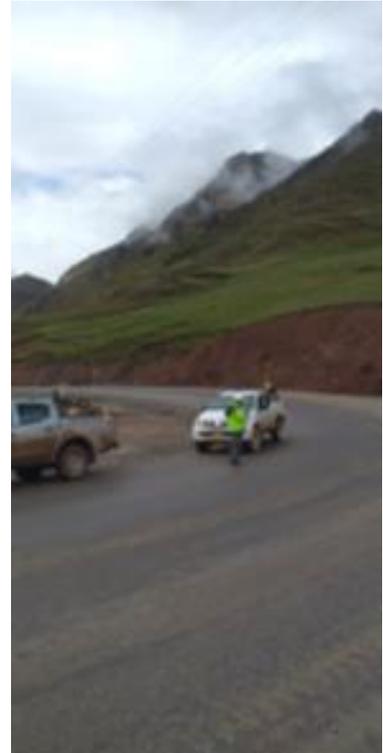
PROGRESIVA KM. 49+540

VISITA DE SEGUIMIENTO Y MONITOREO AL TRAMO 1 (OBRAS INICIALES -T1): VISITA DE INSPECCION CON LA SUPERVISION A SECTOR DONDE SE REALIZARA UN NUEVO ACCESO A JACCA CHICO

En la progresiva Km. 49+540 se realiza visita de seguimiento y monitoreo al tramo 1, donde se realiza acompañamiento al Jefe de Supervisión y los especialistas en geología de la Supervisión y Contratista a lugar donde se efectuará una nueva via de acceso al poblado de Jacca Chico, donde se intervendrá en el talud superior izquierdo de la via unos 440 ml hasta intersectarse con el acceso existente, Estas actividades se han considerado en la prestación adicional No. 26 (próximo a presentar ante la Entidad)

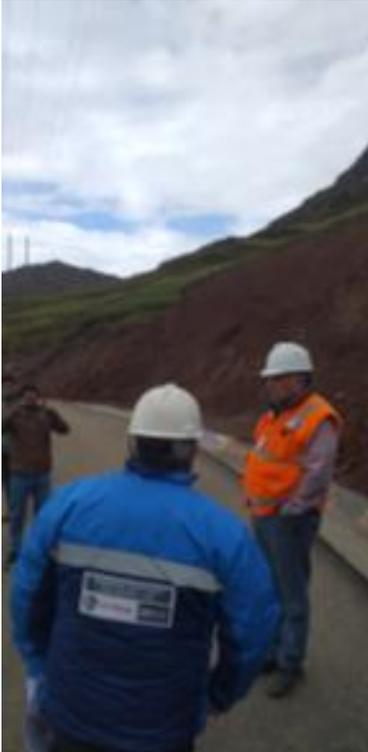
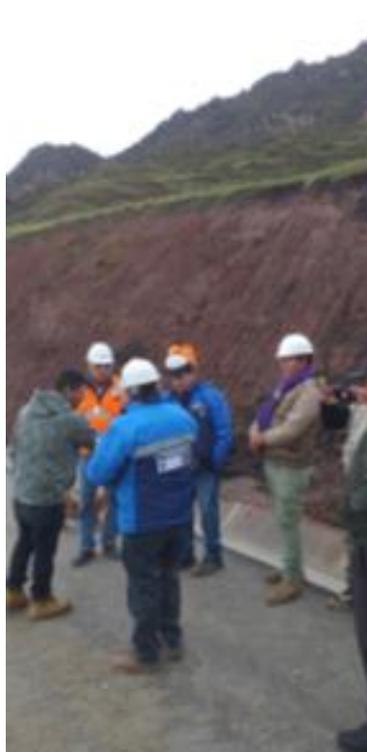
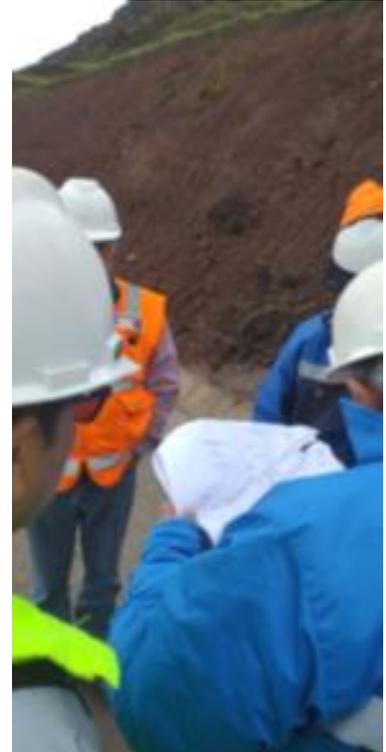
PROGRESIVA KM. 49+540

VISITA DE SEGUIMIENTO Y MONITOREO AL TRAMO 1 (OBRAS INICIALES -T1): REUNION EN CAMPO AL SECTOR DONDE SE REALIZARA UN NUEVO ACCESO A JACCA CHICO

En la progresiva Km. 49+540 se realiza visita de seguimiento y monitoreo al tramo 1, donde se realiza reunión en Campo con Gerente Vial, Jefe de Supervisión y especialistas en geología de la Supervisión , Contratista , Alcalde de Jacca Chico y representantes de la Alcaldía y Comunidad en el lugar donde se efectuará una nueva via de acceso al poblado de Jacca Chico, donde se intervendrá en el talud superior izquierdo de la via unos 440 ml hasta unir con el acceso existente, Estas actividades se han considerado en la prestación adicional No. 26 (próximo a presentar ante la Entidad acceso 16 jaccaca chico via de acceso a 440 m de via

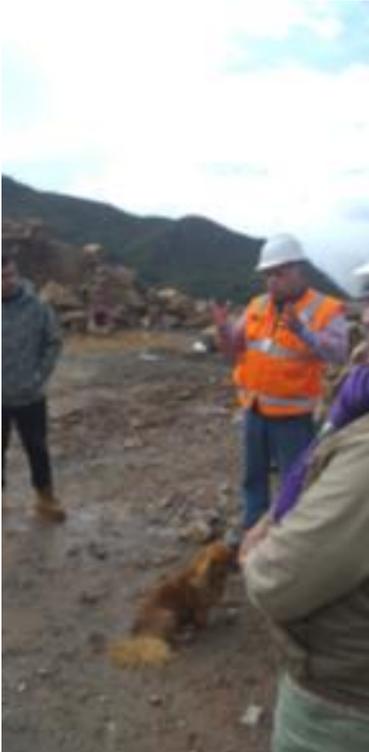
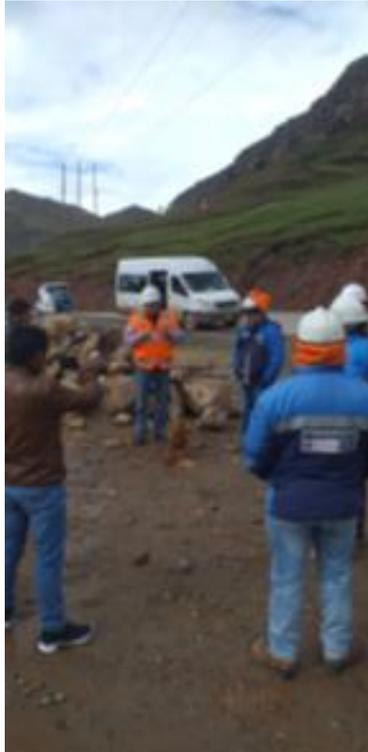
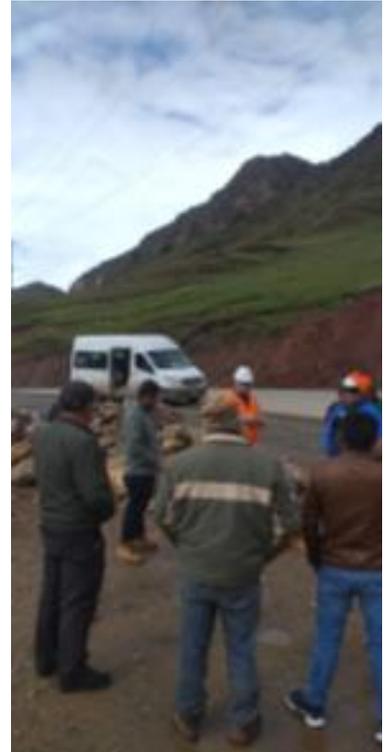
PROGRESIVA KM. 49+520

VISITA DE SEGUIMIENTO Y MONITOREO AL TRAMO 1 (OBRAS INICIALES -T1): REUNION EN CAMPO AL SECTOR DONDE SE REALIZARA UN NUEVO ACCESO A JACCA CHICO

En la progresiva Km. 49+540 se realiza visita de seguimiento y monitoreo al tramo 1, donde se realiza reunión en Campo con Gerente Vial, Jefe de Supervisión y especialistas en geología de la Supervisión , Contratista , Alcalde de Jacca Chico y representantes de la Alcaldía y Comunidad en el lugar donde se efectuará una nueva via de acceso al poblado de Jacca Chico, donde se intervendrá en el talud superior izquierdo de la via unos 440 ml hasta unir con el acceso existente, Estas actividades se han considerado en la prestación adicional No. 26 (próximo a presentar ante la Entidad) Se le explico al Alcalde Dr. Marco Antonio Ventura Echevarria, a su Comitiva y representantes de la Comunidad de Jacca Chico, que se tienen que cumplir los lapsos del trámite de prestación adicional No. 26 y que luego de la aprobación mediante Resolución por parte de la Entidad, se iniciara las actividades de CONSTRUCCION DEL ACCESO.

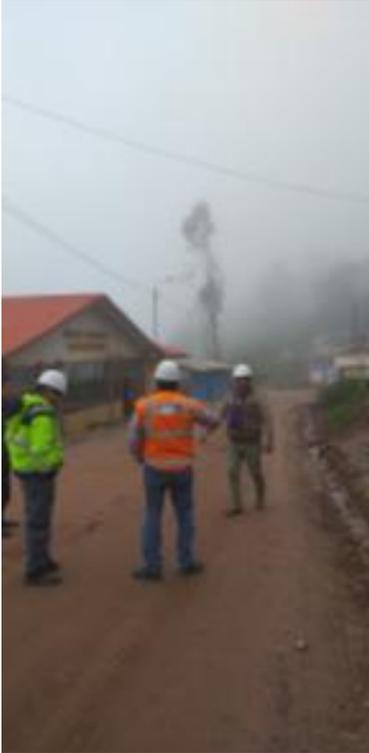
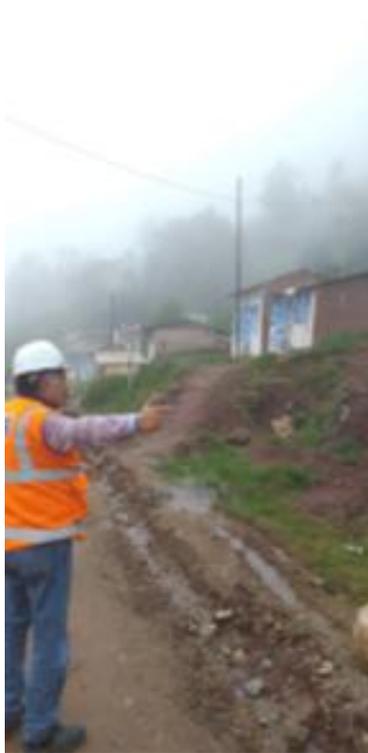
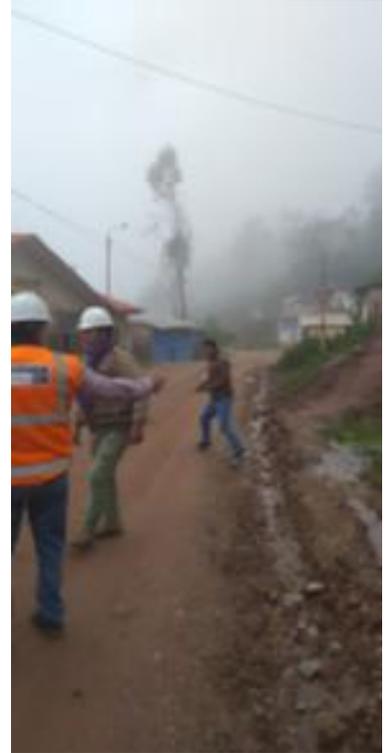
PROGRESIVA KM. 48+640

VISITA DE SEGUIMIENTO Y MONITOREO AL TRAMO 1 (OBRAS INICIALES -T1): REUNION EN CAMPO CON ALCALDE Y COMUNIDAD DE JACCA CHICO

En la progresiva Km. 48+640 se realiza visita de seguimiento y monitoreo al tramo 1, donde se realiza reunión en Campo con Gerente Vial, Jefe de Supervisión y especialistas en geología de la Supervisión , Contratista , Alcalde de Jacca Chico y representantes de la Alcaldía y Comunidad. El Alcalde Dr. Marco Antonio Ventura Echevarria, su Comitiva y representantes de la Comunidad de Jacca Chico, solicitan la pronta construcción del acceso a su poblado, solicitan el corte y ampliación de la vía, exigen la incorporación de personal especializado y peones de la localidad, exigen también la renegociación de la utilización de materiales de cantera con la Contratista y el constante mantenimiento de la vía (por el incremento de polvo). En este punto se solicita la ampliación del ancho de la vía,

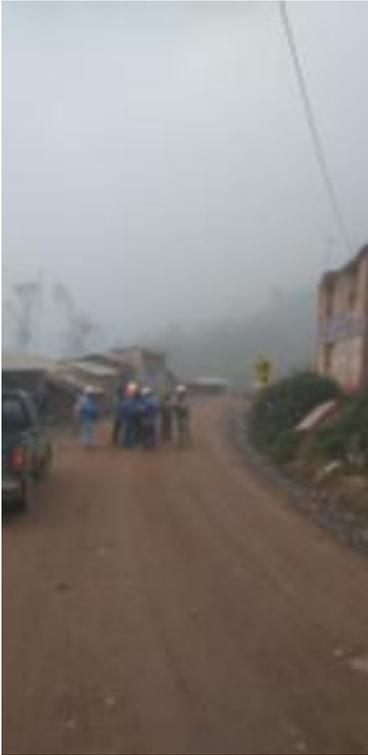
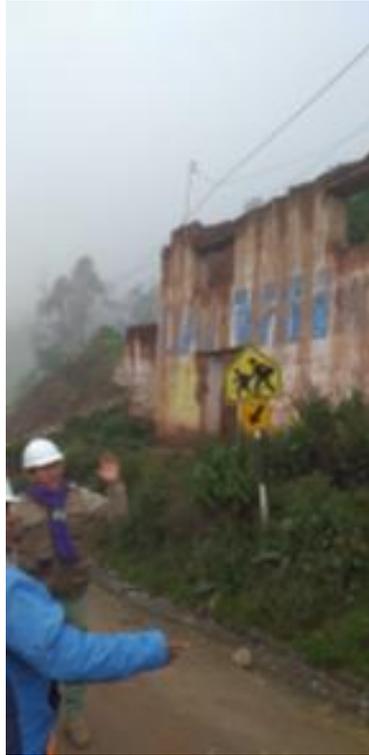
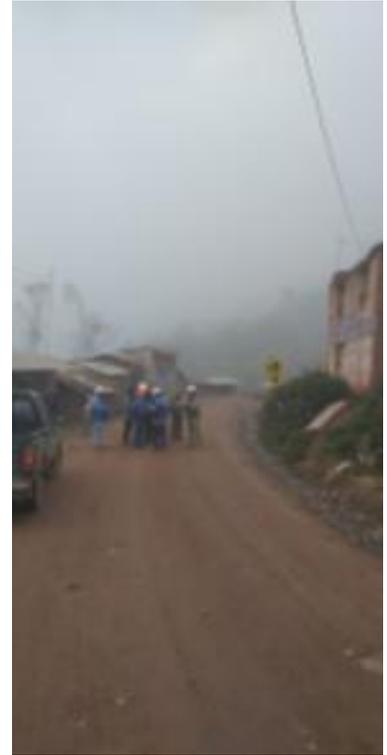
PROGRESIVAS KM. 48+240 AL KM. 48+300

VISITA DE SEGUIMIENTO Y MONITOREO AL TRAMO 1 (OBRAS INICIALES -T1): RECORRIDO EN CAMPO CON ALCALDE Y COMUNIDAD DE JACCA CHICO

En las progresivas Km. 48+240 al Km. 48+300 se realiza visita de seguimiento y monitoreo al tramo 1, donde se realiza recorrido en Campo con Gerente Vial, Jefe de Supervisión y especialistas en geología de la Supervisión , Contratista , Alcalde de Jacca Chico y representantes de la Alcaldía y Comunidad. El Alcalde Dr. Marco Antonio Ventura Echevarria, su Comitiva y representantes de la Comunidad de Jacca Chico, solicitan la pronta construcción del acceso a su poblado, solicitan el corte y ampliación de la vía, demolición de casas y retretes en el derecho de vía, exigen la incorporación de personal especializado y peones de la localidad, exigen también la renegociación de la utilización de materiales de cantera con la Contratista y el constante mantenimiento de la vía (por el incremento de polvo). En este punto se solicita la ampliación del ancho de la vía, con la demolición de casas de adobe que están dentro de l derecho de vía,

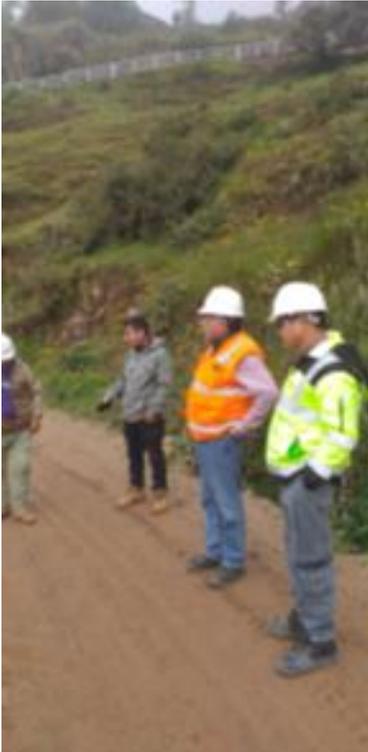
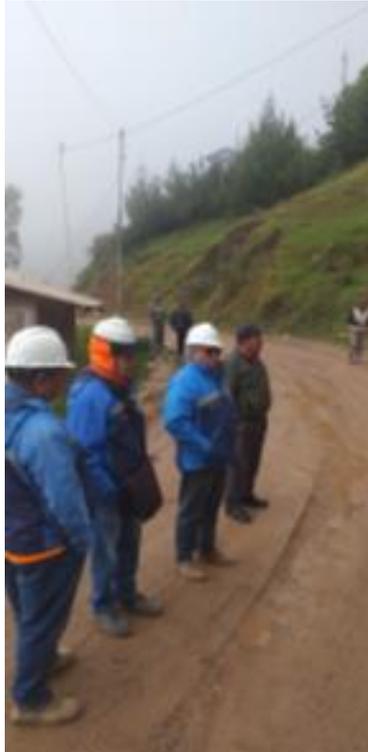
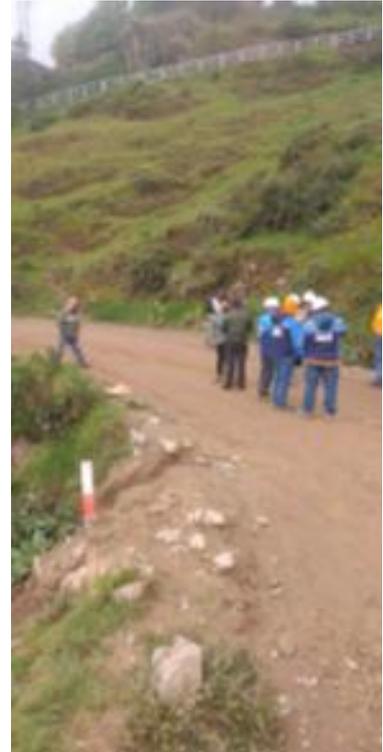
PROGRESIVAS KM. 48+100

VISITA DE SEGUIMIENTO Y MONITOREO AL TRAMO 1 (OBRAS INICIALES -T1): RECORRIDO EN CAMPO CON ALCALDE Y COMUNIDAD DE JACCA CHICO

En la progresiva Km. 48+100 se realiza visita de seguimiento y monitoreo al tramo 1, donde se realiza recorrido en Campo con Gerente Vial, Jefe de Supervisión y especialistas en geología de la Supervisión , Contratista , Alcalde de Jacca Chico y representantes de la Alcaldía y Comunidad. El Alcalde Dr. Marco Antonio Ventura Echevarria, su Comitiva y representantes de la Comunidad de Jacca Chico, solicitan la pronta construcción del acceso a su poblado, solicitan el corte y ampliación de la vía, demolición de casas y retretes en el derecho de vía, exigen la incorporación de personal especializado y peones de la localidad, exigen también la renegociación de la utilización de materiales de cantera con la Contratista y el constante mantenimiento de la vía (por el incremento de polvo). En este punto se solicita la ampliación del ancho de la vía, con la construcción de muro y obras hidraulicas, de acuerdo a lo que exige el expediente técnico,

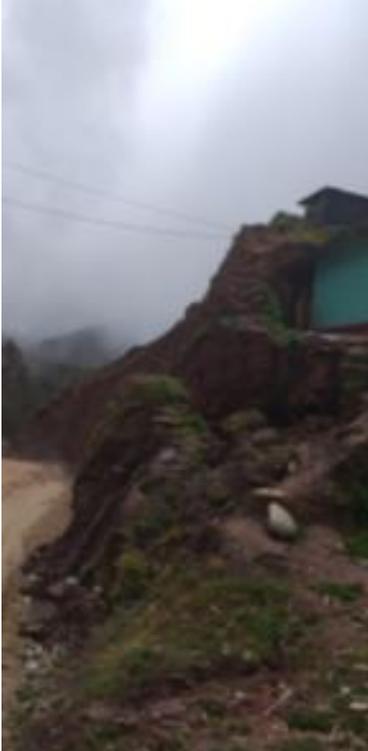
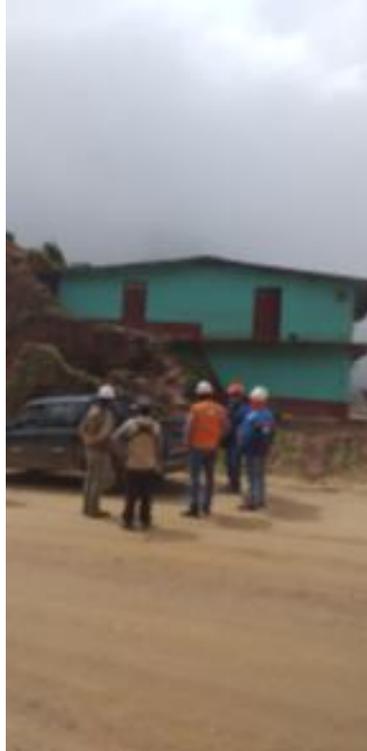
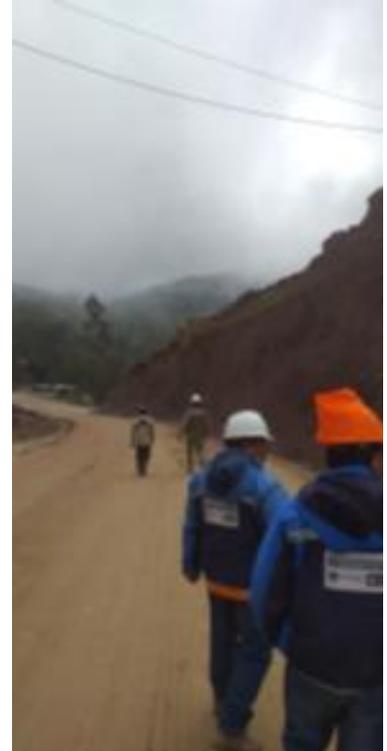
PROGRESIVAS KM. 45+820

VISITA DE SEGUIMIENTO Y MONITOREO AL TRAMO 1 (OBRAS INICIALES -T1): RECORRIDO EN CAMPO CON ALCALDE Y COMUNIDAD DE JACCA CHICO

En la progresiva Km. 45+820 se realiza visita de seguimiento y monitoreo al tramo 1, donde se realiza recorrido en Campo con Gerente Vial, Jefe de Supervisión y especialistas en geología de la Supervisión , Contratista , Alcalde de Jacca Chico y representantes de la Alcaldía y Comunidad. El Alcalde Dr. Marco Antonio Ventura Echevarria, su Comitiva y representantes de la Comunidad de Jacca Chico, manifiestan que por intervención de la Contratista en zonas donde pasa la vía, han ocasionado derrumbes y exigen la construcción de un enrocado de protección en el talud superior, para evitar que la casa se dañe o desplome.

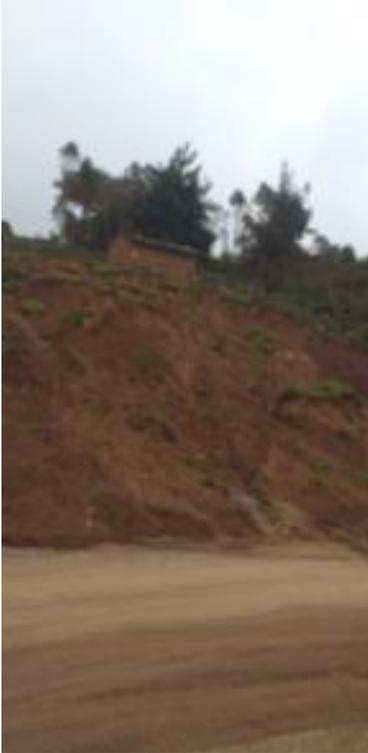
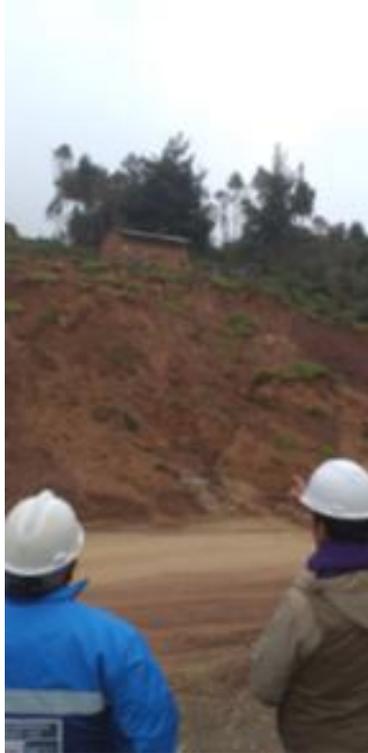
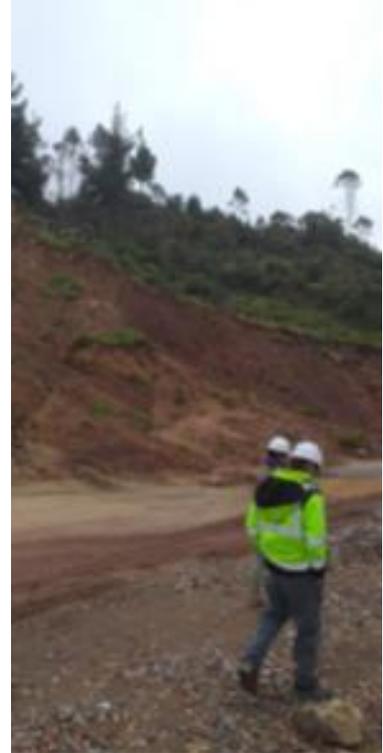
PROGRESIVAS KM. 45+550

VISITA DE SEGUIMIENTO Y MONITOREO AL TRAMO 1 (OBRAS INICIALES -T1): RECORRIDO EN CAMPO CON ALCALDE Y COMUNIDAD DE JACCA CHICO

En la progresiva Km. 45+550 se realiza visita de seguimiento y monitoreo al tramo 1, donde se realiza recorrido en Campo con Gerente Vial, Jefe de Supervisión y especialistas en geología de la Supervisión , Contratista , Alcalde de Jacca Chico y representantes de la Alcaldía y Comunidad. El Alcalde Dr. Marco Antonio Ventura Echevarria, su Comitiva y representantes de la Comunidad de Jacca Chico, manifiestan que por intervención de la Contratista en zonas donde pasa la vía, han ocasionado derrumbes y exigen la construcción de un enrocado de protección en el talud superior, para evitar que la casa se dañe o desplome. En esta zona se ha solicitado a los poseionarios la desocupación del sitio ante inminente inestabilidad donde se ubica su vivienda.
