BITACORA ELECTRÓNICA DE OBRA

Confirma Bitacora: Si	Nro Informe: 0082	Fecha Informe: 10 - 05 - 2023	Nombre De La Obra: Corredor Vial: Huánuco - La Unión-Huallanca, Dv. Antamina/Emp. PE-3N (Tingo Chico) - Nuevas Flores - Llata - Antamina, Tramo I	Personal Encargado: BORIS WALTER AYLLÓN CARCELÉN
---------------------------------	-----------------------------	---	---	--

NUMERO DE INFORME No. 0082-2023
 CONTRATO DE OBRA: No. 127-2018-MTC/ 20
 EMPRESA CONTRATISTA: CHINA RAILWAY 20 BUREAU GROUP CORPORATION
 OBRA: "CONSERVACION POR NIVELES DE SERVICIO Y OPERACION DEL CORREDOR VIAL; HUANUCO- LA UNION- HUALLANCA –DV. ANTAMINA – EMP.PE 3N" (TINGO CHICO) - NUEVAS FLORES - LLATA- ANTAMINA - TRAMO 1 LONGITUD: 52.92 KMS.
 MONTO DEL CONTRATO : S/ 1,241,495,685.46 INCLUYE IGV
 MONTO DEL CONTRATO TRAMO 1 (OI-1) ; S/ 323,942,616.32 Nuevo Monto del Presupuesto OI-1 S/ 395 427 697,64 Inc. I.G.V con precios a junio 2018
 SUPERVISOR: CONSORCIO SUPERVISOR LOUIS BERGER - HOB
 CONTRATO DE CONSULTORIA DE OBRA N° 144 -2018-MTC/20.2
 MONTO DEL CONTRATO DE CONSULTORIA: S/ 123,625,905.13 INCLUYE IGV
 MONTO ASIGNADO AL PRIMER TRAMO (PRIMER EQUIPO) : S/ 27,450,314.74 INCLUYE IGV
 LA OBRA ACTUALMENTE SE ENCUENTRA

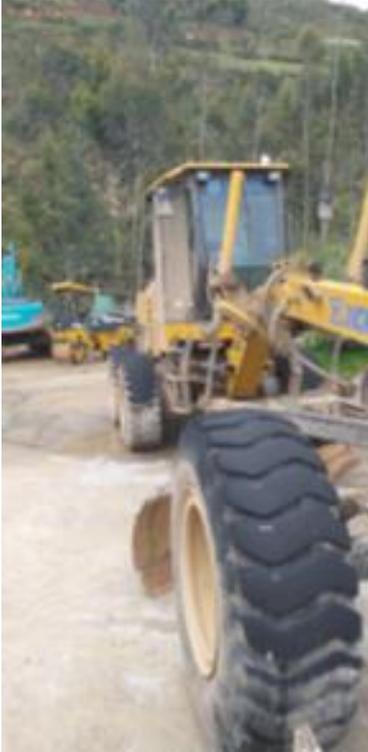
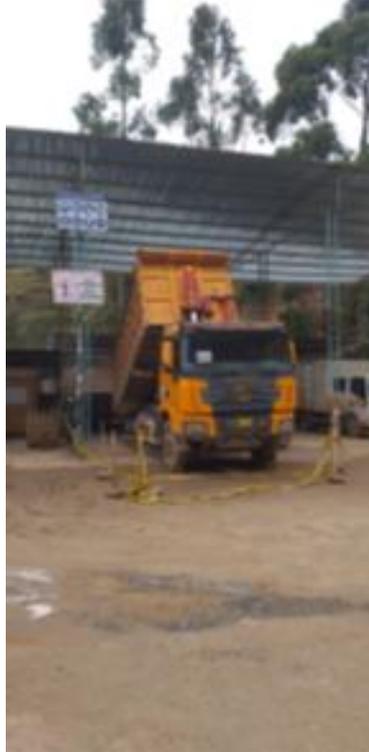
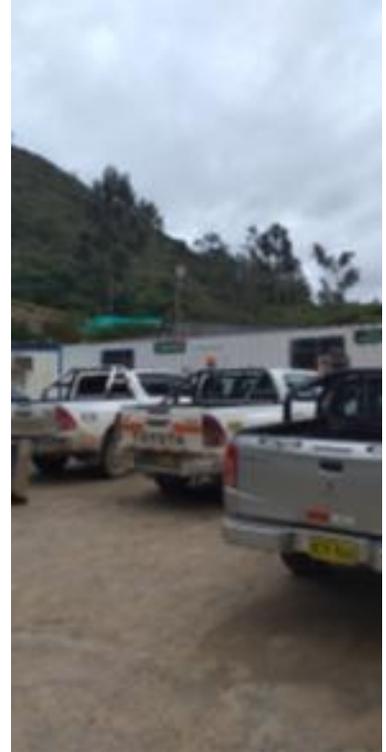
PROGRESIVA KM. 37+720

VISITA DE SEGUIMIENTO Y MONITOREO AL TRAMO 1 (OI-T1) : VISITA AL CAMPAMENTO DE LA CONTRATISTA EN BUSCA DEL CUADERNO DE OBRA

En la progresiva Km. 37+720 se realiza visita de seguimiento y monitoreo al tramo 1 (Obras Iniciales- t1) donde se visita al campamento de la Contratista, tambien se ubica la planta de concreto y taller de maquinarias y equipos , Se visita el Campamento en busca del cuaderno de obra 31, donde se logro acceso al mismo

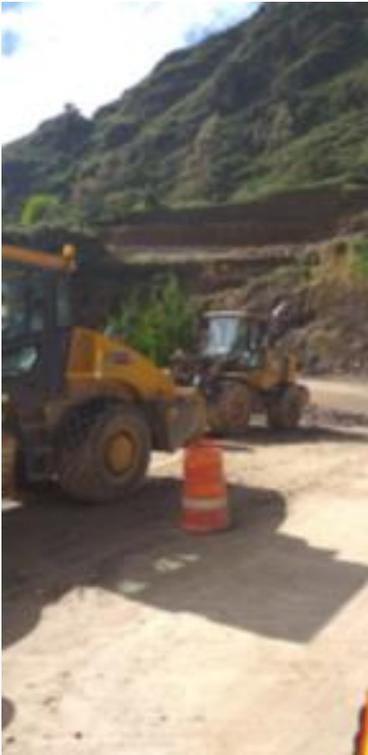
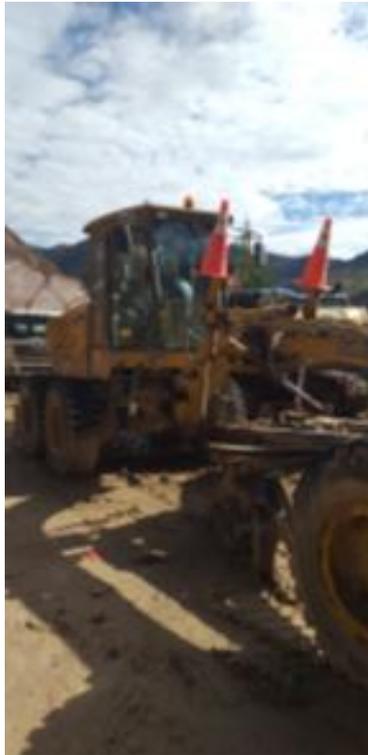
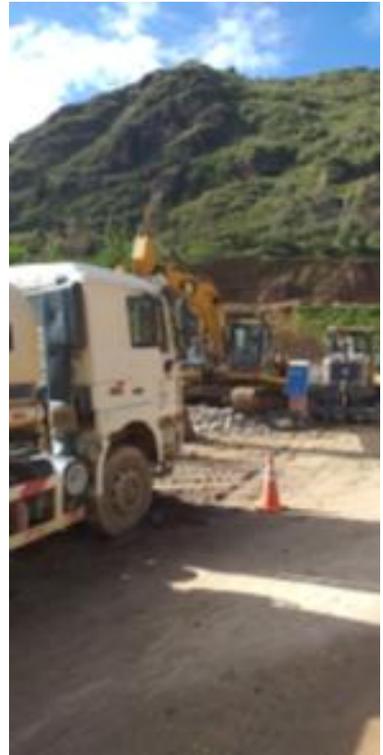
PROGRESIVA KM. 47+560

VISITA DE SEGUIMIENTO Y MONITOREO EN EL TRAMO 1 (OBRAS INICIALES) : MAQUINARIAS EN UN LADO DE LA VIA PARA INICIAR ACTIVIDADES

En la progresiva Km. 47+560 se ubican maquinarias de la Contratista, calentando motores para iniciar las actividades, el tiempo esta mejorando en este sector volviendose soleado, luego de varios días de lluvia, se verifica un cargador frontal, una compactadora de rodillo, una excavadora, una motoniveladora y un camion cisterna estacionados en el margen izquierdo de la vía

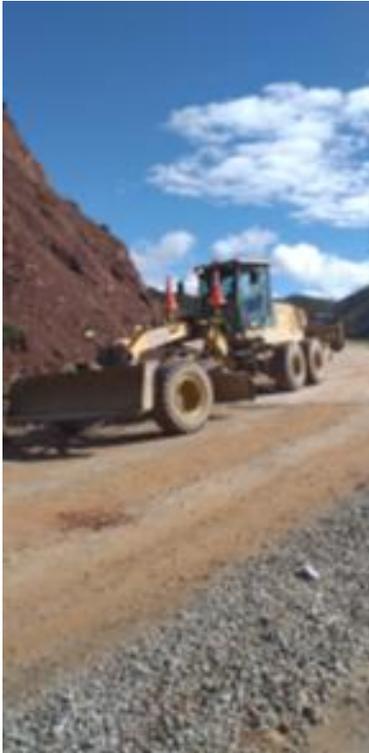
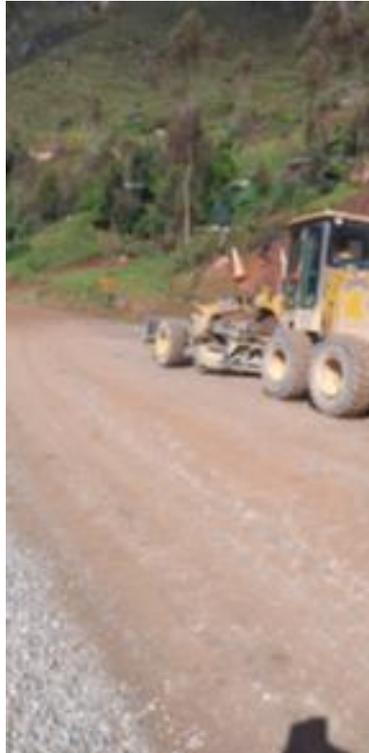
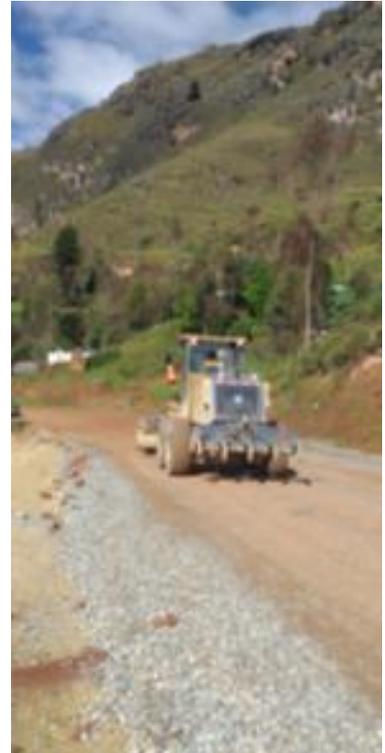
PROGRESIVA KM. 48+500 a KM 48+700
CODIGO 100 OBRAS PRELIMINARES
PARTIDA 103.A MANTENIMIENTO DE TRANSITO TEMPORAL Y SEGURIDAD VIAL

En la progresiva Km, 48+500 a KM. 48+700 se realiza el mantenimiento de transito temporal en la entrada al acceso al Poblado de Jacas Chico, a petición de su Ciudadano Alcalde para la celebración del Aniversario del Poblado de Jacas Chico, se utiliza una motoniveladora, trabaja 1 capataz, 1 operador y 2 vigias

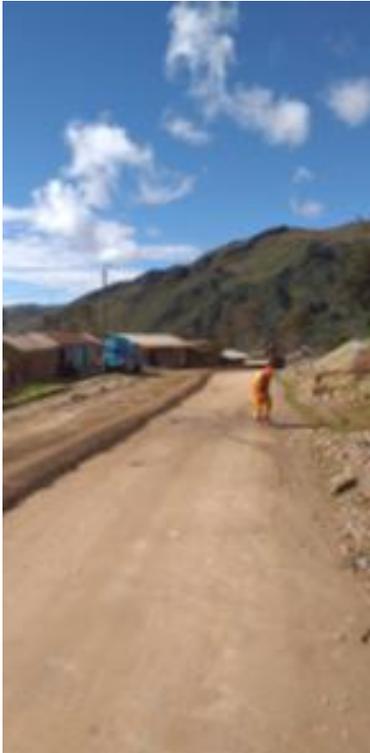
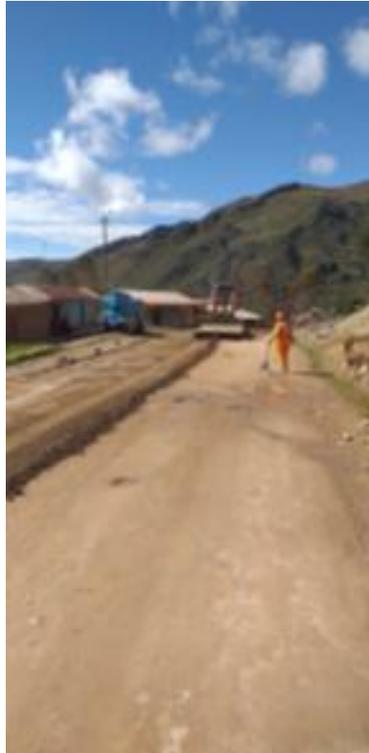
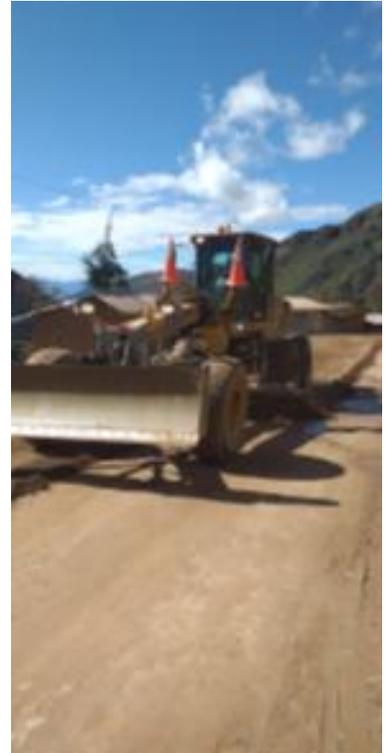
PROGRESIVA KM. 48+400 a KM 48+500
CODIGO 100 OBRAS PRELIMINARES
PARTIDA 103.A MANTENIMIENTO DE TRANSITO TEMPORAL Y SEGURIDAD VIAL

En la progresiva Km, 48+400 a KM. 48+500 se realiza el mantenimiento de transito temporal en la entrada al acceso al Poblado de Jacas Chico, a petición de su Ciudadano Alcalde para la celebración del Aniversario del Poblado de Jacas Chico, se utiliza una motoniveladora, trabaja 1 capataz, 1 operador y 2 vigias

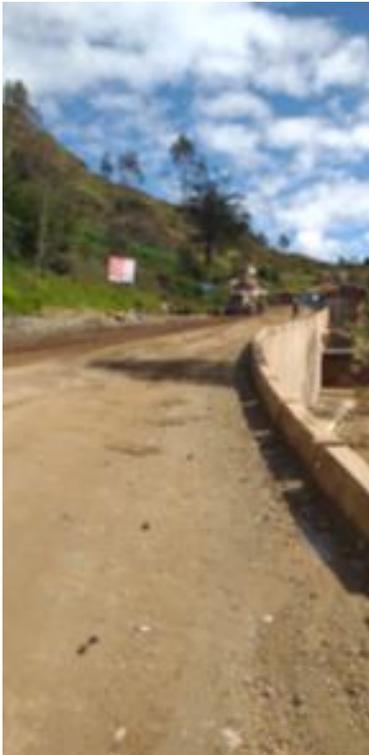
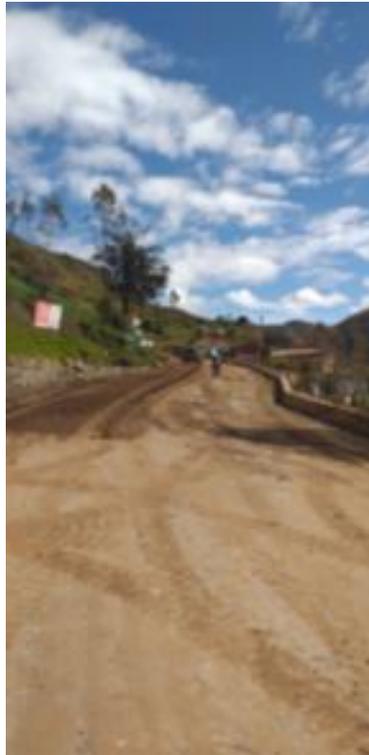
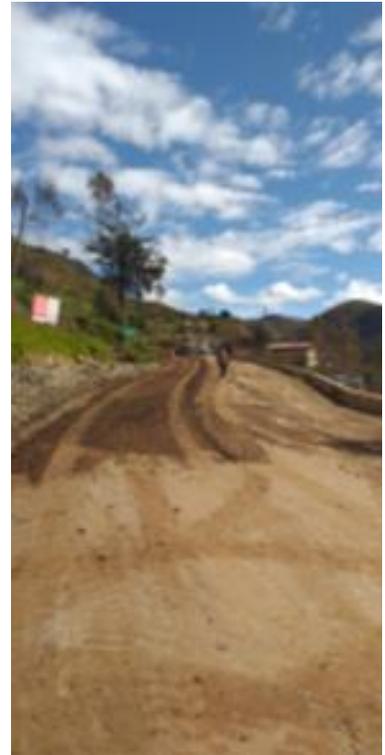
PROGRESIVA KM. 48+300 a KM 48+400
CODIGO 100 OBRAS PRELIMINARES
PARTIDA 103.A MANTENIMIENTO DE TRANSITO TEMPORAL Y SEGURIDAD VIAL

En la progresiva Km, 48+300 a KM. 48+400 se realiza el mantenimiento de transito temporal en la entrada al acceso al Poblado de Jacas Chico, a petición de su Ciudadano Alcalde para la celebración del Aniversario del Poblado de Jacas Chico, se utiliza una motoniveladora, trabaja 1 capataz, 1 operador y 2 vigias

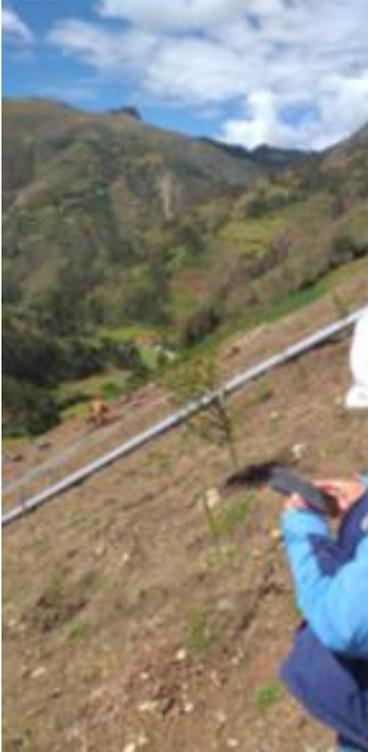
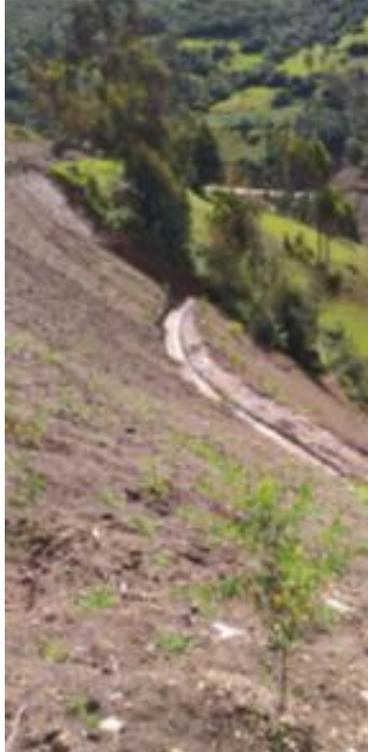
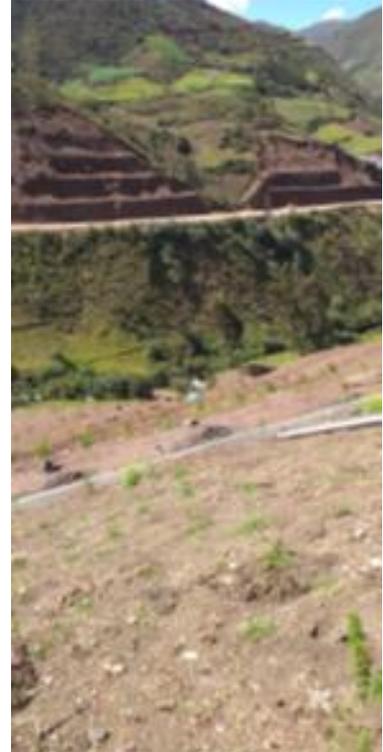
PROGRESIVA KM, 36+350
VISITA DE SEGUIMIENTO Y MONITOREO AL TRAMO 1 (OI-T1): CONSTRUCCION DE CUNETAS Y ZANJAS DE CORONAMIENTO EN EL DME KM. 36+350

En la Progresiva KM, 36+350 se realiza la construcción de cunetas y zanjas de coronamiento del DME se ha realizado la conformación y revegetación en la superficie superior del talud , ahora se realiza la construcción de cunetas y zanjas revestidas de concreto , donde se ubica el DME , Se utiliza dos camiones mixer , trabajan: 1 capataz, 2 operadores de Mixer y14 obreros

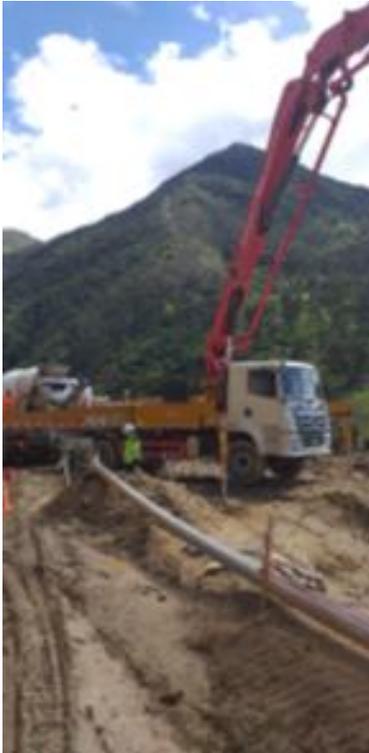
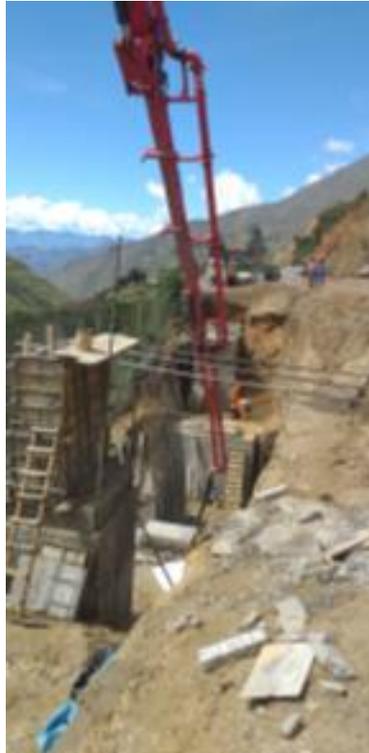
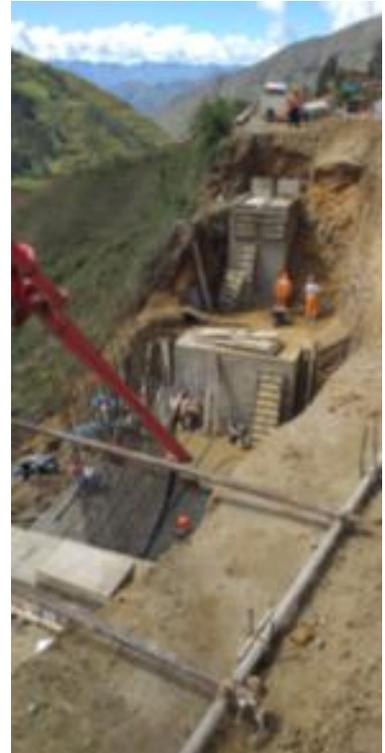
PROGRESIVA KM. 28+776 AL KM. 28+801
CODIGO 500 DRENAJE
PARTIDA 503 D CONCRETO CLASE D (F'C= 210 KG/CM2)

En la progresiva Km. 28+776 al Km. 28+801 se realiza el vaciado del paño 3 de la zapata de un muro de concreto armado, se utiliza un camión bomba, 5 camiones mixer , 2 vibradores de concreto y herramientas menores, trabajan 1 capataz, 6 obreros, 5 operarios 2 técnicos

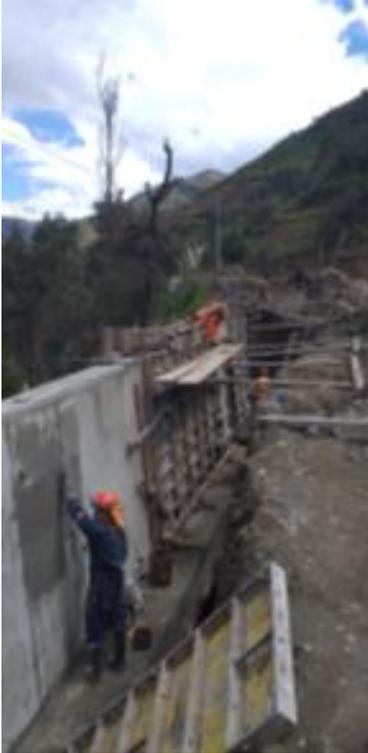
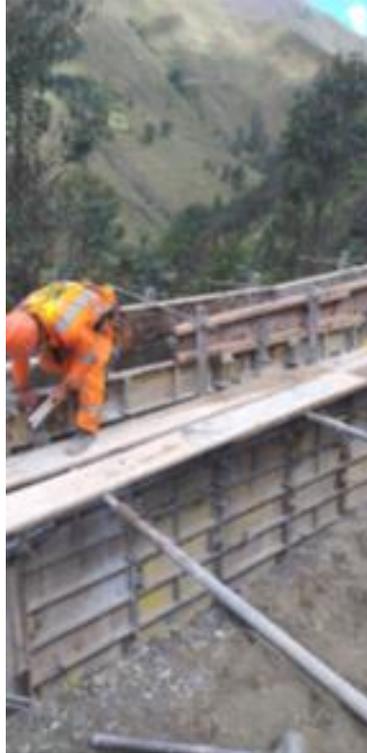
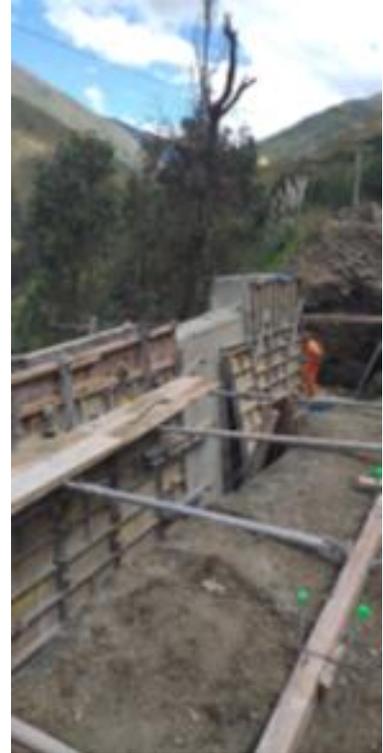
PROGRESIVA KM. 24+000 AL KM. 24+080
CODIGO 500 DRENAJE
PARTIDA 503 I ENCOFRADO Y DESENCOFRADO

En la progresiva Km. 24+000al Km. 24+080 se realiza el encofrado del paño 2 y el desencofrado del paño 3 de un muro de concreto ciclopeo, se utiliza herramientas menores, trabajan 1 capataz, 4 obreros,

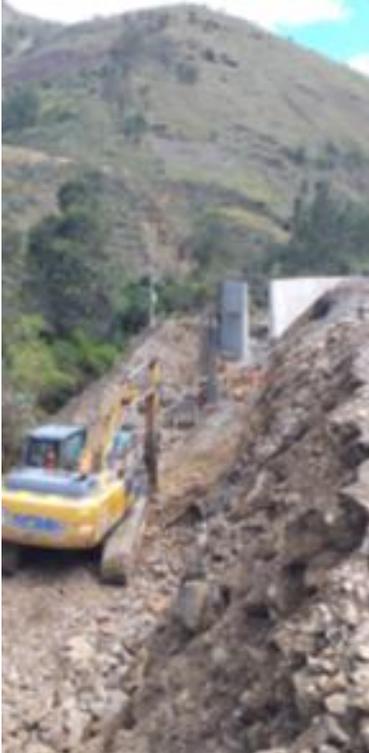
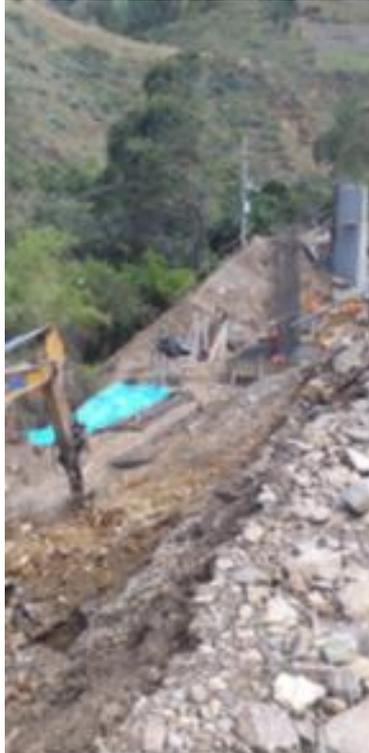
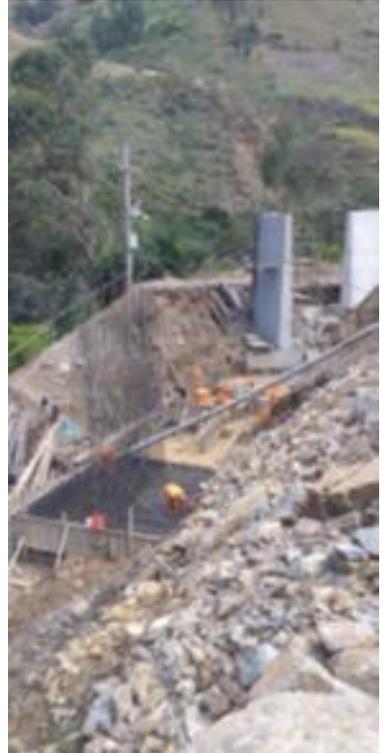
PROGRESIVA KM. 16+500 AL KM. 16+580
CODIGO 500 DRENAJE
PARTIDA 503 I ENCOFRADO Y DESENCOFRADO
PARTIDA 504 A ACERO DE REFUERZO

En la progresiva Km. 16+500al Km. 16+580 se realiza el encofrado y colocacion de acero de refuerzo para el vaciado de la zapata de un muro de concreto armado, se utiliza herramientas menores, trabajan 1 capataz, 12 obreros,
