BITACORA ELECTRÓNICA DE OBRA

Confirma Bitacora: Si	Nro Informe: 089- 2023- MTC/ 20.9- Igm	Fecha Informe: 05- 05- 2023	Nombre De La Obra: Mejoramiento de la Carretera Oyón- Ambo, Tramo II: Dv. Cerro de Pasco- Dv. Chacayan	Personal Encargado: LUZMILA GUERRA MOTTA
---------------------------------	--	---	--	--

OBRA: MEJORAMIENTO DE LA CARRETERA OYÓN – AMBO, TRAMO II, DESVIÓ CERRO DE PASCO (KM 181+000) – DV. CHACAYÁN (KM 230+000)

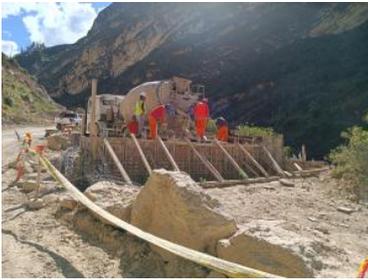
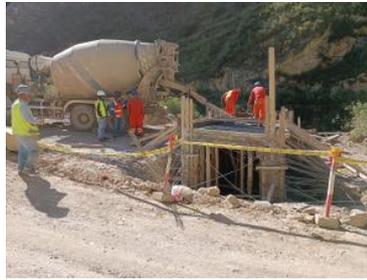
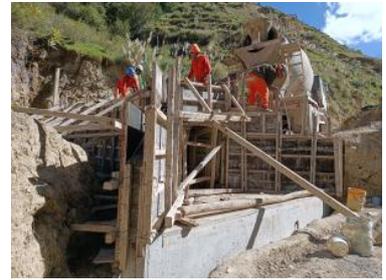
Progresiva: km 209+653.47 – Alcantarilla MCA
600.0OBRAS DE ARTE Y DRENAJE
610.ECONCRETO CLASE E (F´C=175 KG/CM2)
612.AENCOFRADO Y DESENCOFRADO PARA OBRAS DE ARTE

Personal aproximado verificado en el frente de trabajo: 1 Capataz, 2 Operario y 3Ayudantes.
Equipos aproximados verificados en el frente de trabajo: 2 Camión Mixer con sus respectivos operadores y equipos menores como 1 vibradora de concreto.

Se toma conocimiento que en el frente de trabajo se encuentran laborando personal de la empresa Inversiones y Proyectos San Rafael. Al respecto, Corresponde a la Supervisión de Obra la autorización y aprobación (de ser necesario la comunicación a PVN) respecto a la participación de empresas terceras al Contratista en la ejecución de obra, en atención a la normativa vigente, aplicable y contratos de obra y consultoría respectivamente.

Actividades verificadas por personal profesional, técnico y auxiliar del Contratista y la Supervisión de Obra. Se sugirió a la Supervisión de Obra el control adecuado de los procesos constructivos descritos en el expediente técnico y los contratos de obra y consultoría, el cumplimiento de los protocolos de seguridad y salud en el trabajo, la adecuada disposición de residuos a fin de su posterior transporte, a fin de garantizar la calidad y durabilidad de la obra. Así como la protección a la vida y el medio ambiente.

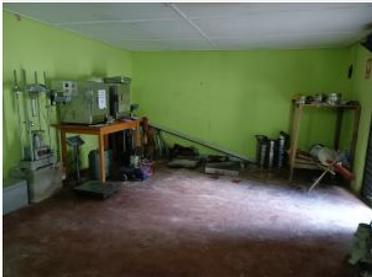
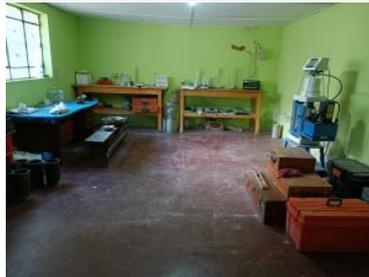
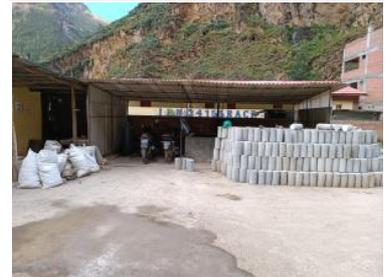
Progresiva: km 0+000 – Localidad de Yanahuanca
LABORATORIO DE MATERIALES DEL CONSORCIO SUPERVISOR OYÓN CHANCAYÁN

Se realiza la inspección visual de los equipos con los que cuenta el Consorcio Supervisor:

- Todos los equipos cuentan con calibración vigente.
- Se cuenta con una (1) prensa digital para rotura de testigos de concreto de 250000 Lbs en lugar de dos (2).
- No se cuenta con Equipo de Reflectometría, al respecto la Supervisión de Obra refiere que, en vista que no se están realizando actividades relacionadas a la partida 800. Señalización y Seguridad Vial, su uso no es necesario en el ámbito de la obra.

DE LA INSPECCIÓN FÍSICA REALIZADA, SE HA RECOMENDAD A LA SUPERVISIÓN DE OBRA COMPLETAR LOS EQUIPOS MÍNIMOS CON LOS CUALES DEBE CONTAR SU LABORATORIO DE ACUERDO A LOS TDR QUE FORMAN PARTE DEL CONTRATO N° 147-2018-MTC/20.

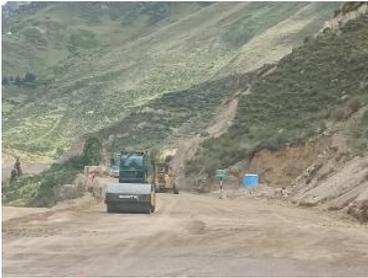
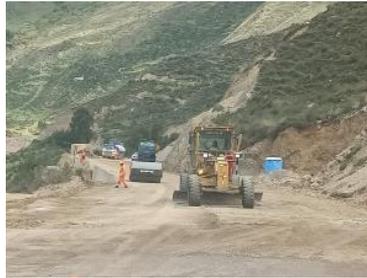
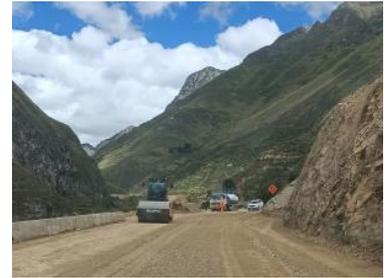
Progresiva: km 202+400 al km 202+500
200.0MOVIMIENTO DE TIERRAS
210.ACONFORMACION DE TERRAPLENES

Personal aproximado verificado en el frente de trabajo: 1 Capataz, 1 Operario, 2 Oficial y 2 Vigías.
Equipos aproximados verificados en el frente de trabajo: 2 Motoniveladora, 1 Rodillo, 1 Camión Cisterna y 4 Volquetes con sus respectivos operadores.

Se toma conocimiento que el material de cantera, proviene de la cantera Licllao.

Actividades verificadas por personal profesional, técnico y auxiliar del Contratista y la Supervisión de Obra. Se sugirió a la Supervisión de Obra el control adecuado de los procesos constructivos descritos en el expediente técnico y los contratos de obra y consultoría, el cumplimiento de los protocolos de seguridad y salud en el trabajo, la adecuada disposición de residuos a fin de su posterior transporte, a fin de garantizar la calidad y durabilidad de la obra. Así como la protección de la vida y el medio ambiente.

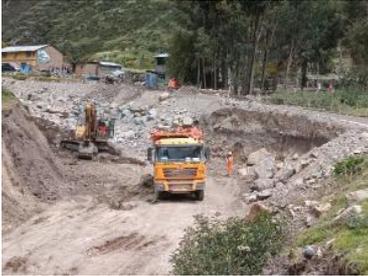
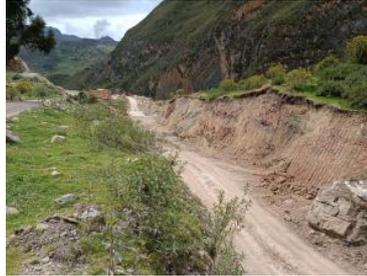
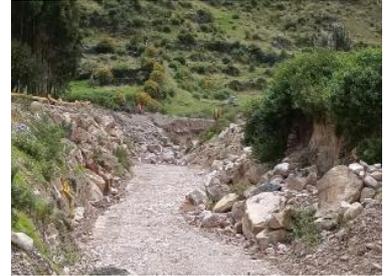
Progresiva: km 201+516.60 al Km 201+870

Personal aproximado verificado en el frente de trabajo: 1 Capataz, y 2 Personal de piso.

Equipos aproximados verificados en el frente de trabajo: 1 Excavadora sobre orugas y 4 Volquetes con sus respectivos operadores.

Actividades verificadas por personal profesional, técnico y auxiliar del Contratista y la Supervisión de Obra. Se sugirió a la Supervisión de Obra el control adecuado de los procesos constructivos descritos en el expediente técnico y los contratos de obra y consultoría, el cumplimiento de los protocolos de seguridad y salud en el trabajo, la adecuada disposición de residuos a fin de su posterior transporte, a fin de garantizar la calidad y durabilidad de la obra. Así como la protección de la vida y el medio ambiente.

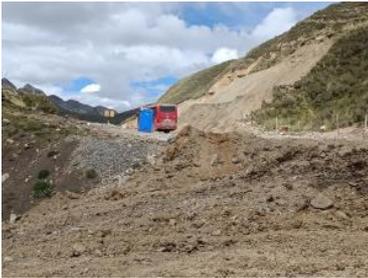
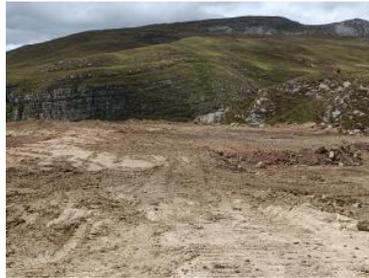
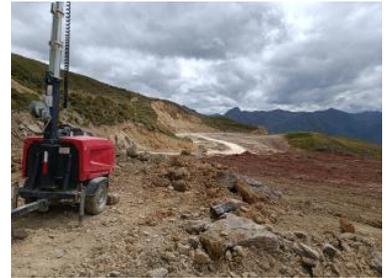
Progresiva: km 190+200 – DME 19
900PROTECCION AMBIENTAL
907.CAcondicionamiento de desechos y material excedente

Personal aproximado verificado en el frente de trabajo: 1 Personal de Piso.
Equipos aproximados verificados en el frente de trabajo: Ninguno.

Actividades verificadas por personal profesional, técnico y auxiliar del Contratista y la Supervisión de Obra. Se sugirió a la Supervisión de Obra el control adecuado de los procesos constructivos descritos en el expediente técnico y los contratos de obra y consultoría, el cumplimiento de los protocolos de seguridad y salud en el trabajo, la adecuada disposición de residuos a fin de su posterior transporte, a fin de garantizar la calidad y durabilidad de la obra. Así como la protección de la vida y el medio ambiente.
