BITACORA ELECTRÓNICA DE OBRA

Confirma Bitacora: Si	Nro Informe: 092 - 2023 - MTC / 20.9 - Igm	Fecha Informe: 09 - 05 - 2023	Nombre De La Obra: Mejoramiento de la Carretera Oyón-Ambo, Tramo II: Dv. Cerro de Pasco - Dv. Chacayan	Personal Encargado: LUZMILA GUERRA MOTTA		
Foto Bitacora:

OBRA: MEJORAMIENTO DE LA CARRETERA OYÓN – AMBO, TRAMO II, DESVIÓ CERRO DE PASCO (KM 181+000) – DV. CHACAYÁN (KM 230+000)

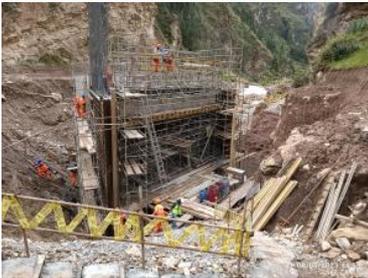
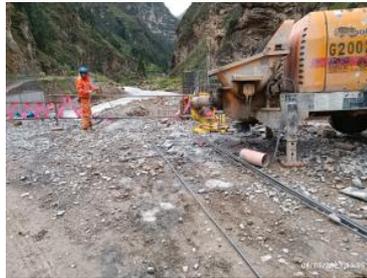
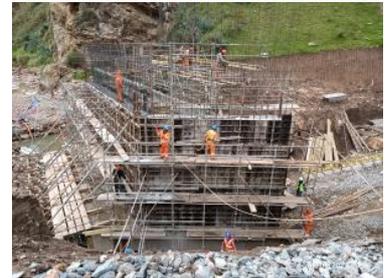
Progresiva: km209+995.25 al km 210+012.75
1100.0PUENTES MAYORES
1300.0PUENTE TAMBOCHACA
1300.3ESTRIBOS
612.A1ENCOFRADO Y DEENCOFRADO EN SECO
615.AACERO DE REFUERZO $f_y=4200$ Kg/cm².

Personal aproximado verificado en el frente de trabajo: 1 Capataz, 4 Operario, 3 Oficial y 1 Peón.
Equipos aproximados verificados en el frente de trabajo: 1 Grupo Electrónico de 400DW y 1 Bomba Hormigonera de 250 HP en standby, 2 Grupo Electrónico de 100 KW (1 en standby), 2 Bombas gasolineras de 7 HP y 3 bombas sumergibles de 14 HP (de las cuales 2 se encuentran al momento de la inspección visual en standby).

Actividades verificadas por personal profesional, técnico y auxiliar del Contratista y la Supervisión de Obra. Se sugirió a la Supervisión de Obra el control adecuado de los procesos constructivos descritos en el expediente técnico y los contratos de obra y consultoría, el cumplimiento de los protocolos de seguridad y salud en el trabajo, la adecuada disposición de residuos a fin de su posterior transporte, a fin de garantizar la calidad y durabilidad de la obra. Así como la protección de la vida y el medio ambiente.

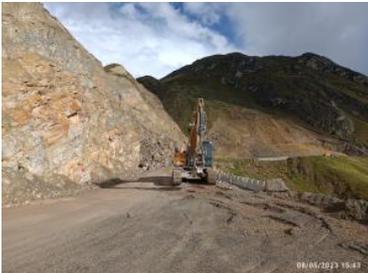
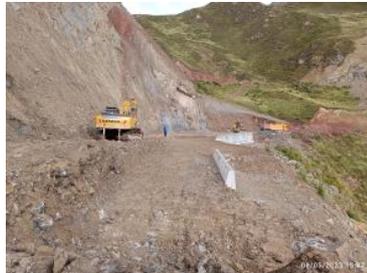
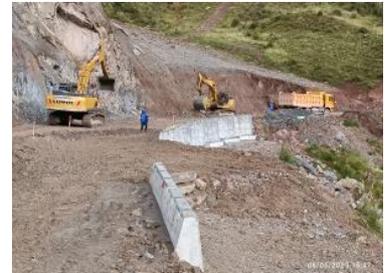
Progresiva: km. 195+000 al Km 195+300

Personal aproximado verificado en el frente de trabajo: 1 Capataz, 1 Operario, 2 Oficial, 1 Ayudante y 2 Vigía.

Equipos aproximados verificados en el frente de trabajo: 3 Excavadora sobre oruga y 8 Volquetes con sus respectivos operadores.

La Supervisión de Obra refiere que el material excedente es transportado y dispuesto en el DME km 190+200

Actividades verificadas por personal profesional, técnico y auxiliar del Contratista y la Supervisión de Obra. Se sugirió a la Supervisión de Obra el control adecuado de los procesos constructivos descritos en el expediente técnico y los contratos de obra y consultoría, el cumplimiento de los protocolos de seguridad y salud en el trabajo, la adecuada disposición de residuos a fin de su posterior transporte, a fin de garantizar la calidad y durabilidad de la obra. Así como la protección de la vida y el medio ambiente.

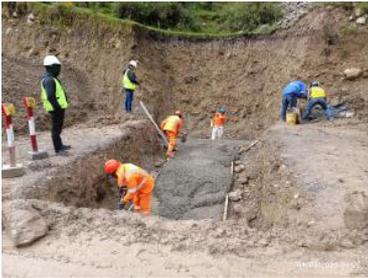
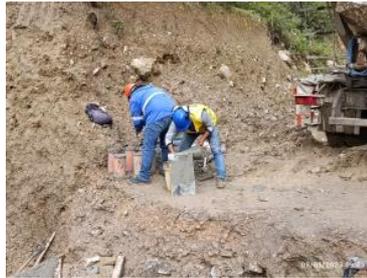
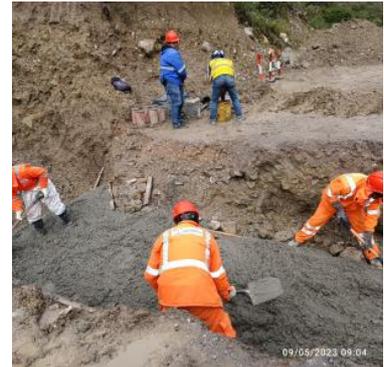
Progresiva: km 208+742 – Alcantarilla MCA
600.0OBRAS DE ARTE Y DRENAJE
610.HCONCRETO CLASE H (F' C=100 KG/CM²)

Personal aproximado verificado en el frente de trabajo: 1 Capataz y 3Ayudantes.
Equipos aproximados verificados en el frente de trabajo: 1 Camión Mixer con operador.

Actividades verificadas por personal profesional, técnico y auxiliar del Contratista y la Supervisión de Obra. Se sugirió a la Supervisión de Obra el control adecuado de los procesos constructivos descritos en el expediente técnico y los contratos de obra y consultoría, el cumplimiento de los protocolos de seguridad y salud en el trabajo, la adecuada disposición de residuos a fin de su posterior transporte, a fin de garantizar la calidad y durabilidad de la obra. Así como la protección de la vida y el medio ambiente.

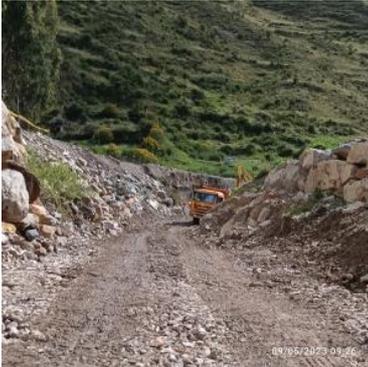
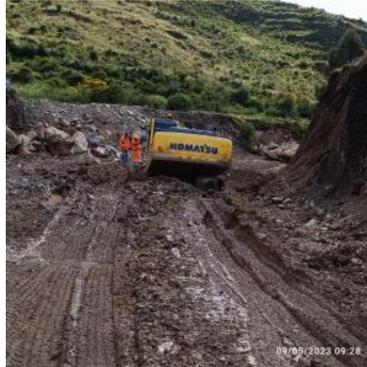
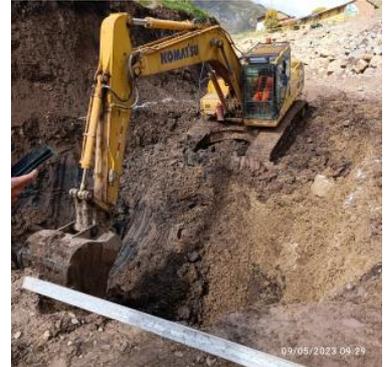
Progresiva: km 201+516.60 al Km 201+870

Personal aproximado verificado en el frente de trabajo: 1 Capataz y 2 Personal de piso. Personal de Topografía y Suelos y Pavimentos.

Equipos aproximados verificados en el frente de trabajo: 1 Excavadora sobre orugas y 4 Volquetes con sus respectivos operadores.

Actividades verificadas por personal profesional, técnico y auxiliar del Contratista y la Supervisión de Obra. Se sugirió a la Supervisión de Obra el control adecuado de los procesos constructivos descritos en el expediente técnico y los contratos de obra y consultoría, el cumplimiento de los protocolos de seguridad y salud en el trabajo, la adecuada disposición de residuos a fin de su posterior transporte, a fin de garantizar la calidad y durabilidad de la obra. Así como la protección de la vida y el medio ambiente.

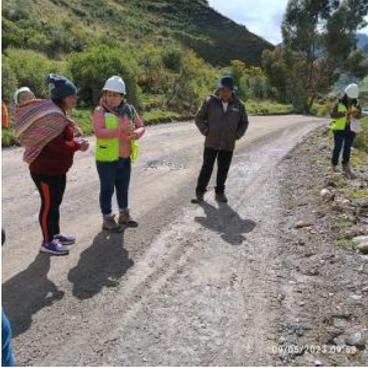
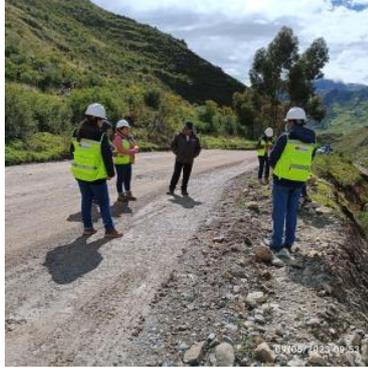
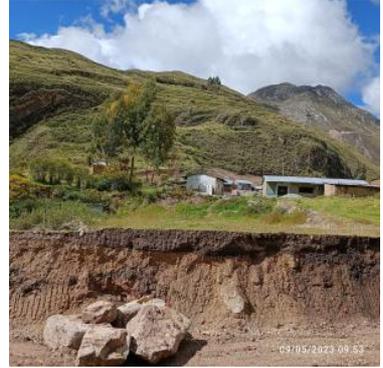
Progresiva: km 208+700 aproximadamente
Prestación Adicional de Obra N° 09
ESTRUCTURA DE ENCAUZAMIENTO CON ESTRUCTURA DE PROTECCIÓN
EVALUACIÓN DE ACCESO PEATONAL

Con la participación de los especialistas Técnico en Liberación de Predios, Legal en Liberación de Predios y en Relaciones Comunitarias de la Supervisión de Obra y propietarios se viene evaluando la posibilidad de la construcción de un acceso peatonal hacia la vivienda de los propietarios en vista que, el que se tenía se ha visto afectado con la construcción de la estructura de encauzamiento con estructura de protección aprobada como parte de la Prestación Adicional de Obra N° 09.

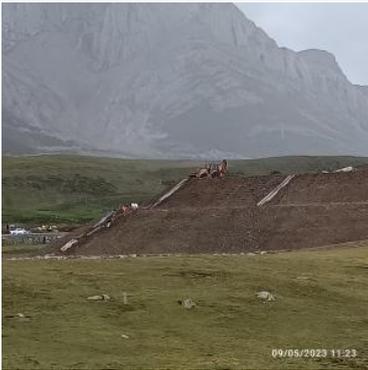
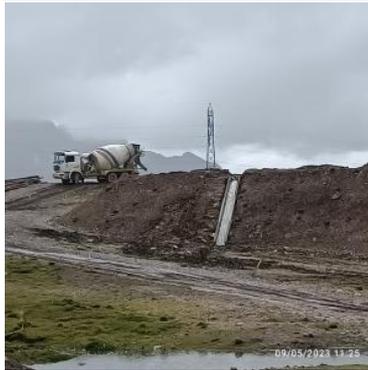
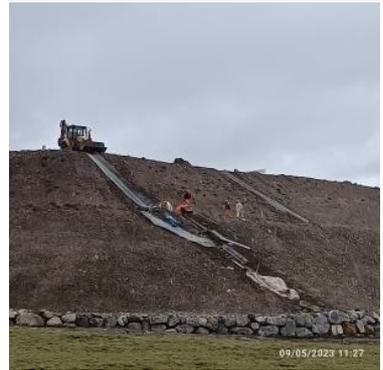
Progresiva: km 169+560 LI - DME 10
600.0OBRAS DE ARTE Y DRENAJE
610.EConcreto clase E (F'c=175 kg/cm2)
612.AEncofrado y desencofrado para obras de arte

Personal aproximado verificado en el frente de trabajo: 1 Capataz y 3 Ayudantes.
Equipos aproximados verificados en el frente de trabajo: 1 Camión mixer y 1 retroexcavadora con sus respectivos operadores.

Actividades verificadas por personal profesional, técnico y auxiliar del Contratista y la Supervisión de Obra. Se sugirió a la Supervisión de Obra el control adecuado de los procesos constructivos descritos en el expediente técnico y los contratos de obra y consultoría, el cumplimiento de los protocolos de seguridad y salud en el trabajo, la adecuada disposición de residuos a fin de su posterior transporte, a fin de garantizar la calidad y durabilidad de la obra. Así como la protección de la vida y el medio ambiente.

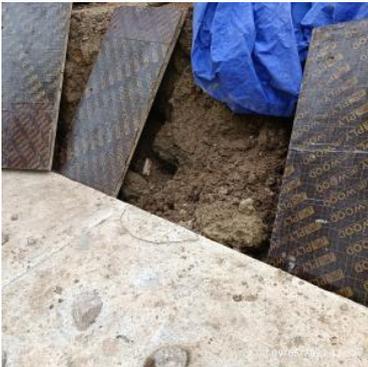
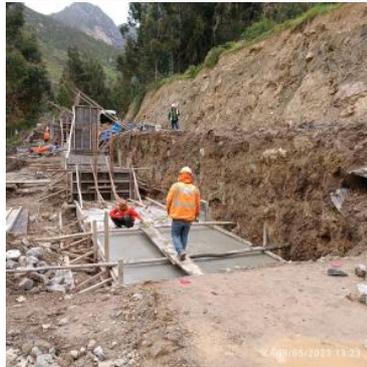
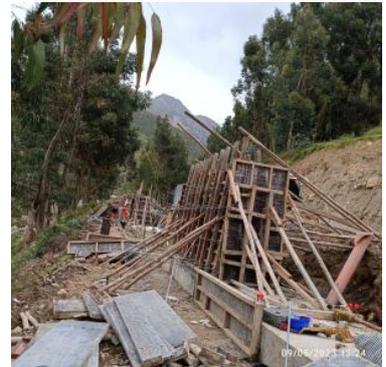
Progresiva: km 205+700 al km 205+759.83
Muro de Sostenimiento
600.OBRAS DE ARTE Y DRENAJE
612.AENCOFRADO Y DEENCOFRADO PARA OBRAS DE ARTE
649.BTUBO DE PVC-SAP CLASE 10, D=2"

Personal aproximado verificado en el frente de trabajo: 3 Operario, 1 Oficial y 1Peon
Equipos aproximados verificados en el frente de trabajo: Ninguno.

Es preciso indicar que parte del muro de sostenimiento ubicado en el sector km 205+700 al km 205+759.83 (59.80 m) en proceso de construcción en parte NO se encuentra registrado en el Contrato Principal, siendo que, el contrato principal registra un muro de sostenimiento ubicado en el sector km 205+744.50 al km 205+764.50 (25 m).

Durante la inspección física se aprecia deslizamiento de material, hecho que podría poner en riesgo la estabilidad de los cortes y/o la integridad del personal de obra. Por lo que se procedió con la comunicación al Contratista y Supervisión de Obra a fin de las acciones correspondientes.

Al respecto, corresponde a la Supervisión de Obra el cumplimiento de los procedimientos normativos a fin de la evaluación, aprobación, ejecución con fines de valorización y posterior pago de estructuras nuevas o por mayores metrados para el cumplimiento de la finalidad del proyecto.

Se toma conocimiento que en el frente de trabajo se encuentran laborando personal del de la Empresa Constructora Duran e Hijos Sociedad Anónima Cerrada. correspondiendo a la Supervisión de Obra la autorización, aprobación y verificación del cumplimiento de la normativa aplicable (entre otras seguridad y salud en el trabajo) respecto a la participación de empresas terceras al Contratista en la ejecución de obra (de ser necesario la comunicación a PVN) en atención al contrato de obra y consultoría suscritos

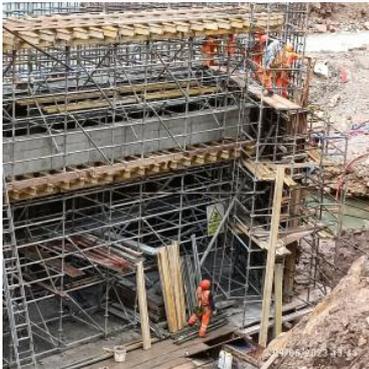
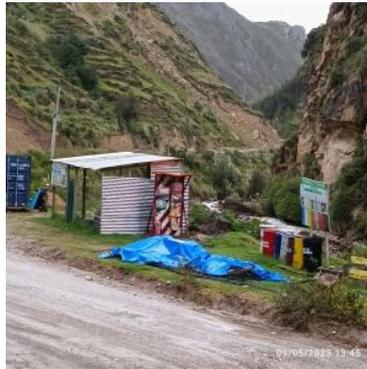
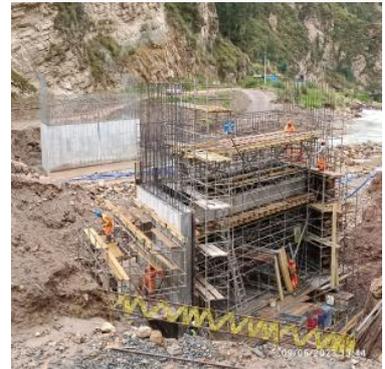
Progresiva: km209+995.25 al km 210+012.75
1100.0PUENTES MAYORES
1300.0PUENTE TAMBOCHACA
1300.3ESTRIBOS
612.A1ENCOFRADO Y DEENCOFRADO EN SECO
615.AACERO DE REFUERZO $f_y=4200$ Kg/cm².

Personal aproximado verificado en el frente de trabajo: 1 Capataz, 3 Operario, 3 Oficial y 1 Peón.
Equipos aproximados verificados en el frente de trabajo: 2 Grupo Electrónico de 100 KW (1 en standby), 2 Bombas gasolineras de 7 HP y 3 bombas sumergibles de 14 HP (de las cuales 2 se encuentran al momento de la inspección visual en standby).

Actividades verificadas por personal profesional, técnico y auxiliar del Contratista y la Supervisión de Obra. Se sugirió a la Supervisión de Obra el control adecuado de los procesos constructivos descritos en el expediente técnico y los contratos de obra y consultoría, el cumplimiento de los protocolos de seguridad y salud en el trabajo, la adecuada disposición de residuos a fin de su posterior transporte, a fin de garantizar la calidad y durabilidad de la obra. Así como la protección de la vida y el medio ambiente.
